# Asbestinventarisatetest

Karel Govaertsstraat 6, 2222 Heist-op-den-Berg

Attestnummer : 20250314-000351.000

## Zone 1: Hoofdgebouw

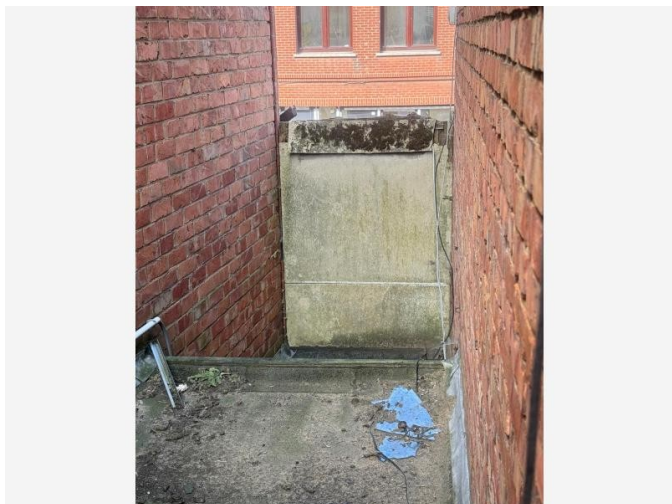
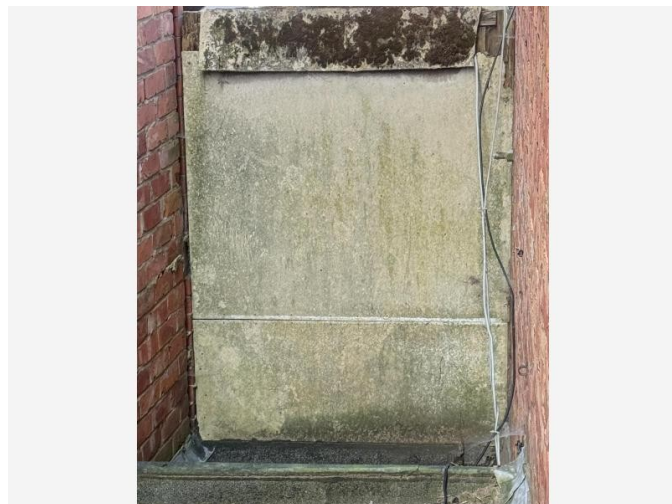
| Eindbeoordeling materiaalrisico | Verhoogd materiaalrisico en/of verhoogde kans op vezelvrijgave |

| Asbestsoort (vezeltype) | Crocidoliet aanwezig |
| Toestand van het materiaal | Matig beschadigd, matig verweerd |

| Beschrijving | plaat |
| Asbestmateriaal | Dak- en gevelbekleding - Plaat |

Het asbestmateriaal valt onder de mijlpaal van 2034.

**Verwijderen**

- Zorg voor een veilig beheer. Vermijd het beschadigen van het asbestmateriaal. Controleer de toestand jaarlijks op wijzigingen.
- Zorg voor een veilig beheer en verwijder dit asbestmateriaal wanneer het bij werken eenvoudig bereikbaar wordt. Controleer de toestand jaarlijks op wijzigingen.
- Verwijder dit asbestmateriaal zo snel mogelijk. Volg de toestand goed op.

- Eenvoudige handelingen: mag via doe-het-zelf of door werknemer(s) met opleidingsattest eenvoudige handelingen  
U mag deze toepassing zelf verwijderen, inachtneming van de nodige veiligheidsmaatregelen. Vermijd het breken.

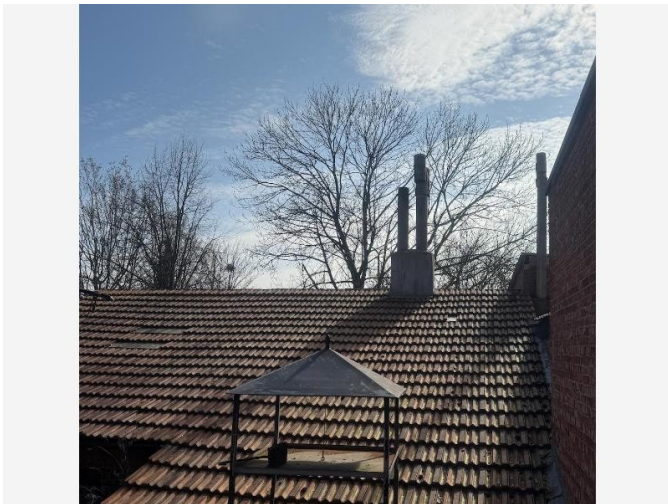
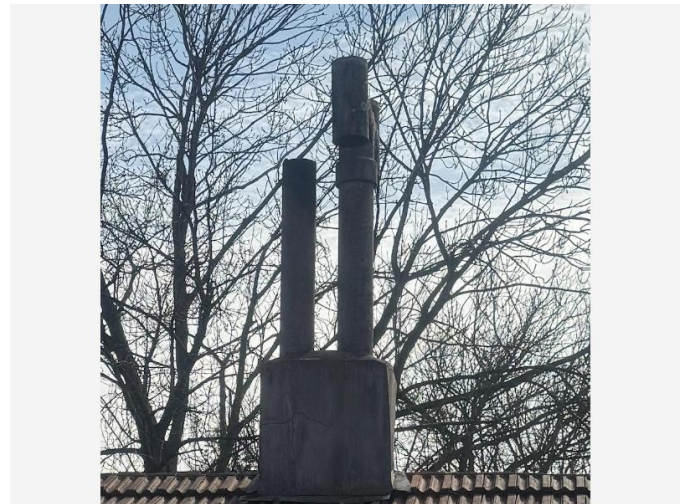
| Eindbeoordeling materiaalrisico | Laag materiaalrisico en/of verlaagde kans op vezelvrijgave |

| Toestand van het materiaal | Licht beschadigd, licht verweerd. Intact calciumsilicaatmateriaal of categorie III 'gebondenheid' |

| Beschrijving | schouw (2) met schouwhoed (1) (midden) |
| Asbestmateriaal | Buis, koker, leiding, pijp, doorvoer |

Het asbestmateriaal valt onder de mijlpaal van 2040.

Zorgvuldig beheren

- Zorg voor een veilig beheer. Vermijd het beschadigen van het asbestmateriaal. Controleer de toestand jaarlijks op wijzigingen.
- Zorg voor een veilig beheer en verwijder dit asbestmateriaal wanneer het bij werken eenvoudig bereikbaar wordt. Controleer de toestand jaarlijks op wijzigingen.

- Eenvoudige handelingen: enkel door erkend asbestverwijderaar  
Gelet op de ligging en omvang, best laten weghalen door een erkend asbestverwijderaar.

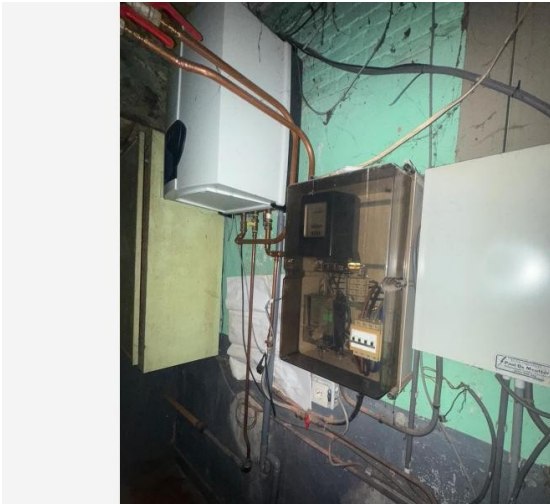
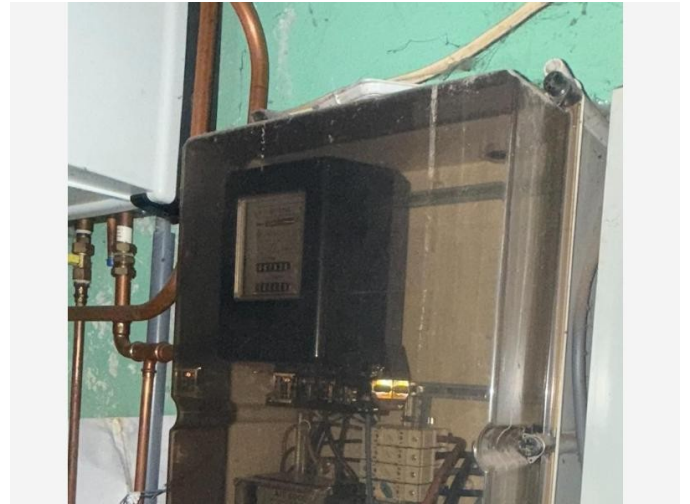
| Eindbeoordeling materiaalrisico | Zeer laag materiaalrisico en/of zeer lage kans op vezelvrijgave |

| Toestand van het materiaal | Onbeschadigd, niet verweerd |

| Beschrijving | meterkast |
| Asbestmateriaal | Plaat, paneel, tablet - Type Bakeliet |

Het asbestmateriaal valt onder de mijlpaal van 2040.

Zorgvuldig beheren

- Zorg voor een veilig beheer. Vermijd het beschadigen van het asbestmateriaal. Controleer de toestand jaarlijks op wijzigingen.
- Zorg voor een veilig beheer en verwijder dit asbestmateriaal wanneer het bij werken eenvoudig bereikbaar wordt. Controleer de toestand jaarlijks op wijzigingen.

- Eenvoudige handelingen: mag via doe-het-zelf of door werknemer(s) met opleidingsattest eenvoudige handelingen  
De meterkast is waarschijnlijk eigendom van Fluvius. In dat geval mag u deze niet zelf verwijderen. Neem bij vragen contact op met Fluvius.

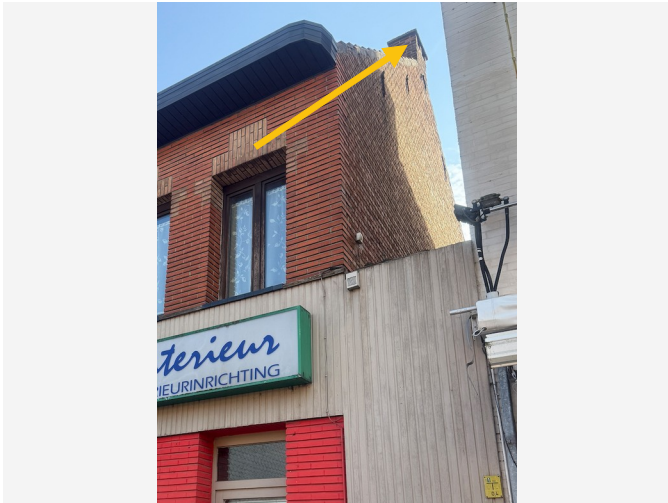
*Situeringsfoto*

**Reden:** Het onderzoek kan niet uitgevoerd worden binnen de bepalingen van de Welzijnswet

**Uitleg van de asbestdeskundige:** hoogte hoger dan 3,50m.

Visueel niet-asbestverdacht.

Er zouden asbestverdachte toepassingen aanwezig zijn in de schouw.

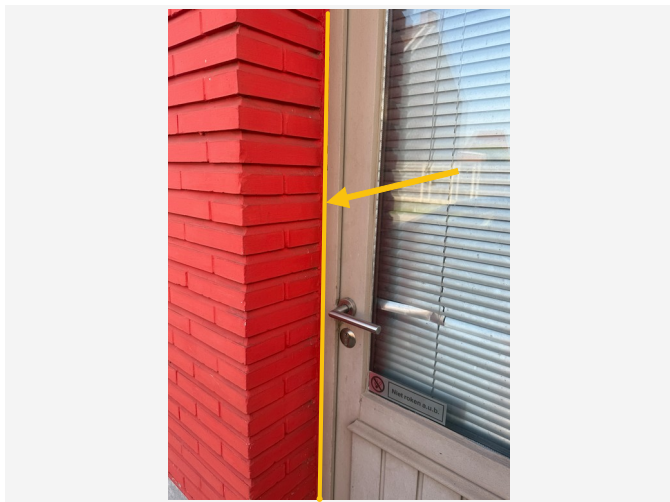
geen (asbestverdacht) mastiek waargenomen.

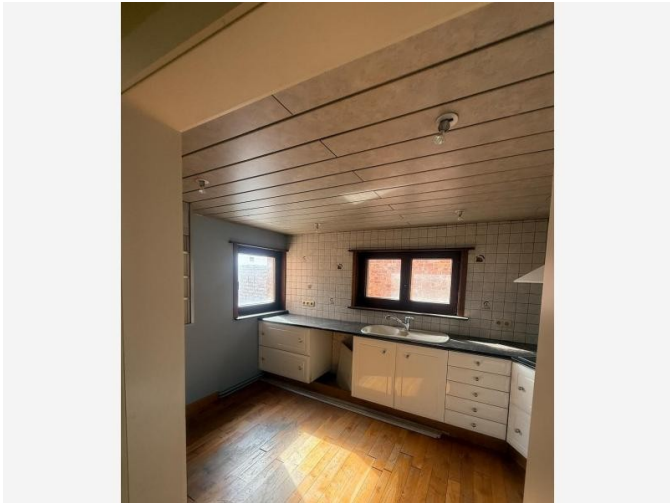
Achter het vals plafond zouden er asbestverdachte toepassingen aanwezig kunnen zijn.

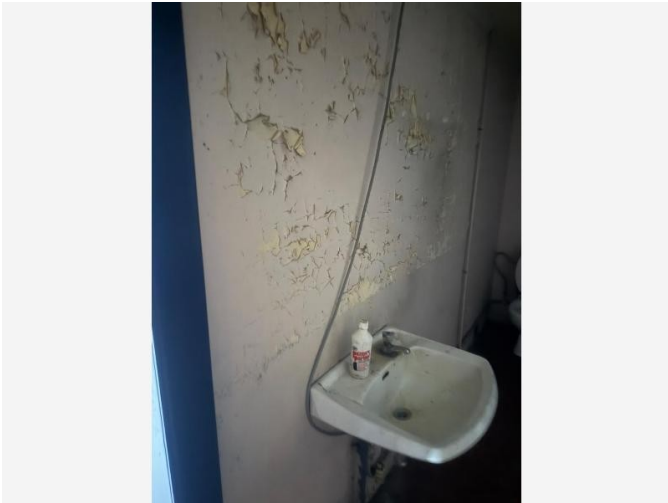
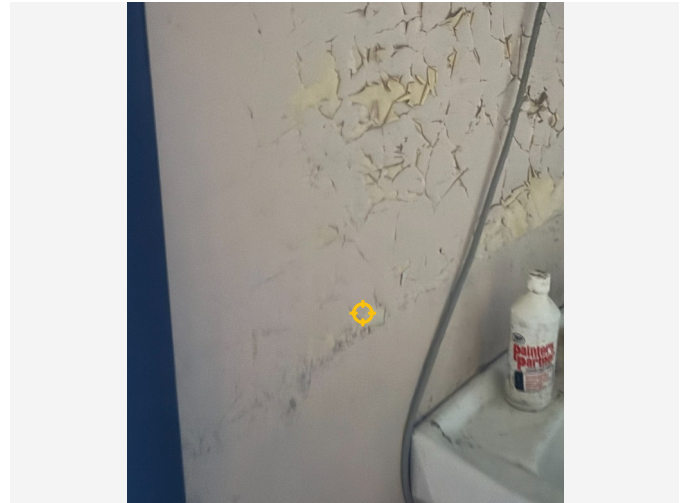
## Fiche 7: pleister muren

Geen asbest

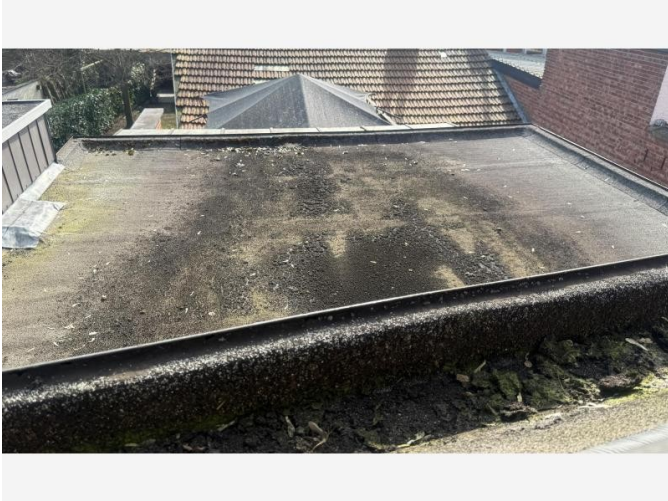
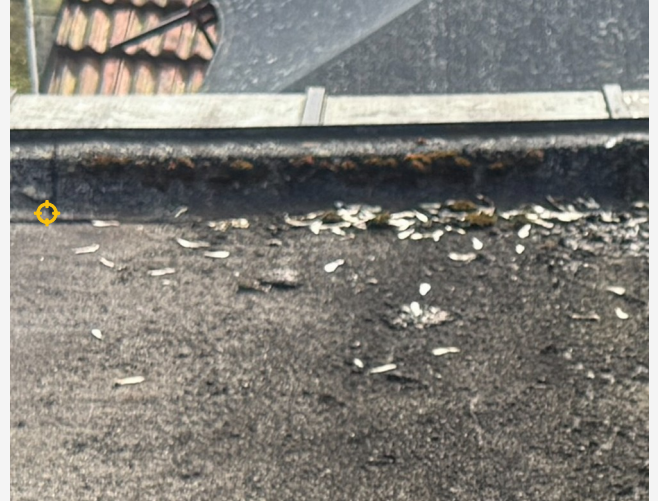
## Fiche 8: roofing plat dak 2de verdieping

Geen asbest

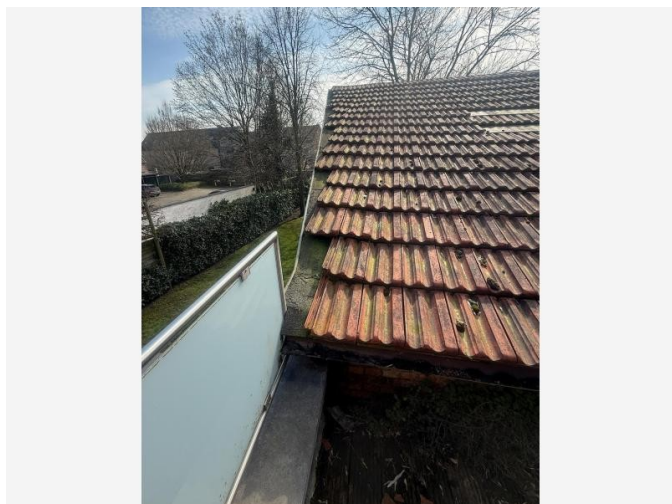
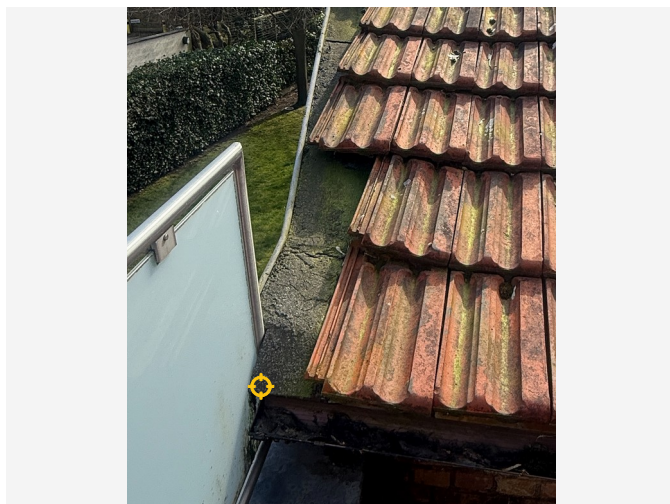
Geen asbest

| Beschrijving | roofing onder dakpannen deel magazijn |

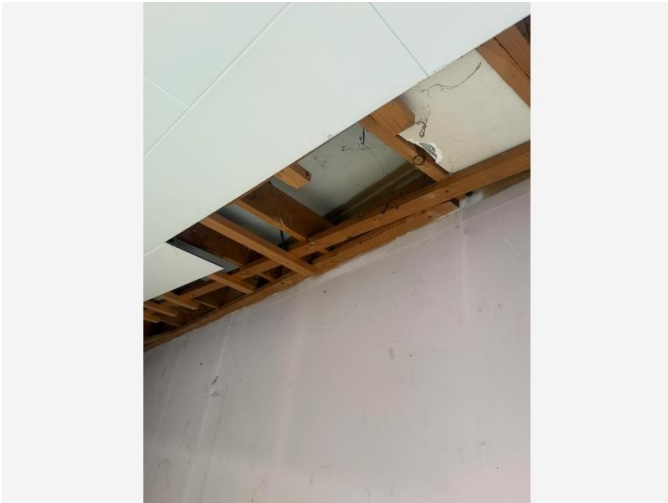
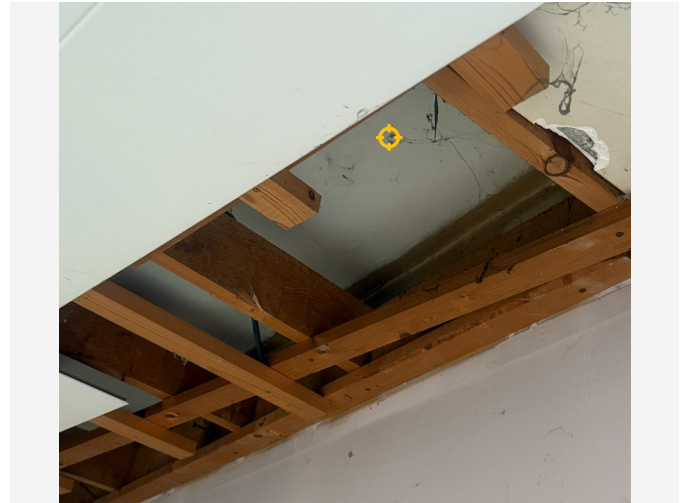
## Fiche 10: pleister plafond

Geen asbest

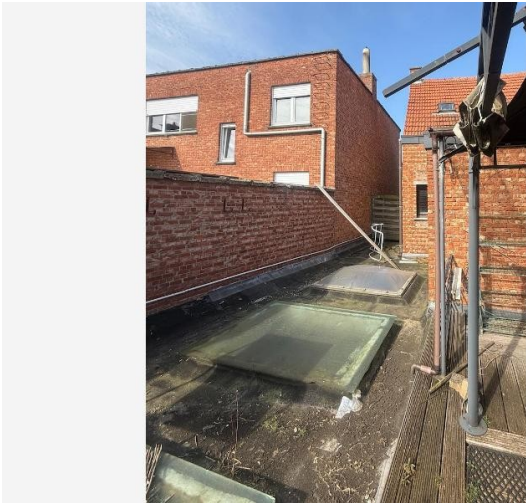
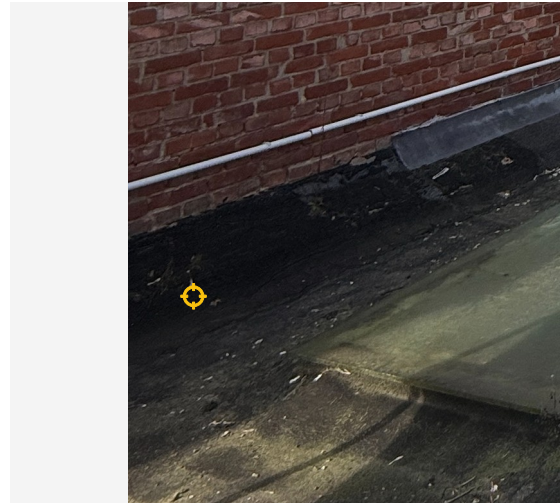
## Fiche 11: roofing (1ste verdieping)

Geen asbest
