# Asbestinventarisat attest

Humbeeksebaan 228, 1980 Zemst

Attestnummer : 20250127-000237.002

Uitgegeven op : 12.02.2025

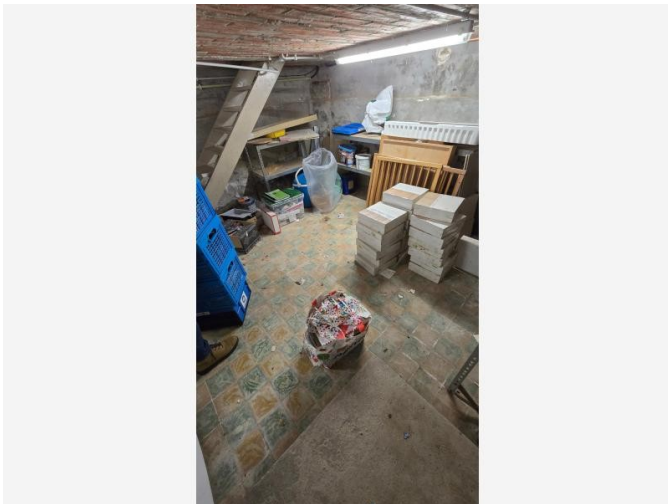
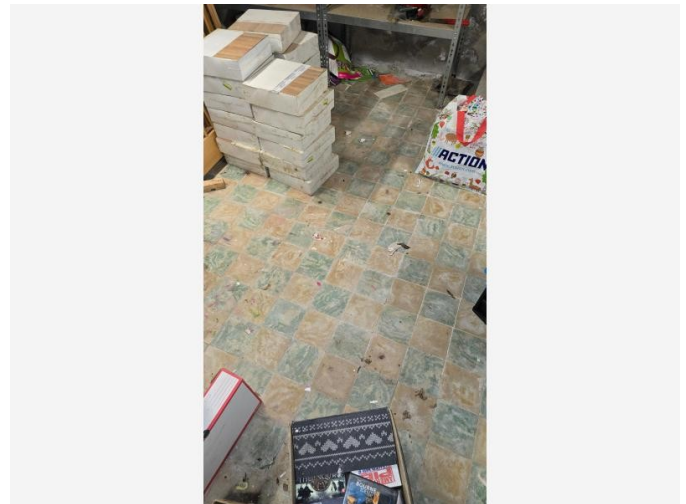
Het asbestmateriaal valt onder de mijlpaal van 2040.

| Eindbeoordeling materiaalisico | Laag materiaalisico en/of verlaagde kans op vezelvrijgave |

| Asbestsoort (vezeltype) | Crocidoliet aanwezig |
| Asbestconcentratie | Laag (< 50%) |
| Toestand van het materiaal | Onbeschadigd, niet verweerd |

| Beschrijving | Kelder vloer |
| Asbestmateriaal | Prefab - afwerking - Tegel |
| Opmerking | <p>De tegel is verdacht Een monstername is echter niet mogelijk wegens kans op lekkage. Hierdoor verplicht het inspectieprotocol mij deze op te nemen als asbestverdacht bij eventuele renovatiewerken kan u deze laten bemonsteren. In het geval deze geen asbest bevat kan u de inventaris laten actualiseren. Er waren geen beschadigingen aan de tegels om dit visueel te kunnen beoordelen/uit te sluiten).</p> <p>Deze vloer zou in volle grond liggen. In het geval u toch een lijmlaag tegen komt moet u deze ook laten bemonsteren.</p> <p>De vermelde oppervlaktes, diktes, gewichten en volumes betreffen een beredeneerde schatting. Er worden geen rechten verleend aan deze oppervlaktes/diktes/volumes.</p> |

- Zorg voor een veilig beheer. Vermijd het beschadigen van het asbestmateriaal. Controleer de toestand jaarlijks op wijzigingen.
- Scherm in afwachting van verwijdering het asbestmateriaal af van luchtstromingen en verstoring: bijvoorbeeld door het te verpakken, te fixeren, af te dekken, signalisatie - afbakening aan te brengen, ...
- Voer bijkomende staalname(s) uit.

- Eenvoudige handelingen: mag via doe-het-zelf of door werknemer(s) met opleidingsattest eenvoudige handelingen  
In het geval deze losliggen kan u deze dubbelverpakt in PP folie naar het lokale containerpark afvoeren.  
Draag altijd een FFP3 masker en Tivac klass 5/6
- Eenvoudige handelingen: enkel door erkend asbestverwijderaar  
In het geval deze toch vast liggen laat u de asbestverwijderaar de verwijdermethode motiveren.

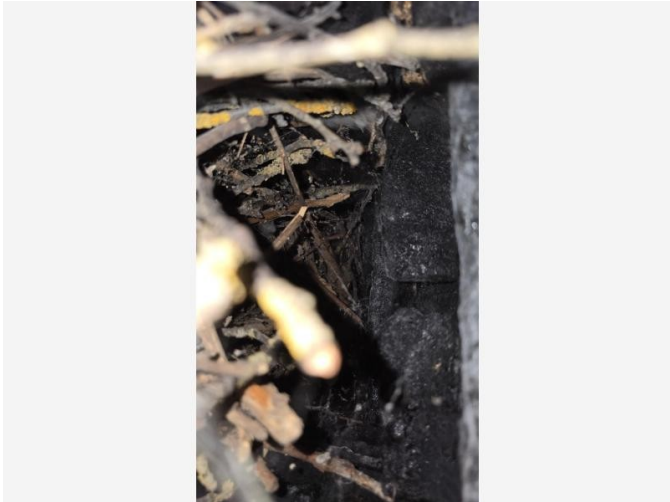
## Fiche 2: Binnenkant schouwen konden niet gecontroleerd worden

**Reden:** Er is geen volledige risicobeoordeling mogelijk

**Uitleg van de asbestdeskundige:** Tijdelijke beperking de de schouw zit vol met vogelnesten hierdoor is het onmogelijk deze volledig te inspecteren op eventuele asbesthoudende materialen/buizen aan de binnenzijde.

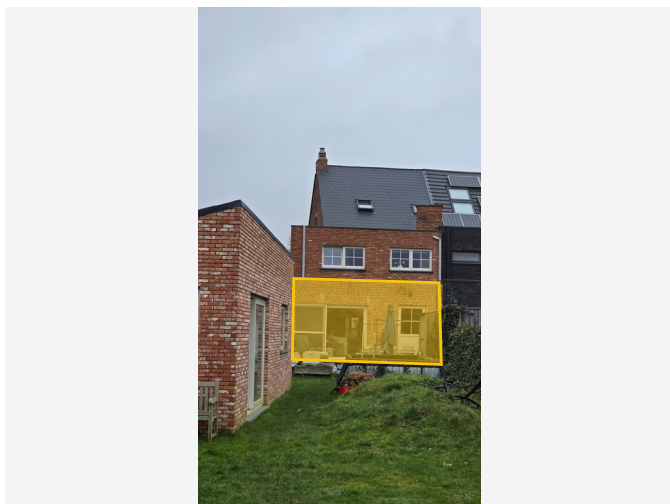
**Bouwjaar:** 2011

*Constructies gebouwd vanaf 2001 moeten niet onderzocht worden*

| Opmerking | De keuken en berging zijn gebouwd in 2011-2012. De eigenaar kan dit staven aan de hand van facturen van al de gebruikte bouwmaterialen. Verder werd dit nagegaan via historische luchtfoto's. |

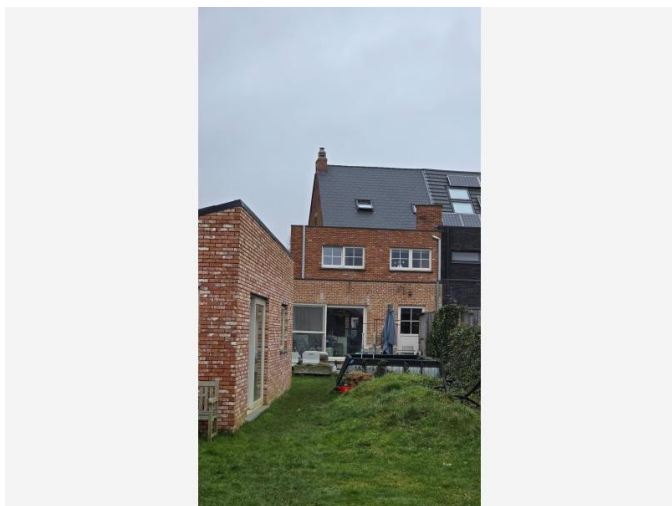
Het dak werd volledig vernieuwd in 2017 door Luyckx BVBA factuur 217/711 deze is bijgevoegd aan het dossier.

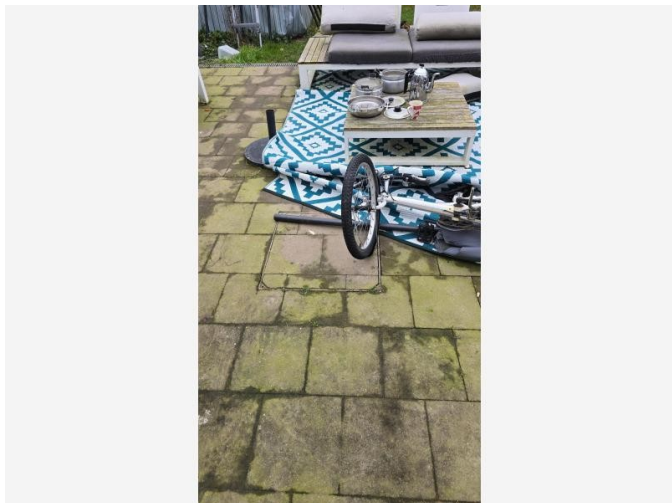
## Fiche 5: Luik terras niet-waarneembare ruimte onder vastgeschroefd putdeksel

De ruimte onder het putdeksel kon niet geïnspecteerd worden. Het deksel is permanent dichtgemaakt. Bij Renovaties moet deze ruimte nader geïnspecteerd worden op eventueel asbestverdachte materialen.

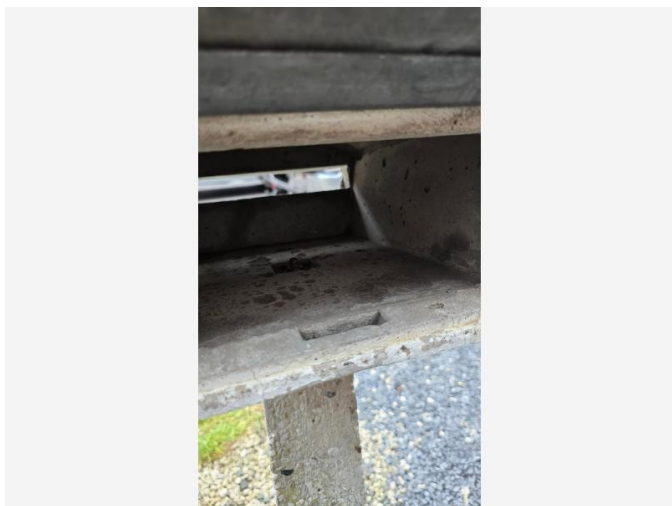
De brievenbus werd gecontroleerd op een brandwerende plaat. Deze was niet aanwezig.

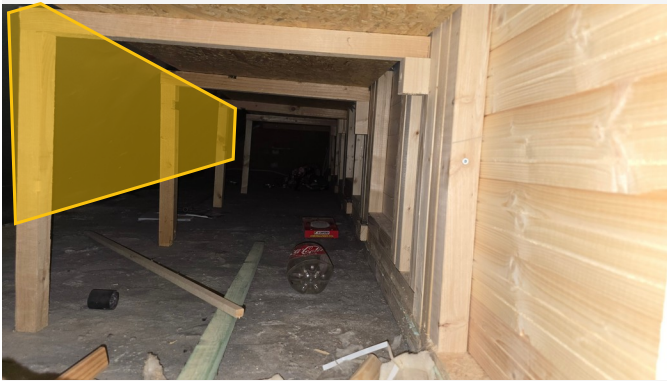
Tijdens het onderzoek en de controle van het onderdak hebben we vastgesteld dat het uit een niet-asbestverdacht doek/zeil bestaat. Het dak wer volledig vernieuwd in 2017 door BVBA Luyckx factuur 217/711 deze is bijgevoegd aan de database.

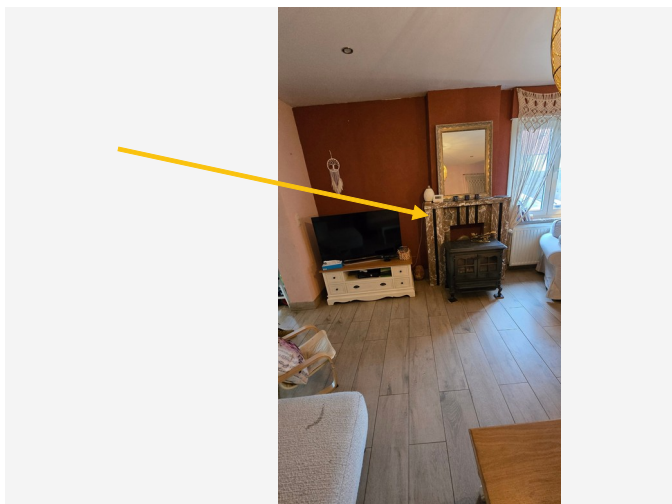
De aanwezige schouwen werden gecontroleerd. Deze zijn vervaardigd uit een natuursteen. De toepassing is niet asbest-verdacht. Ook werden er geen brandwerende platen aangetroffen aan de binnenzijde.

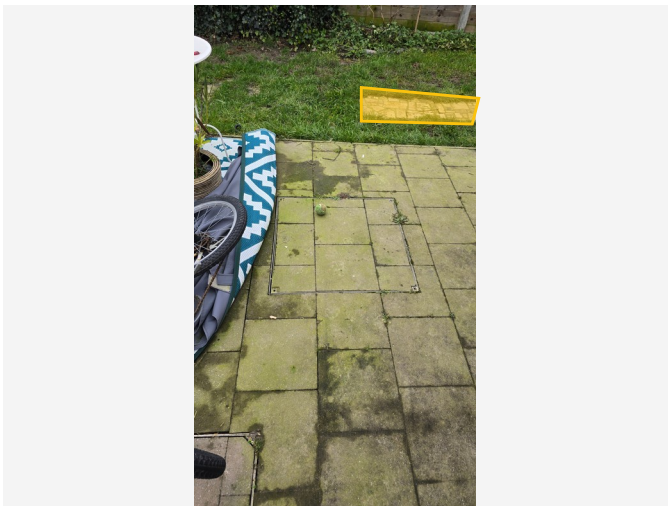
De twee natuurstenen luiken zijn van een regenput geplaatst in 2010. De factuur hiervan is aan de databank toegevoegd.

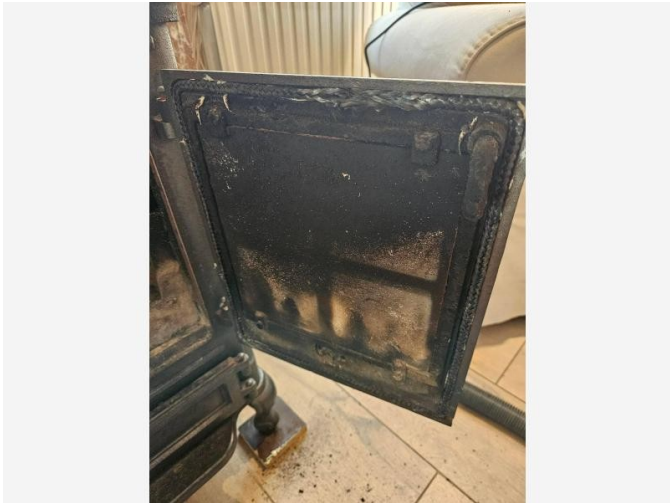
De koord werd visueel herkend als een synthetische koord en is niet asbesthoudend.

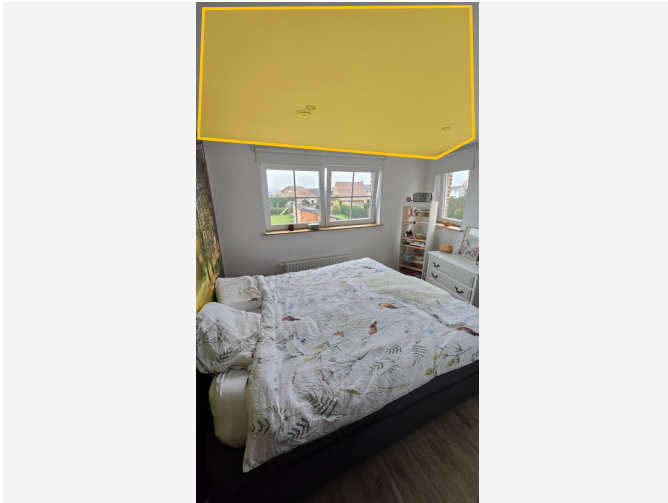
Alle plafonds zijn afgewerkt met valse plafonds in gyproc. Het is niet duidelijk of er pleisterwerk aanwezig is achter deze valse plafonds, het is aangewezen om bijkomend onderzoek uit te voeren bij werken.

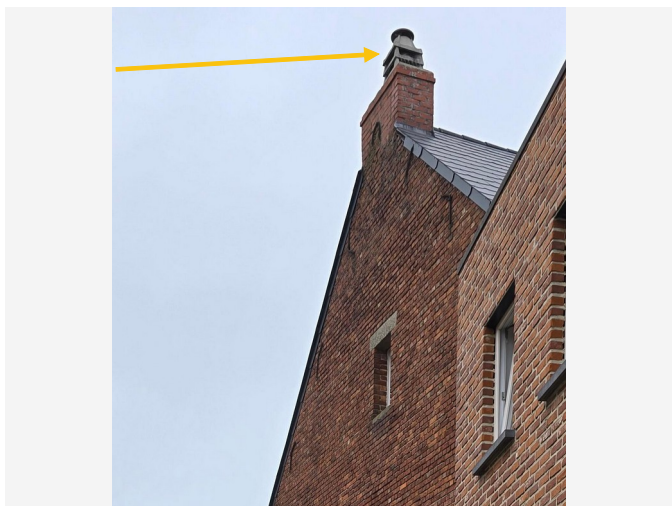
De schouwhoeden werden vervangen in 2014. De eigenaar kon hier een factuur voor aanleveren: VK441289 van de gebroeders Koekoekx.

Deze zijn dus niet asbesthoudend.

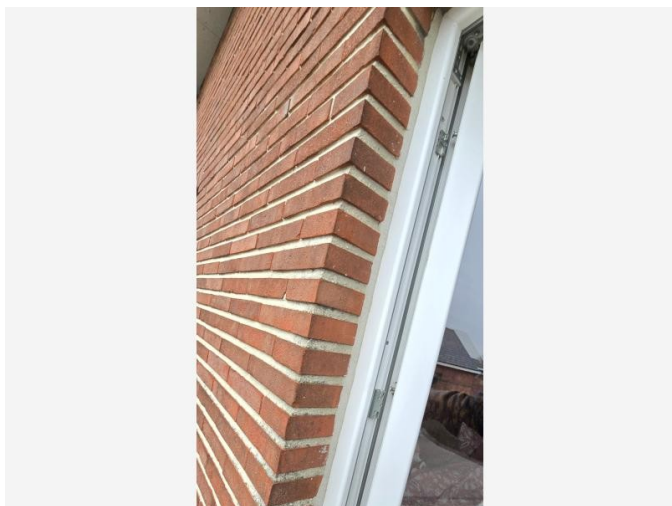
De gebruikte siliconen kit is niet asbestverdacht.

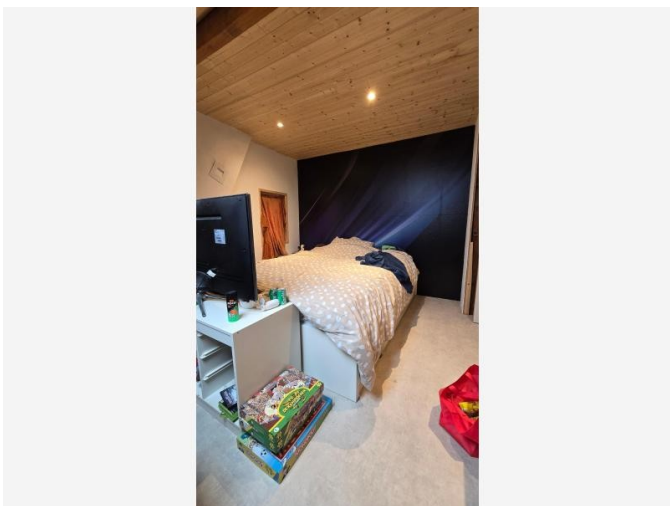
Tijdens de inspectie van het vloerzeil heb ik, op basis van mijn ervaring, kunnen vaststellen dat het vloerzeil niet asbesthoudend of asbestverdacht is.

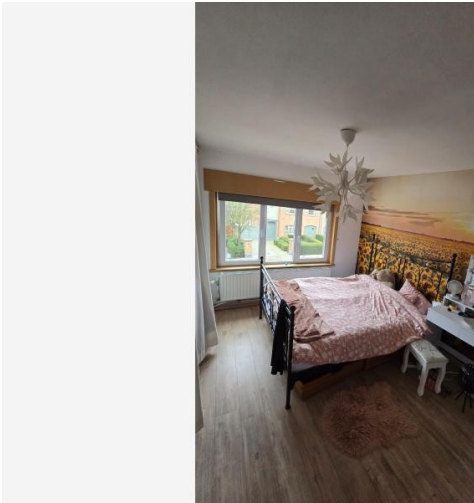
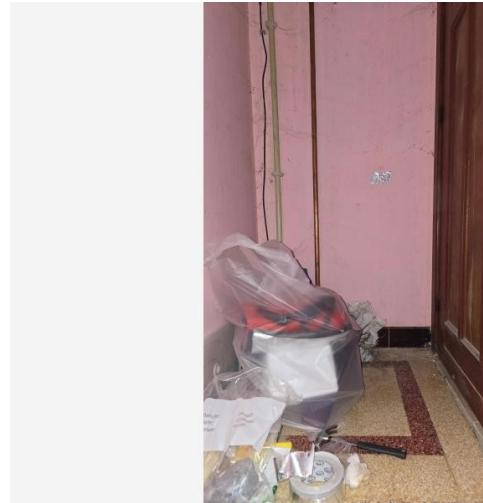
## Fiche 17: Pleisterwerk muren

Geen asbest

| # | Type | Referentie | Resultaat |
|---|---|---|---|
| 17.1 | Mengmonster | 1 | Geen asbest |

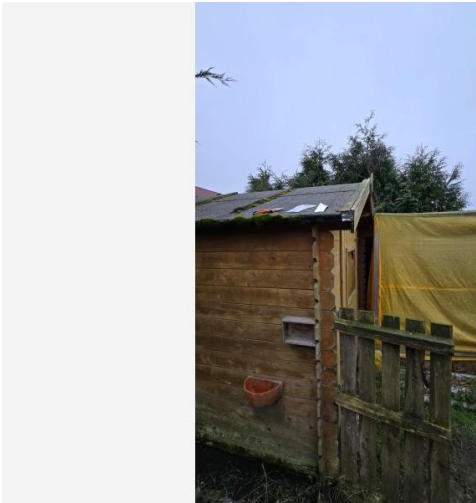
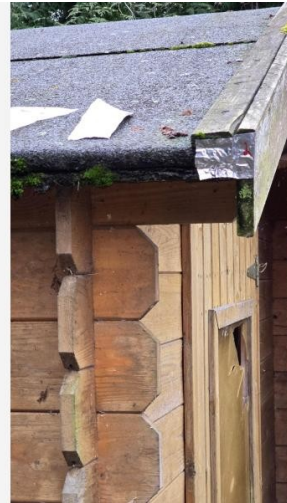
## Fiche 18: Roofing shingles tuinhuis (staal)

Geen asbest

| # | Type | Referentie | Resultaat |
|---|---|---|---|
| 18.1 | Puntmonster | 2 | Geen asbest |

| Opmerking | Er werd een staal genomen aan een overlappend stuk roofing waardoor de waterdichtheid van de dakbedekking niet in het gedrang komt. Het is niet duidelijk of er asbestverdachte onderlagen aanwezig zijn. Extra controle/staalname aangewezen bij renovatiewerken. De vermelde oppervlaktes, diktes en volumes betreffen een beredeneerde schatting. Er worden geen rechten verleend aan deze oppervlaktes/diktes/volumes. |
