# Asbestinventarisat attest

Haachtsebaan 135, 3140 Keerbergen

Attestnummer : 20250405-000129.000

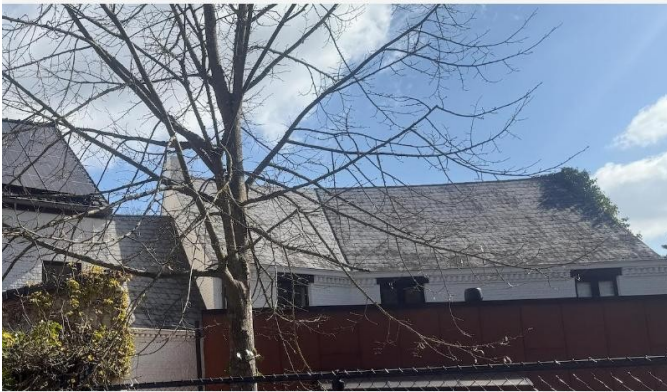
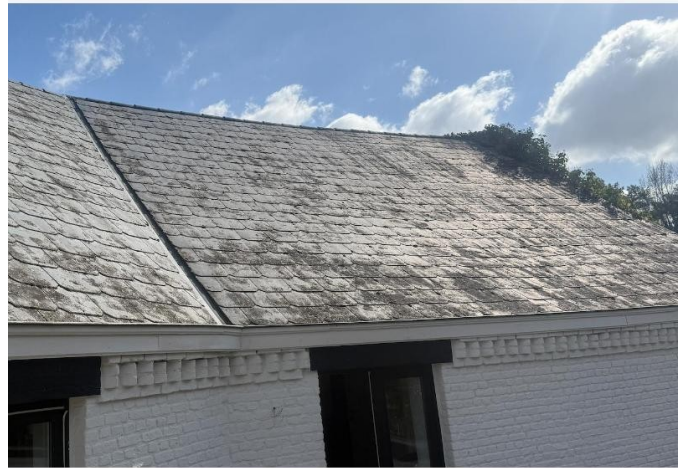
Het asbestmateriaal valt onder de mijlpaal van 2034.

| Eindbeoordeling materiaalrisico | Verhoogd materiaalrisico en/of verhoogde kans op vezelvrijgave |

| Asbestsoort (vezeltype) | Crocidoliet aanwezig |
| Toestand van het materiaal | Matig beschadigd, matig verweerd |

| Beschrijving | leien |
| Hoeveelheid (oppervlakte - aantal) | • 125,00 m <sup>2</sup> - 1 stuk |

- Zorg voor een veilig beheer. Vermijd het beschadigen van het asbestmateriaal. Controleer de toestand jaarlijks op wijzigingen.
- Zorg voor een veilig beheer en verwijder dit asbestmateriaal wanneer het bij werken eenvoudig bereikbaar wordt. Controleer de toestand jaarlijks op wijzigingen.
- Verwijder dit asbestmateriaal zo snel mogelijk. Volg de toestand goed op.

- Eenvoudige handelingen: mag via doe-het-zelf of door werknemer(s) met opleidingsattest eenvoudige handelingen  
U mag in principe deze toepassing zelf verwijderen, inachtneming van de nodige veiligheidsmaatregelen.  
Niet breken.

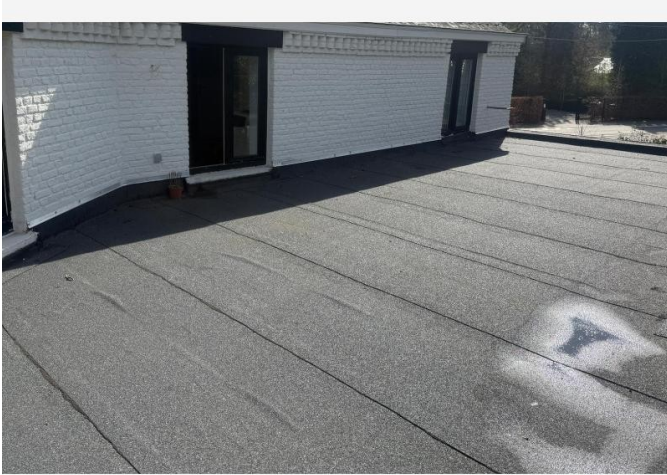
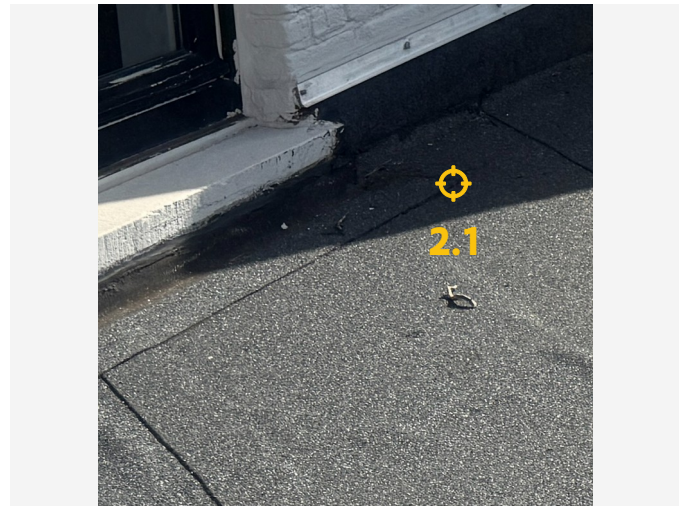
Het asbestmateriaal valt onder de mijlpaal van 2040.

Losse vezels op roofing (niet in de roofing), waarschijnlijk door de dakleien. Een erkend asbestverwijderaar kan deze contaminatie reinigen. Best eerst de leien vervangen door een niet-asbesthoudende dak, en dan pas de roofing decontamineren.

| Eindbeoordeling materiaalrisico | Laag materiaalrisico en/of verlaagde kans op vezelvrijgave |

| Asbestsoort (vezeltype) | Alleen chrysotiel |
| Toestand van het materiaal | Licht beschadigd, licht verweerd. Intact calciumsilicaatmateriaal of categorie III 'gebondenheid' |

- Zorg voor een veilig beheer. Vermijd het beschadigen van het asbestmateriaal. Controleer de toestand jaarlijks op wijzigingen.
- Zorg voor een veilig beheer en verwijder dit asbestmateriaal wanneer het bij werken eenvoudig bereikbaar wordt. Controleer de toestand jaarlijks op wijzigingen.

- Eenvoudige handelingen: enkel door erkend asbestverwijderaar  
Losse vezels op roofing (niet in de roofing), waarschijnlijk door de dakleien. Een erkend asbestverwijderaar kan deze contaminatie reinigen. Best eerst de leien vervangen door een niet-asbesthoudende dak, en dan pas de roofing decontamineren.

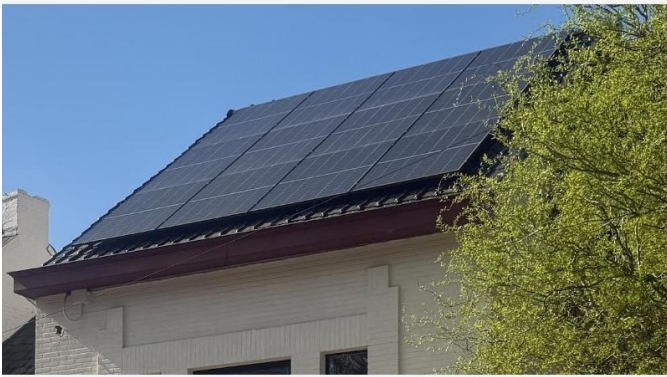
**Reden:** Het te onderzoeken materiaal situeert zich hoger dan 3,50 m te rekenen vanaf een veilige ondergrond

**Uitleg van de asbestdeskundige:** Hoogte hoger dan 3,50m.

Langs de onderkant werd geen asbestverdachte toepassingen waargenomen. Maar er zou dus altijd nog een asbestverdachte laag kunnen tussensteken.

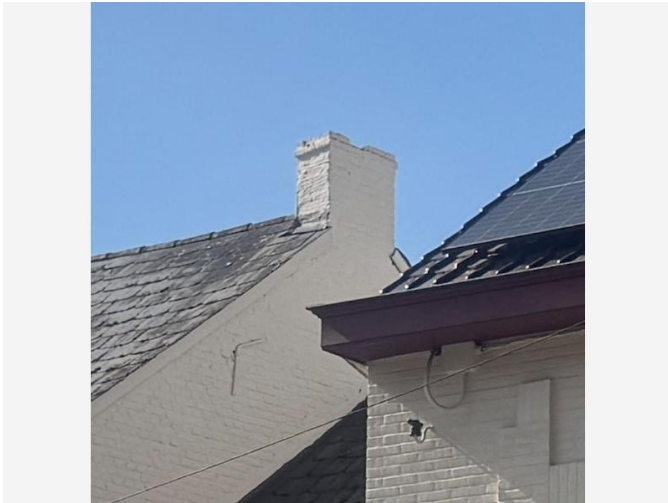
**Reden:** Het te onderzoeken materiaal situeert zich hoger dan 3,50 m te rekenen vanaf een veilige ondergrond

**Uitleg van de asbestdeskundige:** Hoogte hoger dan 3,50m.

Schouw visueel niet-asbestverdacht.

Er zouden asbestverdachte toepassingen aanwezig kunnen zijn in de schouw zelf.

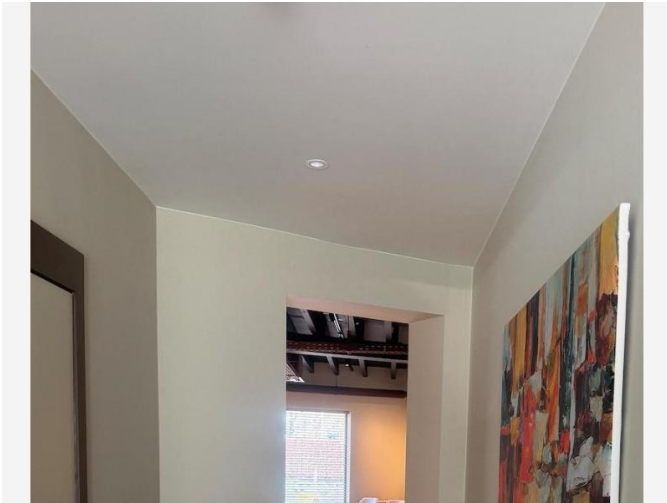
Achter het vals plafond zou asbestverdachte toepassingen aanwezig kunnen zijn.

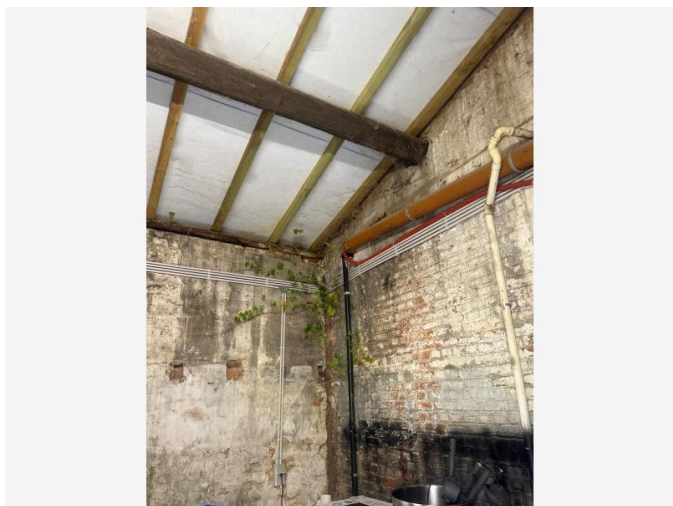
geen asbestverdachte toepassingen waargenomen.

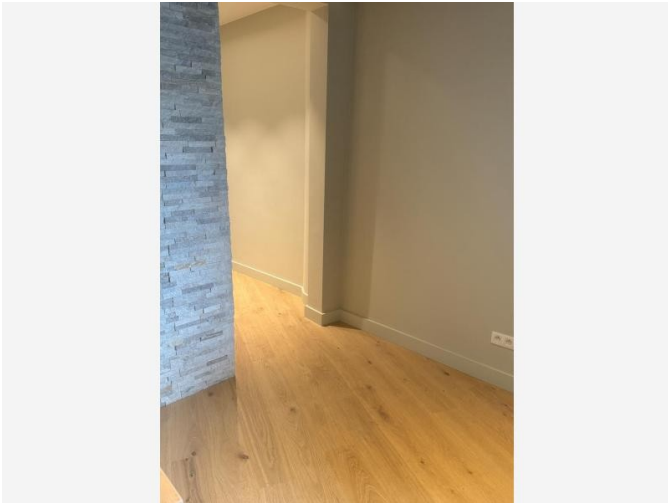
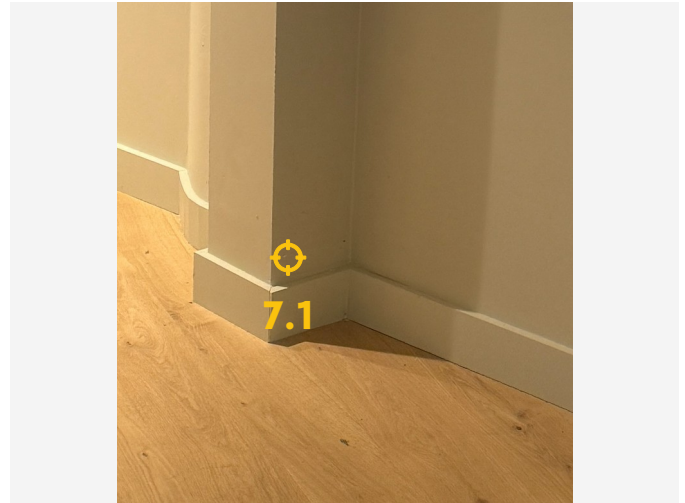
## Fiche 7: pleister muren

Geen asbest

| # | Type | Referentie | Resultaat |
|---|---|---|---|
| 7.1 | Mengmonster | M01 | Geen asbest |
