# Asbestinventarisat attest

Leuvensesteenweg 51, 2800 Mechelen

Attestnummer : 20250430-000034.000

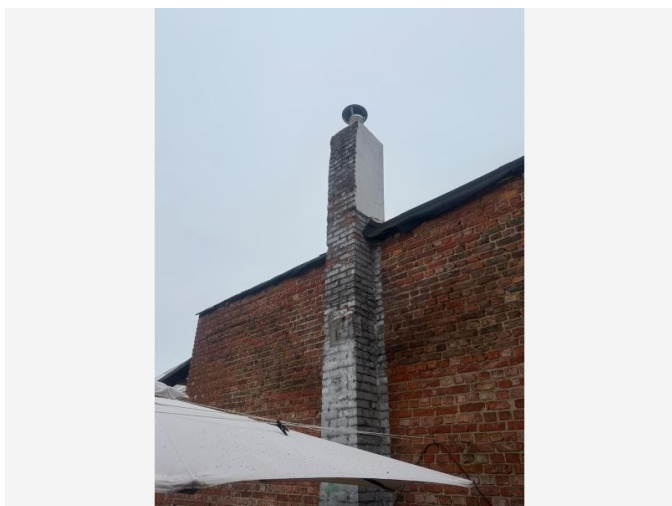
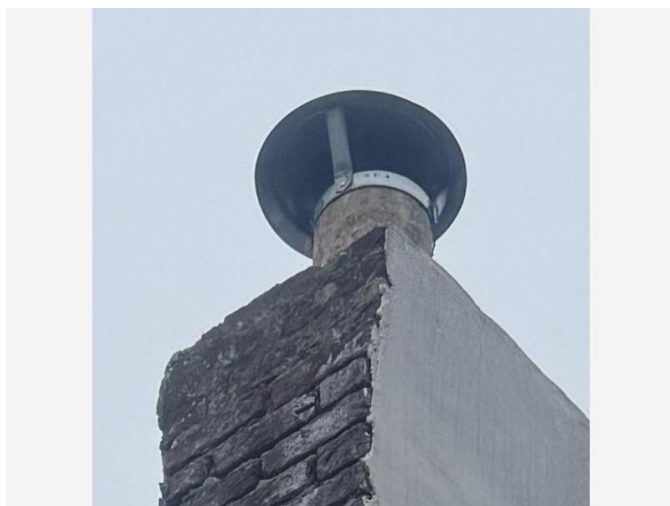
| Fiche 1: cementbuis/schouw..... | 14 |

Het asbestmateriaal valt onder de mijlpaal van 2040.

| Eindbeoordeling materiaalrisico | Laag materiaalrisico en/of verlaagde kans op vezelvrijgave |

| Asbestsoort (vezeltype) | Crocidoliet aanwezig |
| Toestand van het materiaal | Licht beschadigd, licht verweerd. Intact calciumsilicaatmateriaal of categorie III 'gebondenheid' |

| Beschrijving | cementbuis/schouw |
| Hoeveelheid (lengte - omtrek - dikte - aantal) | <ul style="list-style-type: none"><li>• 8,00 m - 50,00 cm - 50,00 cm - 1 stuk</li></ul> |

- Zorg voor een veilig beheer. Vermijd het beschadigen van het asbestmateriaal. Controleer de toestand jaarlijks op wijzigingen.
- Zorg voor een veilig beheer en verwijder dit asbestmateriaal wanneer het bij werken eenvoudig bereikbaar wordt. Controleer de toestand jaarlijks op wijzigingen.

- Eenvoudige handelingen: enkel door erkend asbestverwijderaar  
Gelet op de locatie en omvang, best laten weghalen door een erkend asbestverwijderaar.

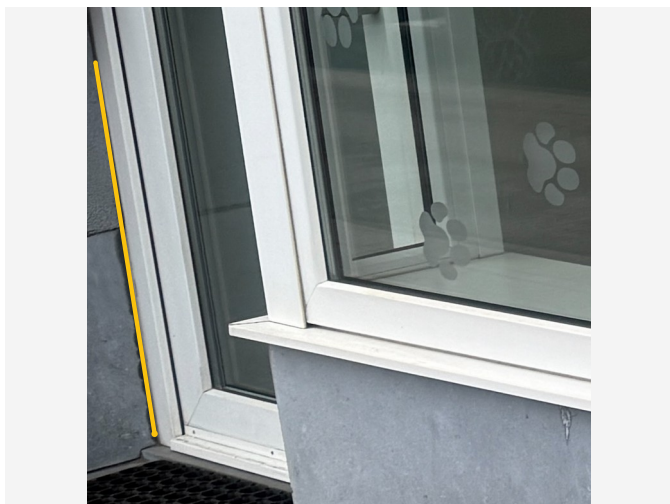
niet-asbestverdacht.

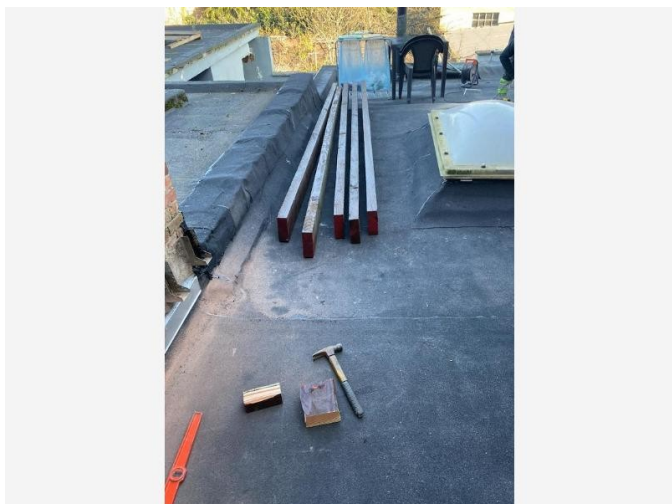
plat dak en leien dak werden vernieuwd in 2020 en 2023.

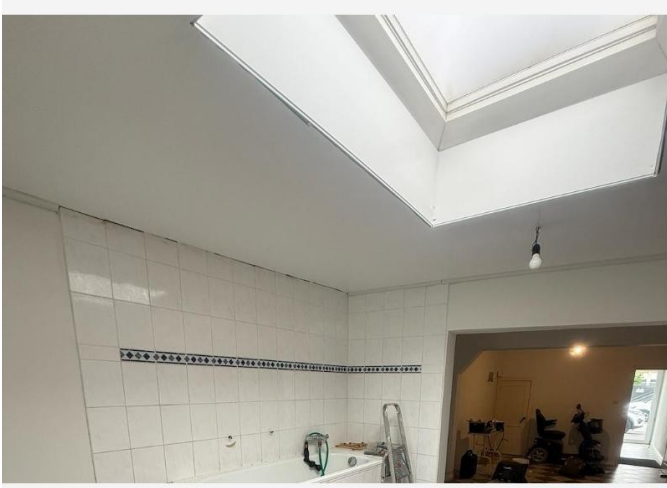
Achter het vals plafond zouden asbestverdachte toepassingen aanwezig kunnen zijn.

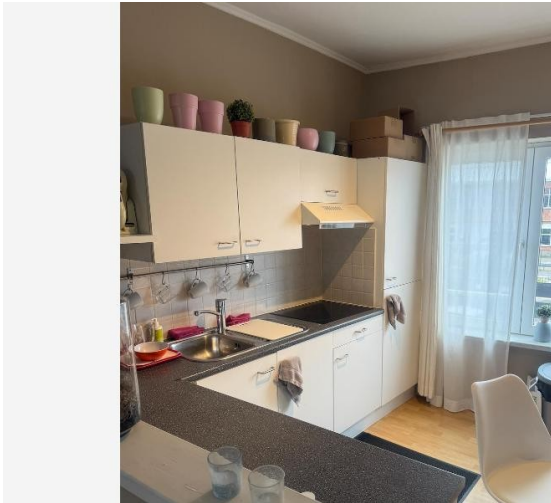
Achter de valse muren/tegels zouden asbestverdachte toepassingen aanwezig kunnen zijn.

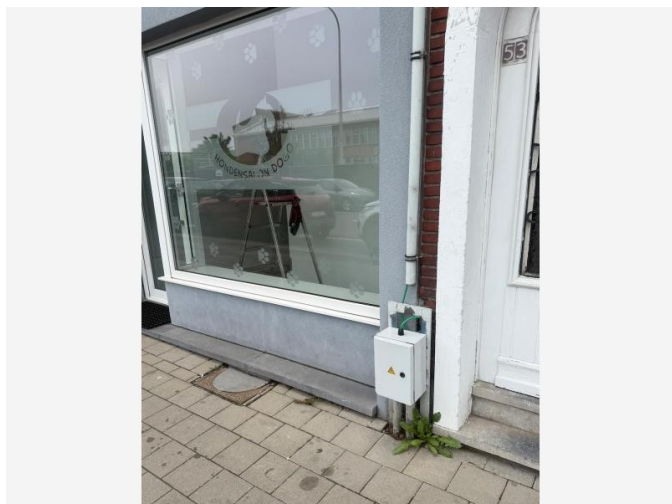
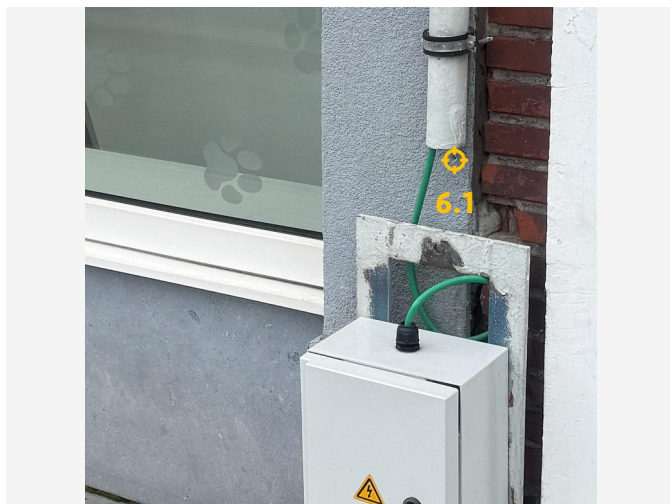
## Fiche 6: crepi voorgevel

Geen asbest

| # | Type | Referentie | Resultaat |
|---|---|---|---|
| 6.1 | Mengmonster | M02 | Geen asbest |

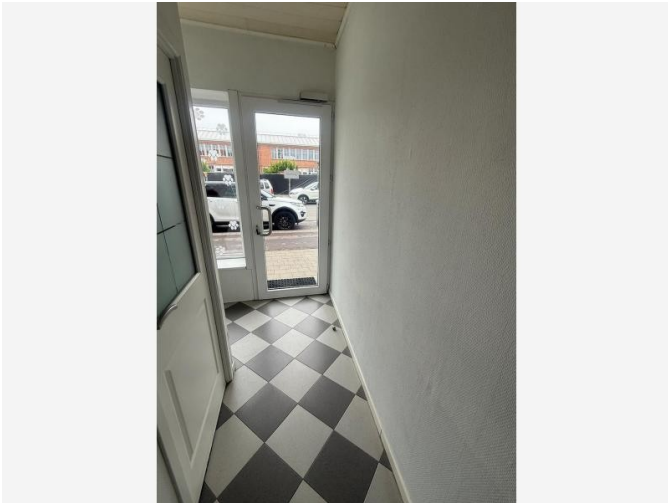
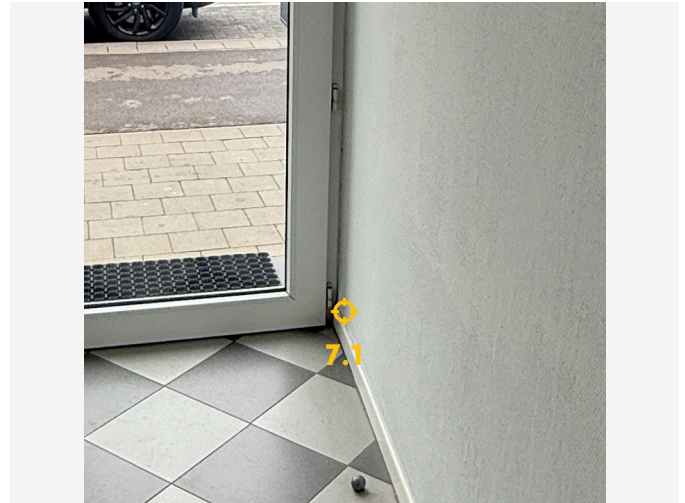
## Fiche 7: pleister muren

Geen asbest

| # | Type | Referentie | Resultaat |
|---|---|---|---|
| 7.1 | Mengmonster | M01 | Geen asbest |
