# Asbestinventarisatetest

Paardenstraat 4, 2580 Putte

Attestnummer : 20250414-000044.000

Uitgegeven op : 14.04.2025

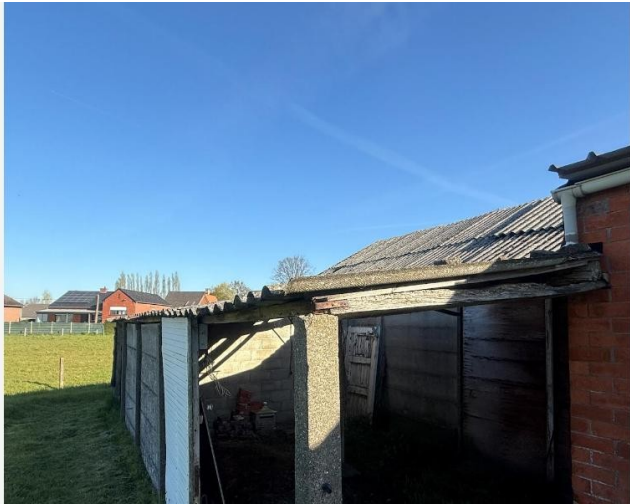
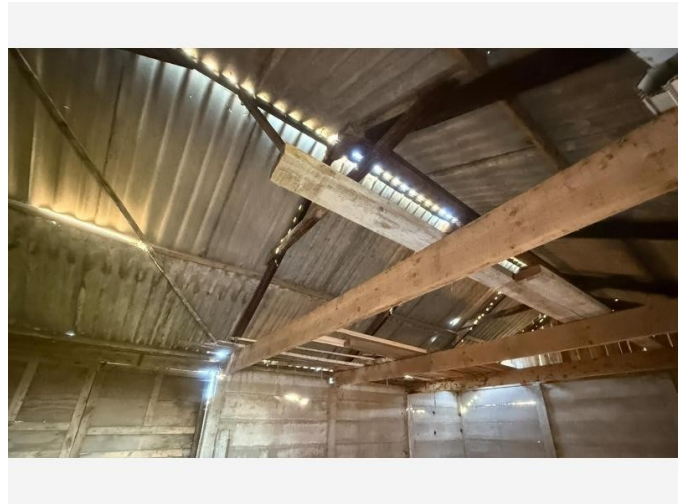
Overzichtsfoto

Detailfoto

Het asbestmateriaal valt onder de mijlpaal van 2034.

**Dringend verwijderen**

| Eindbeoordeling materiaalisico | Hoog materiaalisico en/of hoge kans op vezelvrijgave |

| Gebondenheid | Categorie 1: hechtgebonden in oorsprong |
| Asbestsoort (vezeltype) | Crocidoliet aanwezig |
| Asbestconcentratie | Laag (< 50%) |
| Afschermingsgraad van het gehele materiaal | Geheel of deels (ook) vrij aan binnenluchtstromen |
| Toestand van het materiaal | Matig beschadigd, matig verweerd |

| Beschrijving | golfplaten |

- Zorg voor een veilig beheer. Vermijd het beschadigen van het asbestmateriaal. Controleer de toestand jaarlijks op wijzigingen.
- Zorg voor een veilig beheer en verwijder dit asbestmateriaal wanneer het bij werken eenvoudig bereikbaar wordt. Controleer de toestand jaarlijks op wijzigingen.
- Verwijder dit asbestmateriaal zo snel mogelijk. Volg de toestand goed op.

- Eenvoudige handelingen: mag via doe-het-zelf of door werknemer(s) met opleidingsattest eenvoudige handelingen  
U mag deze toepassing zelf verwijderen, inachtneming van de nodige veiligheidsmaatregelen. Vermijd het breken.

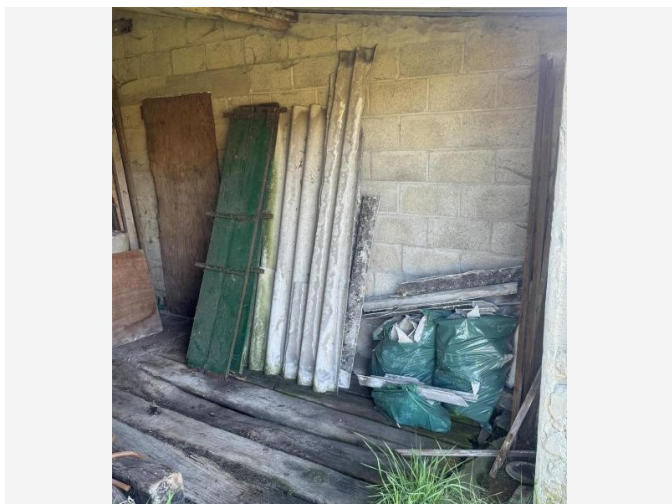
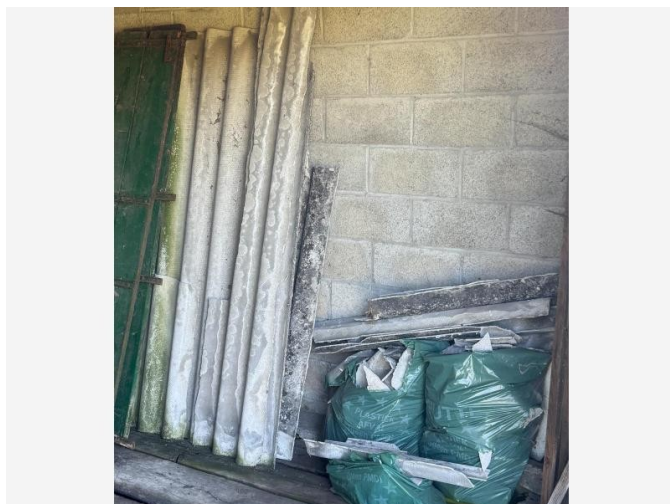
Overzichtsfoto

Detailfoto

Het asbestmateriaal valt onder de mijlpaal van 2040.

**Dringend verwijderen**

| Beschrijving | losliggende golfplaten |
| Type afvalstof | Betreft stock-voorraad of gedemonteerde asbestmaterialen |

- Verwijder het asbestafval.

- Eenvoudige handelingen: mag via doe-het-zelf of door werknemer(s) met opleidingsattest eenvoudige handelingen  
U mag deze toepassing zelf verwijderen, inachtneming van de nodige veiligheidsmaatregelen. Vermijd het breken.

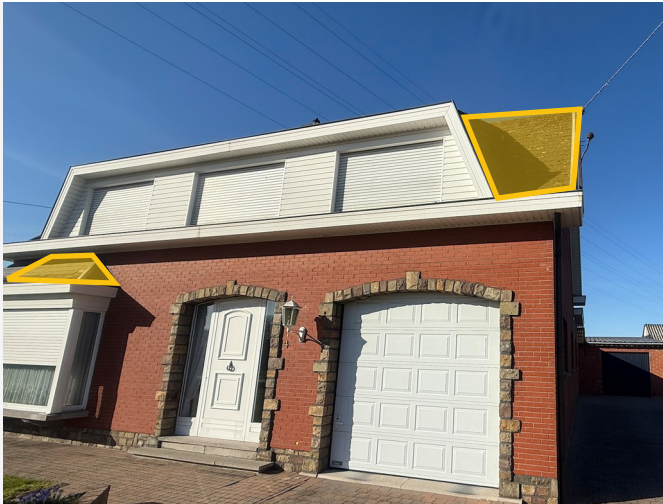
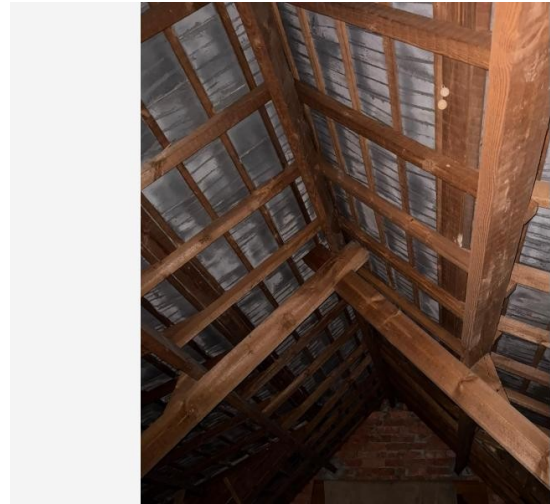
Overzichtsfoto

Detailfoto

Het asbestmateriaal valt onder de mijlpaal van 2034.

**Dringend verwijderen**

| Eindbeoordeling materiaalrisico | Hoog materiaalrisico en/of hoge kans op vezelvrijgave |

| Gebondenheid | Categorie 1: hechtgebonden in oorsprong |
| Asbestsoort (vezeltype) | Crocidoliet aanwezig |
| Asbestconcentratie | Laag (< 50%) |
| Afschermingsgraad van het gehele materiaal | Geheel of deels (ook) vrij aan de binnenlucht |
| Toestand van het materiaal | Matig beschadigd, matig verweerd |

| Beschrijving | dakleien |

- Zorg voor een veilig beheer. Vermijd het beschadigen van het asbestmateriaal. Controleer de toestand jaarlijks op wijzigingen.
- Zorg voor een veilig beheer en verwijder dit asbestmateriaal wanneer het bij werken eenvoudig bereikbaar wordt. Controleer de toestand jaarlijks op wijzigingen.
- Verwijder dit asbestmateriaal zo snel mogelijk. Volg de toestand goed op.

- Eenvoudige handelingen: mag via doe-het-zelf of door werknemer(s) met opleidingsattest eenvoudige handelingen  
U mag deze toepassing zelf verwijderen, inachtneming van de nodige veiligheidsmaatregelen. Niet breken.

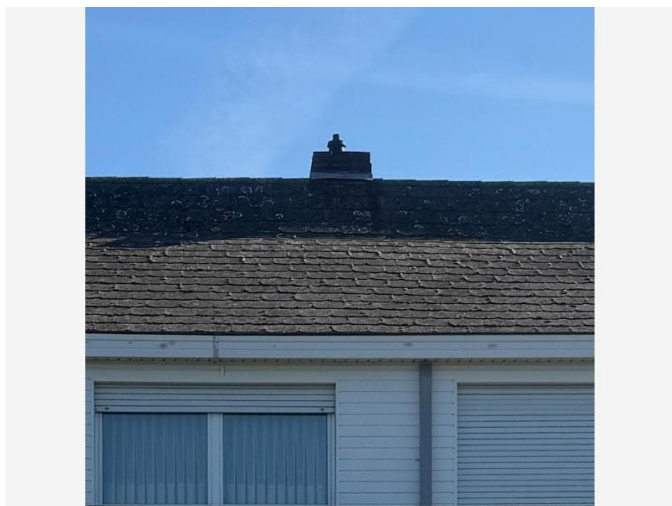
*Situeringsfoto*

**Reden:** Er is geen volledige risicobeoordeling mogelijk

**Uitleg van de asbestdeskundige:** Binnenkant schouw is niet-inspecteerbaar.

Visueel niet-asbestverdacht.

Er zouden asbestverdachte toepassingen aanwezig kunnen zijn in de schouw zelf.

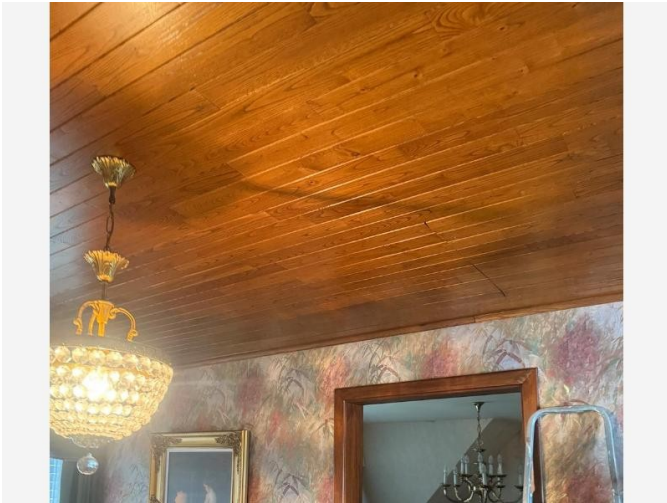
Vrije foto

Achter het plafond zouden asbestverdachte toepassingen aanwezig kunnen zijn.

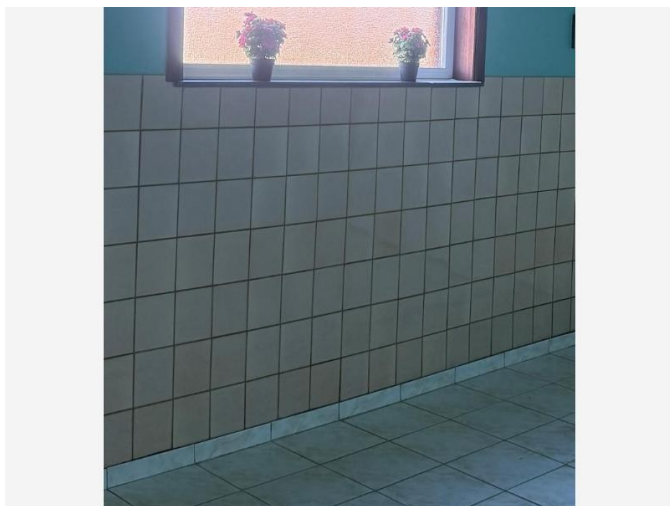
Vrije foto

Achter de tegels zou asbestverdacht tegellijm aanwezig kunnen zijn. Best bemonsteren bij renovatiewerken.

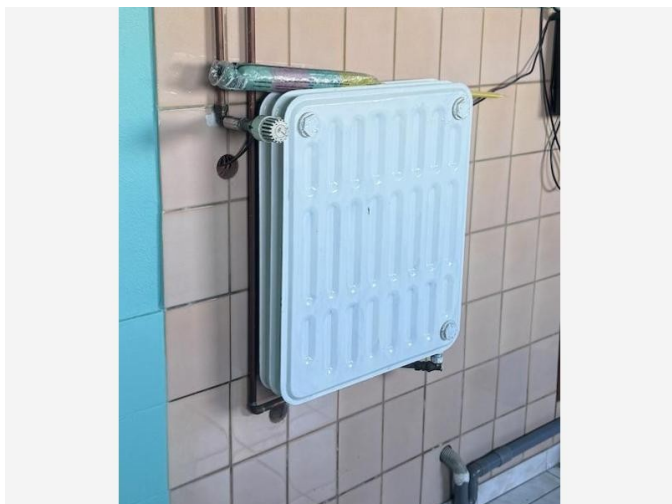
Vrije foto

Achter de knoppen zou asbestverdacht pakking/dichting aanwezig kunnen zijn.

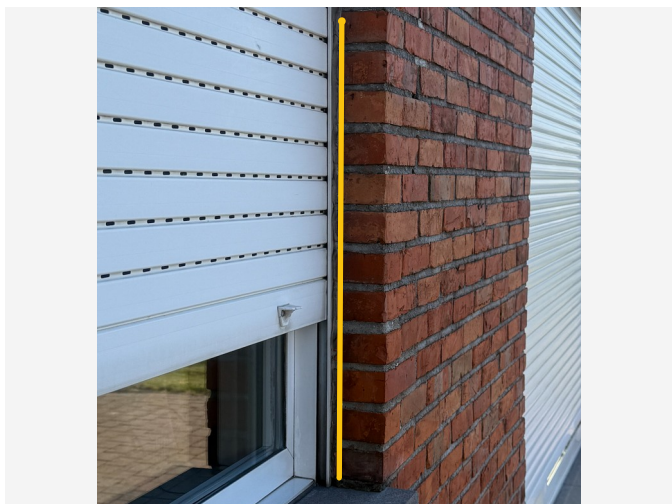
Vrije foto

niet-asbestverdacht.

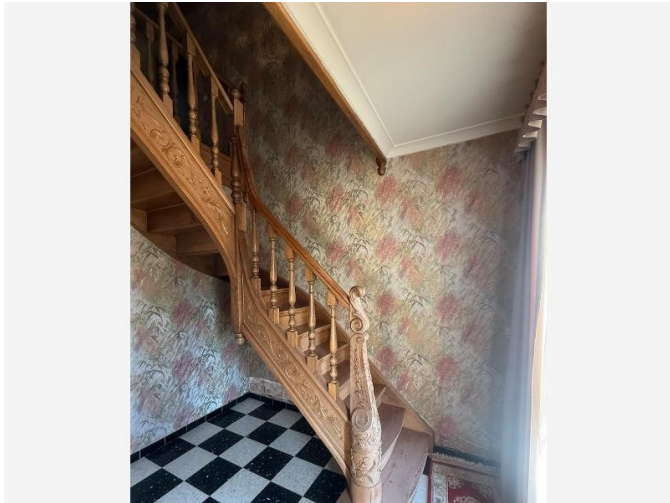
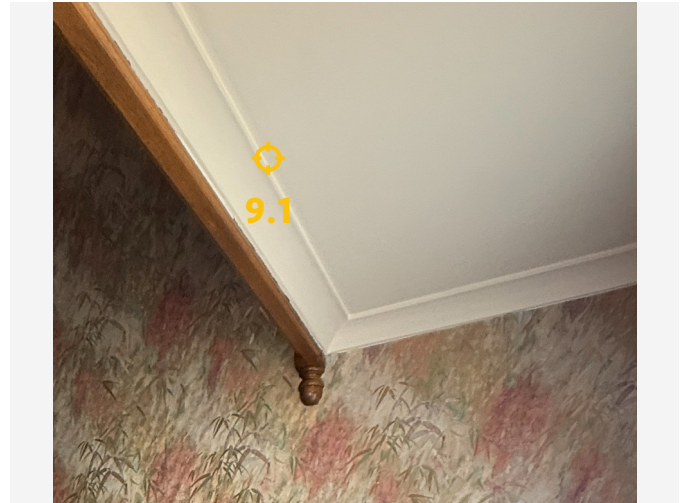
## Fiche 9: pleister plafond

Geen asbest

| # | Type | Referentie | Resultaat |
|---|---|---|---|
| 9.1 | Mengmonster | M02 | Geen asbest |

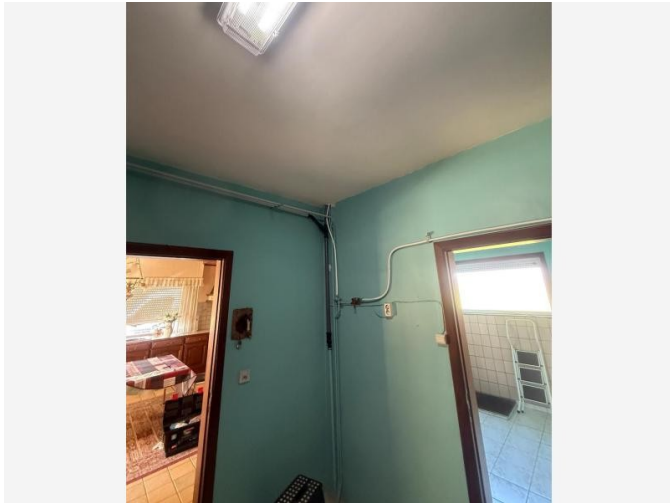
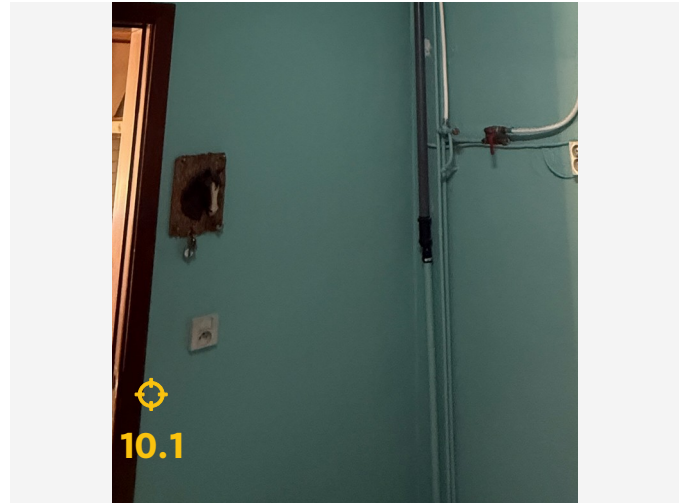
## Fiche 10: pleister muren

Geen asbest

| # | Type | Referentie | Resultaat |
|---|---|---|---|
| 10.1 | Mengmonster | M01 | Geen asbest |

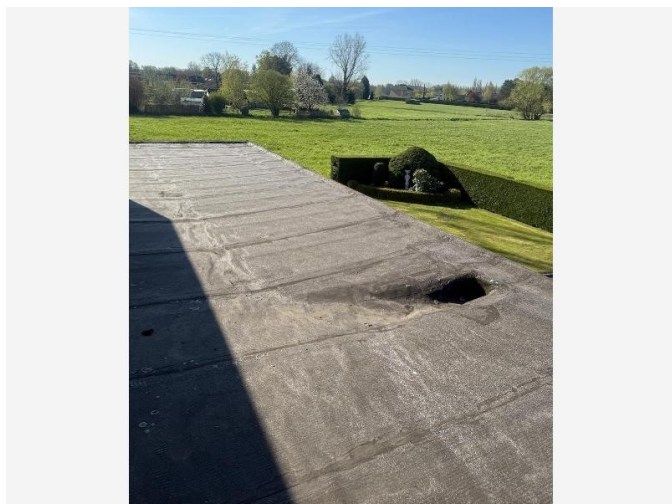
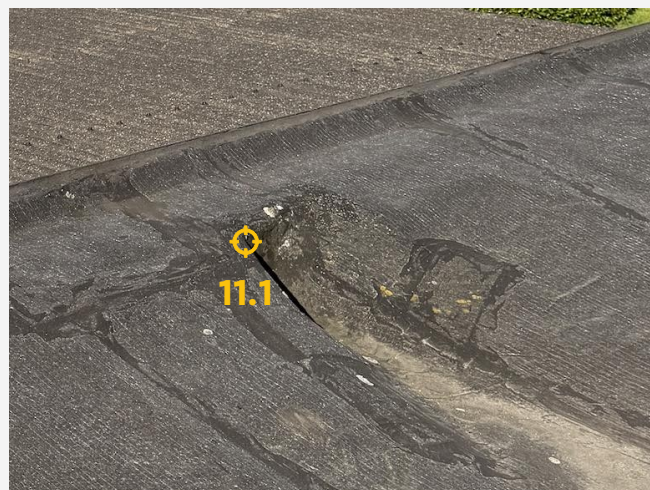
## Fiche 11: roofing

Geen asbest

| # | Type | Referentie | Resultaat |
|---|---|---|---|
| 11.1 | Puntmonster | M03 | Geen asbest |
