# Asbestinventarisatetest

Boterbosstraat 2, 2820 Bonheiden

Attestnummer : **20250302-000177.000**

**Asbestveilig** (maar mogelijk niet asbestvrij)

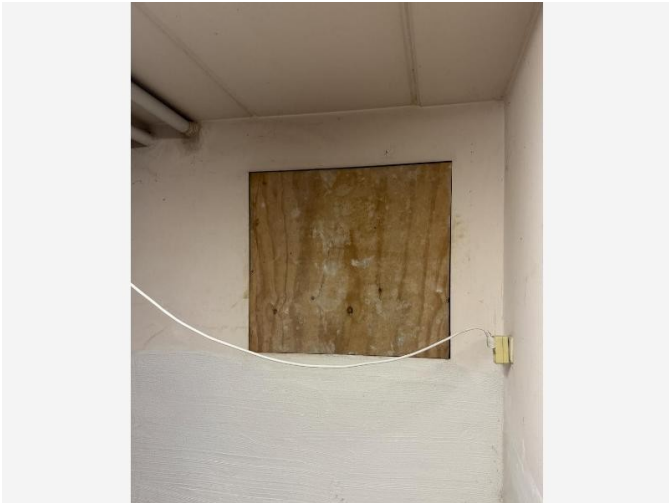
*Situeringsfoto*

**Reden:** Het onderzoek kan niet uitgevoerd worden binnen de bepalingen van de Welzijnswet

**Uitleg van de asbestdeskundige:** doorgang kleiner dan 1,50m.

En slotvast toegangspoort.

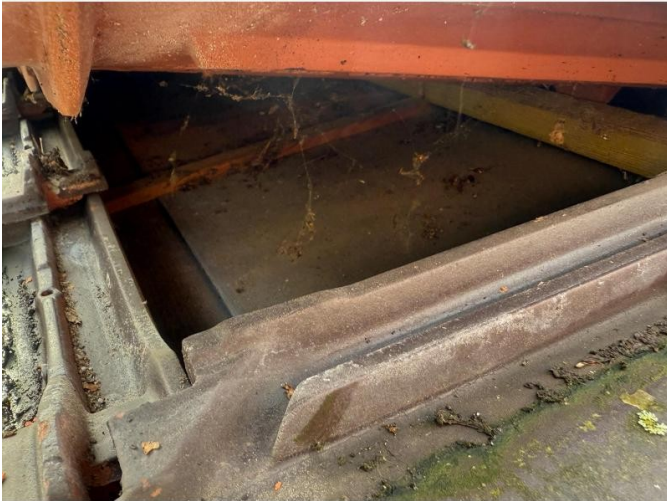
Vrije foto

geen asbestverdachte toepassingen waargenomen.

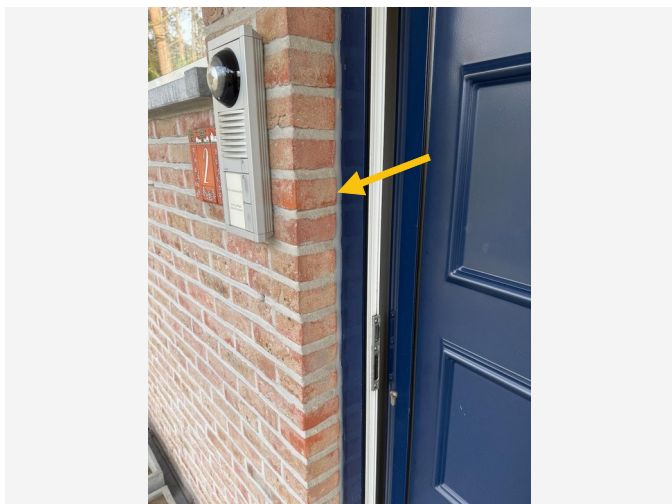
Vrije foto

niet-asbestverdacht.

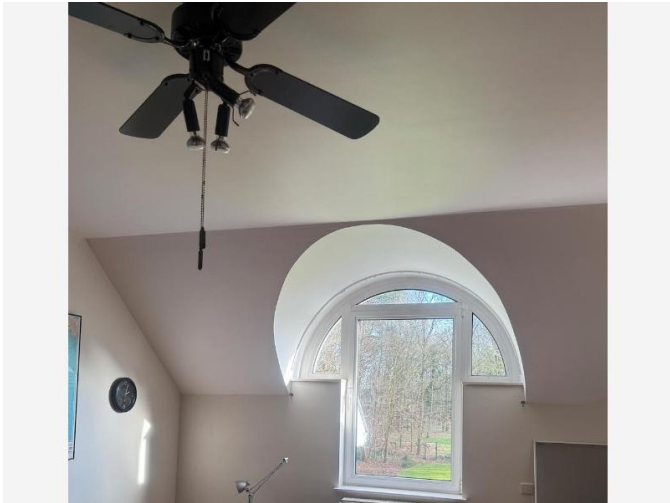
Vrije foto

vals plafond, niet-asbestverdacht.

Er zouden achterliggende asbesttoepassingen verborgen kunnen zijn. (niet-destructief onderzoek).

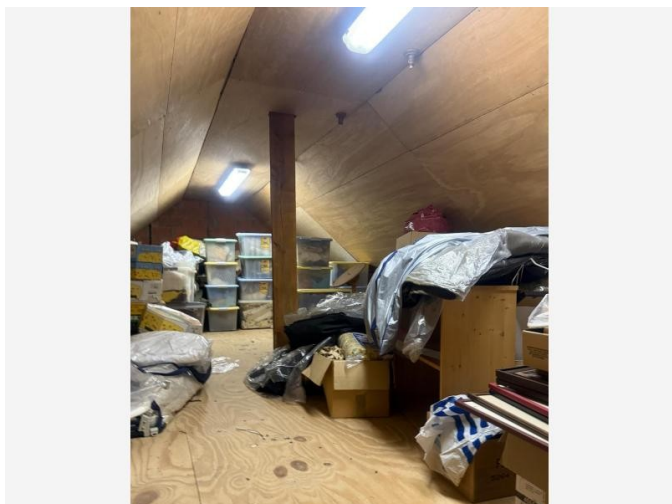
Vrije foto

Visueel geen asbestverdachte toepassingen waargenomen.

Achterliggende asbesttoepassingen zouden verborgen kunnen zijn.

Maar onder de dakpannen werd visueel geen asbestverdachte toepassingen waargenomen.

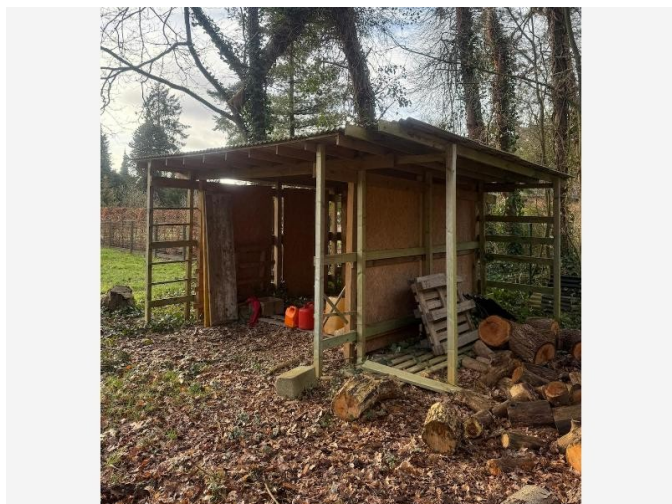
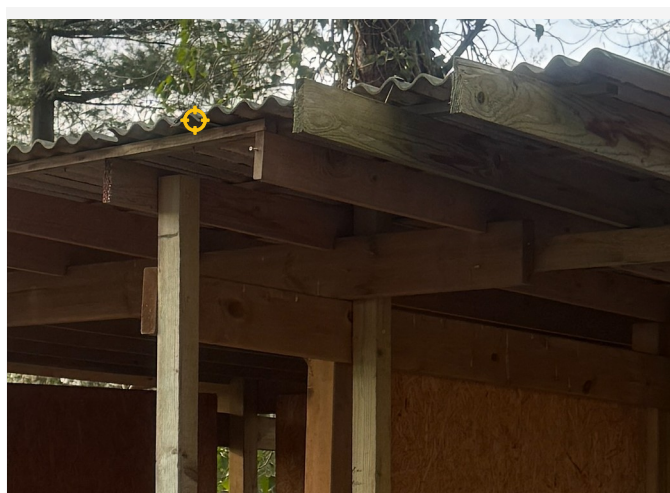
## Fiche 6: Golfplaat tuinhuis 2

Geen asbest

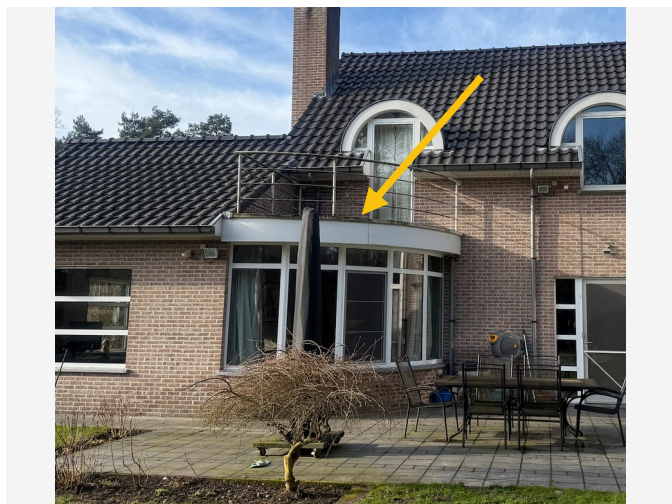
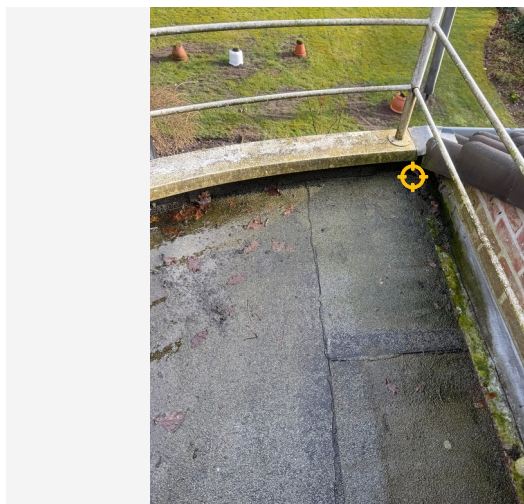
## Fiche 7: roofing

Geen asbest

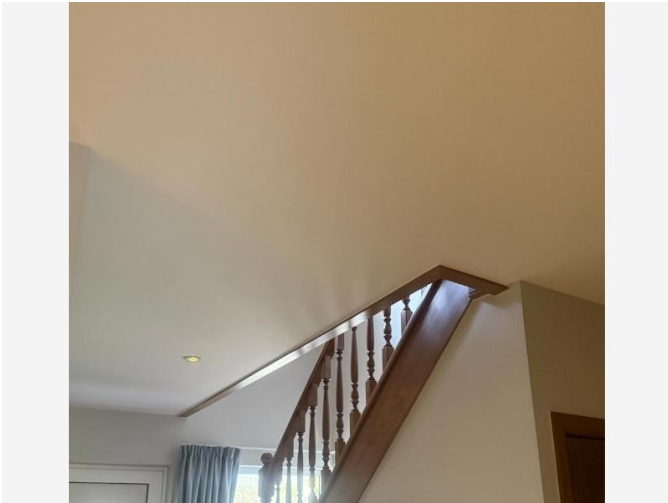
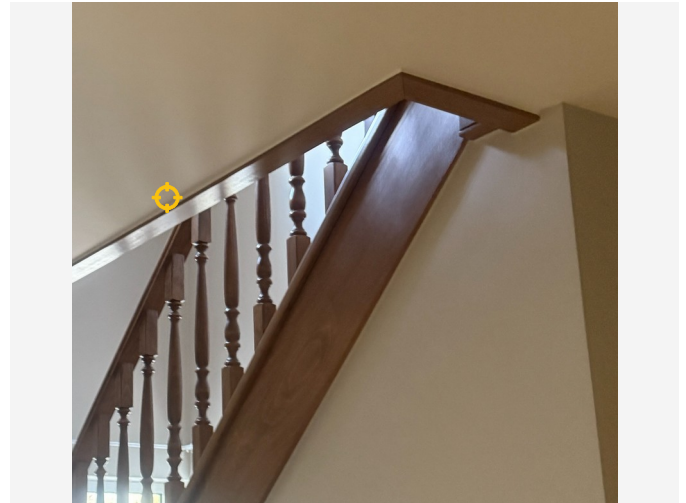
## Fiche 8: pleister plafond

Geen asbest

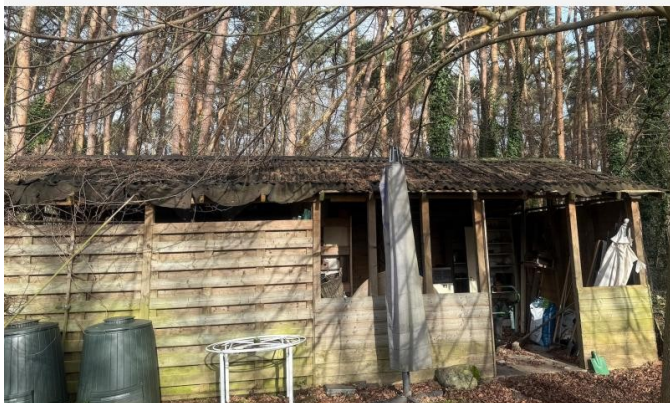
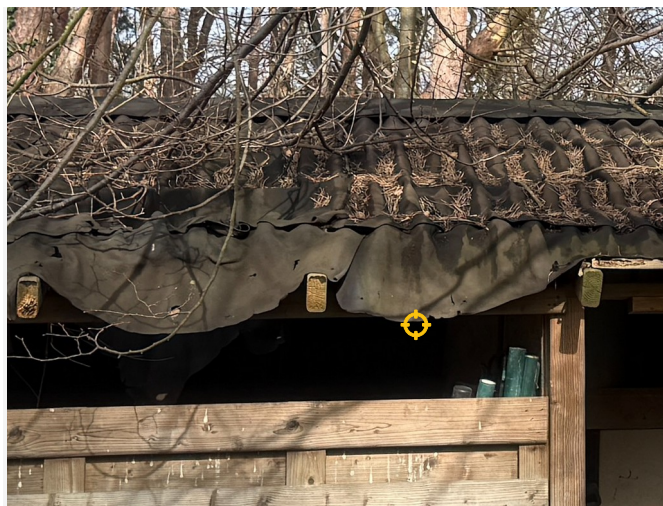
## Fiche 9: Bitumen tuinhuis 1

Geen asbest

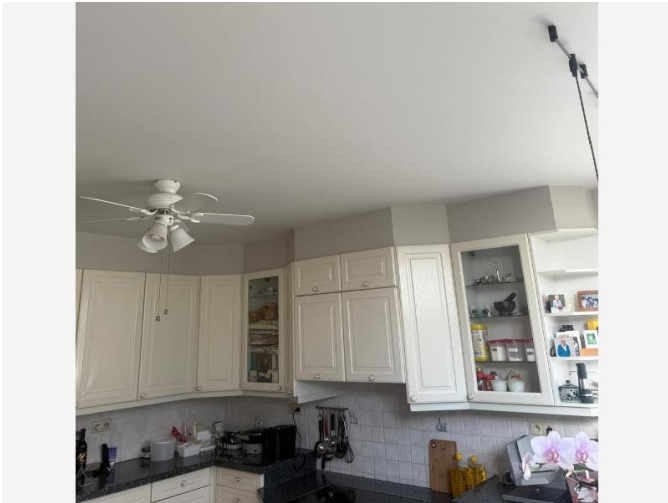
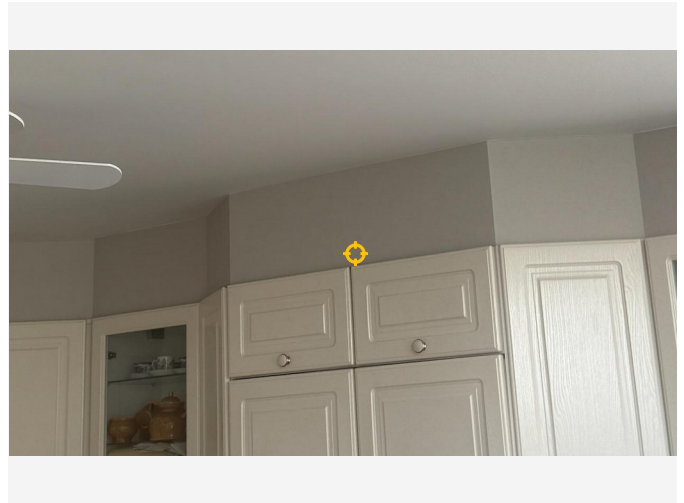
Geen asbest
