# Asbestinventarisatetest

Pennepoelstraat 24, 2800 Mechelen

Attestnummer : **20250607-000139.000**

Uitgegeven op : **07.06.2025**

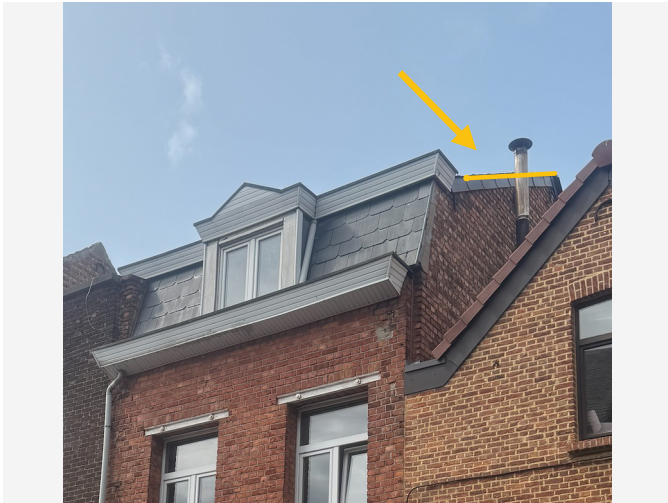
Situeringfoto

### Tijdelijke beperking

**Reden:** Het te onderzoeken materiaal situeert zich hoger dan 3,50 m te rekenen vanaf een veilige ondergrond

**Uitleg van de asbestdeskundige:** hoogte hoger dan 3,50m.

De leien werden negatief bemonsterd op asbest (M03).

Wat niet weerhoudt dat het dak (niet-geïnspecteerd), een andere type leien zou kunnen bevatten.

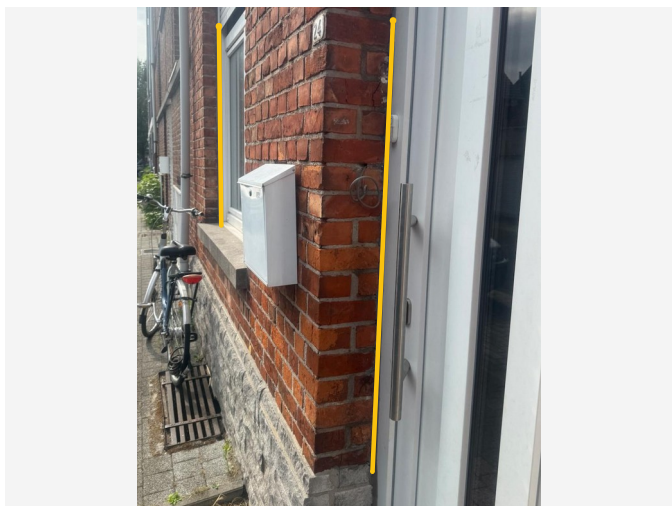
Vrije foto

niet-asbestverdacht.

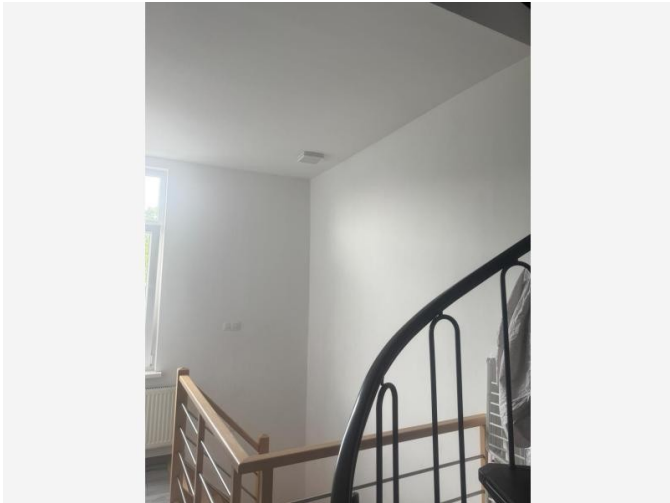
Vrije foto

Achter de valse muren zouden asbestverdachte toepassingen aanwezig kunnen zijn.

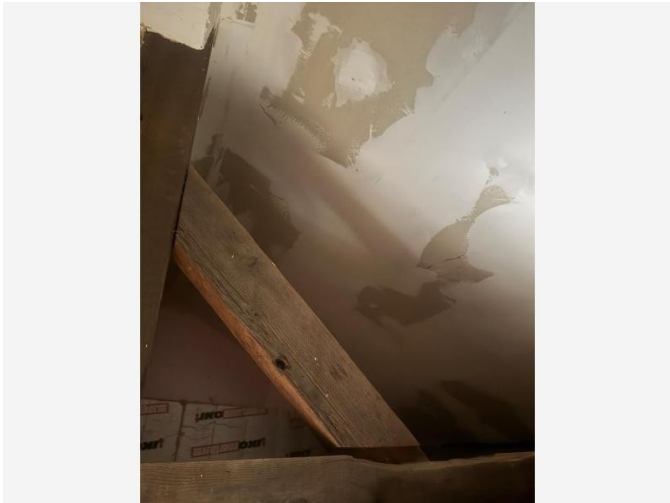
Vrije foto

Achter het vals plafond zouden er asbestverdachte toepassingen aanwezig kunnen zijn.

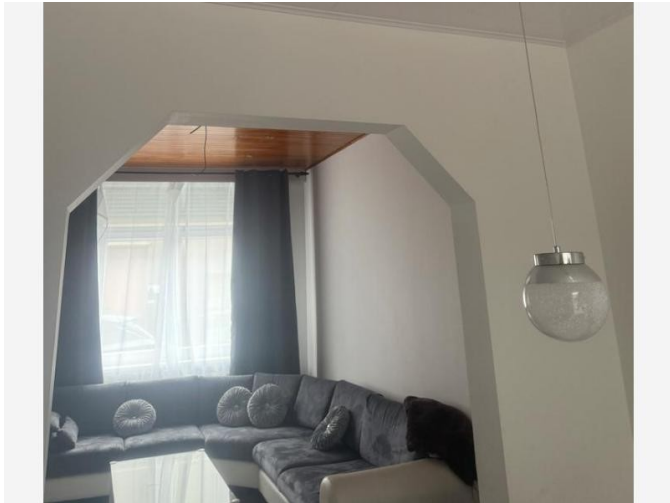
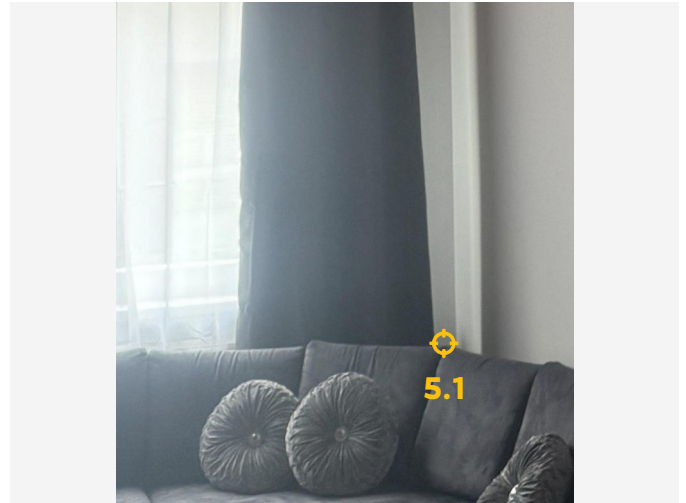
## Fiche 5: pleister muren

Geen asbest

| # | Type | Referentie | Resultaat |
|---|---|---|---|
| 5.1 | Mengmonster | M01 | Geen asbest |

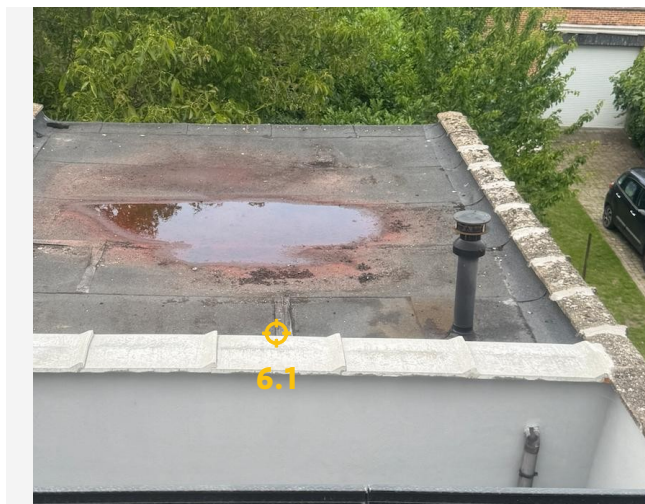
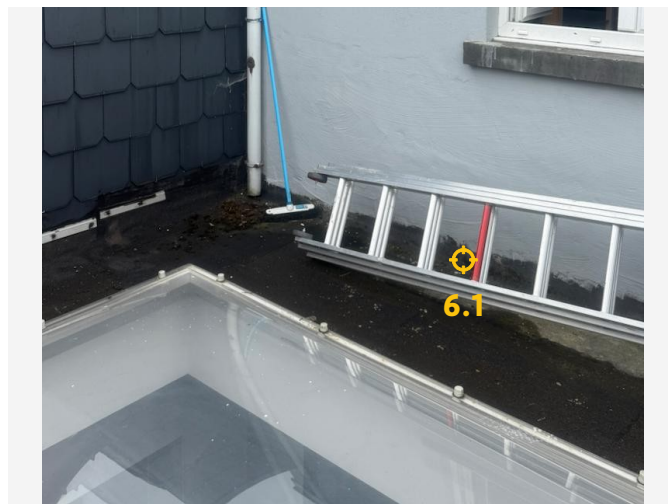
## Fiche 6: roofing

Geen asbest

| # | Type | Referentie | Resultaat |
|---|---|---|---|
| 6.1 | Mengmonster | M02 | Geen asbest |

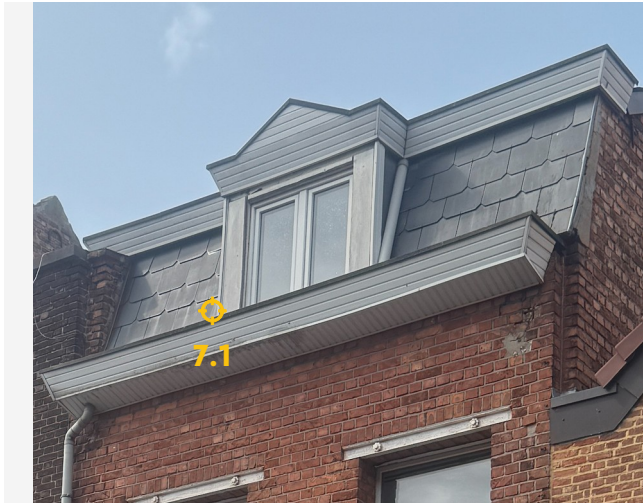
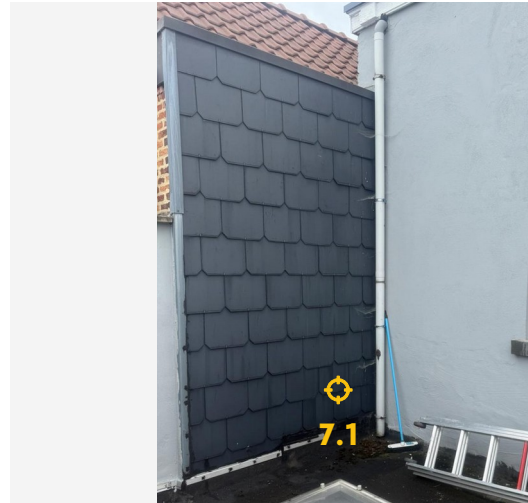
## Fiche 7: leien (plat dak en voorgevel)

Geen asbest

| # | Type | Referentie | Resultaat |
|---|---|---|---|
| 7.1 | Puntmonster | M03 | Geen asbest |
