# Asbestinventarisatattest

Heiststeenweg 64, 2580 Putte

Attestnummer : 20250623-000533.000

Uitgegeven op : 23.06.2025

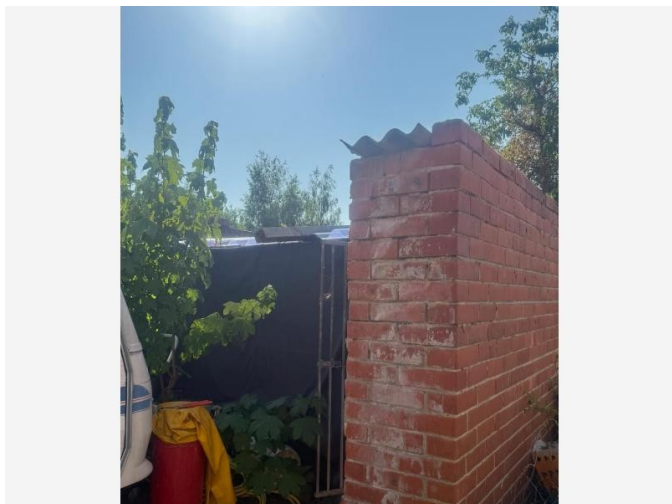
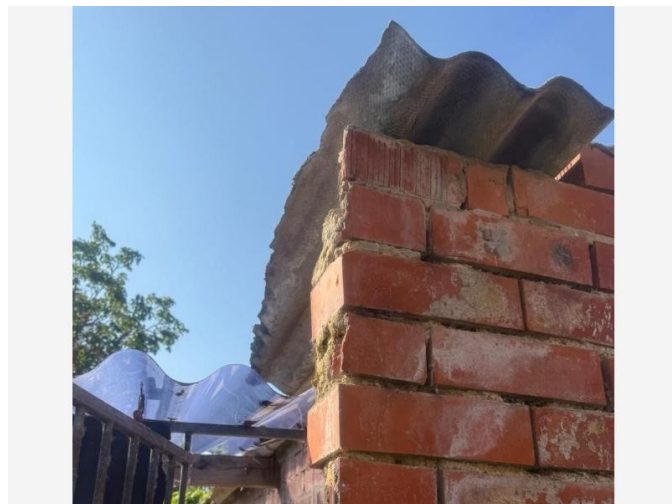
Het asbestmateriaal valt onder de mijlpaal van 2034.

**Dringend verwijderen**

| Eindbeoordeling materiaalrisico | Hoog materiaalrisico en/of hoge kans op vezelvrijgave |

| Asbestsoort (vezeltype) | Crocidoliet aanwezig |
| Toestand van het materiaal | Zwaar beschadigd, zwaar verweerd |

| Beschrijving | golfplaat |

- Zorg voor een veilig beheer. Vermijd het beschadigen van het asbestmateriaal. Controleer de toestand jaarlijks op wijzigingen.
- Zorg voor een veilig beheer en verwijder dit asbestmateriaal wanneer het bij werken eenvoudig bereikbaar wordt. Controleer de toestand jaarlijks op wijzigingen.
- Verwijder dit asbestmateriaal zo snel mogelijk. Volg de toestand goed op.
- Voer bijkomende staalname(s) uit.

- Eenvoudige handelingen: mag via doe-het-zelf of door werknemer(s) met opleidingsattest eenvoudige handelingen  
U mag deze toepassing zelf verwijderen.

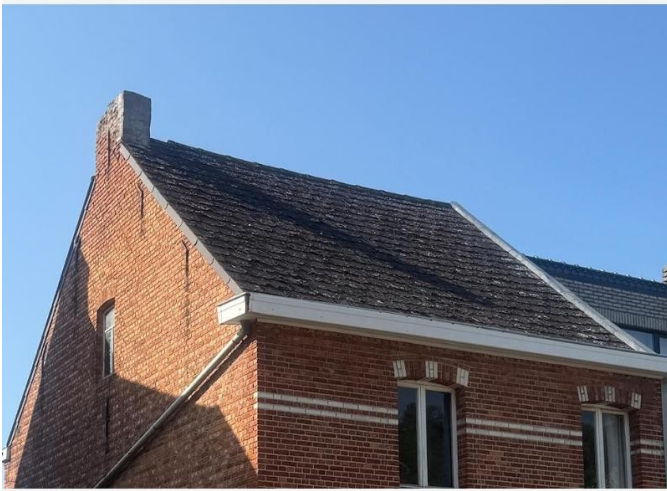
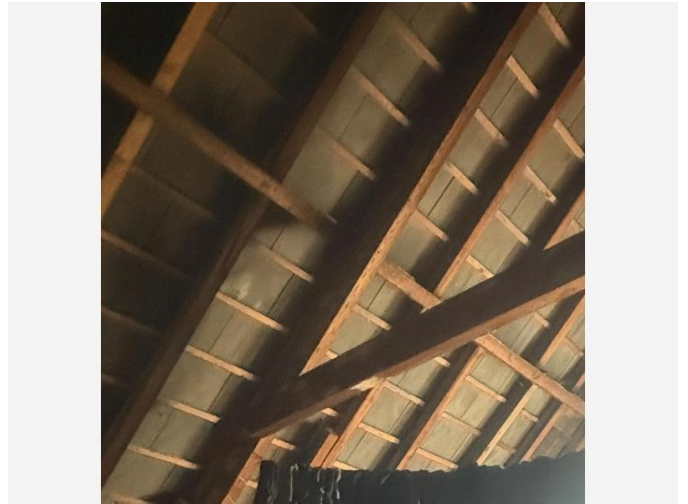
Het asbestmateriaal valt onder de mijlpaal van 2034.

**Dringend verwijderen**

| Eindbeoordeling materiaalrisico | Hoog materiaalrisico en/of hoge kans op vezelvrijgave |

| Asbestsoort (vezeltype) | Crocidoliet aanwezig |
| Toestand van het materiaal | Matig beschadigd, matig verweerd |

| Beschrijving | leien dak |

- Zorg voor een veilig beheer. Vermijd het beschadigen van het asbestmateriaal. Controleer de toestand jaarlijks op wijzigingen.
- Zorg voor een veilig beheer en verwijder dit asbestmateriaal wanneer het bij werken eenvoudig bereikbaar wordt. Controleer de toestand jaarlijks op wijzigingen.
- Verwijder dit asbestmateriaal zo snel mogelijk. Volg de toestand goed op.
- Voer bijkomende staalname(s) uit.

- Eenvoudige handelingen: mag via doe-het-zelf of door werknemer(s) met opleidingsattest eenvoudige handelingen  
U mag deze toepassing zelf verwijderen.

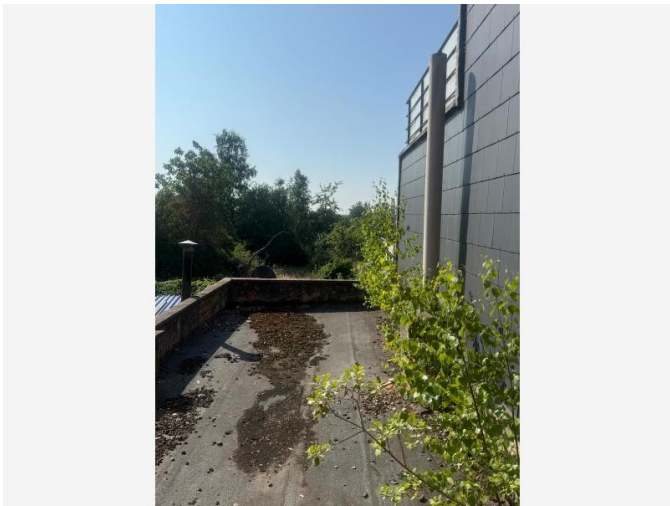
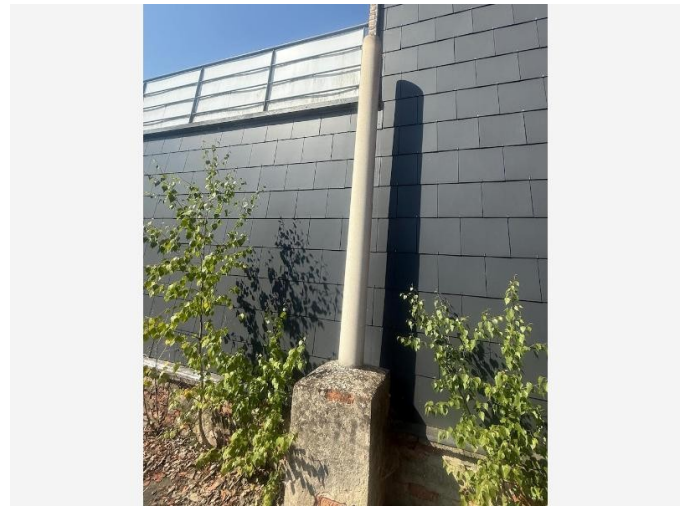
Het asbestmateriaal valt onder de mijlpaal van 2040.

Zorgvuldig beheren

| Eindbeoordeling materiaalrisico | Laag materiaalrisico en/of verlaagde kans op vezelvrijgave |

| Asbestsoort (vezeltype) | Crocidoliet aanwezig |
| Toestand van het materiaal | Licht beschadigd, licht verweerd. Intact calciumsilicaatmateriaal of categorie III 'gebondenheid' |

| Beschrijving | cementbuis |

- Zorg voor een veilig beheer. Vermijd het beschadigen van het asbestmateriaal. Controleer de toestand jaarlijks op wijzigingen.
- Zorg voor een veilig beheer en verwijder dit asbestmateriaal wanneer het bij werken eenvoudig bereikbaar wordt. Controleer de toestand jaarlijks op wijzigingen.
- Voer bijkomende staalname(s) uit.

- Eenvoudige handelingen: enkel door erkend asbestverwijderaar  
Gelet op de locatie en omvang, best laten verwijderen door een erkend asbestverwijderaar.

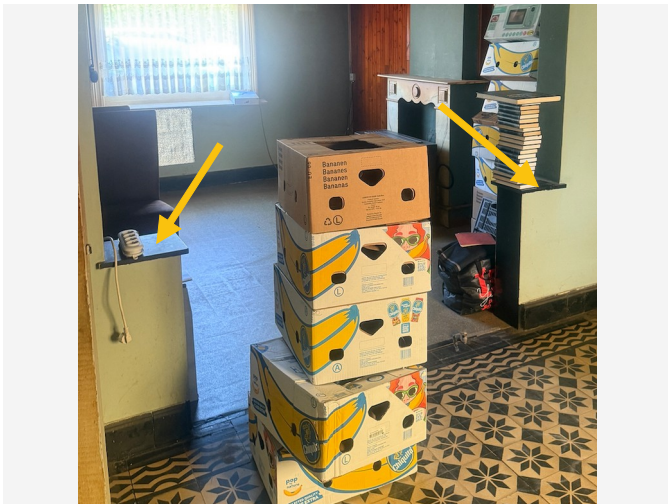
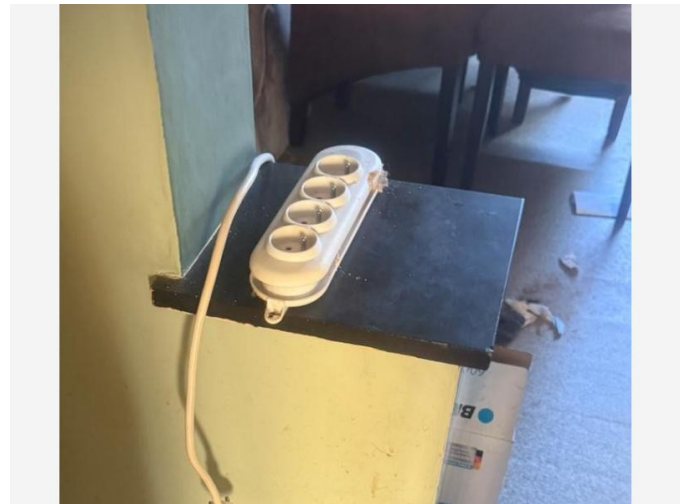
Het asbestmateriaal valt onder de mijlpaal van 2040.

Zorgvuldig beheren

| Eindbeoordeling materiaalrisico | Zeer laag materiaalrisico en/of zeer lage kans op vezelvrijgave |

| Asbestsoort (vezeltype) | Alleen chrysotiel |
| Toestand van het materiaal | Licht beschadigd, licht verweerd. Intact calciumsilicaatmateriaal of categorie III 'gebondenheid' |

| Beschrijving | dorpels leefruimte |

- Zorg voor een veilig beheer. Vermijd het beschadigen van het asbestmateriaal. Controleer de toestand jaarlijks op wijzigingen.
- Zorg voor een veilig beheer en verwijder dit asbestmateriaal wanneer het bij werken eenvoudig bereikbaar wordt. Controleer de toestand jaarlijks op wijzigingen.
- Voer bijkomende staalname(s) uit.

- Eenvoudige handelingen: mag via doe-het-zelf of door werknemer(s) met opleidingsattest eenvoudige handelingen  
U mag deze toepassing zelf verwijderen.  
Zorg er dan voor dat:
  - u zich vooraf goed informeert op [www.asbestinfo.be](http://www.asbestinfo.be) > Asbest verwijderen;
  - u zich beschermt met een FFP3-mondmasker, wegwerpoverall en handschoenen en afspoelbaar schoeisel;

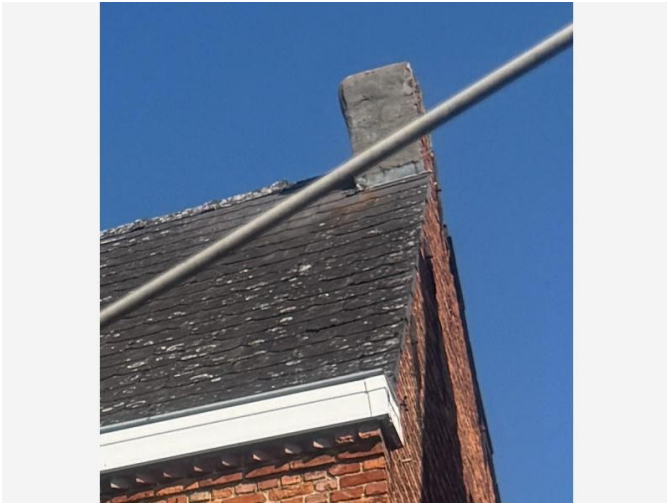
**Reden:** Het te onderzoeken materiaal situeert zich hoger dan 3,50 m te rekenen vanaf een veilige ondergrond

**Uitleg van de asbestdeskundige:** hoogte hoger dan 3,50m.

visueel niet-asbestverdacht.

in de schouw zelf zouden er asbestverdachte toepassingen aanwezig kunnen zijn.

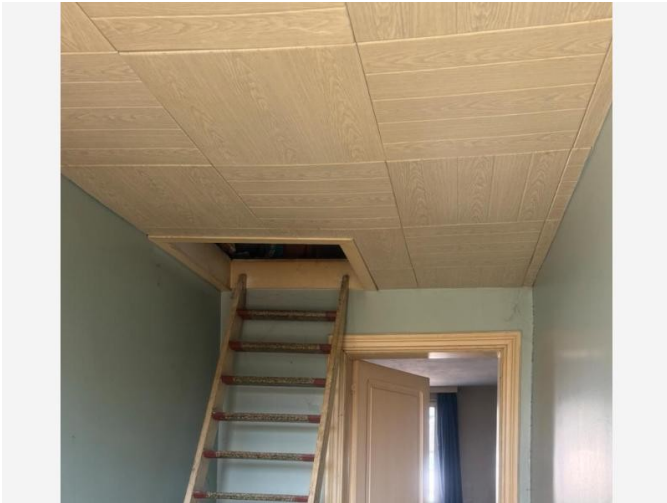
Achter het vals plafond zouden er asbestverdachte toepassingen aanwezig kunnen zijn.

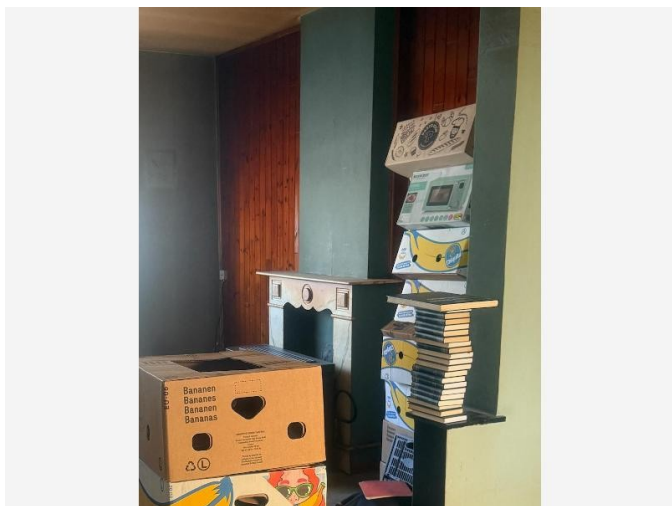
Achter de valse muren zouden asbestverdachte toepassingen aanwezig kunnen zijn.

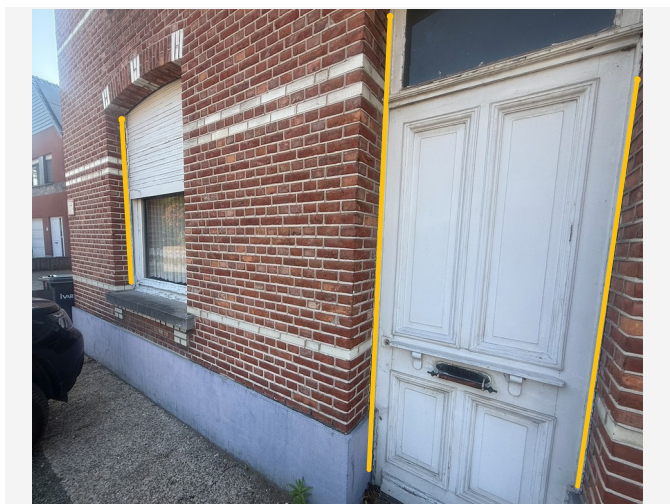
niet-asbestverdacht.

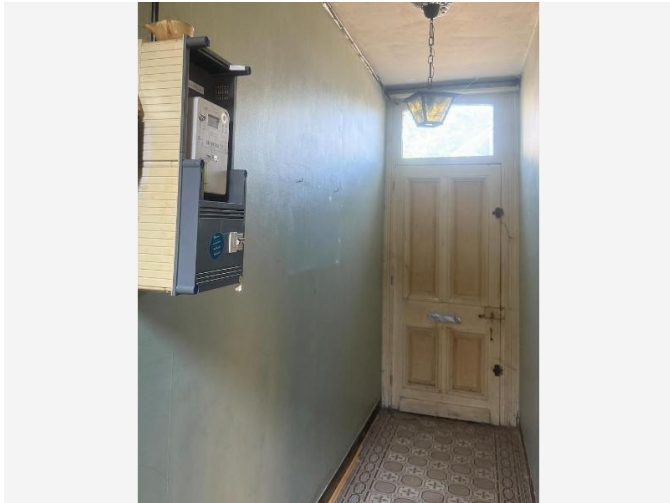
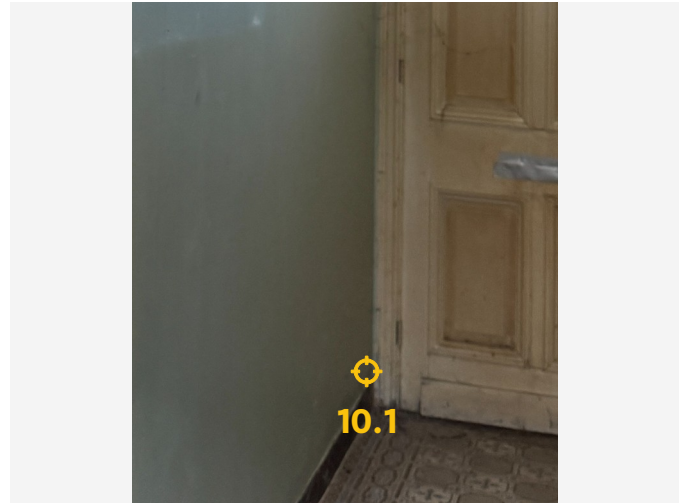
## Fiche 10: pleister muren

Geen asbest

| # | Type | Referentie | Resultaat |
|---|---|---|---|
| 10.1 | Mengmonster | M01 | Geen asbest |

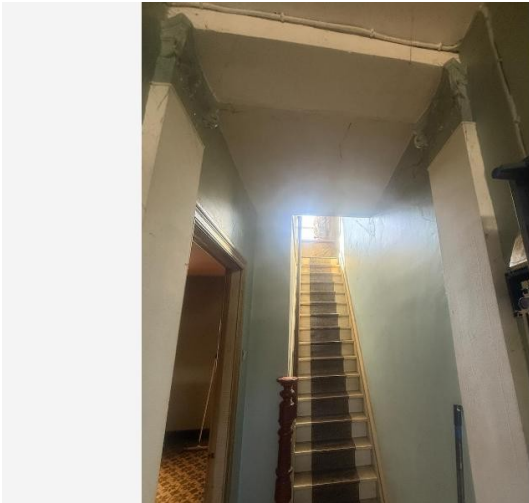
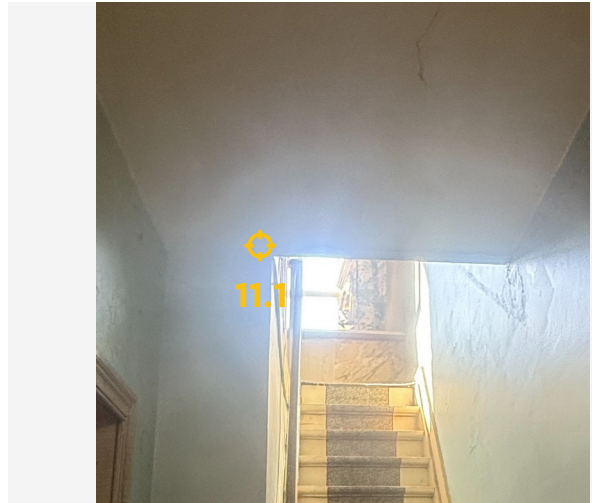
## Fiche 11: pleister plafond

Geen asbest

| # | Type | Referentie | Resultaat |
|---|---|---|---|
| 11.1 | Mengmonster | M02 | Geen asbest |

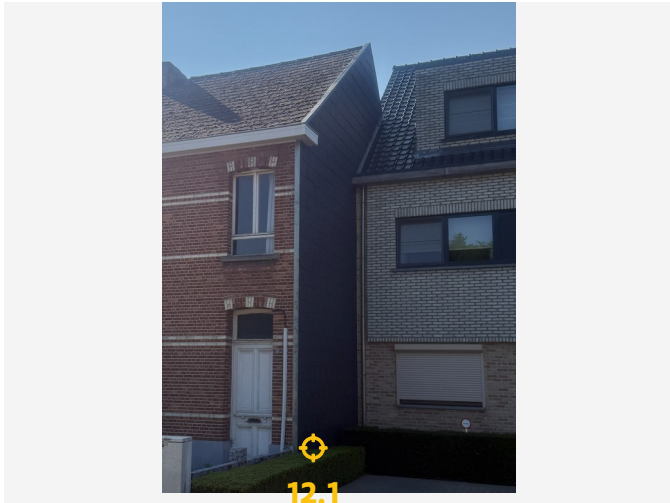
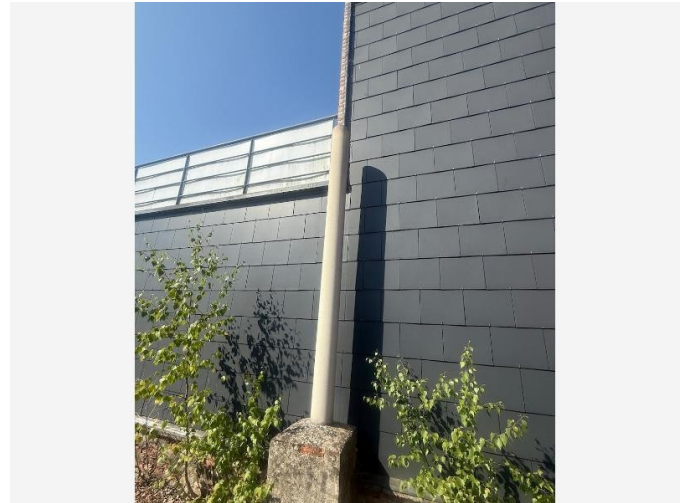
## Fiche 12: leien zijgevel

Geen asbest

| # | Type | Referentie | Resultaat |
|---|---|---|---|
| 12.1 | Puntmonster | M04 | Geen asbest |

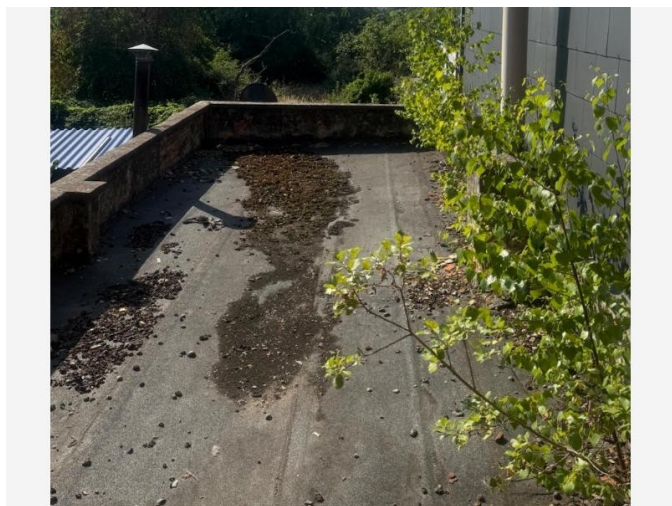
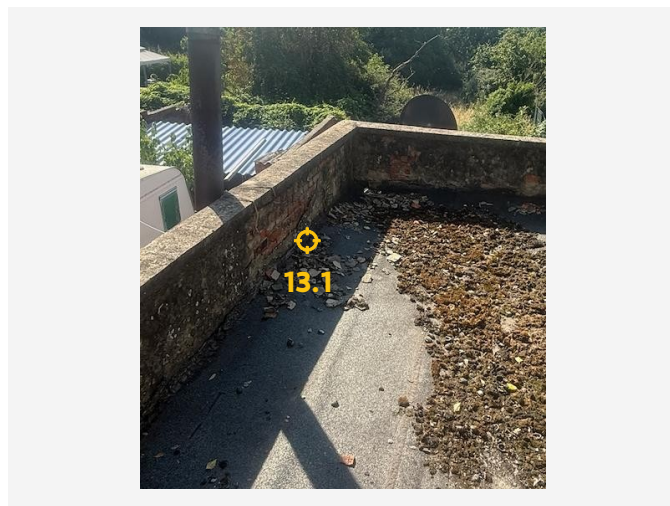
## Fiche 13: roofing

Geen asbest
