# Asbestinventarisatetest

Mechelbaan 567/6, 2580 Putte

Attestnummer : **20250727-000073.000**

**Asbestveilig** (maar mogelijk niet asbestvrij)

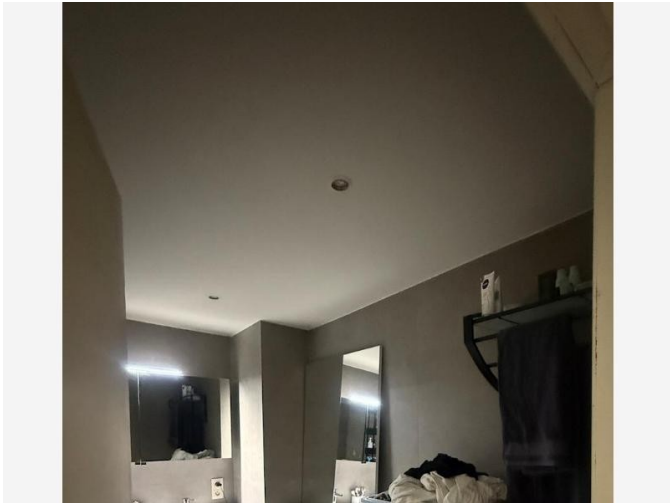
Vrije foto

Achter het vals plafond zouden asbestverdachte toepassingen aanwezig kunnen zijn.

| Primaire drager | Plafond |

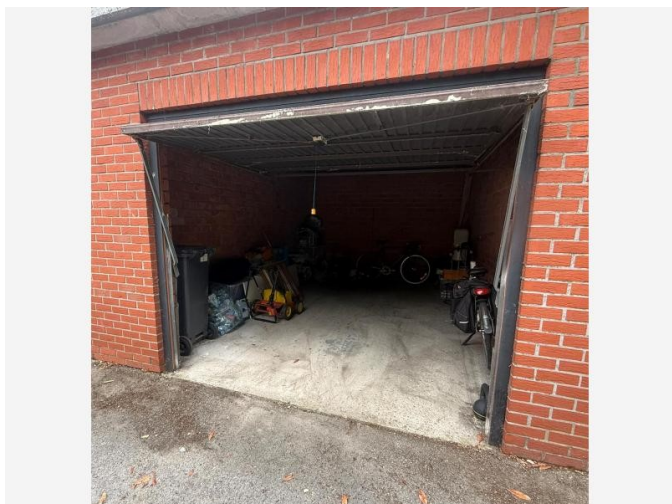
Vrije foto

Er werden geen asbestverdachte toepassingen waargenomen.

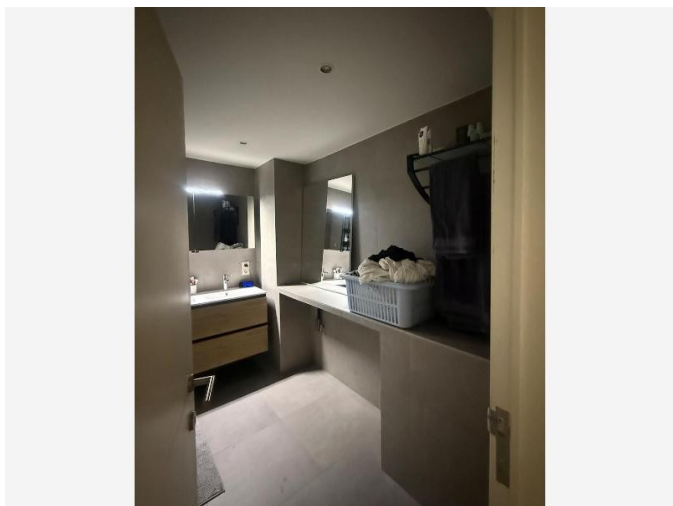
Vrije foto

Achter de tegels zou asbestverdacht tegellijm aanwezig kunnen zijn.

| (Asbest)materiaal | In-situ afwerkingslagen - Lijm laag |

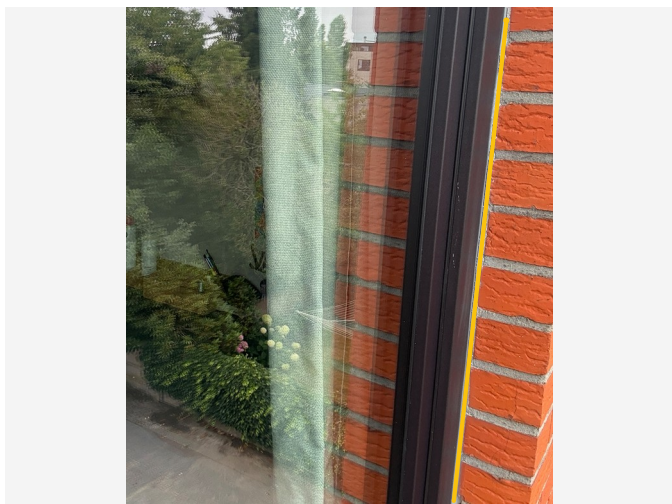
Vrije foto

niet-asbestverdacht.

| (Asbest)materiaal | In-situ afwerkingslagen - Pasta, stopverf, voegsel, stopsel, vulsel, mastiek, kitten, ... |

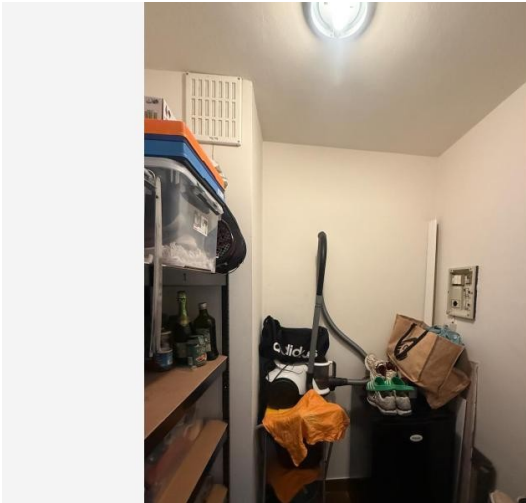
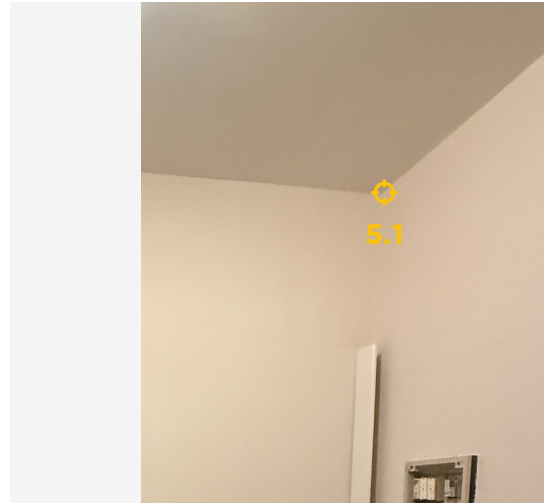
## Fiche 5: pleister plafond

Geen asbest

| # | Type | Referentie | Resultaat |
|---|---|---|---|
| 5.1 | Mengmonster | M02 | Geen asbest |

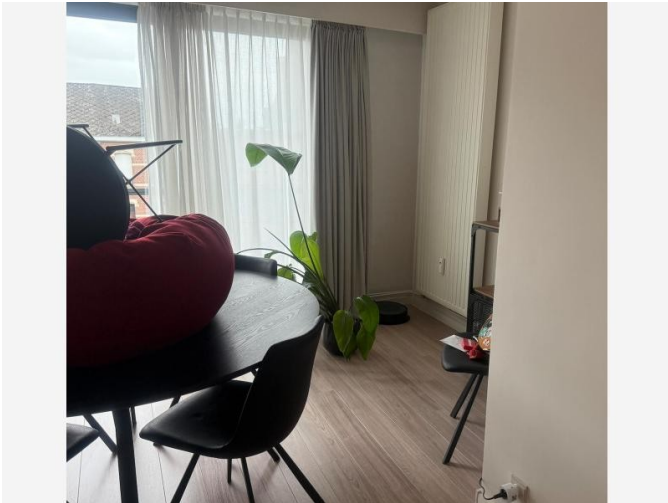
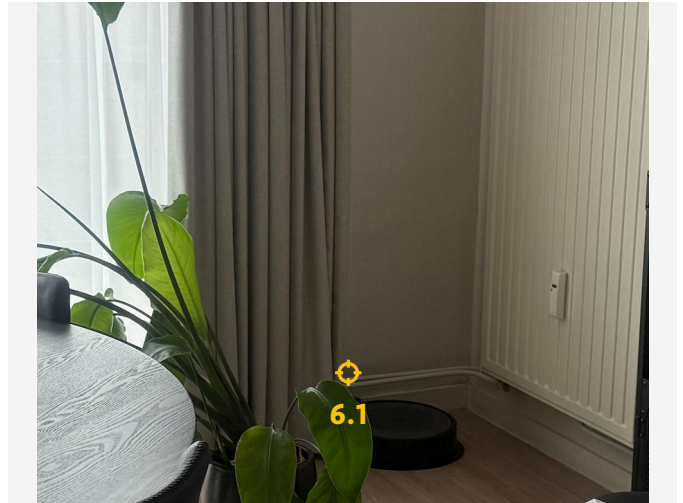
Geen asbest

| # | Type | Referentie | Resultaat |
|---|---|---|---|
| 6.1 | Mengmonster | M01 | Geen asbest |
