# Asbestinventarisatattest

Tiendenschuurstraat 35, 2811 Mechelen

Attestnummer : 20250618-000471.000

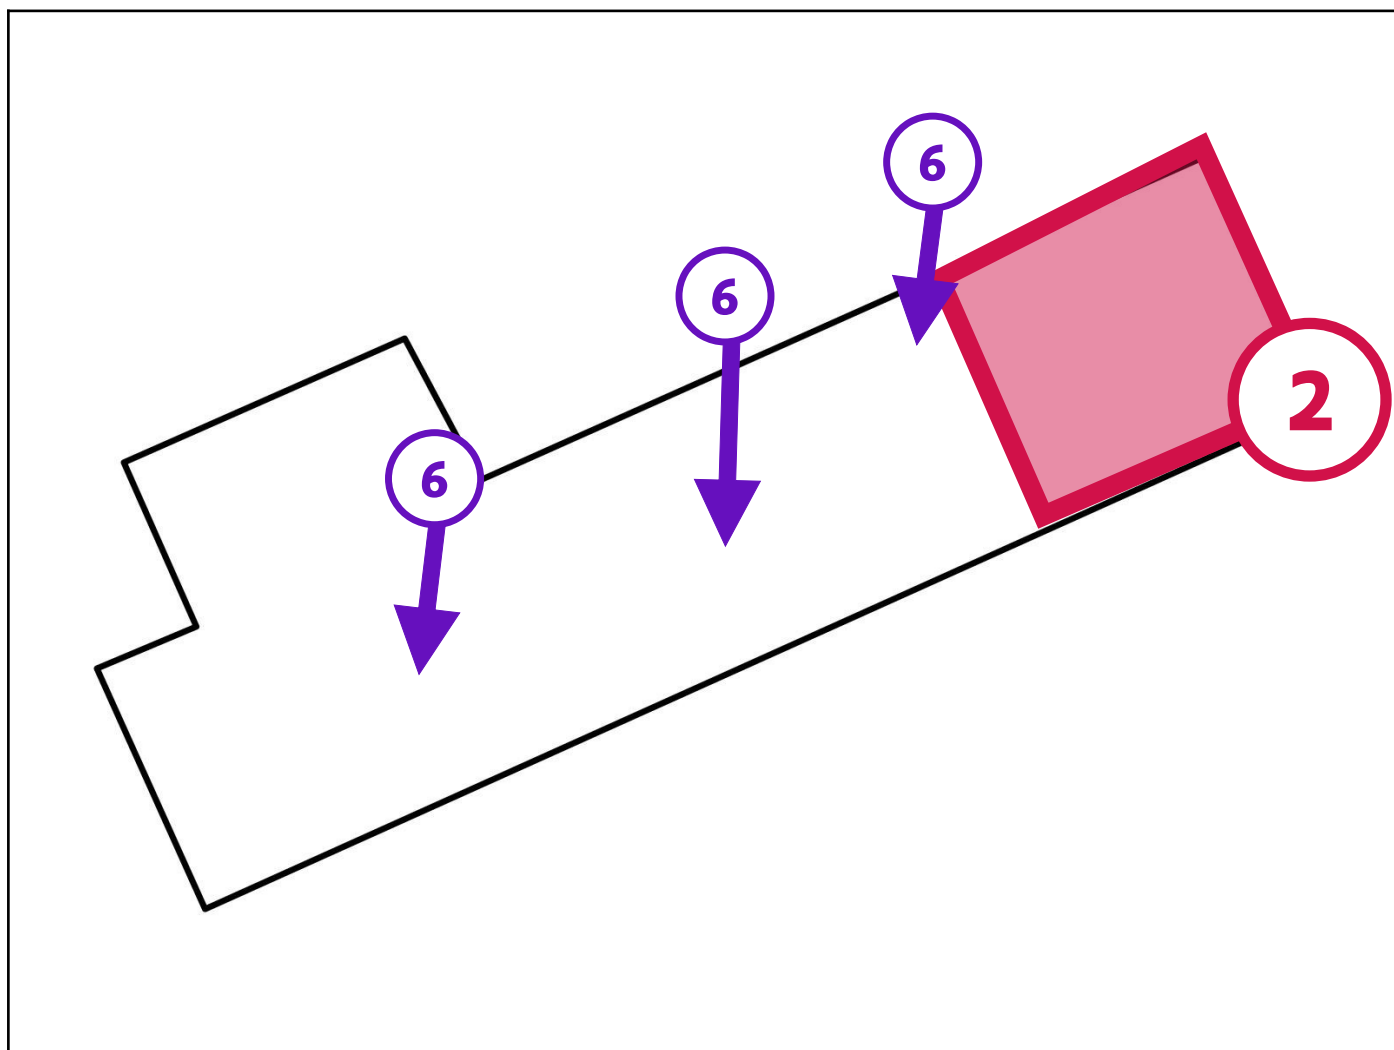
## Plan 1.3: Dak

| Beschrijving | Type | Actie |
|---|---|---|
| 2. leien dak hoofdgebouw | Asbestmateriaal | Dringend verwijderen |
| 6. schouwen (3) | Beperking | - |

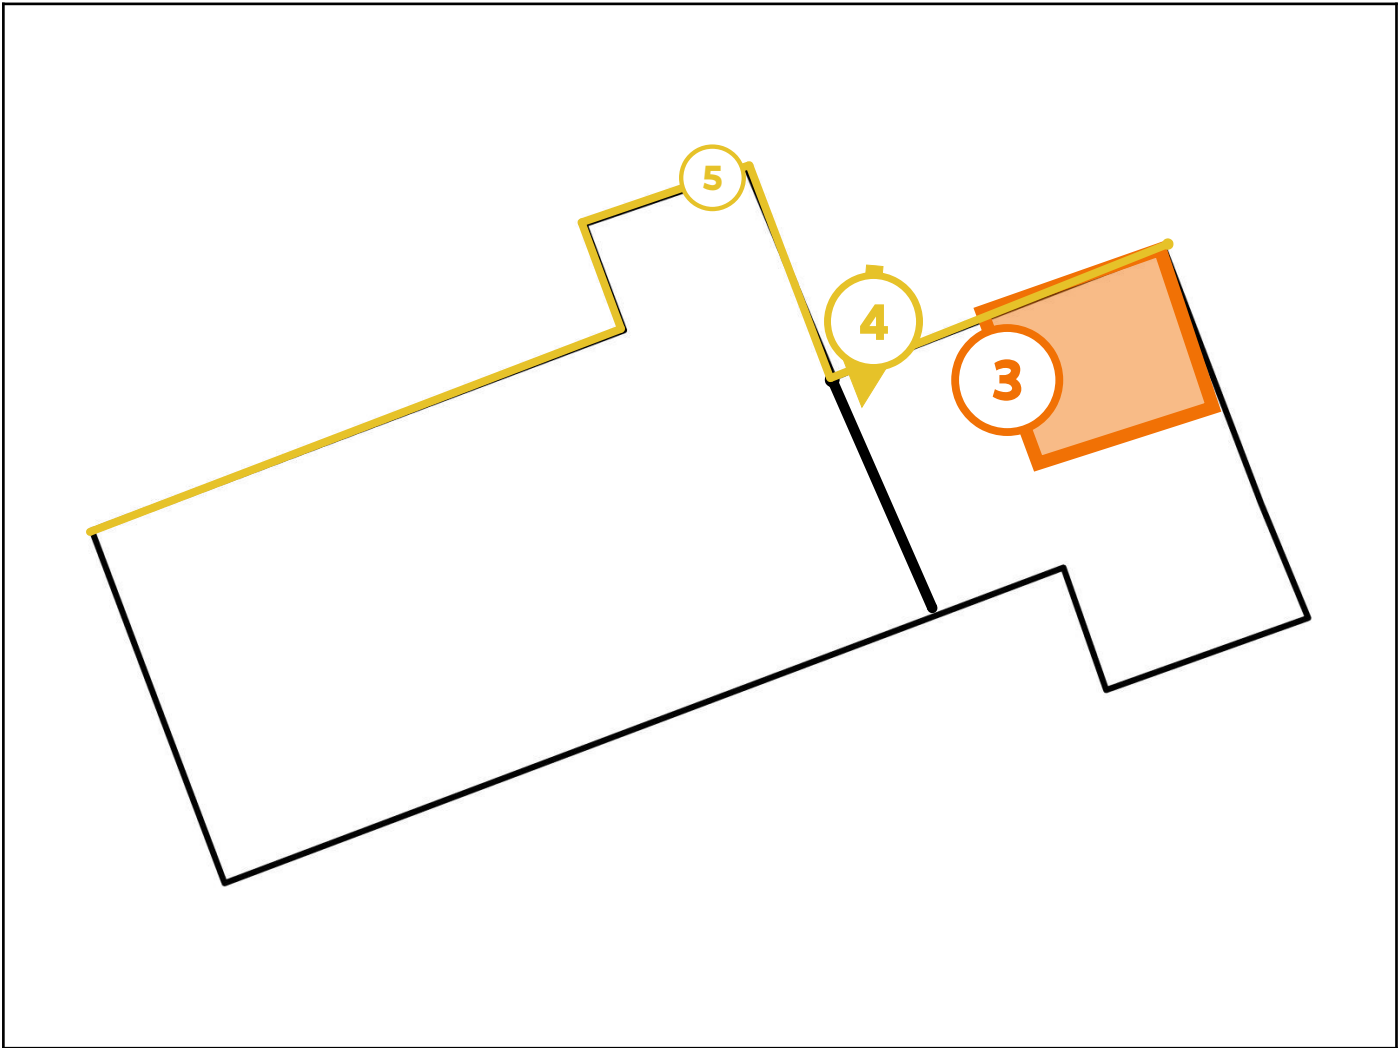
## Plan 2.1: Bijgebouw plan

| Beschrijving | Type | Actie |
|---|---|---|
| 3. onderdakplaten | Asbestmateriaal | Verwijderen |
| 4. schakelaars | Asbestmateriaal | Zorgvuldig beheren |
| 5. afvoer | Asbestmateriaal | Zorgvuldig beheren |

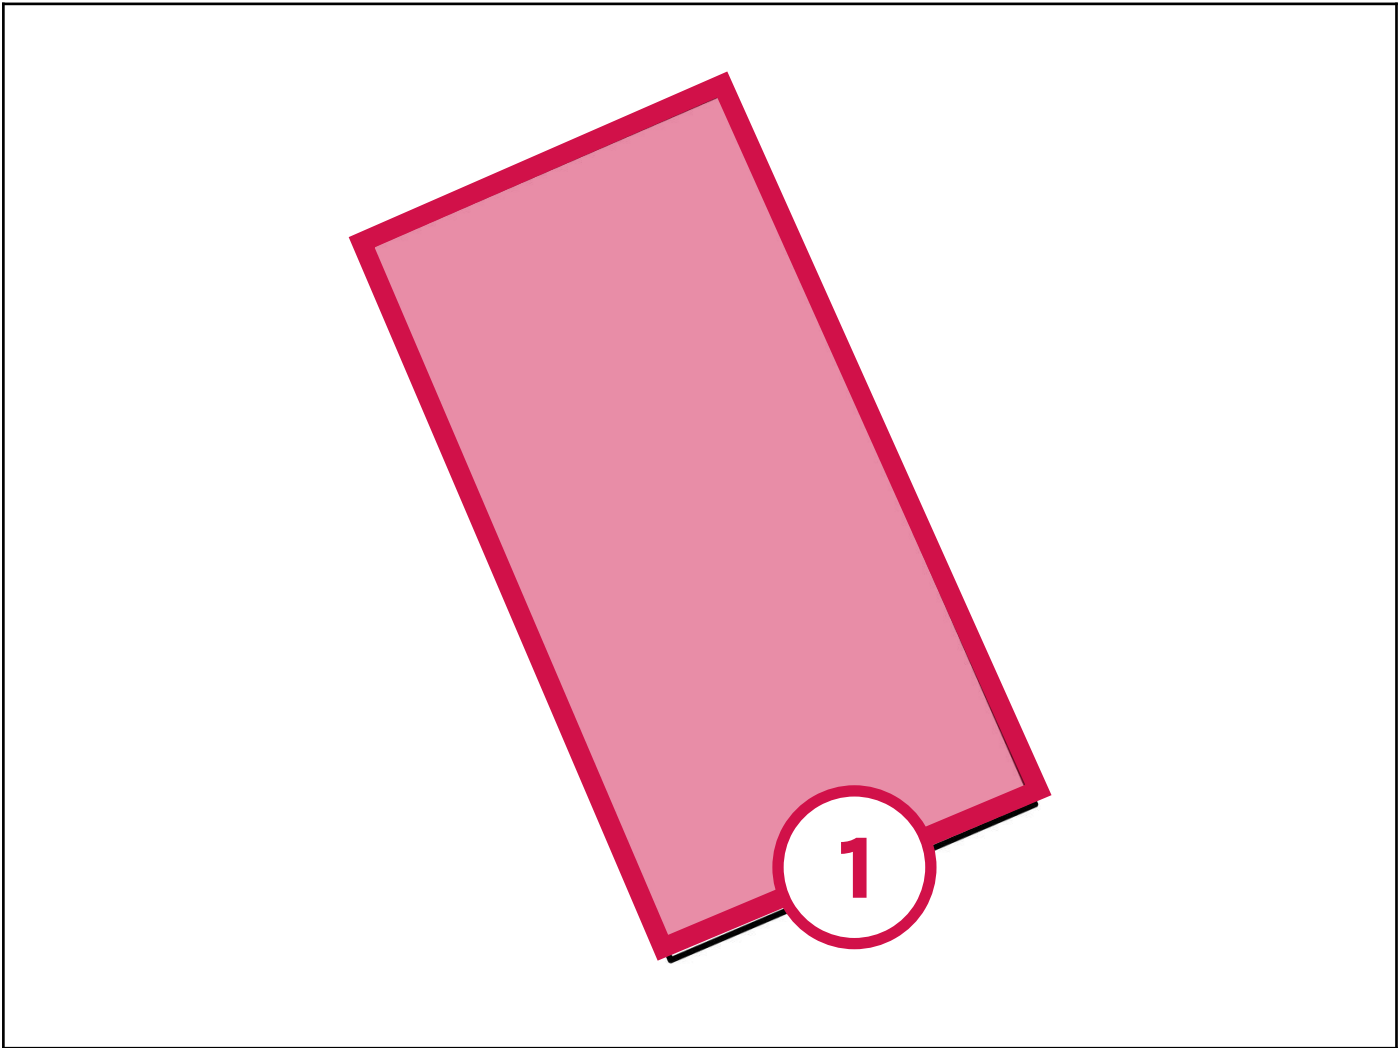
## Plan 3.2: Bijgebouw Dak

| Beschrijving | Type | Actie |
|---|---|---|
| 1. leien dak schuur | Asbestmateriaal | Dringend verwijderen |

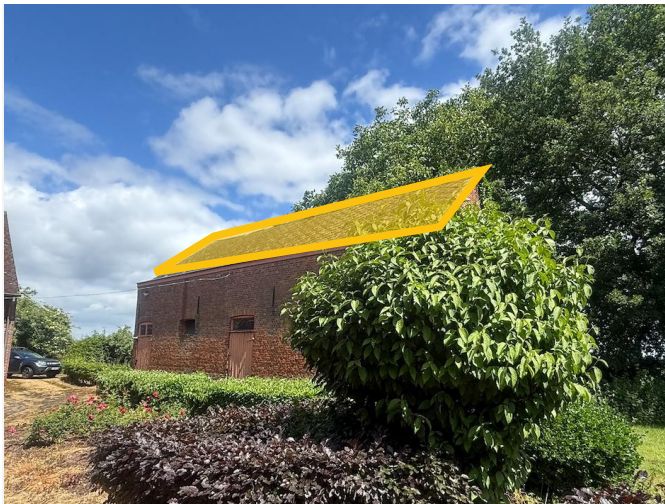
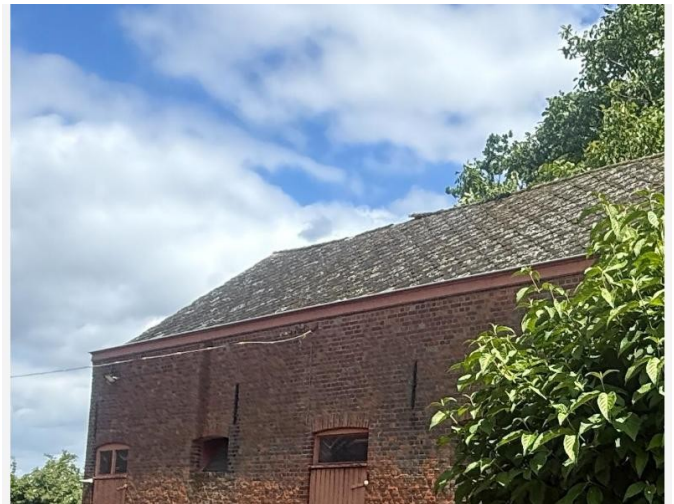
Het asbestmateriaal valt onder de mijlpaal van 2034.

**Dringend verwijderen**

| Eindbeoordeling materiaalrisico | Hoog materiaalrisico en/of hoge kans op vezelvrijgave |

| Asbestsoort (vezeltype) | Crocidoliet aanwezig |
| Toestand van het materiaal | Matig beschadigd, matig verweerd |

| Beschrijving | leien dak schuur |

- Zorg voor een veilig beheer. Vermijd het beschadigen van het asbestmateriaal. Controleer de toestand jaarlijks op wijzigingen.
- Zorg voor een veilig beheer en verwijder dit asbestmateriaal wanneer het bij werken eenvoudig bereikbaar wordt. Controleer de toestand jaarlijks op wijzigingen.
- Verwijder dit asbestmateriaal zo snel mogelijk. Volg de toestand goed op.

- Eenvoudige handelingen: mag via doe-het-zelf of door werknemer(s) met opleidingsattest eenvoudige handelingen  
U mag deze toepassing zelf verwijderen.  
Zorg er dan voor dat:
  - u zich vooraf goed informeert op [www.asbestinfo.be](http://www.asbestinfo.be) > Asbest verwijderen;
  - u zich beschermt met een FFP3-mondmasker, wegwerpoverall en -handschoenen en afspoelbaar schoeisel;

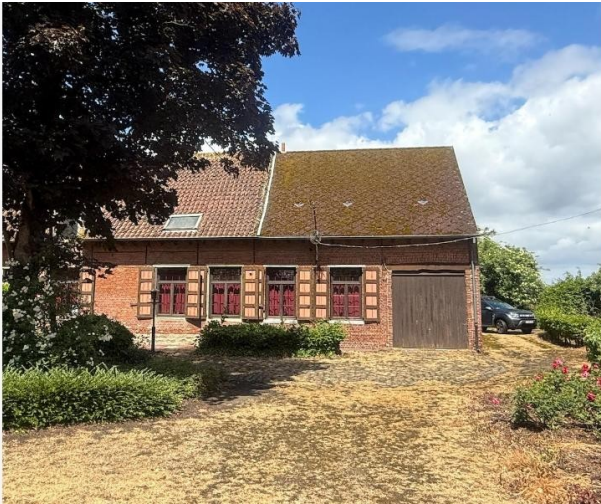
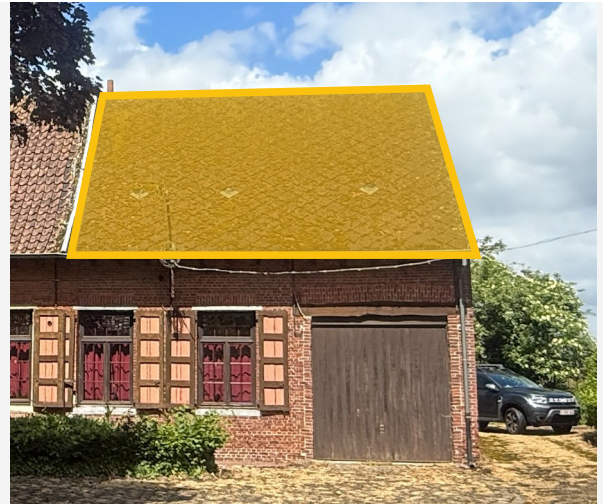
Het asbestmateriaal valt onder de mijlpaal van 2034.

**Dringend verwijderen**

| Eindbeoordeling materiaalrisico | Hoog materiaalrisico en/of hoge kans op vezelvrijgave |

| Asbestsoort (vezeltype) | Crocidoliet aanwezig |
| Toestand van het materiaal | Matig beschadigd, matig verweerd |

| Beschrijving | leien dak hoofdgebouw |

- Zorg voor een veilig beheer. Vermijd het beschadigen van het asbestmateriaal. Controleer de toestand jaarlijks op wijzigingen.
- Zorg voor een veilig beheer en verwijder dit asbestmateriaal wanneer het bij werken eenvoudig bereikbaar wordt. Controleer de toestand jaarlijks op wijzigingen.
- Verwijder dit asbestmateriaal zo snel mogelijk. Volg de toestand goed op.
- Voer bijkomende staalname(s) uit.

- Eenvoudige handelingen: mag via doe-het-zelf of door werknemer(s) met opleidingsattest eenvoudige handelingen  
U mag deze toepassing zelf verwijderen.

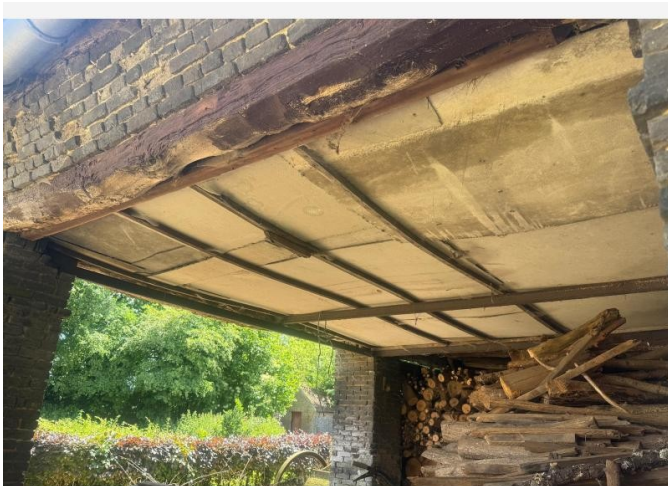
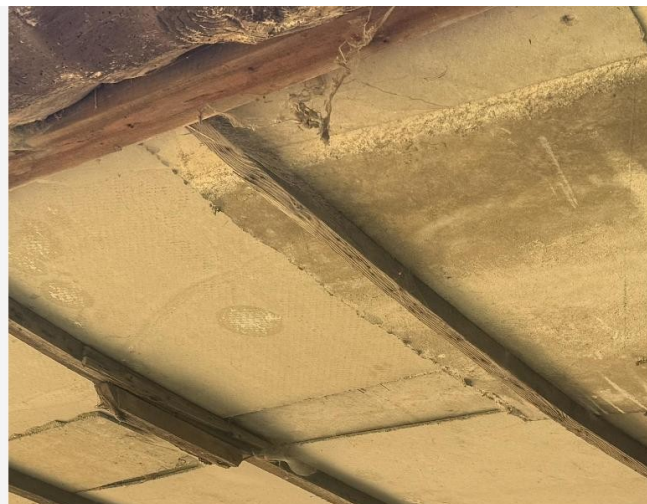
Het asbestmateriaal valt onder de mijlpaal van 2034.

Verwijderen

| Eindbeoordeling materiaalrisico | Laag materiaalrisico en/of verlaagde kans op vezelvrijgave |

| Toestand van het materiaal | Licht beschadigd, licht verweerd. Intact calciumsilicaatmateriaal of categorie III 'gebondenheid' |

| Beschrijving | onderdakplaten |

- Zorg voor een veilig beheer. Vermijd het beschadigen van het asbestmateriaal. Controleer de toestand jaarlijks op wijzigingen.
- Zorg voor een veilig beheer en verwijder dit asbestmateriaal wanneer het bij werken eenvoudig bereikbaar wordt. Controleer de toestand jaarlijks op wijzigingen.
- Verwijder dit asbestmateriaal zo snel mogelijk. Volg de toestand goed op.
- Voer bijkomende staalname(s) uit.

- Eenvoudige handelingen: mag via doe-het-zelf of door werknemer(s) met opleidingsattest eenvoudige handelingen  
U mag deze toepassing zelf verwijderen.

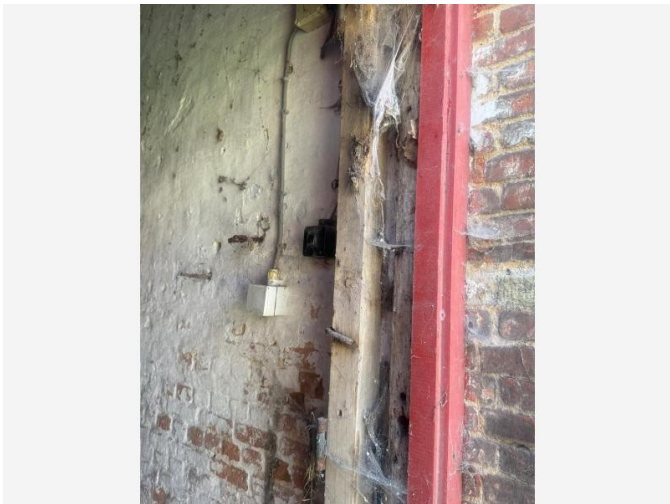
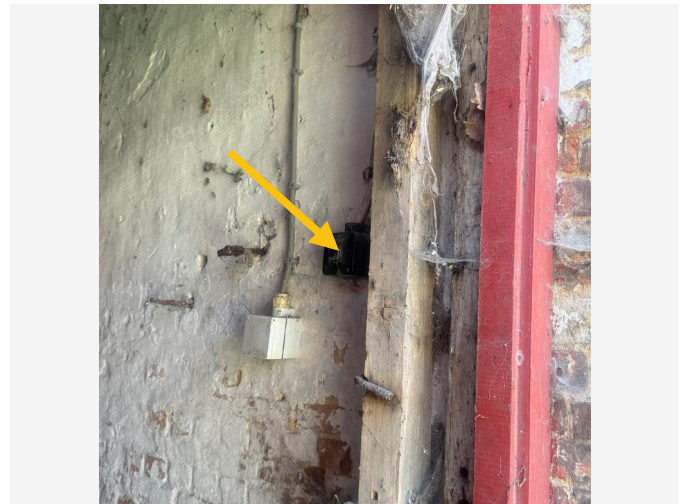
Het asbestmateriaal valt onder de mijlpaal van 2040.

Zorgvuldig beheren

| Eindbeoordeling materiaalarisico | Laag materiaalarisico en/of verlaagde kans op vezelvrijgave |

| Toestand van het materiaal | Licht beschadigd, licht verweerd. Intact calciumsilicaatmateriaal of categorie III 'gebondenheid' |

| Beschrijving | schakelaars |

- Zorg voor een veilig beheer. Vermijd het beschadigen van het asbestmateriaal. Controleer de toestand jaarlijks op wijzigingen.
- Zorg voor een veilig beheer en verwijder dit asbestmateriaal wanneer het bij werken eenvoudig bereikbaar wordt. Controleer de toestand jaarlijks op wijzigingen.
- Voer bijkomende staalname(s) uit.

- Eenvoudige handelingen: mag via doe-het-zelf of door werknemer(s) met opleidingsattest eenvoudige handelingen  
U mag deze toepassing zelf verwijderen of via een electricier.
- Zorg er dan voor dat:
- u zich vooraf goed informeert op [www.asbestinfo.be](http://www.asbestinfo.be) > Asbest verwijderen;
  - u zich beschermt met een FFP3-mondmasker, wegwerpoverall en handschoenen en afspoelbaar schoeisel;

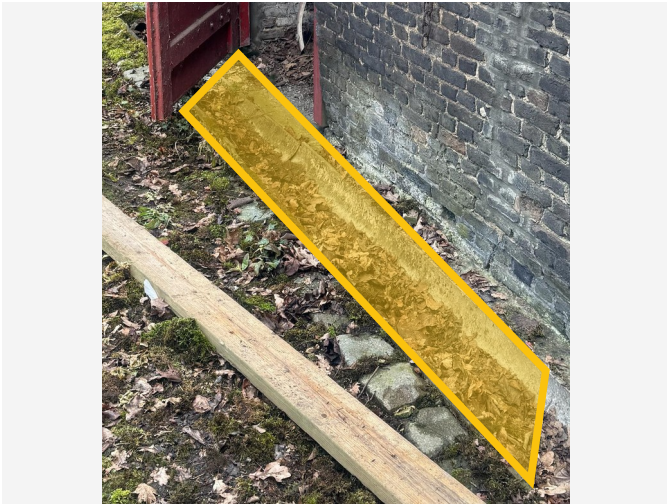
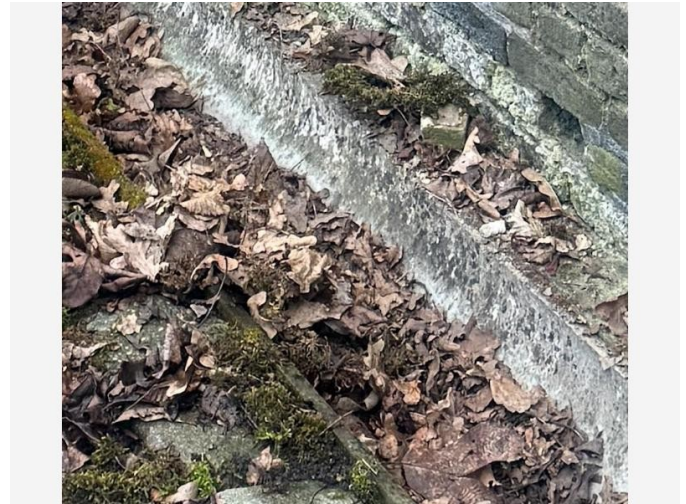
Het asbestmateriaal valt onder de mijlpaal van 2040.

Zorgvuldig beheren

| Eindbeoordeling materiaalrisico | Laag materiaalrisico en/of verlaagde kans op vezelvrijgave |

| Toestand van het materiaal | Licht beschadigd, licht verweerd. Intact calciumsilicaatmateriaal of categorie III 'gebondenheid' |

| Beschrijving | afvoer |

- Zorg voor een veilig beheer. Vermijd het beschadigen van het asbestmateriaal. Controleer de toestand jaarlijks op wijzigingen.
- Zorg voor een veilig beheer en verwijder dit asbestmateriaal wanneer het bij werken eenvoudig bereikbaar wordt. Controleer de toestand jaarlijks op wijzigingen.
- Voer bijkomende staalname(s) uit.

- Eenvoudige handelingen: mag via doe-het-zelf of door werknemer(s) met opleidingsattest eenvoudige handelingen  
U mag deze toepassing zelf verwijderen.

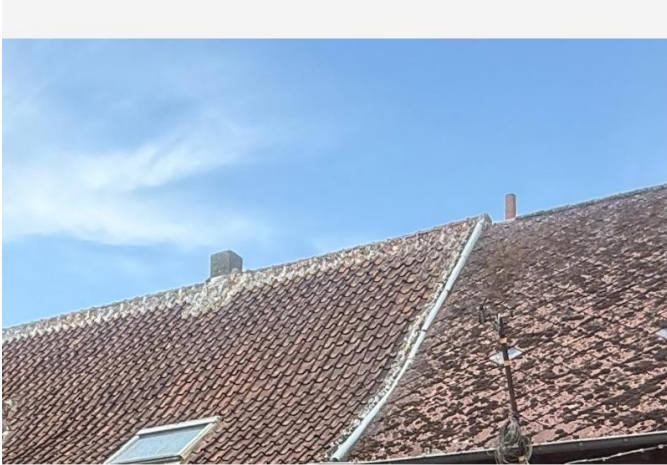
**Reden:** Het te onderzoeken materiaal situeert zich hoger dan 3,50 m te rekenen vanaf een veilige ondergrond

**Uitleg van de asbestdeskundige:** hoogte hoger dan 3,50m.

visueel niet-asbestverdacht.

er zouden in de schouwen asbestverdachte toepassingen aanwezig kunnen zijn.

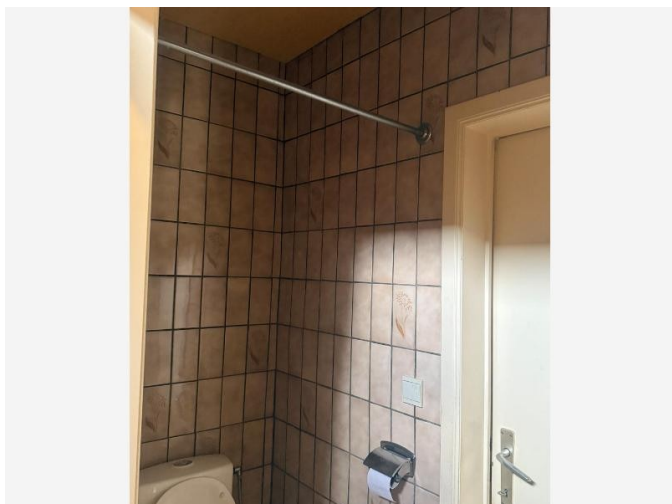
Achter de tegels zou asbestverdachte tegellijm aanwezig kunnen zijn.

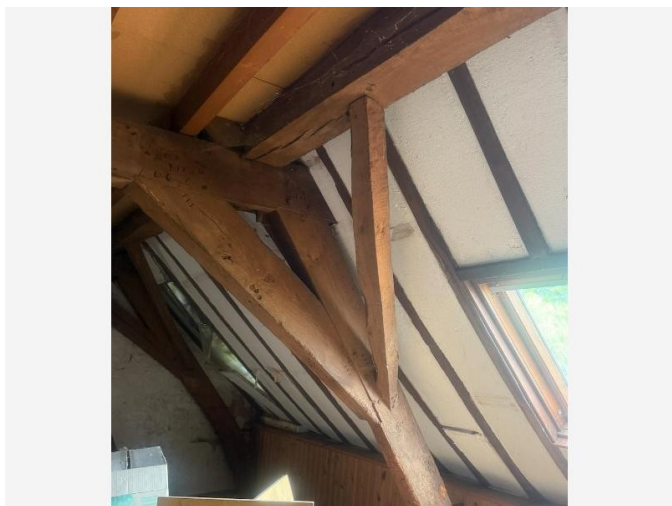
geen asbestverdachte toepassingen waargenomen.

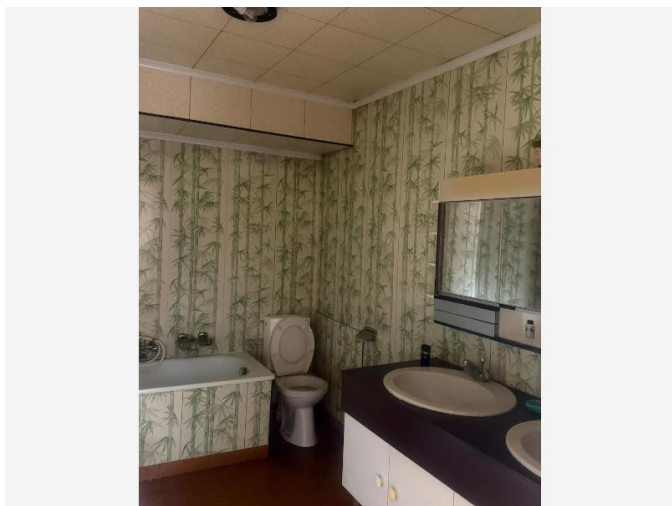
Achter de valse muren kunnen asbestverdachte toepassingen aanwezig zijn.

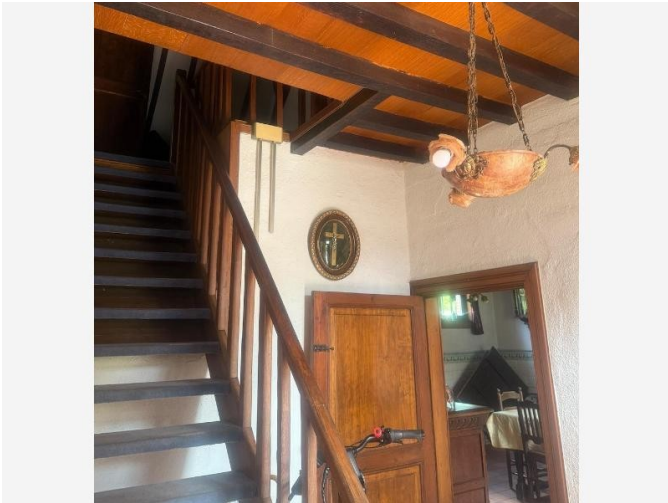
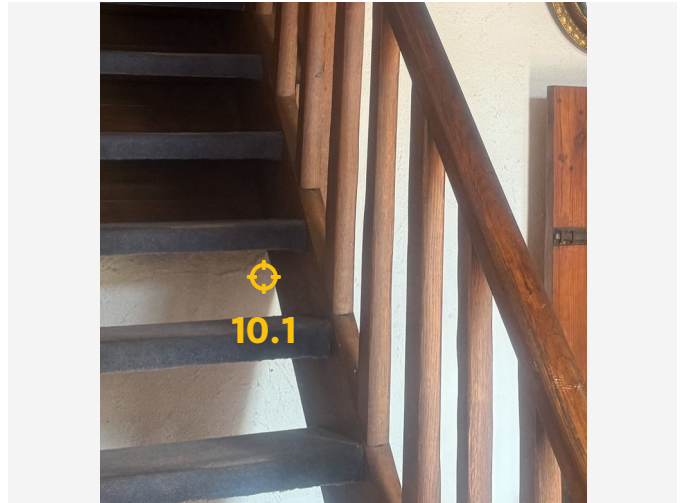
## Fiche 10: pleister muren

Geen asbest
