# Asbestinventarisatetest

Vondelpark 92, 3120 Tremelo

Attestnummer : 20241006-000202.000

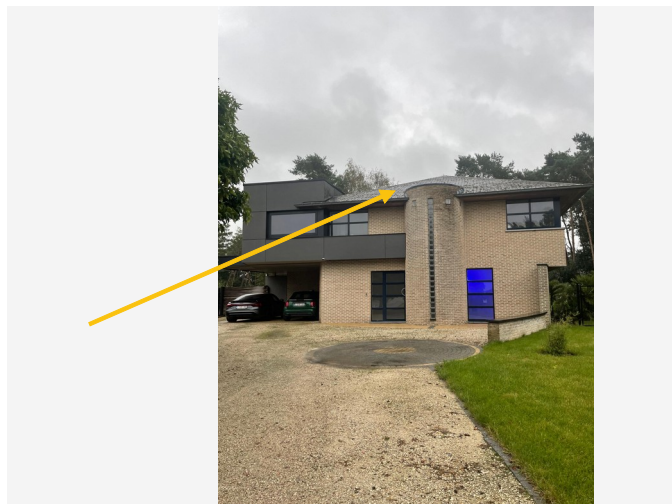
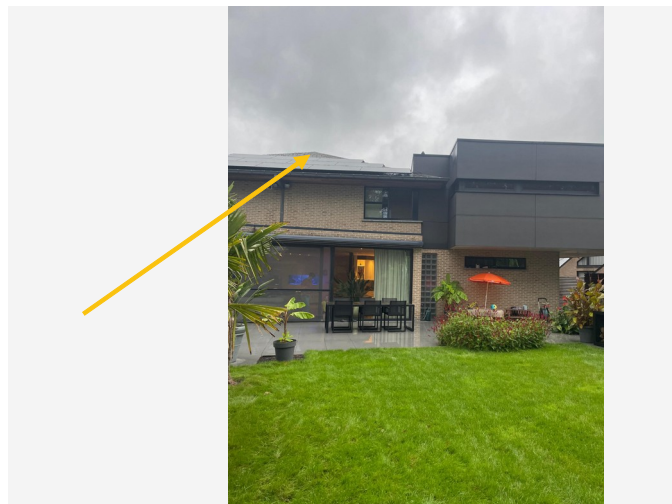
Het asbestmateriaal valt onder de mijlpaal van 2034.

Er werden voor 2022 fotovoltaïsche panelen op de achterzijde van het dak gemonteerd.

| Eindbeoordeling materiaalrisico | Verhoogd materiaalrisico en/of verhoogde kans op vezelvrijgave |

| Gebondenheid | Categorie 1: hechtgebonden in oorsprong |
| Asbestsoort (vezeltype) | Alleen chrysotiel |
| Asbestconcentratie | Laag (< 50%) |
| Afschermingsgraad van het gehele materiaal | Geheel of deels vrij aan de buitenlucht |
| Toestand van het materiaal | Matig beschadigd, matig verweerd |

| Beschrijving | DAKLEIEN |
| Asbestmateriaal | Dak- en gevelbekleding - Lei, shingle |
| Hoeveelheid (oppervlakte - aantal) | <ul style="list-style-type: none"><li>• 175,00 m<sup>2</sup> - 1 stuk</li></ul> |

Verwijderen

- Zorg voor een veilig beheer. Vermijd het beschadigen van het asbestmateriaal. Controleer de toestand jaarlijks op wijzigingen.

- Eenvoudige handelingen: mag via doe-het-zelf of door werknemer(s) met opleidingsattest eenvoudige handelingen  
Gelet op het hechtgebonden en relatief intacte materiaal en de montageplaats, kan dit op een veilige wijze door een doe-het-zelver uitgevoerd worden.

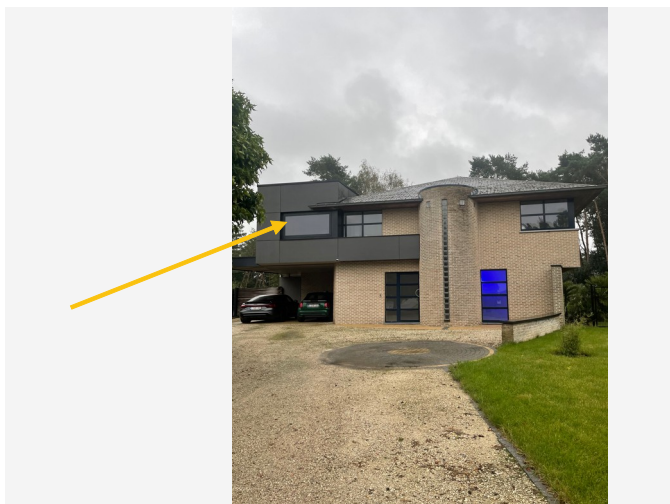
*Situeringsfoto*

**Bouwjaar:** 2011

*Constructies gebouwd vanaf 2001 moeten niet onderzocht worden*

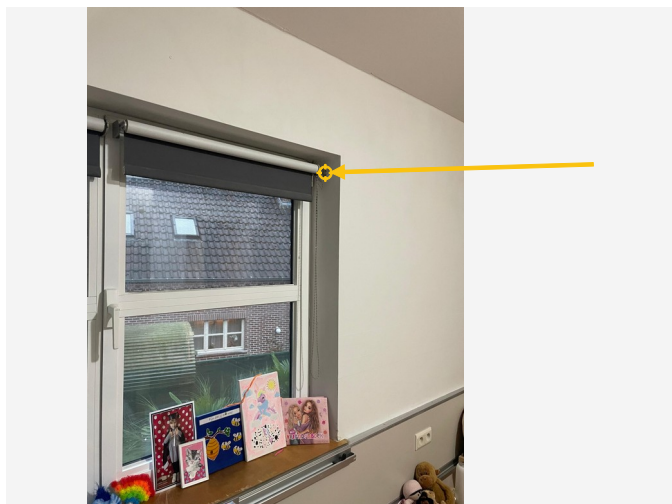
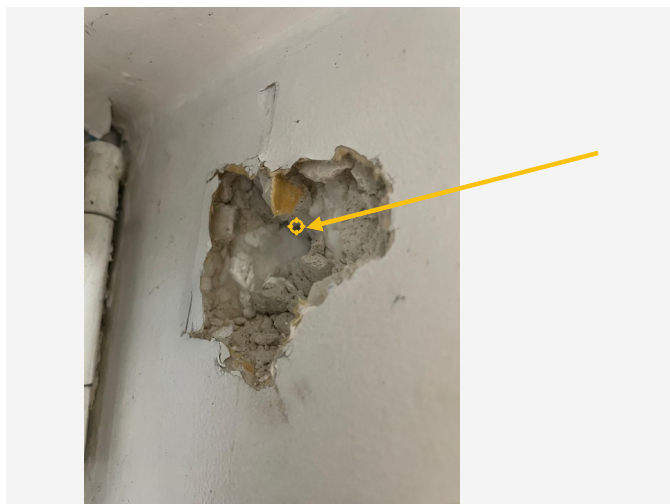
## Fiche 3: PLEISTERWERK WANDEN

Geen asbest

| # | Type | Referentie | Resultaat |
|---|---|---|---|
| 3.1 | Mengmonster | 23010671 - 062 | Geen asbest |

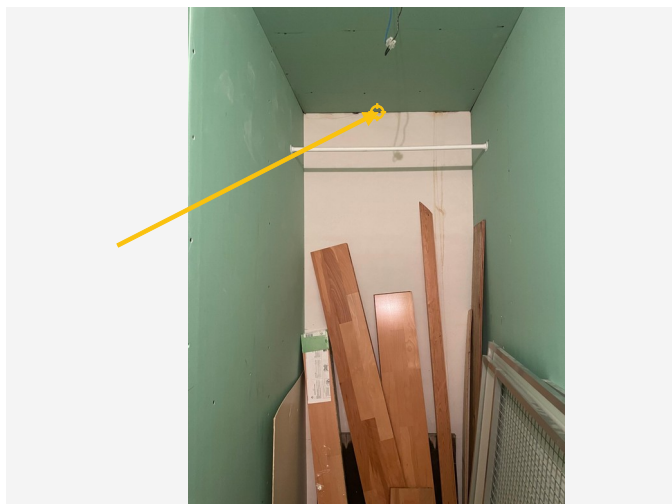
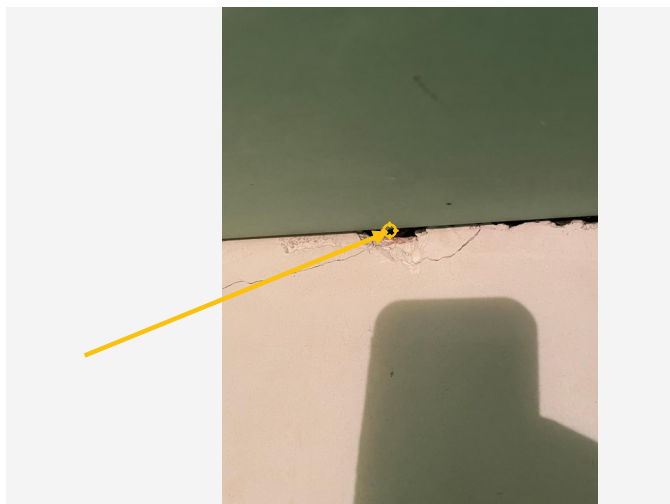
## Fiche 4: PLEISTERWERK PLAFONDS

Geen asbest

| # | Type | Referentie | Resultaat |
|---|---|---|---|
| 4.1 | Mengmonster | 23010671 - 063 | Geen asbest |
