# Asbestinventarisatetest

Hauthem 62, 3320 Hoegaarden

Attestnummer : 20250711-000388.000

**Niet-asbestveilig**

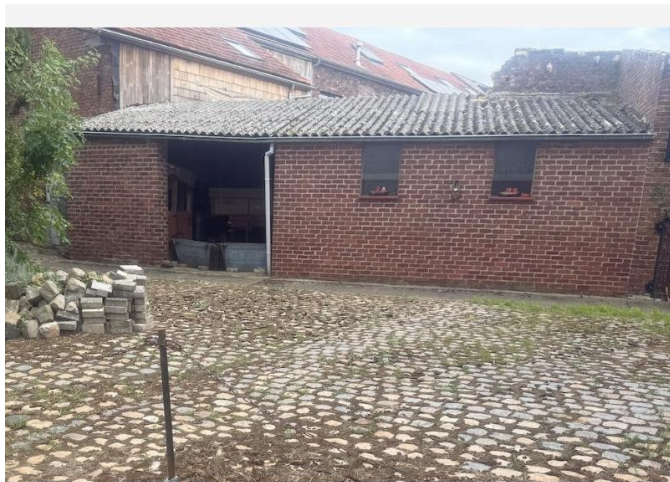
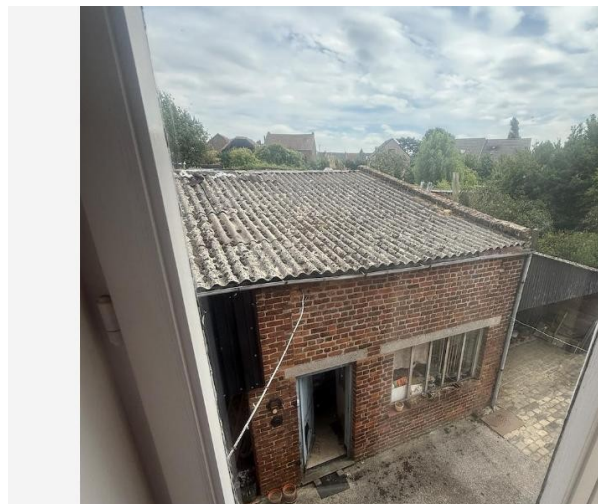
Overzichtsfoto

Detailfoto

**Dringend verwijderen**

| Eindbeoordeling materiaalrisico | Hoog materiaalrisico en/of hoge kans op vezelvrijgave |

| Asbestsoort (vezeltype) | Crocidoliet aanwezig |
| Toestand van het materiaal | Matig beschadigd, matig verweerd |

| Beschrijving | golfplaten bijgebouw A |

- Zorg voor een veilig beheer. Vermijd het beschadigen van het asbestmateriaal. Controleer de toestand jaarlijks op wijzigingen.
- Zorg voor een veilig beheer en verwijder dit asbestmateriaal wanneer het bij werken eenvoudig bereikbaar wordt. Controleer de toestand jaarlijks op wijzigingen.
- Verwijder dit asbestmateriaal zo snel mogelijk. Volg de toestand goed op.
- Voer bijkomende staalname(s) uit.

- Eenvoudige handelingen: mag via doe-het-zelf of door werknemer(s) met opleidingsattest eenvoudige handelingen  
U mag deze toepassing zelf verwijderen.

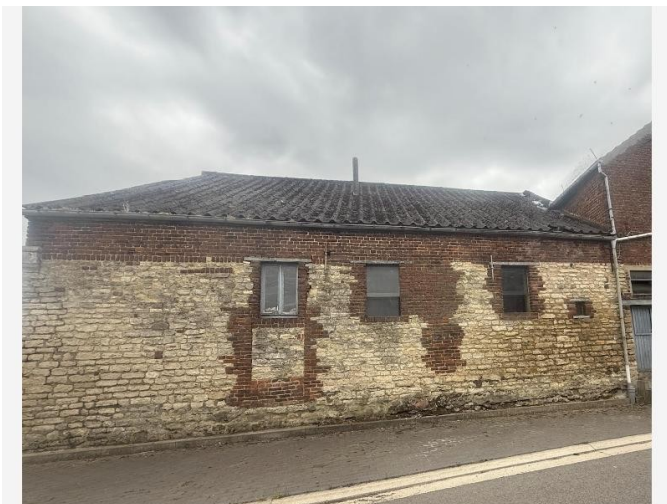
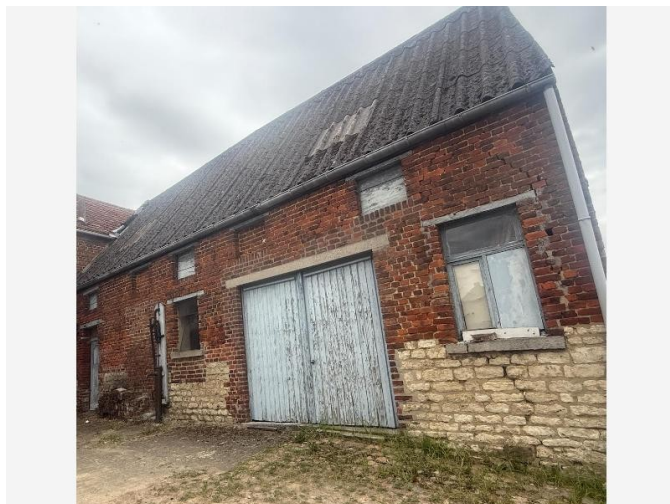
Overzichtsfoto

Detailfoto

**Dringend verwijderen**

| Eindbeoordeling materiaalrisico | Hoog materiaalrisico en/of hoge kans op vezelvrijgave |

| Asbestsoort (vezeltype) | Crocidoliet aanwezig |
| Toestand van het materiaal | Matig beschadigd, matig verweerd |

| Beschrijving | golfplaten bijgebouw B |

- Zorg voor een veilig beheer. Vermijd het beschadigen van het asbestmateriaal. Controleer de toestand jaarlijks op wijzigingen.
- Zorg voor een veilig beheer en verwijder dit asbestmateriaal wanneer het bij werken eenvoudig bereikbaar wordt. Controleer de toestand jaarlijks op wijzigingen.
- Verwijder dit asbestmateriaal zo snel mogelijk. Volg de toestand goed op.
- Voer bijkomende staalname(s) uit.

- Eenvoudige handelingen: mag via doe-het-zelf of door werknemer(s) met opleidingsattest eenvoudige handelingen  
U mag deze toepassing zelf verwijderen.

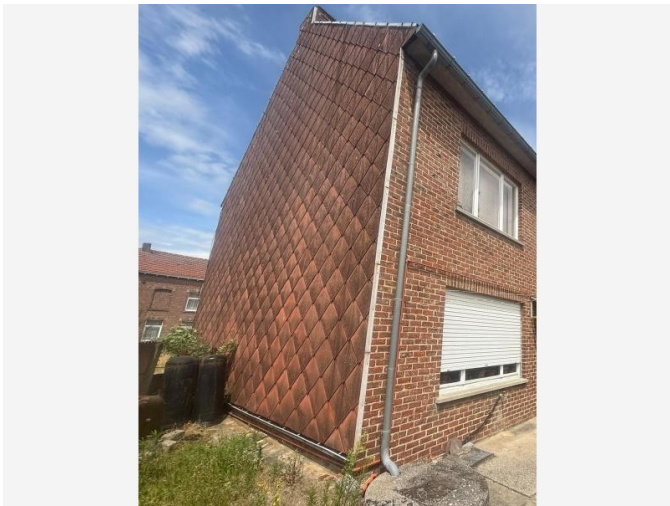
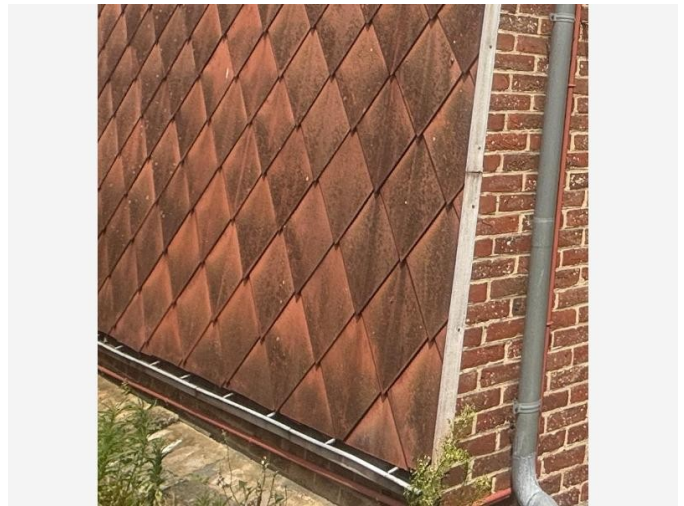
Overzichtsfoto

Detailfoto

Verwijderen

| Eindbeoordeling materiaalrisico | Verhoogd materiaalrisico en/of verhoogde kans op vezelvrijgave |

| Asbestsoort (vezeltype) | Crocidoliet aanwezig |
| Toestand van het materiaal | Matig beschadigd, matig verweerd |

| Beschrijving | leien zijgevel hoofdgebouw |

- Zorg voor een veilig beheer. Vermijd het beschadigen van het asbestmateriaal. Controleer de toestand jaarlijks op wijzigingen.
- Zorg voor een veilig beheer en verwijder dit asbestmateriaal wanneer het bij werken eenvoudig bereikbaar wordt. Controleer de toestand jaarlijks op wijzigingen.
- Verwijder dit asbestmateriaal zo snel mogelijk. Volg de toestand goed op.
- Voer bijkomende staalname(s) uit.

- Eenvoudige handelingen: mag via doe-het-zelf of door werknemer(s) met opleidingsattest eenvoudige handelingen  
U mag deze toepassing zelf verwijderen.

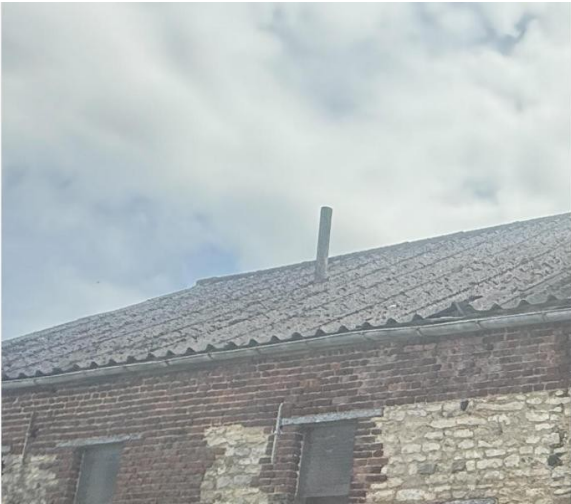
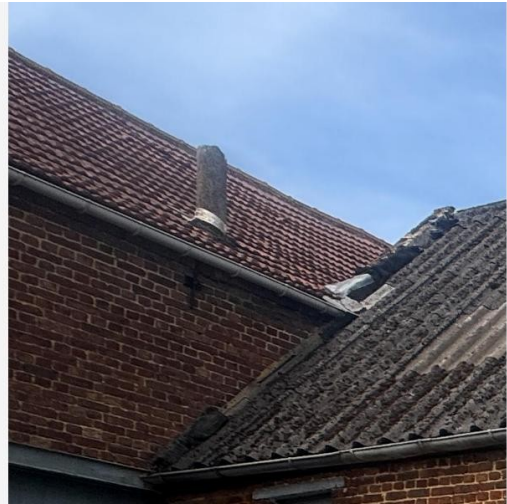
Overzichtsfoto

Detailfoto

Verwijderen

| Eindbeoordeling materiaalrisico | Verhoogd materiaalrisico en/of verhoogde kans op vezelvrijgave |

| Asbestsoort (vezeltype) | Crocidoliet aanwezig |
| Toestand van het materiaal | Matig beschadigd, matig verweerd |

| Beschrijving | cementbuizen schouw bijgebouw B |
| Opmerking | 2 cementbuizen zichtbaar. Totale lengte onbekend. |

- Zorg voor een veilig beheer. Vermijd het beschadigen van het asbestmateriaal. Controleer de toestand jaarlijks op wijzigingen.
- Zorg voor een veilig beheer en verwijder dit asbestmateriaal wanneer het bij werken eenvoudig bereikbaar wordt. Controleer de toestand jaarlijks op wijzigingen.
- Verwijder dit asbestmateriaal zo snel mogelijk. Volg de toestand goed op.
- Voer bijkomende staalname(s) uit.

- Eenvoudige handelingen: mag via doe-het-zelf of door werknemer(s) met opleidingsattest eenvoudige handelingen  
Neem contact op met een werknemer met opleidingsattest éénvoudige handelingen of een erkend asbestverwijderaar.
- Eenvoudige handelingen: enkel door erkend asbestverwijderaar  
Neem contact op met een werknemer met opleidingsattest éénvoudige handelingen of een erkend asbestverwijderaar.

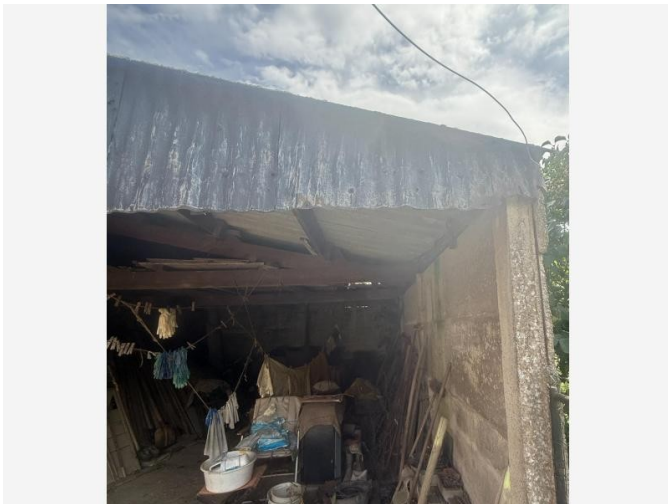
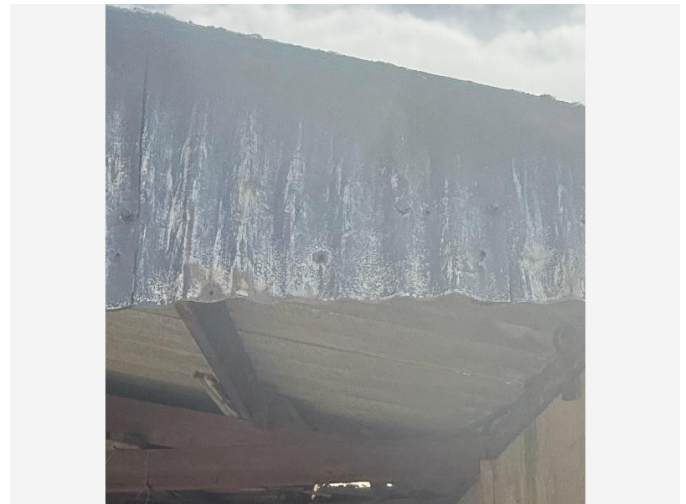
Overzichtsfoto

Detailfoto

Verwijderen

| Eindbeoordeling materiaalrisico | Verhoogd materiaalrisico en/of verhoogde kans op vezelvrijgave |

| Asbestsoort (vezeltype) | Crocidoliet aanwezig |

- Zorg voor een veilig beheer. Vermijd het beschadigen van het asbestmateriaal. Controleer de toestand jaarlijks op wijzigingen.
- Zorg voor een veilig beheer en verwijder dit asbestmateriaal wanneer het bij werken eenvoudig bereikbaar wordt. Controleer de toestand jaarlijks op wijzigingen.
- Verwijder dit asbestmateriaal zo snel mogelijk. Volg de toestand goed op.
- Voer bijkomende staalname(s) uit.

- Eenvoudige handelingen: mag via doe-het-zelf of door werknemer(s) met opleidingsattest eenvoudige handelingen  
U mag deze toepassing zelf verwijderen.

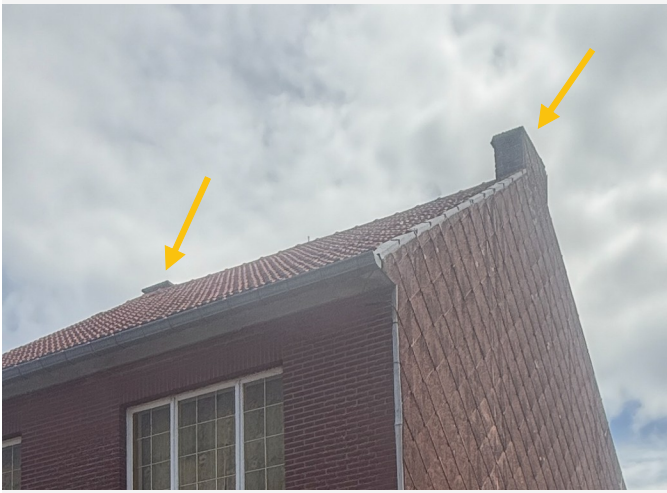
*Situeringsfoto*

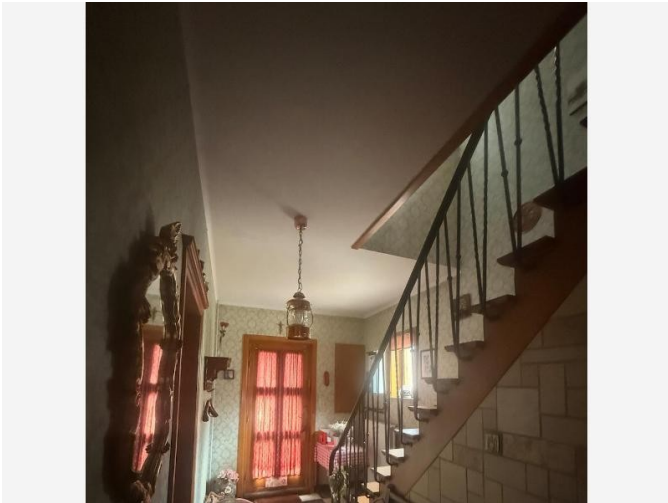
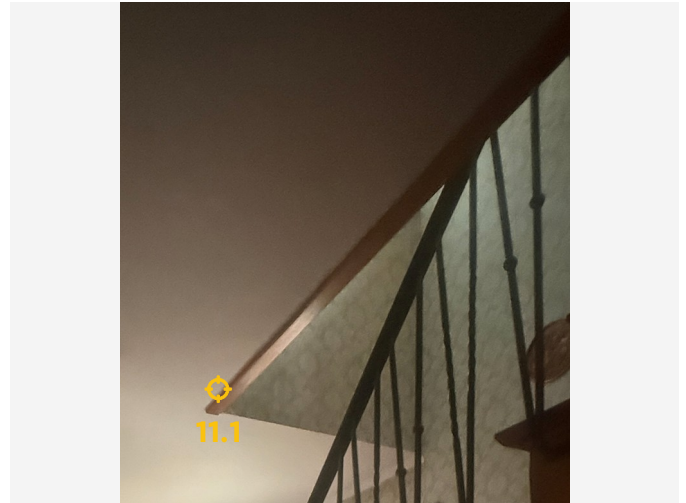
## Fiche 11: pleister plafond

Geen asbest

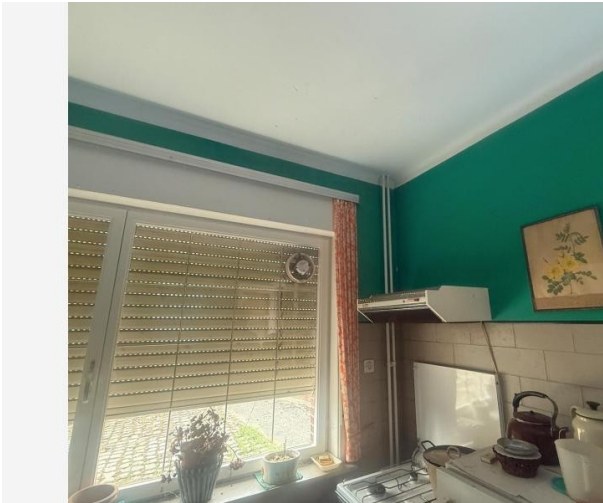
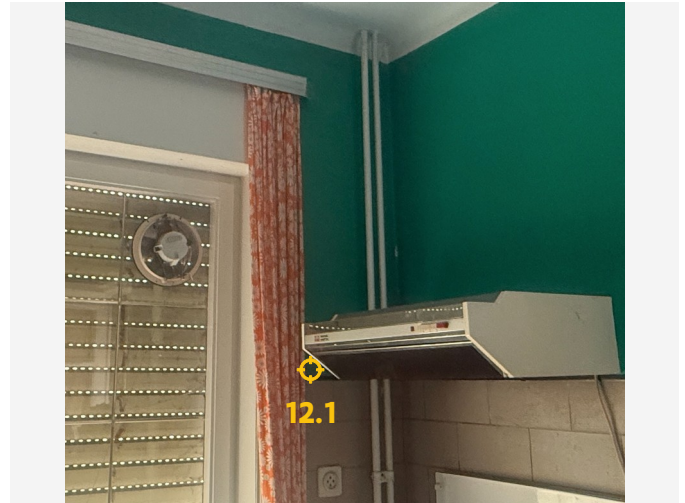
## Fiche 12: pleister muren

Geen asbest
