# Asbestinventarisatetest

Merelstraat 5, 2860 Sint-Katelijne-Waver

Attestnummer : 20250421-000211.000

Uitgegeven op : 21.04.2025

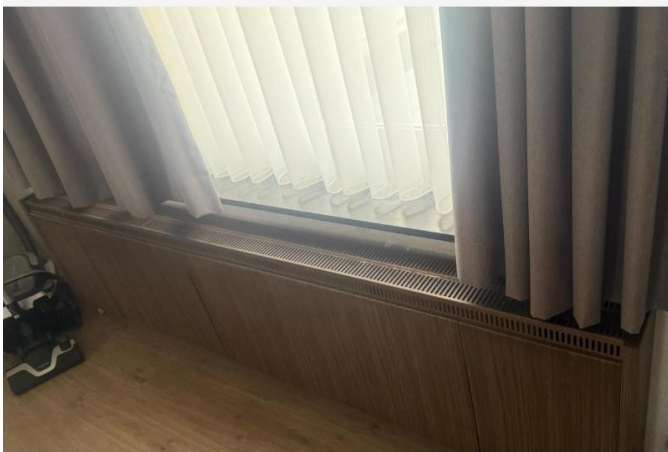
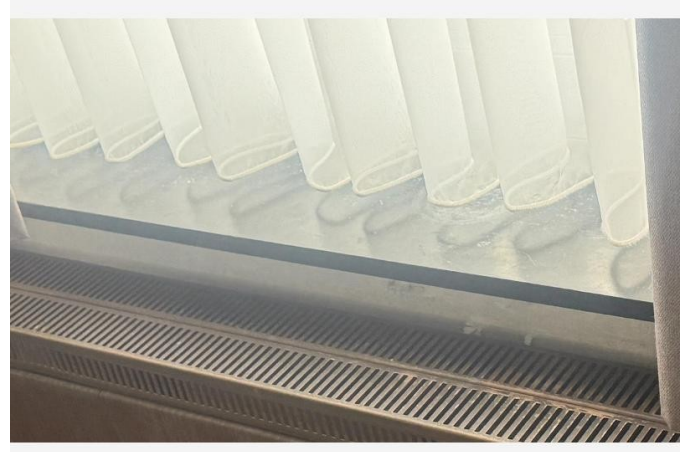
| Eindbeoordeling materiaalrisico | Zeer laag materiaalrisico en/of zeer lage kans op vezelvrijgave |

| Toestand van het materiaal | Onbeschadigd, niet verweerd |

| Beschrijving | vensterbanken (6) |
| Asbestmateriaal | Plaat, paneel, tablet - Type Massal |

- Zorg voor een veilig beheer. Vermijd het beschadigen van het asbestmateriaal. Controleer de toestand jaarlijks op wijzigingen.
- Zorg voor een veilig beheer en verwijder dit asbestmateriaal wanneer het bij werken eenvoudig bereikbaar wordt. Controleer de toestand jaarlijks op wijzigingen.

- Eenvoudige handelingen: mag via doe-het-zelf of door werknemer(s) met opleidingsattest eenvoudige handelingen  
U mag deze toepassing zelf verwijderen, inachtneming van de nodige veiligheidsmaatregelen.

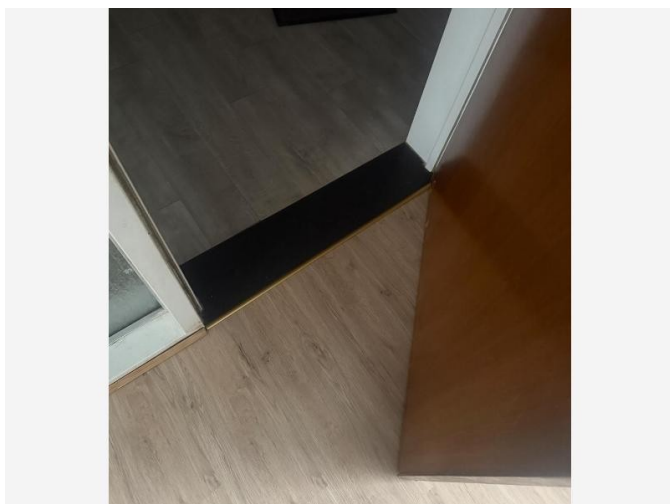
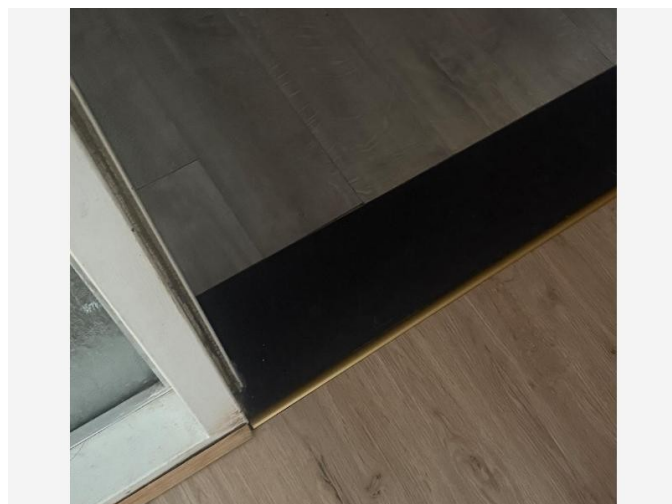
| Eindbeoordeling materiaalrisico | Zeer laag materiaalrisico en/of zeer lage kans op vezelvrijgave |

| Toestand van het materiaal | Onbeschadigd, niet verweerd |

| Beschrijving | deurdorpels (5) |
| Asbestmateriaal | Plaat, paneel, tablet - Type Massal |

- Zorg voor een veilig beheer. Vermijd het beschadigen van het asbestmateriaal. Controleer de toestand jaarlijks op wijzigingen.
- Zorg voor een veilig beheer en verwijder dit asbestmateriaal wanneer het bij werken eenvoudig bereikbaar wordt. Controleer de toestand jaarlijks op wijzigingen.

- Eenvoudige handelingen: mag via doe-het-zelf of door werknemer(s) met opleidingsattest eenvoudige handelingen  
U mag deze toepassing zelf verwijderen, inachtneming van de nodige veiligheidsmaatregelen.

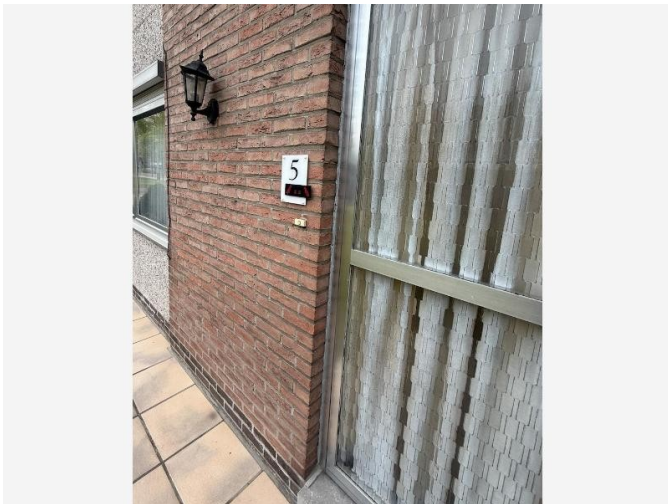
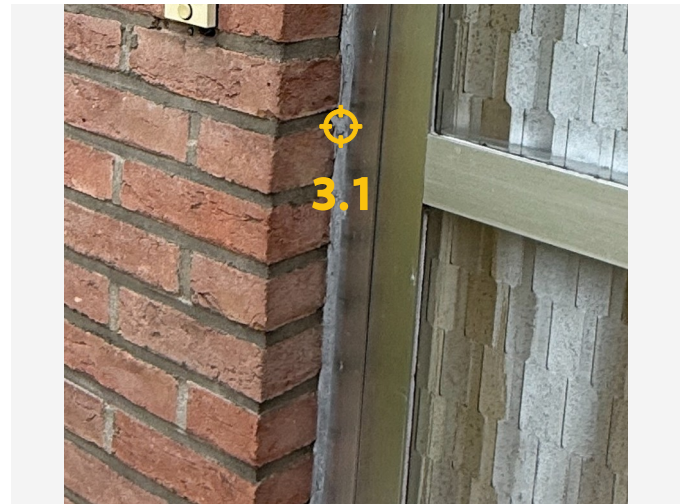
| Eindbeoordeling materiaalrisico | Laag materiaalrisico en/of verlaagde kans op vezelvrijgave |

| Toestand van het materiaal | Licht beschadigd, licht verweerd. Intact calciumsilicaatmateriaal of categorie III 'gebondenheid' |

| # | Type | Referentie | Resultaat |
|---|---|---|---|
| 3.1 | Mengmonster | M04 | Chrysotiel |

| Beschrijving | mastiek |
| Asbestmateriaal | In-situ afwerkingslagen - Pasta, stopverf, voegsel, stopsel, vulsel, mastiek, kitten, ... |

- Zorg voor een veilig beheer. Vermijd het beschadigen van het asbestmateriaal. Controleer de toestand jaarlijks op wijzigingen.
- Zorg voor een veilig beheer en verwijder dit asbestmateriaal wanneer het bij werken eenvoudig bereikbaar wordt. Controleer de toestand jaarlijks op wijzigingen.

- Eenvoudige handelingen: mag via doe-het-zelf of door werknemer(s) met opleidingsattest eenvoudige handelingen  
Losse vezels komen vrij bij het verwijderen.  
Verwijdering dmv puntafzuiging met een hepa stofzuiger.  
Oud raamwerk wordt gerecycleerd, maar er mogen geen restanten aan het raamwerk achterblijven.

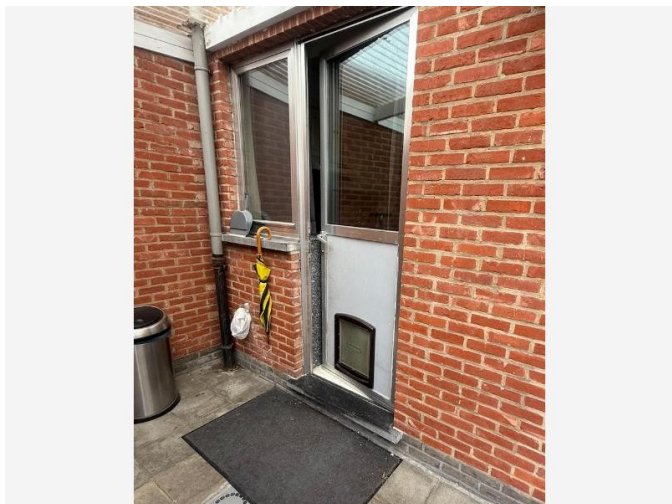
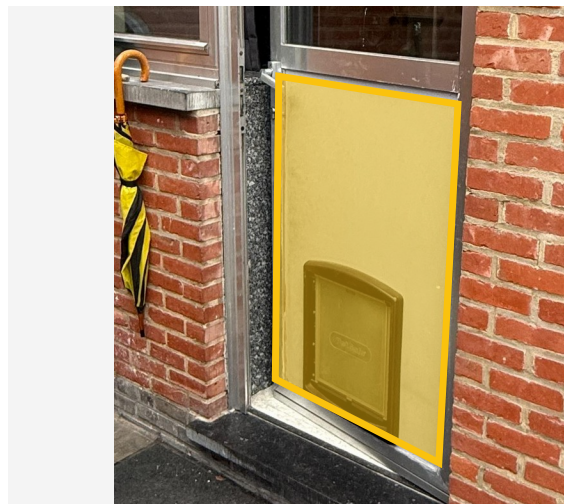
| Eindbeoordeling materiaalrisico | Laag materiaalrisico en/of verlaagde kans op vezelvrijgave |

| Asbestsoort (vezeltype) | Crocidoliet aanwezig |
| Toestand van het materiaal | Licht beschadigd, licht verweerd. Intact calciumsilicaatmateriaal of categorie III 'gebondenheid' |

| Beschrijving | deur keuken |
| Asbestmateriaal | Plaat, paneel, tablet - Geëmailleerd, type Glasal |

- Zorg voor een veilig beheer. Vermijd het beschadigen van het asbestmateriaal. Controleer de toestand jaarlijks op wijzigingen.
- Zorg voor een veilig beheer en verwijder dit asbestmateriaal wanneer het bij werken eenvoudig bereikbaar wordt. Controleer de toestand jaarlijks op wijzigingen.

- Eenvoudige handelingen: mag via doe-het-zelf of door werknemer(s) met opleidingsattest eenvoudige handelingen  
U mag deze toepassing zelf verwijderen, in achtneming van de nodige veiligheidsmaatregelen. Niet breken.  
Best deur als één geheel vervangen.

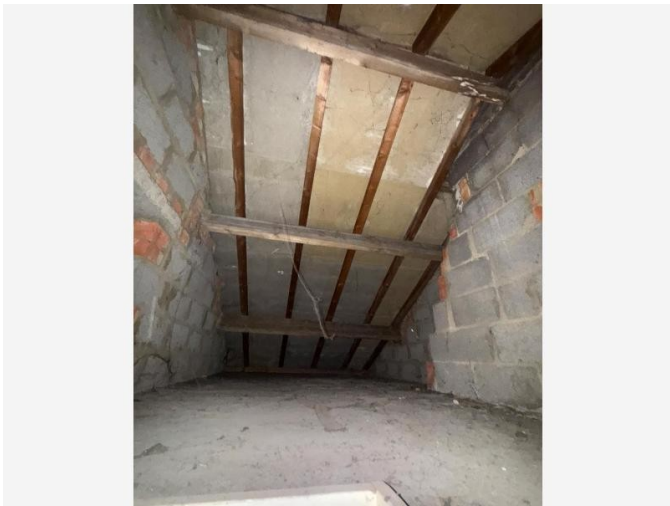
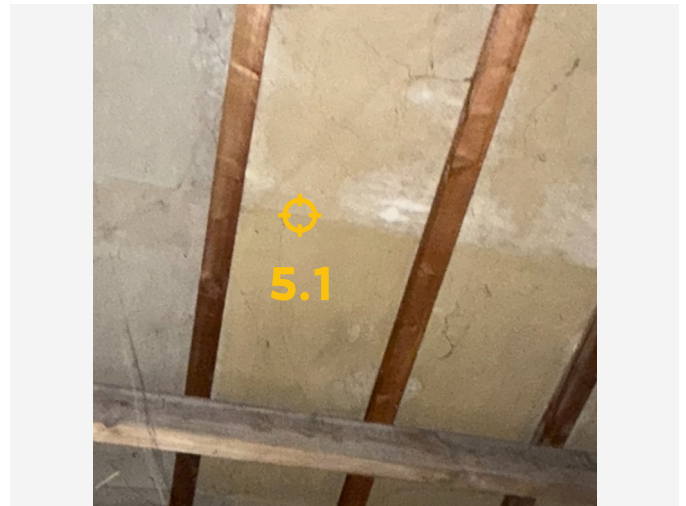
| Eindbeoordeling materiaalrisico | Laag materiaalrisico en/of verlaagde kans op vezelvrijgave |

| Toestand van het materiaal | Licht beschadigd, licht verweerd. Intact calciumsilicaatmateriaal of categorie III 'gebondenheid' |

| # | Type | Referentie | Resultaat |
|---|---|---|---|
| 5.1 | Puntmonster | M03 | Chrysotiel |

| Beschrijving | onderdakplaten |
| Asbestmateriaal | Plaat, paneel, tablet - Type Menuiserite |

- Zorg voor een veilig beheer. Vermijd het beschadigen van het asbestmateriaal. Controleer de toestand jaarlijks op wijzigingen.
- Zorg voor een veilig beheer en verwijder dit asbestmateriaal wanneer het bij werken eenvoudig bereikbaar wordt. Controleer de toestand jaarlijks op wijzigingen.

- Eenvoudige handelingen: mag via doe-het-zelf of door werknemer(s) met opleidingsattest eenvoudige handelingen  
U mag deze toepassing zelf verwijderen, inachtneming van de nodige veiligheidsmaatregelen. Vermijd het breken.

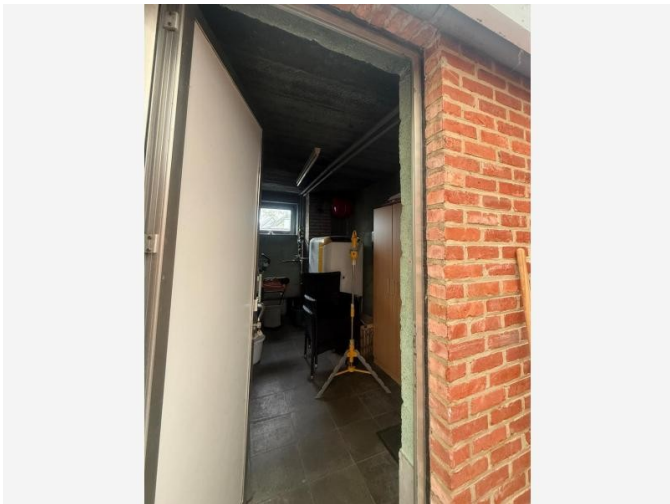
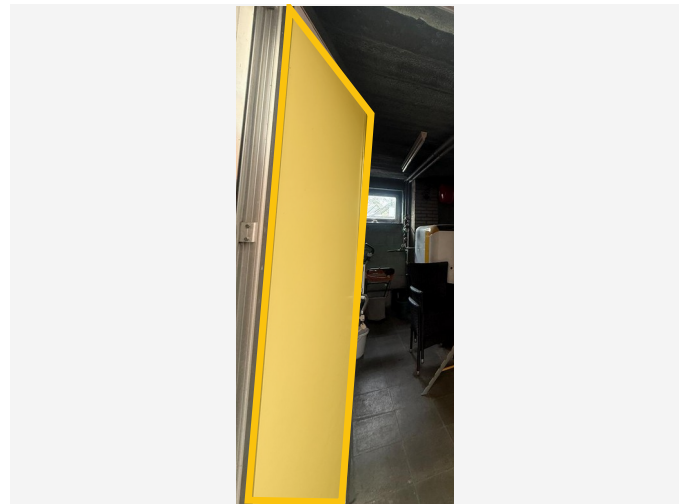
| Eindbeoordeling materiaalrisico | Zeer laag materiaalrisico en/of zeer lage kans op vezelvrijgave |

| Asbestsoort (vezeltype) | Crocidoliet aanwezig |
| Toestand van het materiaal | Onbeschadigd, niet verweerd |

| Beschrijving | deur berging |
| Asbestmateriaal | Plaat, paneel, tablet - Geëmailleerd, type Glasal |

- Zorg voor een veilig beheer. Vermijd het beschadigen van het asbestmateriaal. Controleer de toestand jaarlijks op wijzigingen.
- Zorg voor een veilig beheer en verwijder dit asbestmateriaal wanneer het bij werken eenvoudig bereikbaar wordt. Controleer de toestand jaarlijks op wijzigingen.

- Eenvoudige handelingen: mag via doe-het-zelf of door werknemer(s) met opleidingsattest eenvoudige handelingen  
U mag deze toepassing zelf verwijderen, in achtneming van de nodige veiligheidsmaatregelen. Niet breken.  
Best deur als één geheel vervangen.

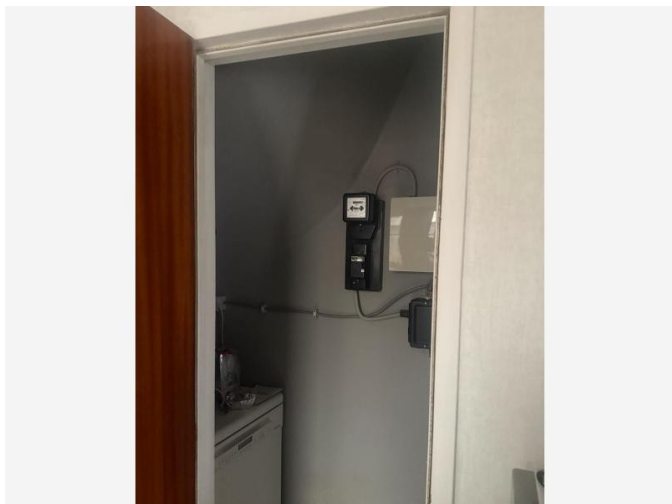
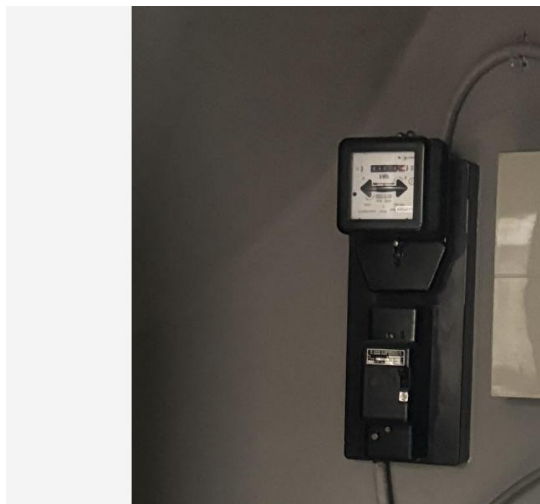
| Eindbeoordeling materiaalisico | Zeer laag materiaalisico en/of zeer lage kans op vezelvrijgave |

| Asbestsoort (vezeltype) | Crocidoliet aanwezig |
| Toestand van het materiaal | Onbeschadigd, niet verweerd |

| Beschrijving | meterkast |
| Asbestmateriaal | Plaat, paneel, tablet - Type Bakeliet |

- Zorg voor een veilig beheer. Vermijd het beschadigen van het asbestmateriaal. Controleer de toestand jaarlijks op wijzigingen.
- Zorg voor een veilig beheer en verwijder dit asbestmateriaal wanneer het bij werken eenvoudig bereikbaar wordt. Controleer de toestand jaarlijks op wijzigingen.

- Eenvoudige handelingen: mag via doe-het-zelf of door werknemer(s) met opleidingsattest eenvoudige handelingen  
De meterkast is waarschijnlijk eigendom van Fluvius. In dat geval mag u deze niet zelf verwijderen. Neem bij vragen contact op met Fluvius.

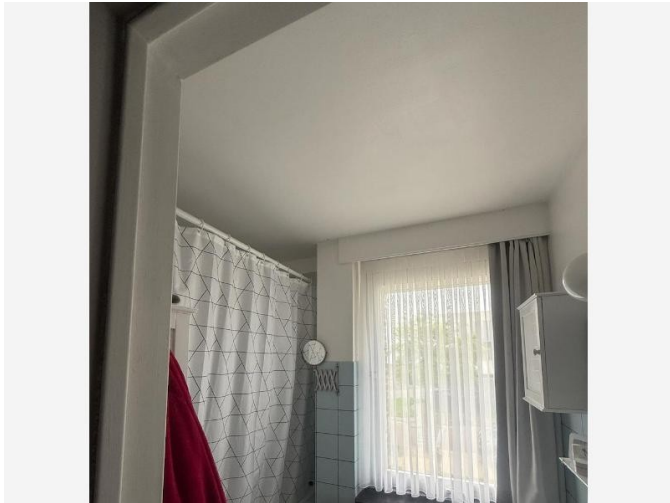
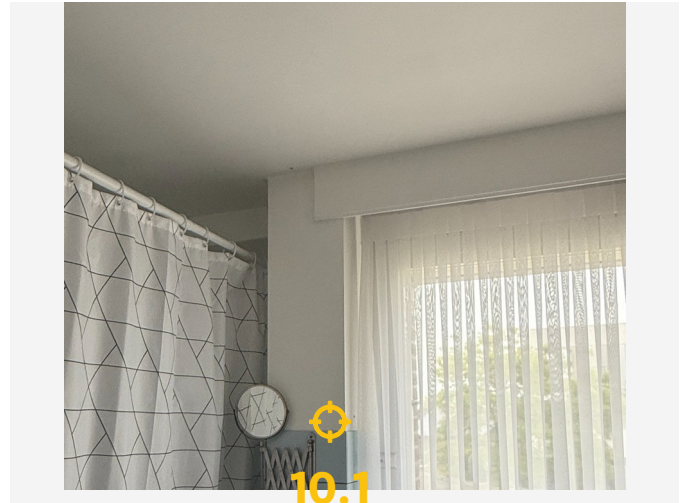
## Fiche 10: pleister muren

Geen asbest

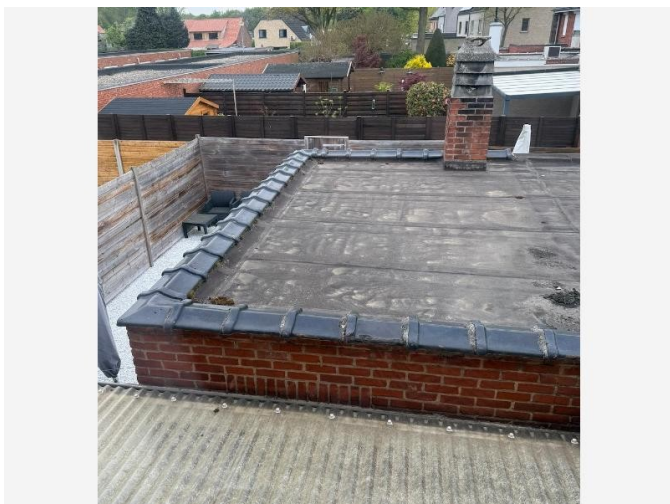
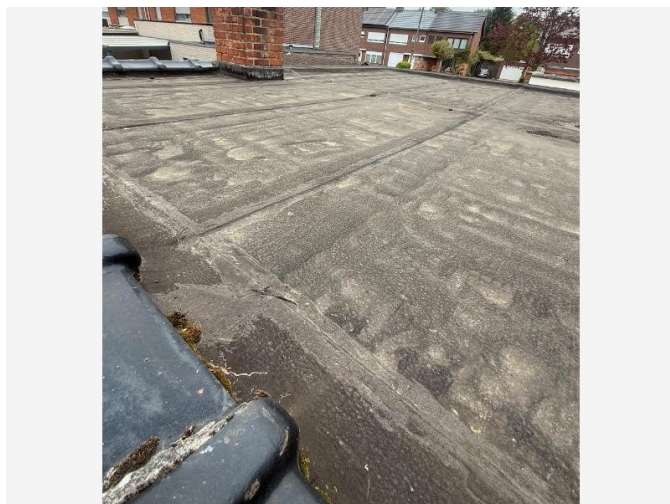
## Fiche 11: roofing

Geen asbest

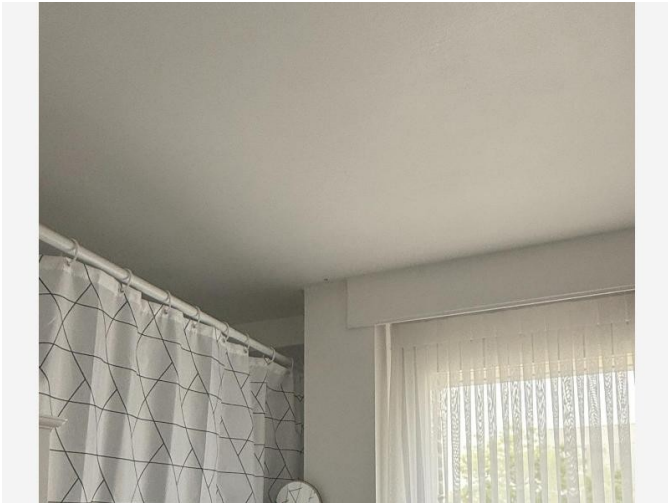
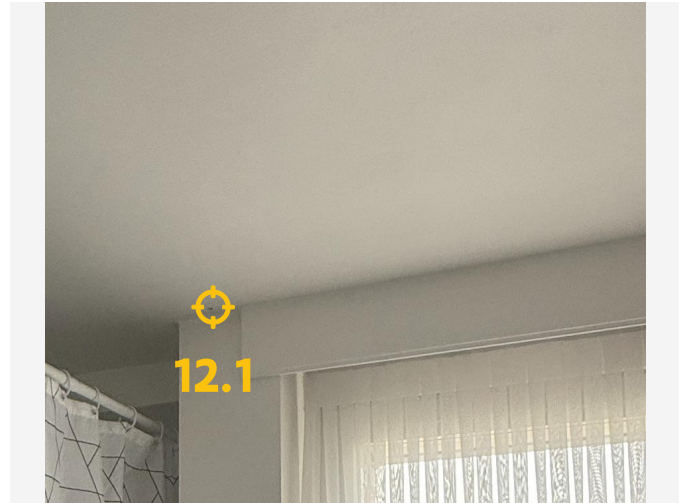
## Fiche 12: pleister plafond

Geen asbest
