# Asbestinventarisatetest

Mechelbaan 462, 2580 Putte

Attestnummer : 20250516-000369.000

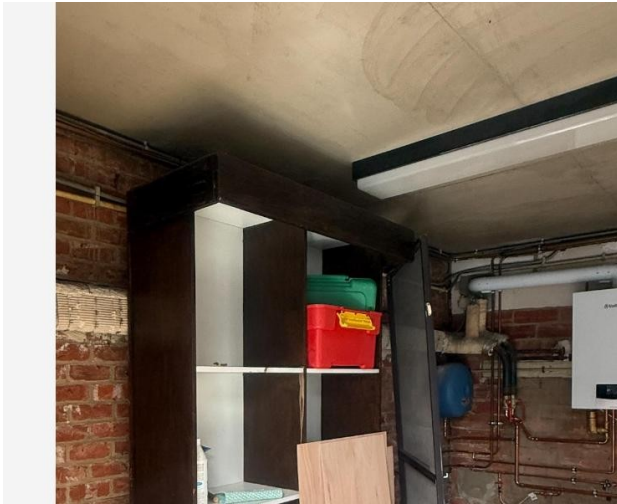
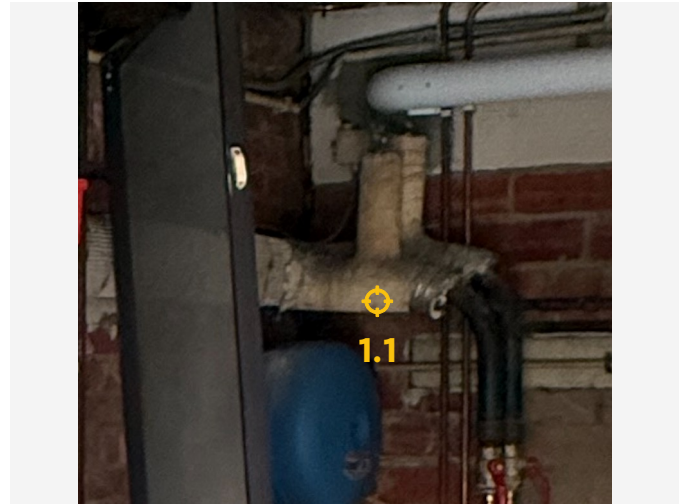
| Eindbeoordeling materiaalrisico | Hoog materiaalrisico en/of hoge kans op vezelvrijgave |

| Gebondenheid | Categorie 2: niet-hechtgebonden met matrix |
| Asbestsoort (vezeltype) | Amfibool aanwezig, uitgezonderd crocidoliet |
| Asbestconcentratie | Hoog ( $\geq 50\%$ ) |
| Afschermingsgraad van het gehele materiaal | Geheel of deels (ook) vrij aan binnenluchtstromen |
| Toestand van het materiaal | Zwaar beschadigd, zwaar verweerd |

| # | Type | Referentie | Resultaat |
|---|---|---|---|
| 1.1 | Mengmonster | M06 | Amosiet, Chrysotiel |

| Beschrijving | leidingisolatie bochten achter |

**Dringend verwijderen**

- Zorg voor een veilig beheer. Vermijd het beschadigen van het asbestmateriaal. Controleer de toestand jaarlijks op wijzigingen.
- Zorg voor een veilig beheer en verwijder dit asbestmateriaal wanneer het bij werken eenvoudig bereikbaar wordt. Controleer de toestand jaarlijks op wijzigingen.
- Verwijder dit asbestmateriaal zo snel mogelijk. Volg de toestand goed op.

- Hermetische zone (erkend asbestverwijderaar)  
Losgebonden asbest. Enkel mogelijk in hermetische zone.

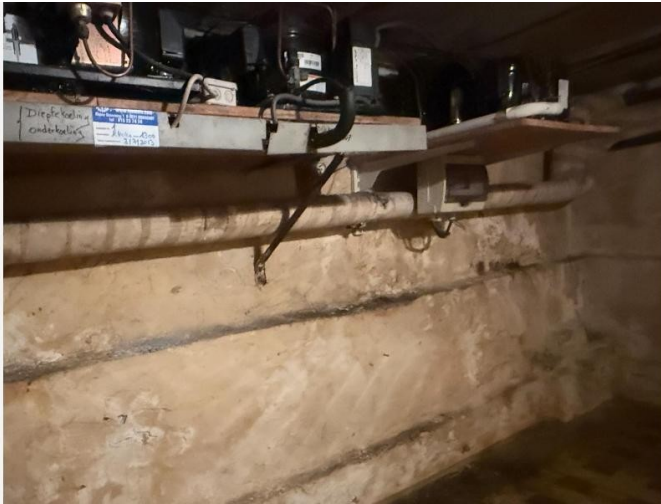
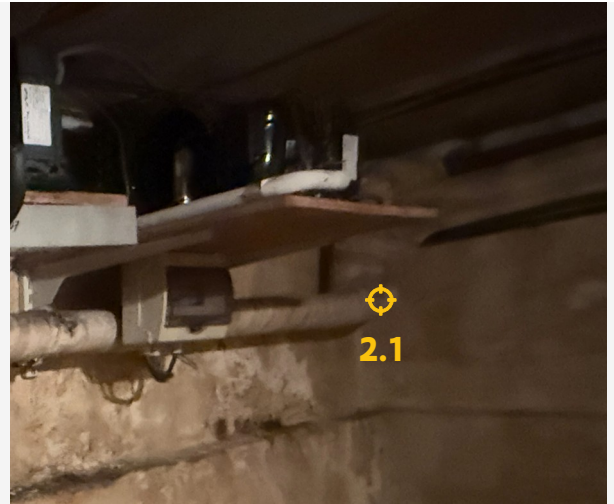
| Eindbeoordeling materiaalrisico | Hoog materiaalrisico en/of hoge kans op vezelvrijgave |

| Gebondenheid | Categorie 2: niet-hechtgebonden met matrix |
| Asbestsoort (vezeltype) | Alleen chrysotiel |
| Asbestconcentratie | Hoog ( $\geq 50\%$ ) |
| Afschermingsgraad van het gehele materiaal | Geheel of deels (ook) vrij aan de binnenlucht |
| Toestand van het materiaal | Matig beschadigd, matig verweerd |

| # | Type | Referentie | Resultaat |
|---|---|---|---|
| 2.1 | Mengmonster | M08 | Chrysotiel |

| Beschrijving | leidingisolatie bochten kelder |

**Dringend verwijderen**

- Zorg voor een veilig beheer. Vermijd het beschadigen van het asbestmateriaal. Controleer de toestand jaarlijks op wijzigingen.
- Zorg voor een veilig beheer en verwijder dit asbestmateriaal wanneer het bij werken eenvoudig bereikbaar wordt. Controleer de toestand jaarlijks op wijzigingen.
- Verwijder dit asbestmateriaal zo snel mogelijk. Volg de toestand goed op.

- Hermetische zone (erkend asbestverwijderaar)  
Losgebonden asbest. Enkel mogelijk in hermetische zone.

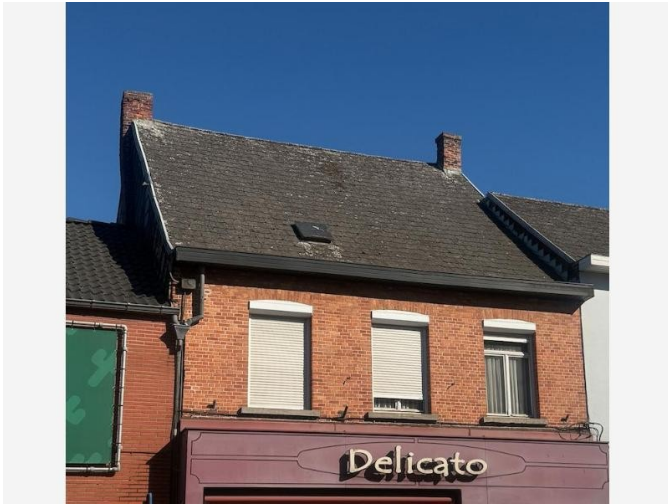
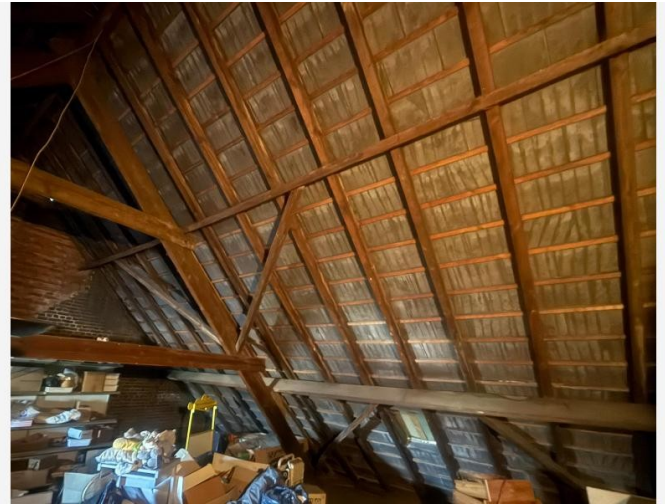
| Eindbeoordeling materiaalrisico | Hoog materiaalrisico en/of hoge kans op vezelvrijgave |

| Gebondenheid | Categorie 1: hechtgebonden in oorsprong |
| Asbestsoort (vezeltype) | Crocidoliet aanwezig |
| Asbestconcentratie | Laag (< 50%) |
| Afschermingsgraad van het gehele materiaal | Geheel of deels (ook) vrij aan de binnenlucht |
| Toestand van het materiaal | Matig beschadigd, matig verweerd |

| Beschrijving | dakleien |

**Dringend verwijderen**

- Zorg voor een veilig beheer. Vermijd het beschadigen van het asbestmateriaal. Controleer de toestand jaarlijks op wijzigingen.
- Zorg voor een veilig beheer en verwijder dit asbestmateriaal wanneer het bij werken eenvoudig bereikbaar wordt. Controleer de toestand jaarlijks op wijzigingen.
- Verwijder dit asbestmateriaal zo snel mogelijk. Volg de toestand goed op.
- Voer bijkomende staalname(s) uit.

- Eenvoudige handelingen: mag via doe-het-zelf of door werknemer(s) met opleidingsattest eenvoudige handelingen  
U mag deze toepassing zelf verwijderen.

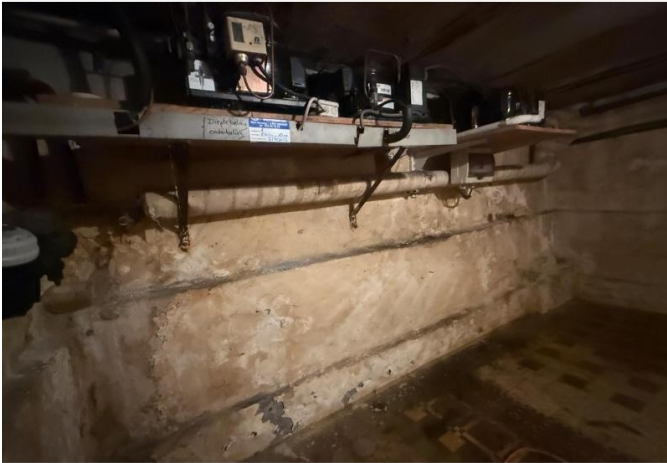
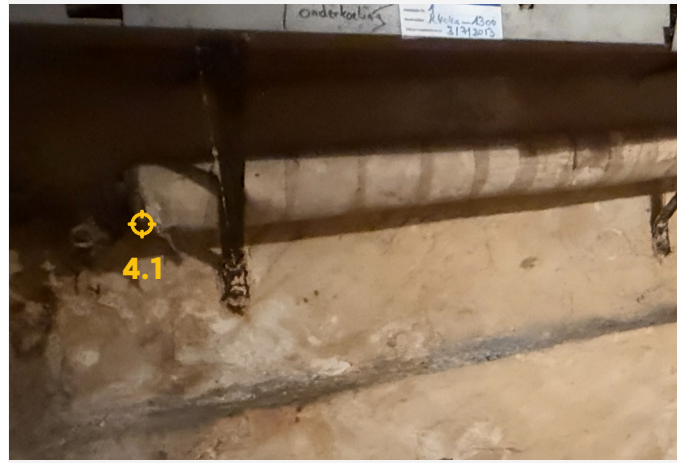
| Eindbeoordeling materiaalrisico | Hoog materiaalrisico en/of hoge kans op vezelvrijgave |

| Gebondenheid | Categorie 2: niet-hechtgebonden met matrix |
| Asbestsoort (vezeltype) | Alleen chrysotiel |
| Asbestconcentratie | Hoog ( $\geq 50\%$ ) |
| Afschermingsgraad van het gehele materiaal | Geheel of deels (ook) vrij aan de binnenlucht |
| Toestand van het materiaal | Matig beschadigd, matig verweerd |

| # | Type | Referentie | Resultaat |
|---|---|---|---|
| 4.1 | Mengmonster | M07 | Chrysotiel |

| Beschrijving | Leidingisolatie rechte stukken kelder |

**Dringend verwijderen**

- Zorg voor een veilig beheer. Vermijd het beschadigen van het asbestmateriaal. Controleer de toestand jaarlijks op wijzigingen.
- Zorg voor een veilig beheer en verwijder dit asbestmateriaal wanneer het bij werken eenvoudig bereikbaar wordt. Controleer de toestand jaarlijks op wijzigingen.
- Verwijder dit asbestmateriaal zo snel mogelijk. Volg de toestand goed op.

- Hermetische zone (erkend asbestverwijderaar)  
Losgebonden asbest. Enkel mogelijk in hermetische zone.

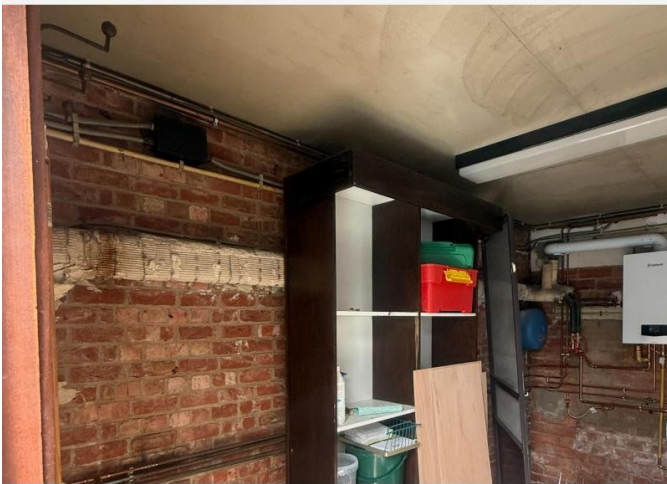
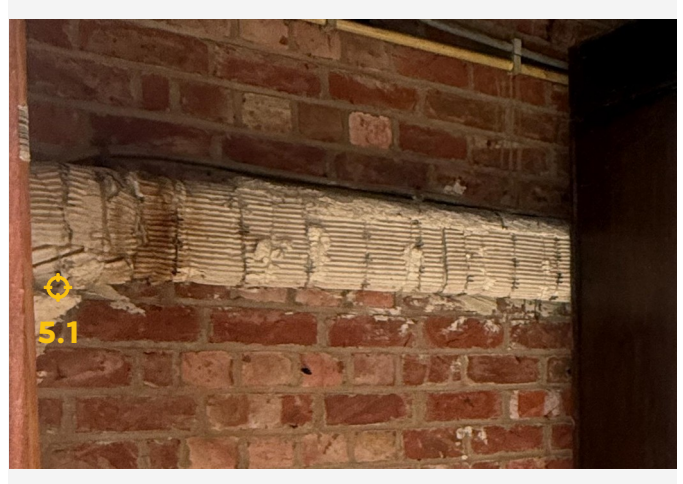
| Eindbeoordeling materiaalrisico | Hoog materiaalrisico en/of hoge kans op vezelvrijgave |

| Gebondenheid | Categorie 2: niet-hechtgebonden met matrix |
| Asbestsoort (vezeltype) | Alleen chrysotiel |
| Asbestconcentratie | Hoog ( $\geq 50\%$ ) |
| Afschermingsgraad van het gehele materiaal | Geheel of deels (ook) vrij aan binnenluchtstromen |
| Toestand van het materiaal | Zwaar beschadigd, zwaar verweerd |

| # | Type | Referentie | Resultaat |
|---|---|---|---|
| 5.1 | Mengmonster | M05 | Chrysotiel |

| Beschrijving | leidingisolatie rechte stukken achter |

**Dringend verwijderen**

- Zorg voor een veilig beheer. Vermijd het beschadigen van het asbestmateriaal. Controleer de toestand jaarlijks op wijzigingen.
- Zorg voor een veilig beheer en verwijder dit asbestmateriaal wanneer het bij werken eenvoudig bereikbaar wordt. Controleer de toestand jaarlijks op wijzigingen.
- Verwijder dit asbestmateriaal zo snel mogelijk. Volg de toestand goed op.

- Hermetische zone (erkend asbestverwijderaar)  
Losgebonden asbest. Enkel mogelijk in hermetische zone.

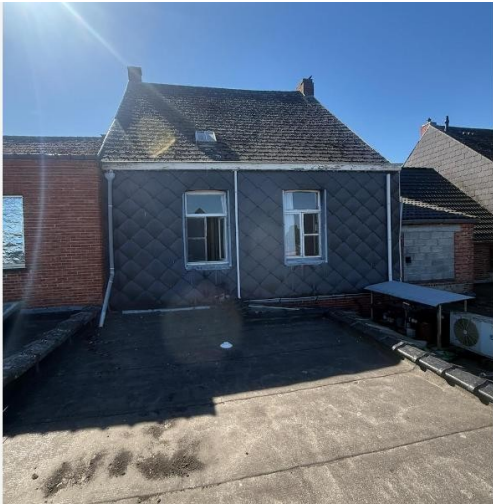
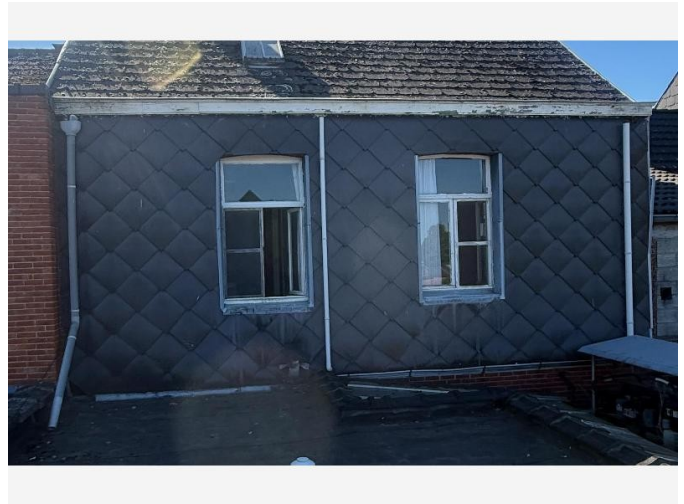
| Eindbeoordeling materiaalrisico | Laag materiaalrisico en/of verlaagde kans op vezelvrijgave |

| Gebondenheid | Categorie 1: hechtgebonden in oorsprong |
| Asbestsoort (vezeltype) | Crocidoliet aanwezig |
| Asbestconcentratie | Laag (< 50%) |
| Afschermingsgraad van het gehele materiaal | Geheel of deels vrij aan de buitenlucht |

Verwijderen

- Zorg voor een veilig beheer. Vermijd het beschadigen van het asbestmateriaal. Controleer de toestand jaarlijks op wijzigingen.
- Zorg voor een veilig beheer en verwijder dit asbestmateriaal wanneer het bij werken eenvoudig bereikbaar wordt. Controleer de toestand jaarlijks op wijzigingen.
- Verwijder dit asbestmateriaal zo snel mogelijk. Volg de toestand goed op.
- Voer bijkomende staalname(s) uit.

- Eenvoudige handelingen: mag via doe-het-zelf of door werknemer(s) met opleidingsattest eenvoudige handelingen  
U mag deze toepassing zelf verwijderen.

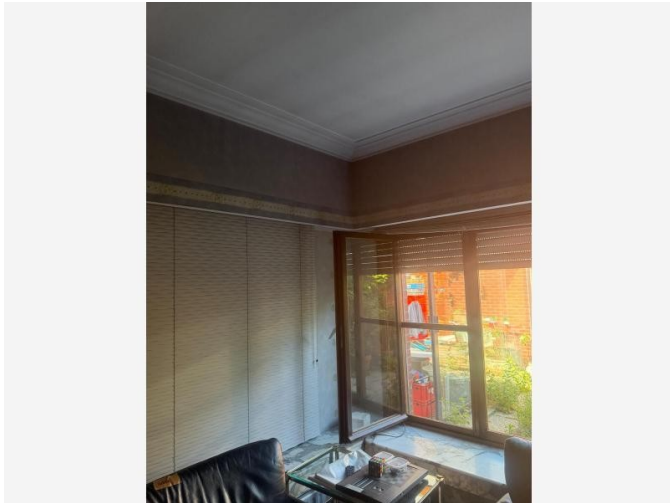
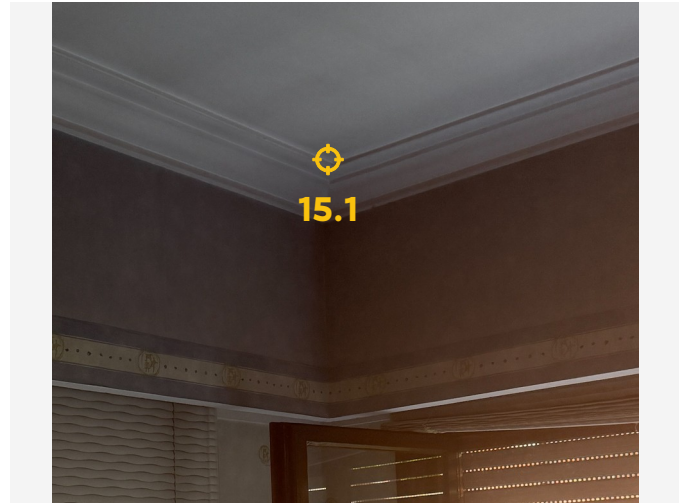
## Fiche 15: pleister plafond

Geen asbest

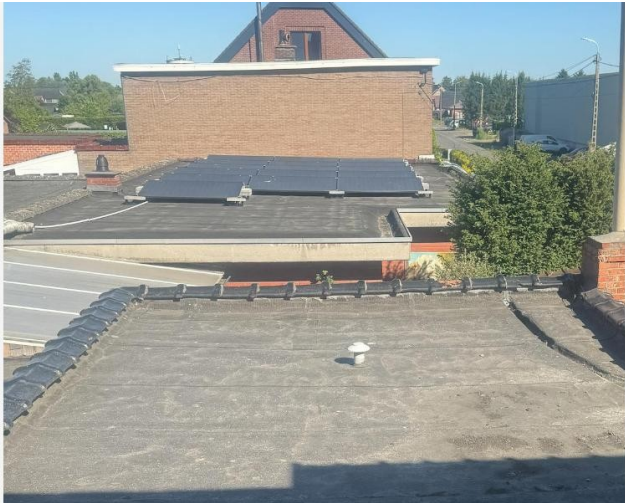
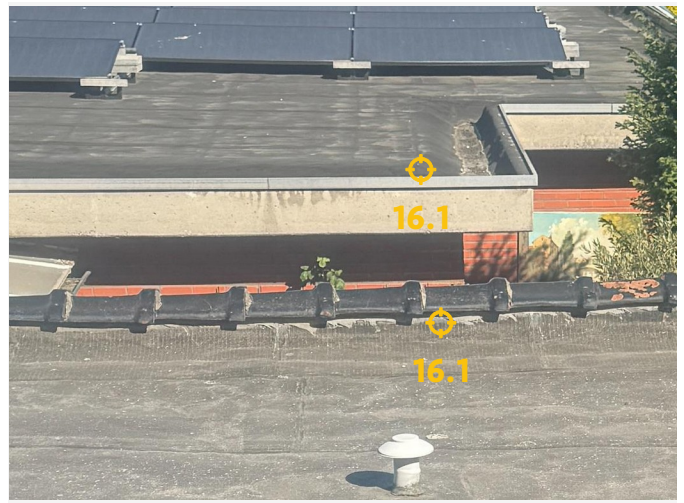
## Fiche 16: roofing

Geen asbest

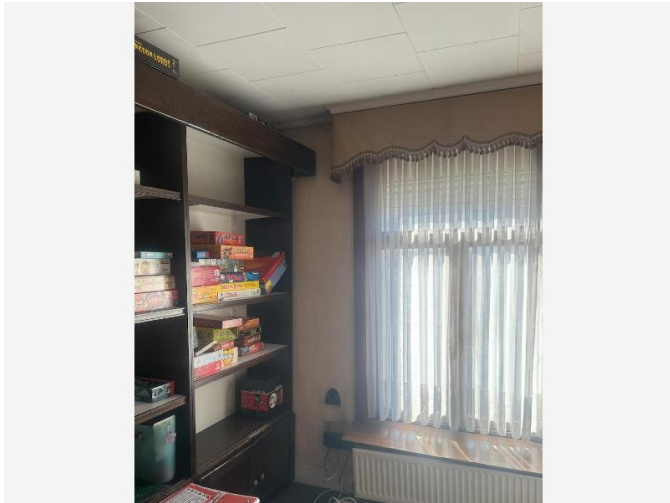
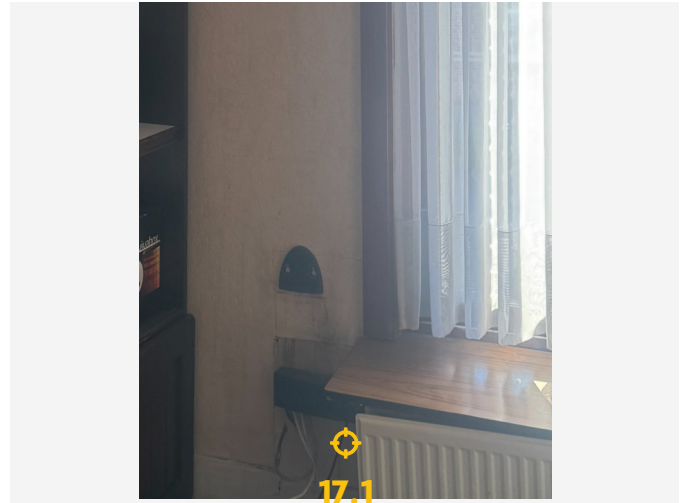
## Fiche 17: pleister muren

Geen asbest
