# Asbestinventarisatetest

Zilverberklaan 62, 2820 Bonheiden

Attestnummer : 20250717-000287.000

**Niet-asbestveilig**

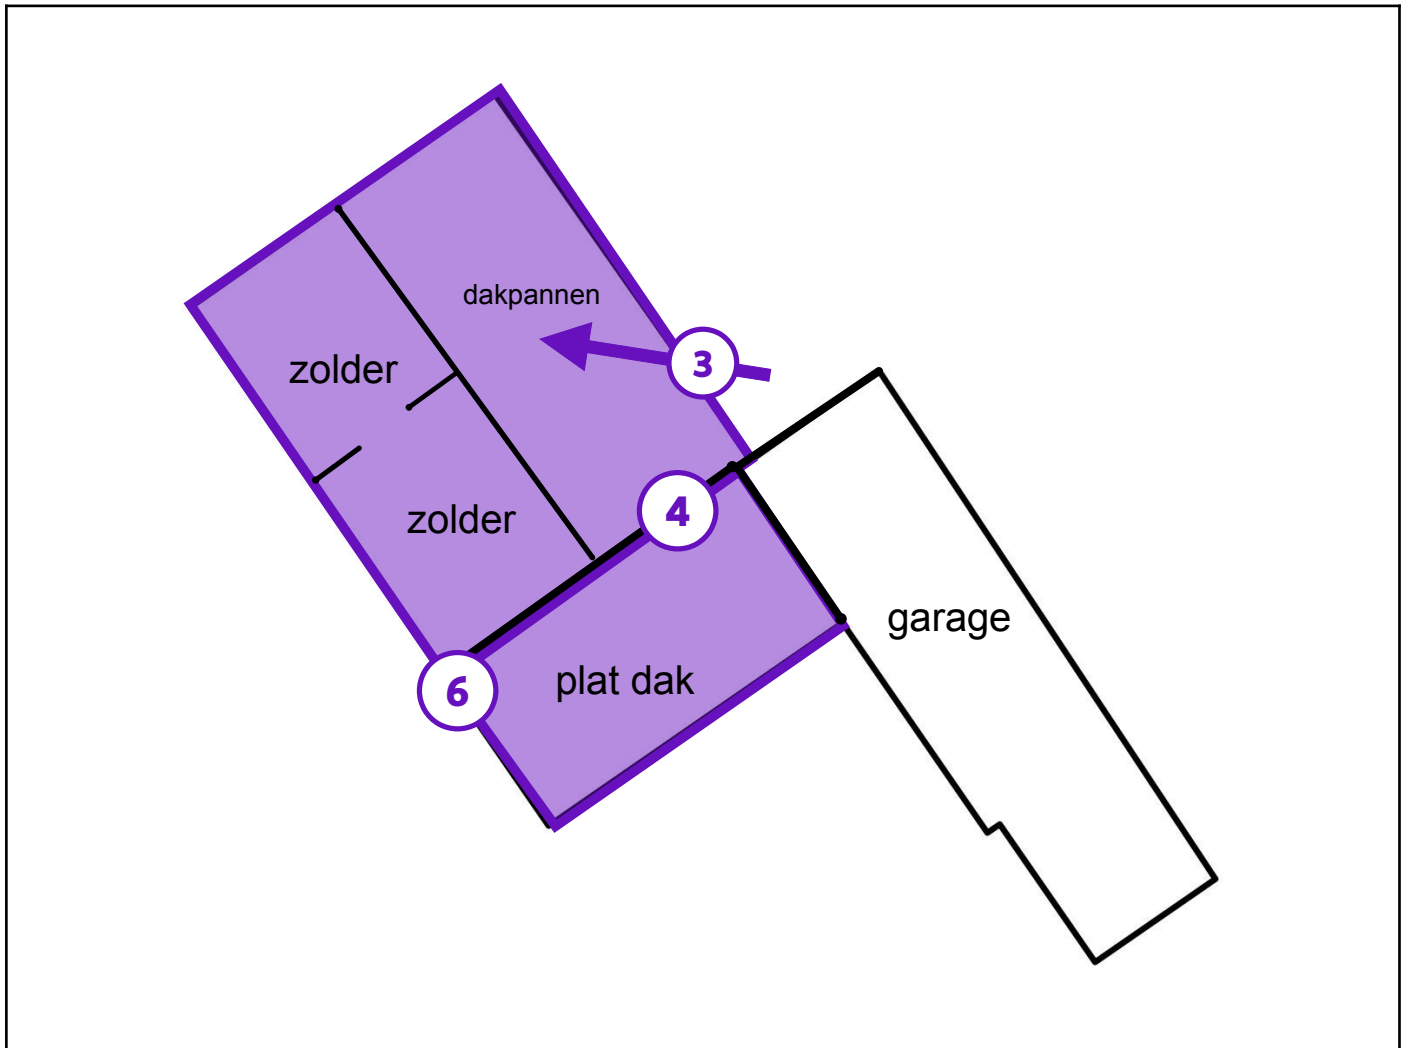
## Plan 1.4: Zolder / Dak

| Beschrijving | Type | Actie |
|---|---|---|
| 3. schouw | Beperking | - |

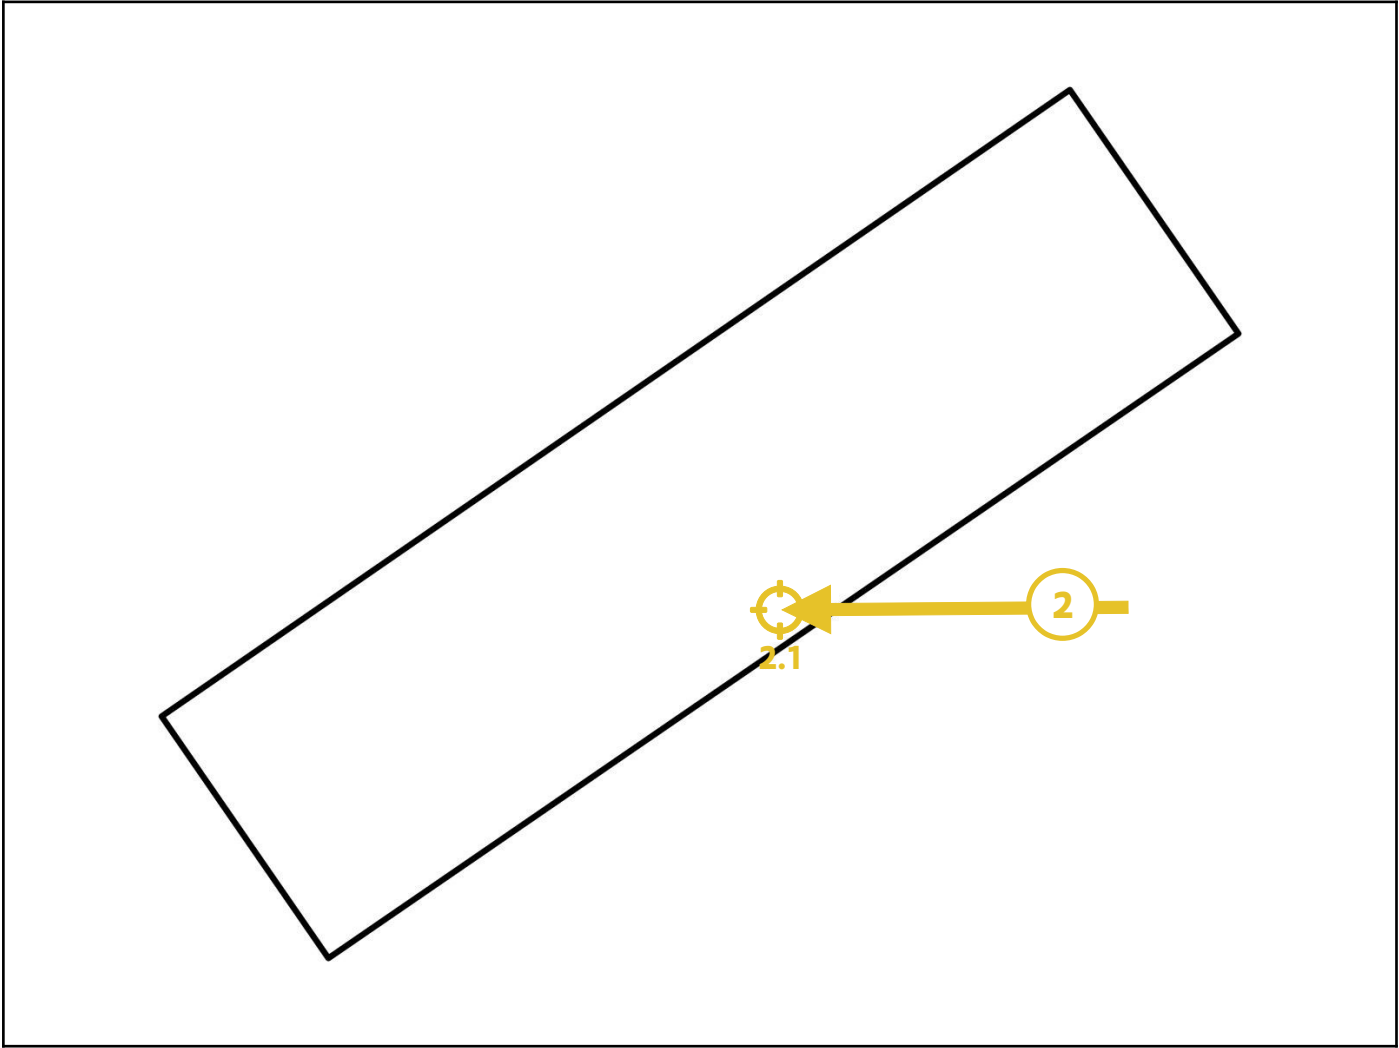
# Plan 2.1: Afdak

| Beschrijving | Type | Actie |
|---|---|---|
| 2. cementbuis terras | Asbestmateriaal | Zorgvuldig beheren |

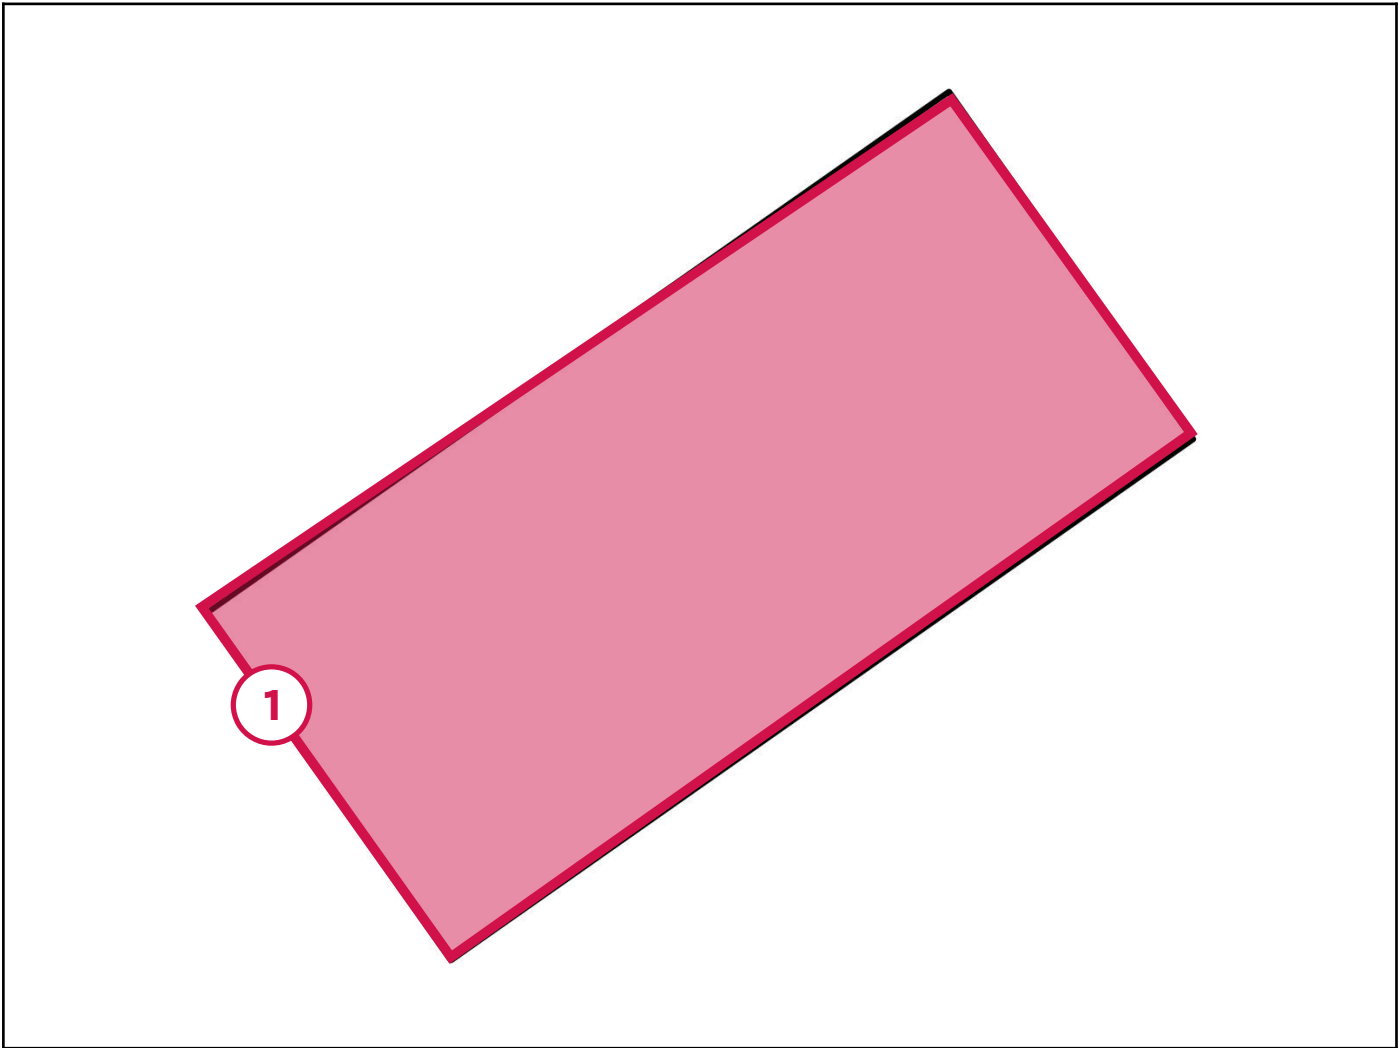
### Plan 3.1: Tuinhuis

| Beschrijving | Type | Actie |
|---|---|---|
| 1. golfplaten tuinhuis | Asbestmateriaal | Dringend verwijderen |

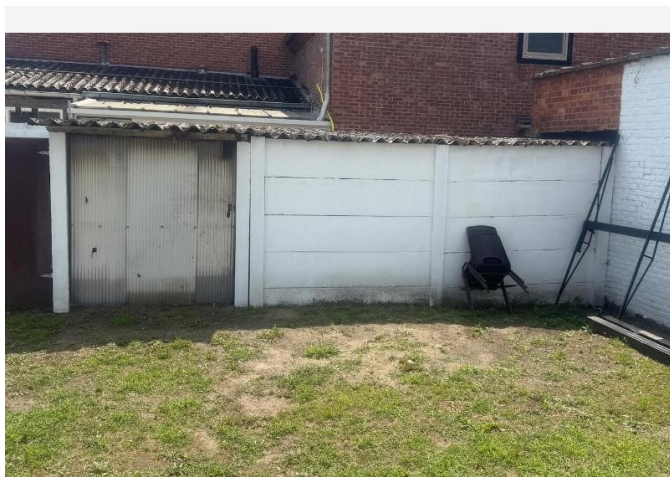
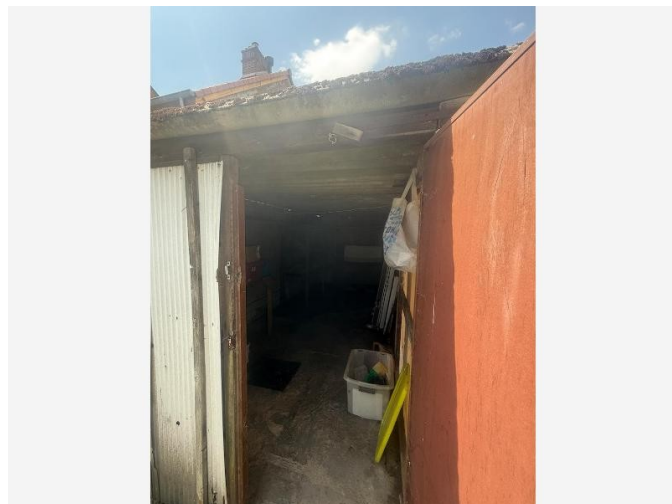
Het asbestmateriaal valt onder de mijlpaal van 2034.

**Dringend verwijderen**

| Eindbeoordeling materiaalrisico | Hoog materiaalrisico en/of hoge kans op vezelvrijgave |

| Gebondenheid | Categorie 1: hechtgebonden in oorsprong |
| Asbestsoort (vezeltype) | Crocidoliet aanwezig |
| Asbestconcentratie | Laag (< 50%) |
| Afschermingsgraad van het gehele materiaal | Geheel of deels (ook) vrij aan de binnenlucht |
| Toestand van het materiaal | Matig beschadigd, matig verweerd |

| Beschrijving | golfplaten tuinhuis |
| Asbestmateriaal | Dak- en gevelbekleding - Golfplaat |

- Zorg voor een veilig beheer. Vermijd het beschadigen van het asbestmateriaal. Controleer de toestand jaarlijks op wijzigingen.
- Zorg voor een veilig beheer en verwijder dit asbestmateriaal wanneer het bij werken eenvoudig bereikbaar wordt. Controleer de toestand jaarlijks op wijzigingen.
- Verwijder dit asbestmateriaal zo snel mogelijk. Volg de toestand goed op.
- Voer bijkomende staalname(s) uit.

- Eenvoudige handelingen: mag via doe-het-zelf of door werknemer(s) met opleidingsattest eenvoudige handelingen  
U mag deze toepassing zelf verwijderen.

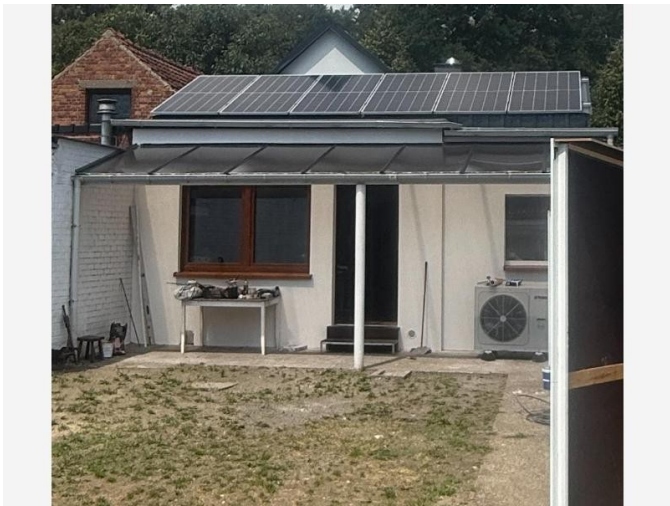
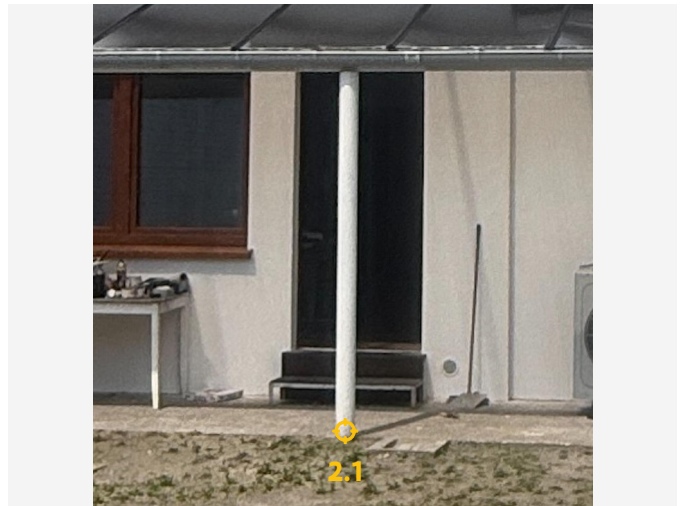
Het asbestmateriaal valt onder de mijlpaal van 2040.

Zorgvuldig beheren

| Eindbeoordeling materiaalrisico | Zeer laag materiaalrisico en/of zeer lage kans op vezelvrijgave |

| Asbestsoort (vezeltype) | Alleen chrysotiel |
| Toestand van het materiaal | Licht beschadigd, licht verweerd. Intact calciumsilicaatmateriaal of categorie III 'gebondenheid' |

| # | Type | Referentie | Resultaat |
|---|---|---|---|
| 2.1 | Puntmonster | M03 | Chrysotiel |

| Beschrijving | cementbuis terras |

- Zorg voor een veilig beheer. Vermijd het beschadigen van het asbestmateriaal. Controleer de toestand jaarlijks op wijzigingen.
- Zorg voor een veilig beheer en verwijder dit asbestmateriaal wanneer het bij werken eenvoudig bereikbaar wordt. Controleer de toestand jaarlijks op wijzigingen.

- Eenvoudige handelingen: mag via doe-het-zelf of door werknemer(s) met opleidingsattest eenvoudige handelingen  
Gelet de locatie is het aangeraden om het door een werknemer met opleidingsattest eenvoudige handelingen te laten verwijderen.

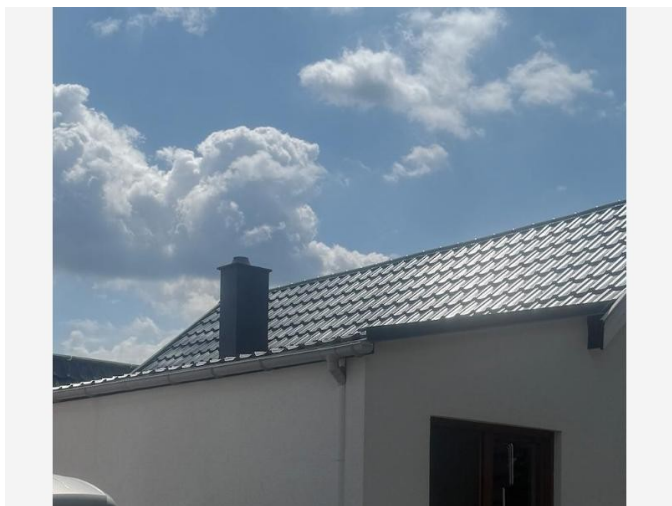
*Situeringsfoto*

**Reden:** Het te onderzoeken materiaal situeert zich hoger dan 3,50 m te rekenen vanaf een veilige ondergrond

**Uitleg van de asbestdeskundige:** hoogte hoger dan 3,50m.

visueel niet-asbestverdacht.

er zouden asbestverdachte toepassingen aanwezig kunnen zijn in de schouw zelf.

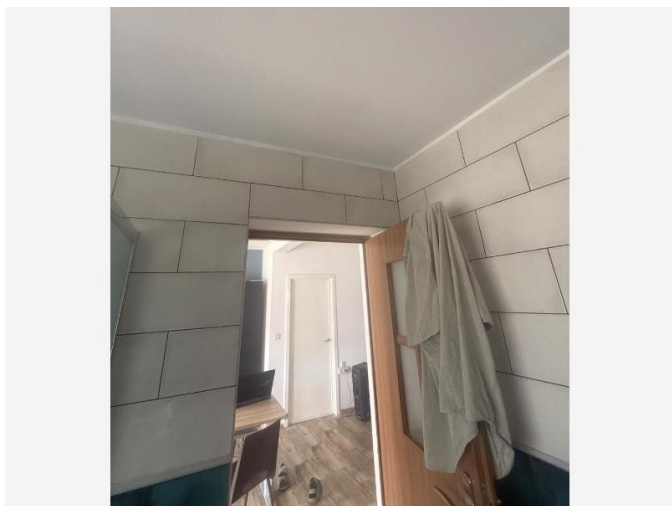
Achter de tegels zou asbestverdacht tegellijm aanwezig kunnen zijn.

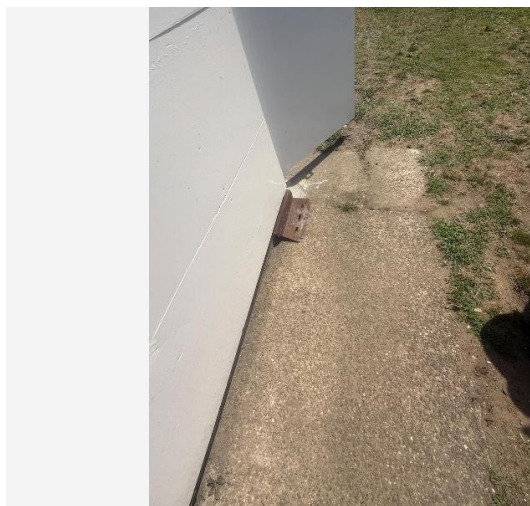
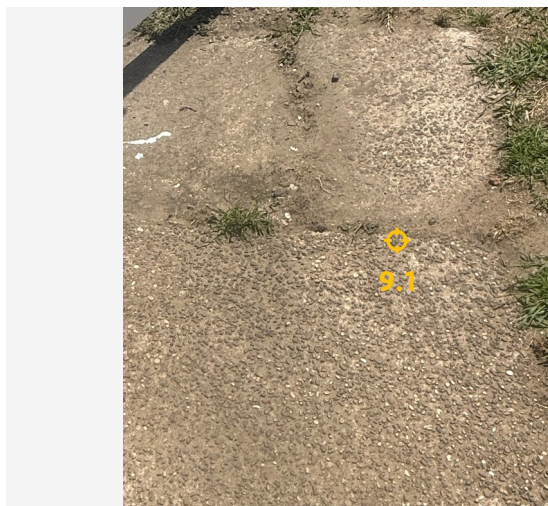
## Fiche 9: asfalt

Geen asbest

| # | Type | Referentie | Resultaat |
|---|---|---|---|
| 9.1 | Mengmonster | M04 | Geen asbest |

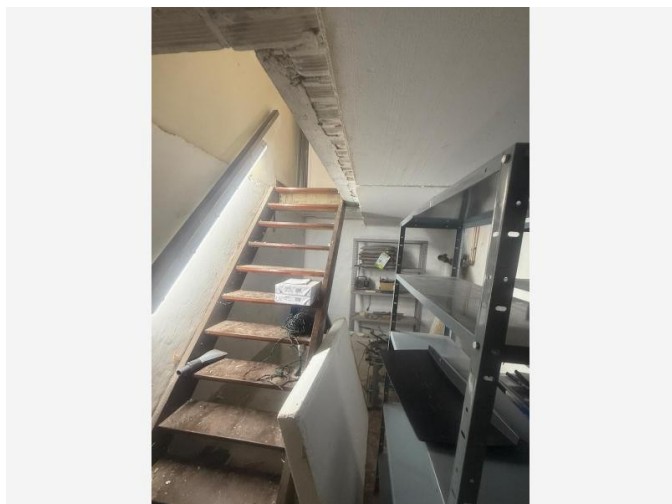
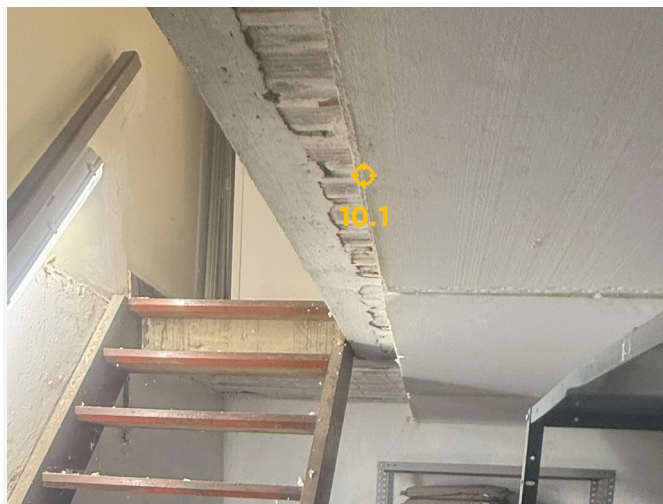
## Fiche 10: pleister plafond

Geen asbest

| # | Type | Referentie | Resultaat |
|---|---|---|---|
| 10.1 | Mengmonster | M02 | Geen asbest |

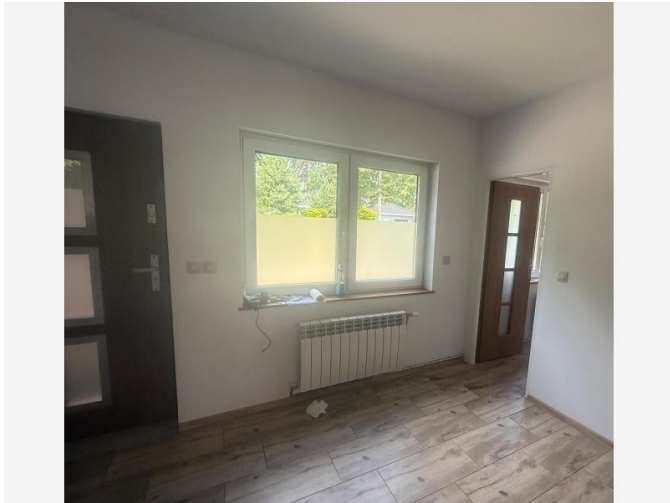
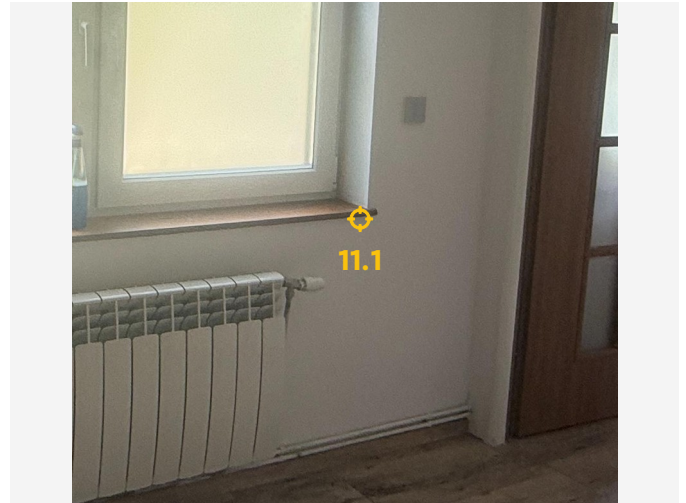
## Fiche 11: pleister muren

Geen asbest

| # | Type | Referentie | Resultaat |
|---|---|---|---|
| 11.1 | Mengmonster | M01 | Geen asbest |
