# Asbestinventarisatetest

Vooruitgangstraat 3, 2800 Mechelen

Attestnummer : 20250711-000119.000

Uitgegeven op : 11.07.2025

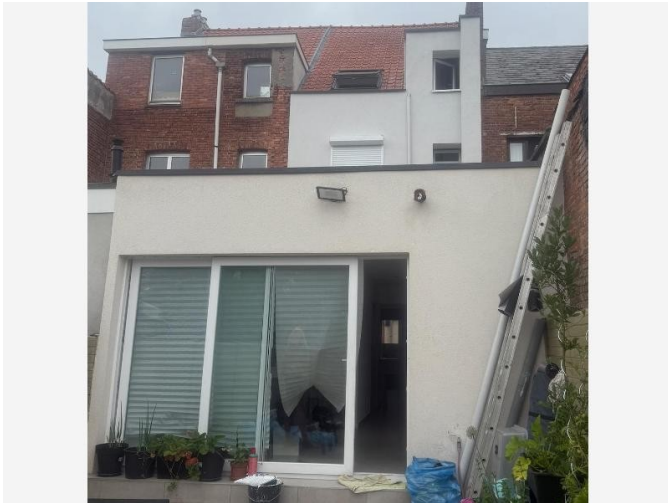
| Fiche 1: crepi..... | 16 |

geplaatst in 2024.

| (Asbest)materiaal | In-situ afwerkingslagen - Crepi |

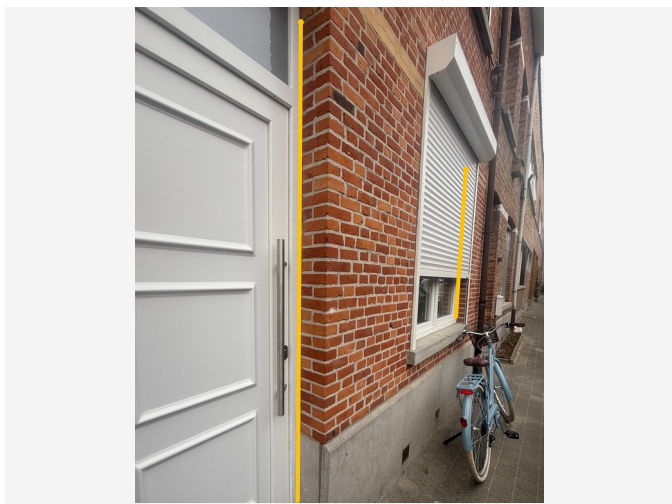
| Fiche 2: mastiek..... | 17 |

niet-asbestverdacht.

| (Asbest)materiaal | In-situ afwerkingslagen - Pasta, stopverf, voegsel, stopsel, vulsel, mastiek, kitten, ... |

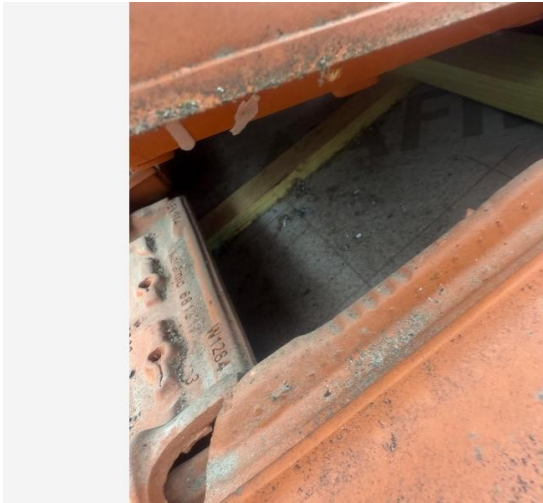
| Fiche 3: onder de dakpannen..... | 18 |

geen asbestverdachte toepassingen waargenomen.

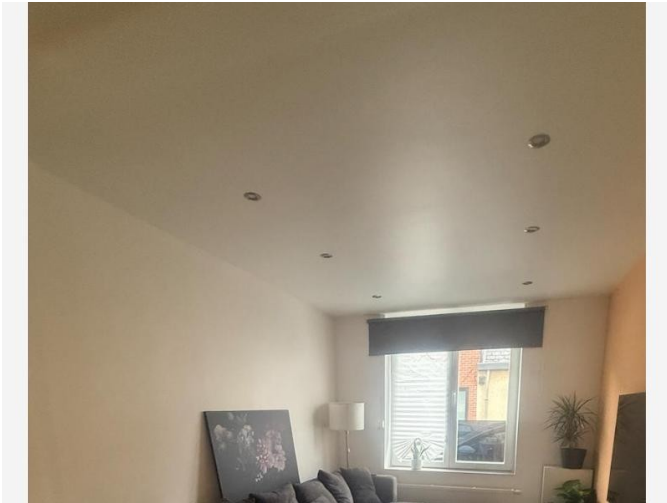
| Fiche 4: vals plafond..... | 19 |

Achter het vals plafond zouden asbestverdachte toepassingen aanwezig kunnen zijn.

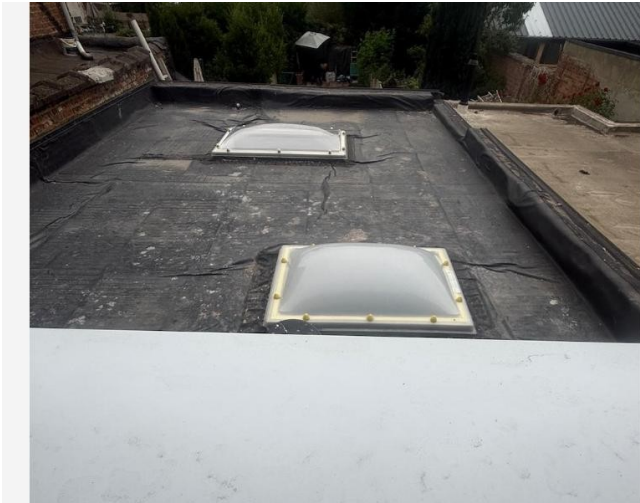
| Fiche 5: plat dak (1ste verdieping)..... | 20 |

EPDM; niet-asbestverdacht.

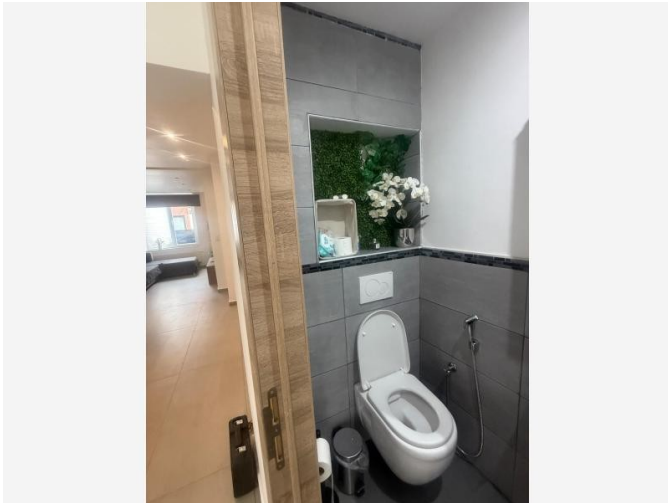
| Fiche 6: tegellijm..... | 21 |

Achter de tegels zou asbestverdacht tegellijm aanwezig kunnen zijn.

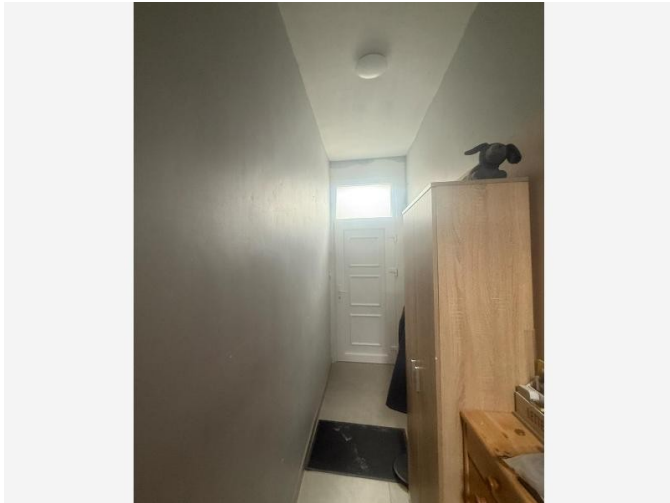
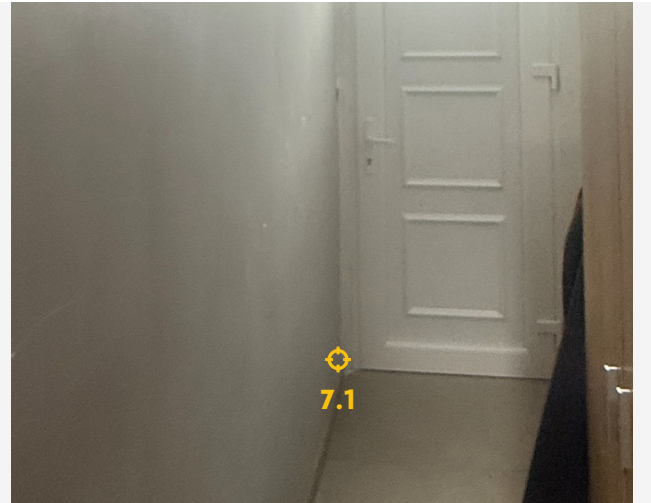
## Fiche 7: pleister muren

Geen asbest

| # | Type | Referentie | Resultaat |
|---|---|---|---|
| 7.1 | Mengmonster | M01 | Geen asbest |

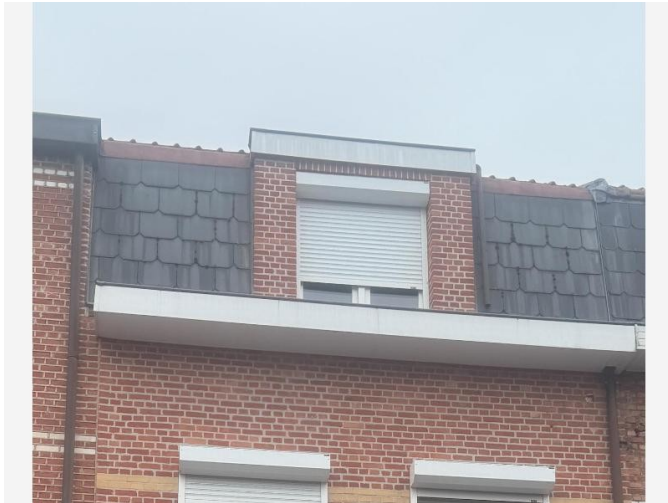
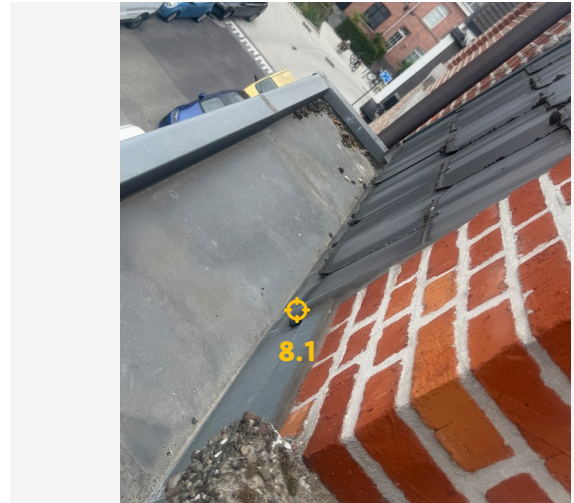
## Fiche 8: leien voorgevel

Geen asbest

| # | Type | Referentie | Resultaat |
|---|---|---|---|
| 8.1 | Puntmonster | M02 | Geen asbest |
