# Asbestinventarisatetest

Schriekstraat 39, 2223 Heist-op-den-Berg

Attestnummer : 20250716-000387.000

**Niet-asbestveilig**

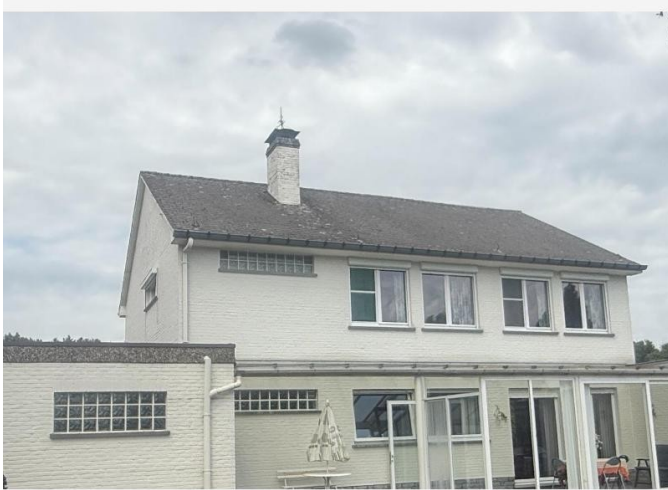
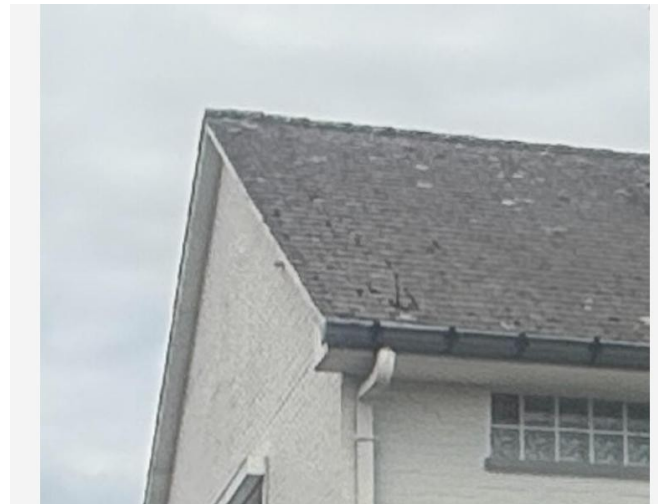
| Eindbeoordeling materiaalrisico | Verhoogd materiaalrisico en/of verhoogde kans op vezelvrijgave |

| Asbestsoort (vezeltype) | Crocidoliet aanwezig |
| Toestand van het materiaal | Matig beschadigd, matig verweerd |

| Asbestmateriaal | Dak- en gevelbekleding - Lei, shingle |
| Hoeveelheid (oppervlakte - aantal) | <ul style="list-style-type: none"><li>• 150,00 m<sup>2</sup> - 1 stuk</li></ul> |

Het asbestmateriaal valt onder de mijlpaal van 2034.

Verwijderen

- Zorg voor een veilig beheer. Vermijd het beschadigen van het asbestmateriaal. Controleer de toestand jaarlijks op wijzigingen.
- Zorg voor een veilig beheer en verwijder dit asbestmateriaal wanneer het bij werken eenvoudig bereikbaar wordt. Controleer de toestand jaarlijks op wijzigingen.
- Verwijder dit asbestmateriaal zo snel mogelijk. Volg de toestand goed op.
- Voer bijkomende staalname(s) uit.

- Eenvoudige handelingen: mag via doe-het-zelf of door werknemer(s) met opleidingsattest eenvoudige handelingen  
U mag deze toepassing zelf verwijderen.

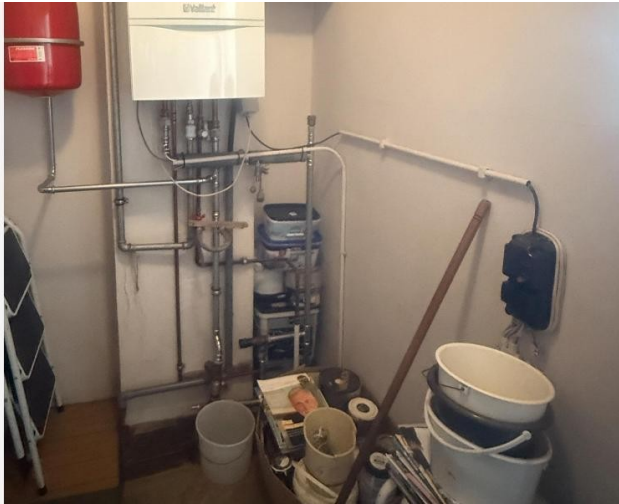
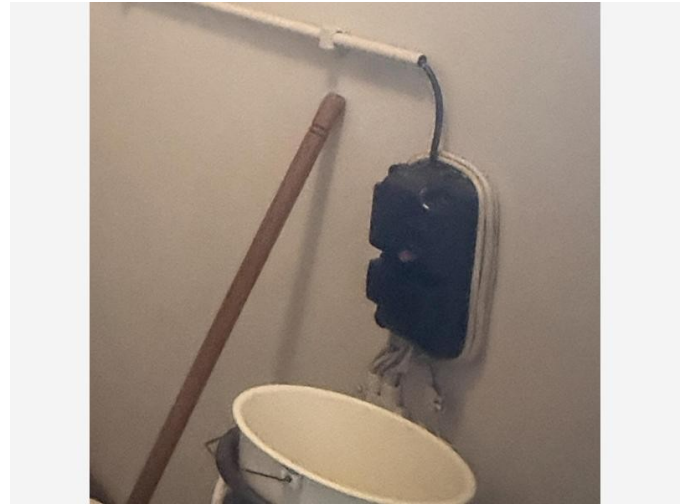
| Eindbeoordeling materiaalrisico | Zeer laag materiaalrisico en/of zeer lage kans op vezelvrijgave |

| Asbestsoort (vezeltype) | Crocidoliet aanwezig |
| Toestand van het materiaal | Onbeschadigd, niet verweerd |

| Asbestmateriaal | Plaat, paneel, tablet - Type Bakeliet |

Het asbestmateriaal valt onder de mijlpaal van 2040.

Zorgvuldig beheren

- Zorg voor een veilig beheer. Vermijd het beschadigen van het asbestmateriaal. Controleer de toestand jaarlijks op wijzigingen.
- Zorg voor een veilig beheer en verwijder dit asbestmateriaal wanneer het bij werken eenvoudig bereikbaar wordt. Controleer de toestand jaarlijks op wijzigingen.
- Voer bijkomende staalname(s) uit.

- Eenvoudige handelingen: mag via doe-het-zelf of door werknemer(s) met opleidingsattest eenvoudige handelingen  
Voor bakeliet toepassingen voorziet de wet geen verplichting om deze asbestverdachte toepassing te laten verwijderen door een firma met een opleidingsattest eenvoudige handeling. U mag, in principe, ongeacht beschadigingen of vrije asbestvezels, deze asbesttoepassing zelf verwijderen met inachtneming van de nodige veiligheidsmaatregelen om uzelf en uw omgeving te beschermen. Een beschadigde asbesttoepassing in slechte staat kan makkelijk verder breken of vergruizen. Er komen dan schadelijke asbestvezels vrij die ingeademd kunnen worden.

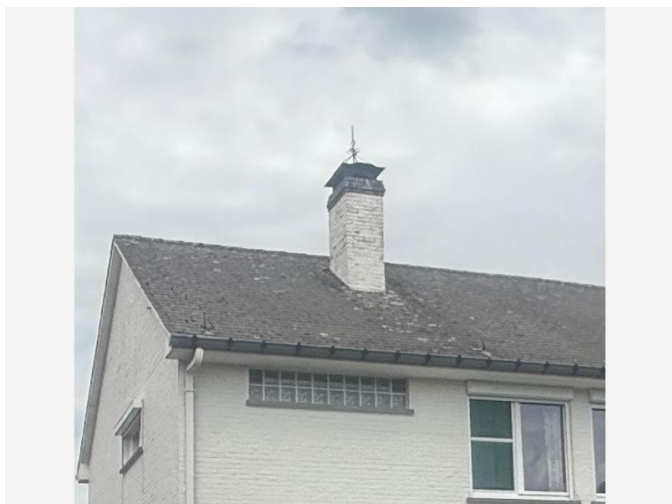
*Situeringsfoto*

**Reden:** Het te onderzoeken materiaal situeert zich hoger dan 3,50 m te rekenen vanaf een veilige ondergrond

**Uitleg van de asbestdeskundige:** hoogte hoger dan 3,50m.

visueel niet-asbestverdacht.

er zouden asbestverdachte toepassingen aanwezig kunnen zijn in de schouw zelf.

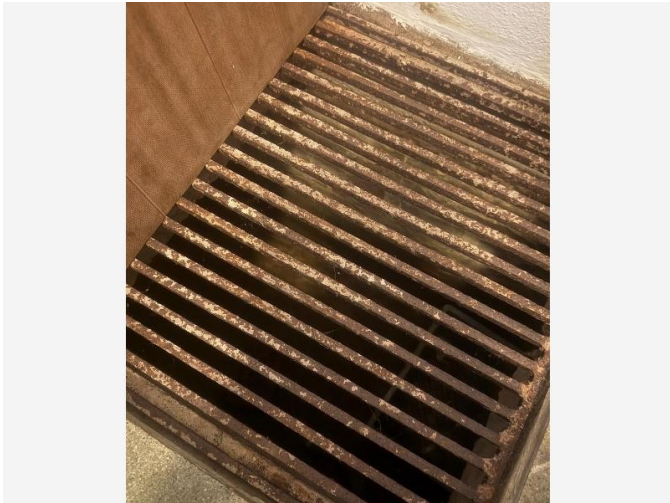
*Situeringsfoto*

**Reden:** Het onderzoek kan niet uitgevoerd worden binnen de bepalingen van de Welzijnswet

**Uitleg van de asbestdeskundige:** hoogte lager dan 1,50m.

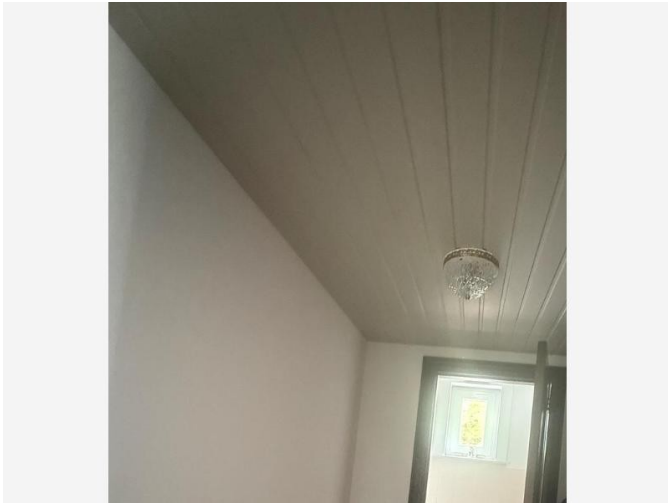
Achter het vals plafond zouden asbestverdachte toepassingen aanwezig kunnen zijn.

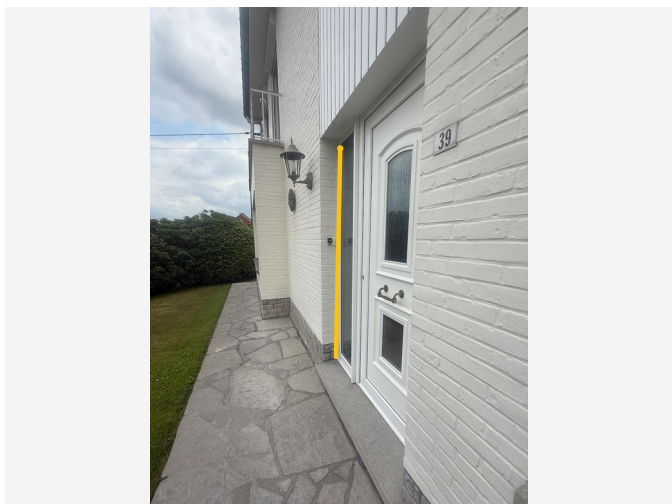
niet-asbestverdacht.

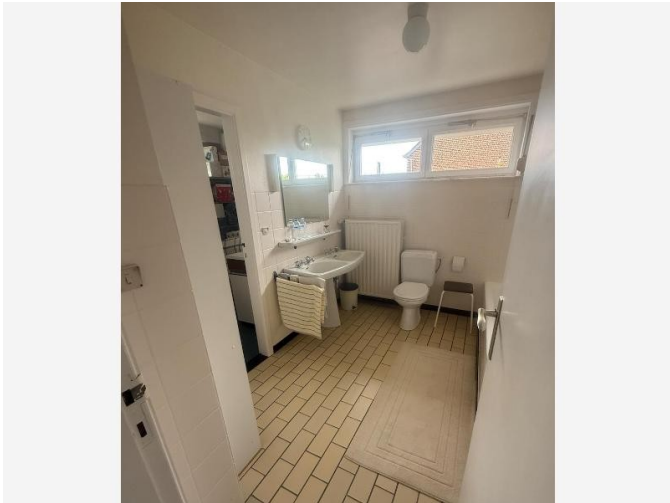
Achter de tegels zou asbestverdacht tegellijm aanwezig kunnen zijn.

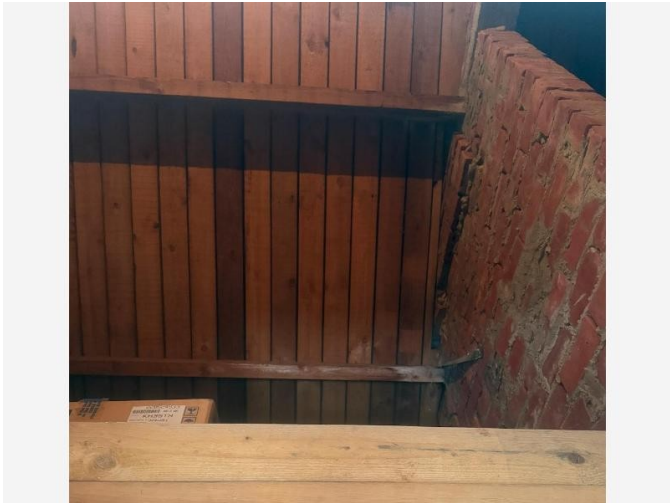
Achter de houtlatten zouden er asbestverdachte toepassingen aanwezig kunnen zijn.

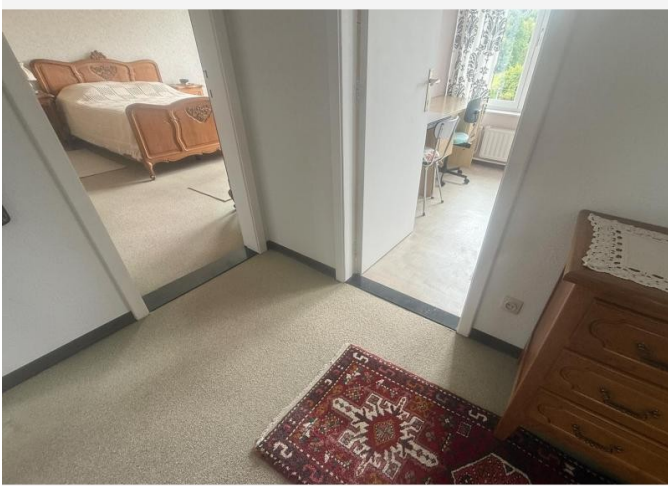
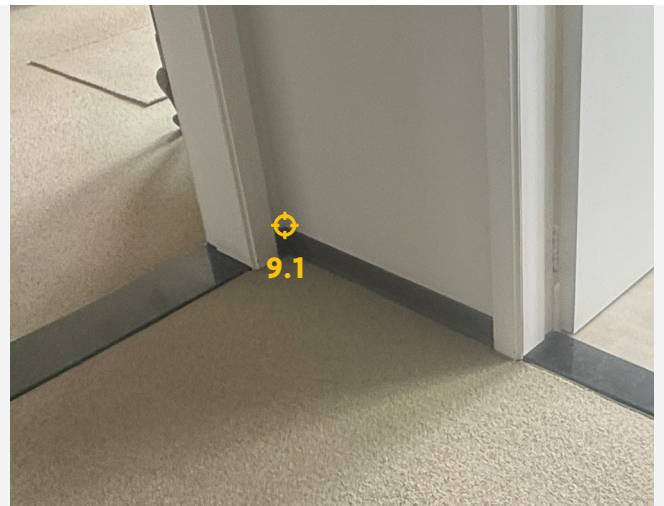
## Fiche 9: pleister muren

Geen asbest

| # | Type | Referentie | Resultaat |
|---|---|---|---|
| 9.1 | Mengmonster | M01 | Geen asbest |

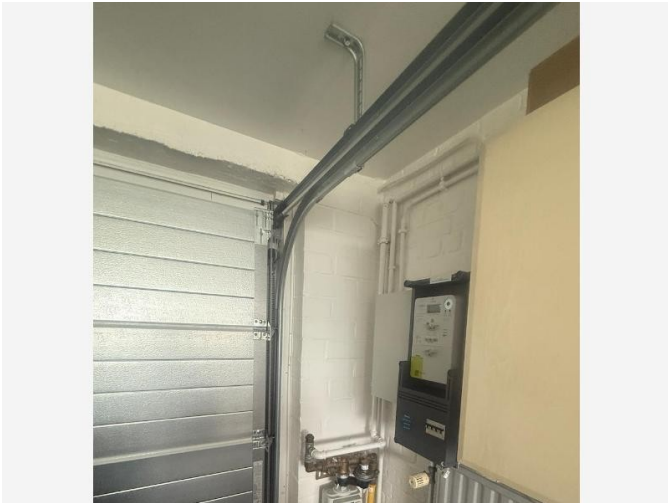
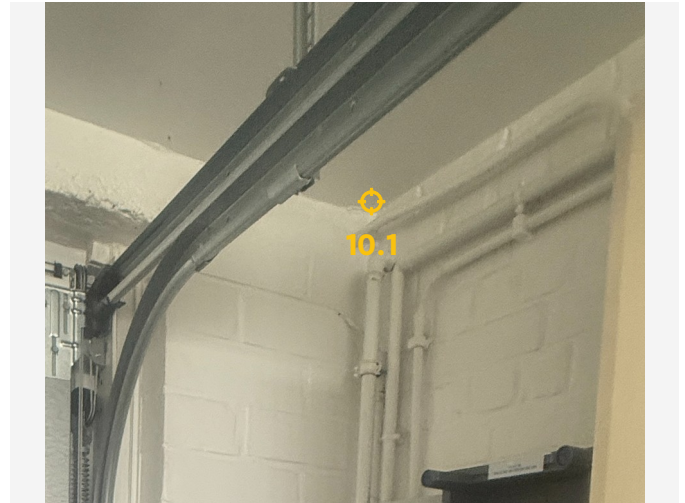
## Fiche 10: pleister plafond

Geen asbest

| # | Type | Referentie | Resultaat |
|---|---|---|---|
| 10.1 | Mengmonster | M02 | Geen asbest |

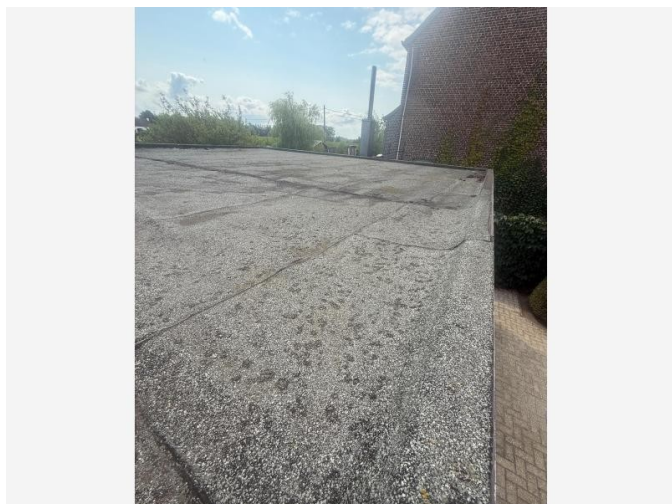
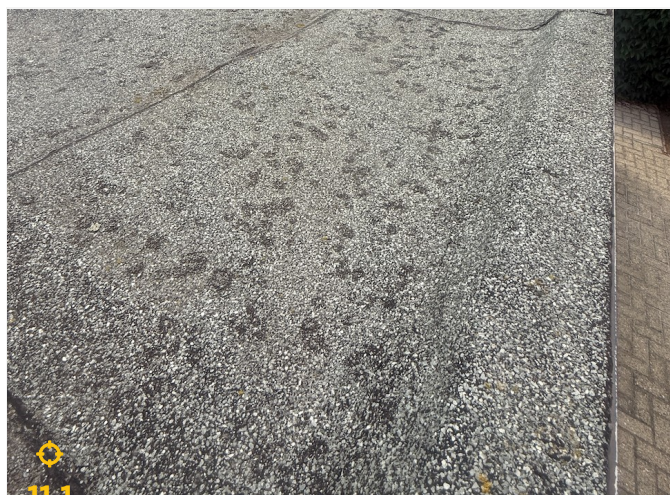
## Fiche 11: roofing garage

Geen asbest

| # | Type | Referentie | Resultaat |
|---|---|---|---|
| 11.1 | Puntmonster | M03 | Geen asbest |
