# Asbestinventarisatetest

Lierbaan 54, 2580 Putte

Attestnummer : 20250630-000093.000

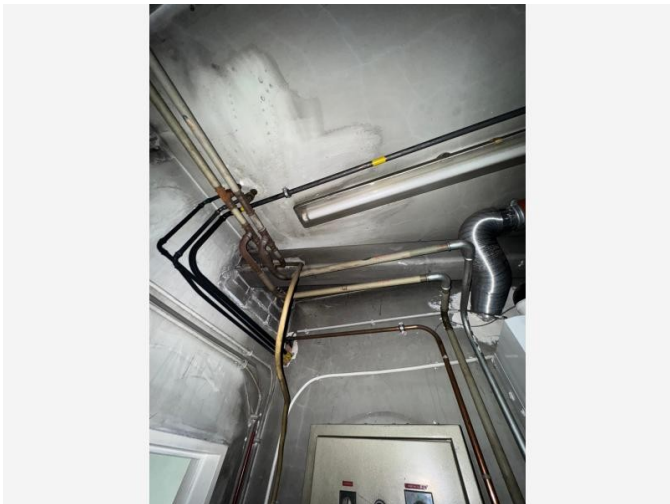
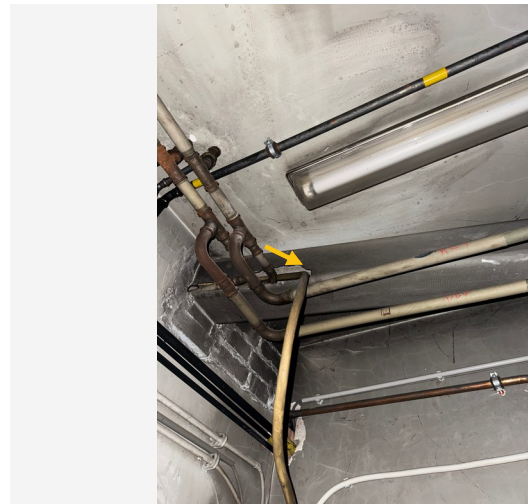
Het asbestmateriaal valt onder de mijlpaal van 2040.

**Dringend verwijderen**

| Eindbeoordeling materiaalisico | Hoog materiaalisico en/of hoge kans op vezelvrijgave |
| Opmerking | Koker heeft afgebroken stukken |

| Asbestsoort (vezeltype) | Crocidoliet aanwezig |
| Toestand van het materiaal | Matig beschadigd, matig verweerd |

| Beschrijving | Cement koker |

- Zorg voor een veilig beheer. Vermijd het beschadigen van het asbestmateriaal. Controleer de toestand jaarlijks op wijzigingen.

- Eenvoudige handelingen: enkel door erkend asbestverwijderaar  
Gezien groot risico op vrijgave asbestvezels; te evalueren door erkende asbestverwijderaar

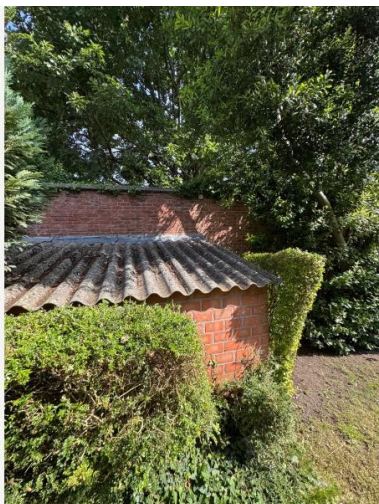
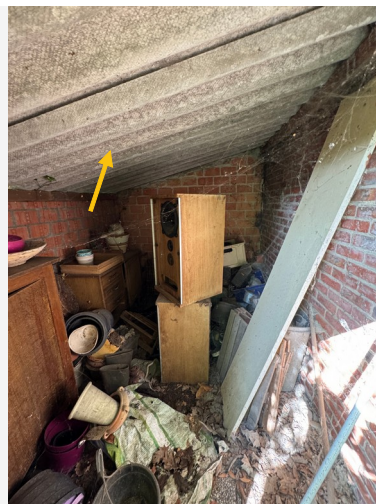
Het asbestmateriaal valt onder de mijlpaal van 2034.

Verwijderen

| Eindbeoordeling materiaalrisico | Verhoogd materiaalrisico en/of verhoogde kans op vezelvrijgave |

| Asbestsoort (vezeltype) | Crocidoliet aanwezig |
| Toestand van het materiaal | Licht beschadigd, licht verweerd. Intact calciumsilicaatmateriaal of categorie III 'gebondenheid' |

| Beschrijving | Golfplaten |

- Zorg voor een veilig beheer. Vermijd het beschadigen van het asbestmateriaal. Controleer de toestand jaarlijks op wijzigingen.

- Eenvoudige handelingen: mag via doe-het-zelf of door werknemer(s) met opleidingsattest eenvoudige handelingen  
Zonder slijpen of breken en mits gebruik PBM's

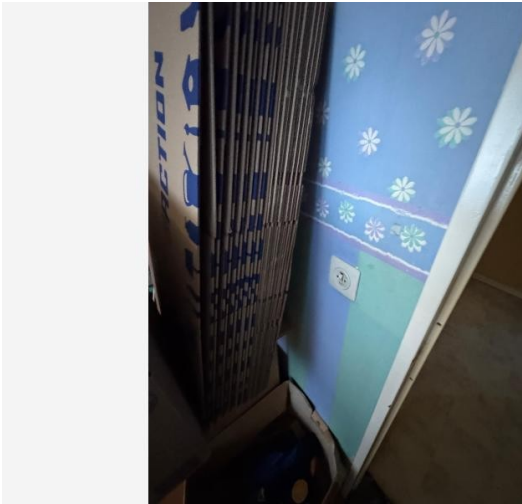
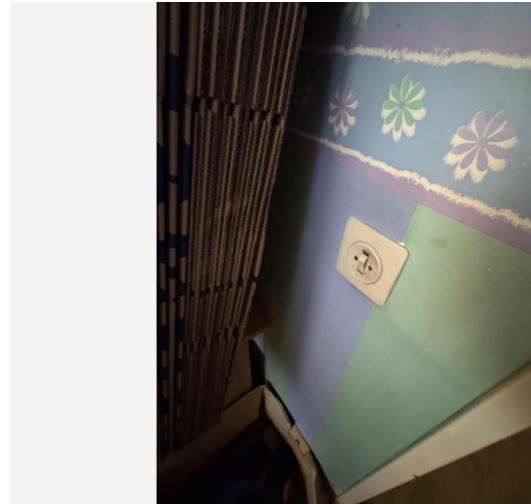
Het asbestmateriaal valt onder de mijlpaal van 2040.

Zorgvuldig beheren

| Eindbeoordeling materiaalrisico | Laag materiaalrisico en/of verlaagde kans op vezelvrijgave |

| Asbestsoort (vezeltype) | Crocidoliet aanwezig |

| Beschrijving | Bakeliet schakelaars & verdeeldoos |
| Opmerking | Schakelaars aangetroffen in het appartement en de handelsvloer; mogelijks nog een aantal bakeliet schakelaars/stopcontacten verstopt achter meubels; verdeeldoos bij de meters op het gelijkvloers |

- Zorg voor een veilig beheer. Vermijd het beschadigen van het asbestmateriaal. Controleer de toestand jaarlijks op wijzigingen.

- Eenvoudige handelingen: mag via doe-het-zelf of door werknemer(s) met opleidingsattest eenvoudige handelingen  
Zonder slijpen en mits gebruik PBM's zelf te verwijderen (in hun geheel)

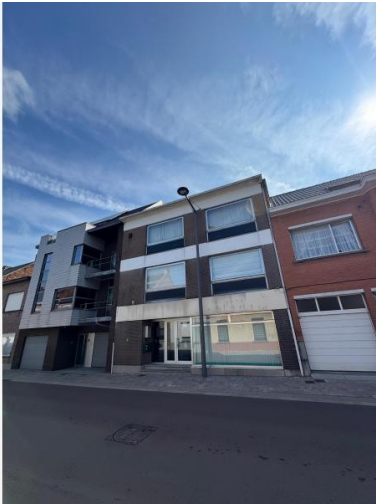
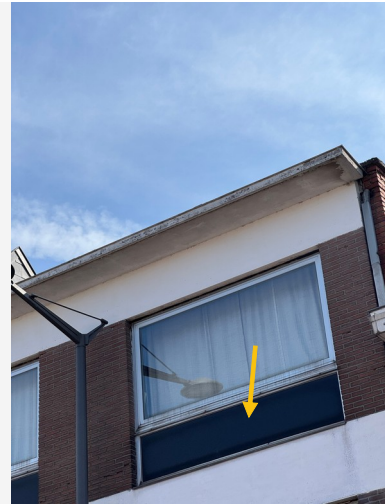
Het asbestmateriaal valt onder de mijlpaal van 2040.

Zorgvuldig beheren

| Eindbeoordeling materiaalrisico | Laag materiaalrisico en/of verlaagde kans op vezelvrijgave |

| Asbestsoort (vezeltype) | Crocidoliet aanwezig |

| Beschrijving | Cementplaten voorgevel |

- Zorg voor een veilig beheer. Vermijd het beschadigen van het asbestmateriaal. Controleer de toestand jaarlijks op wijzigingen.
- Zorg voor een veilig beheer en verwijder dit asbestmateriaal wanneer het bij werken eenvoudig bereikbaar wordt. Controleer de toestand jaarlijks op wijzigingen.

- Eenvoudige handelingen: mag via doe-het-zelf of door werknemer(s) met opleidingsattest eenvoudige handelingen  
Zonder slijpen of breken zelf te verwijderen

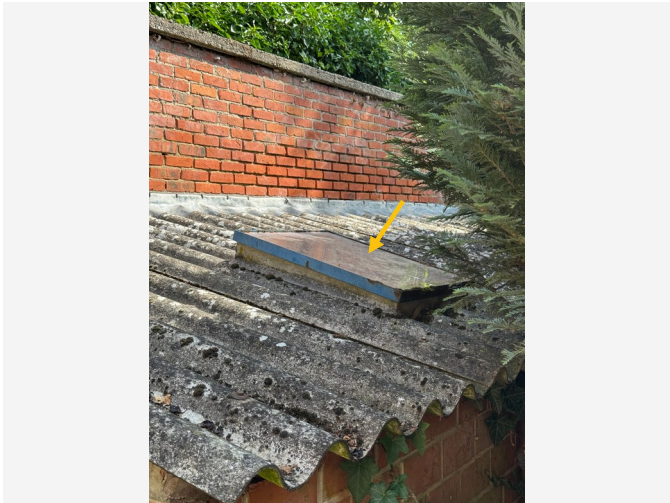
Situeringsfoto

**Reden:** Er is geen volledige risicobeoordeling mogelijk

**Uitleg van de asbestdeskundige:** De binnenkant van de berging in de tuin waarin de mazout-tank zich bevindt is niet toegankelijk om te kunnen inspecteren, geen uitspraak mogelijk over eventuele asbest-toepassingen binnenin; slechts een luik van 40x40cm

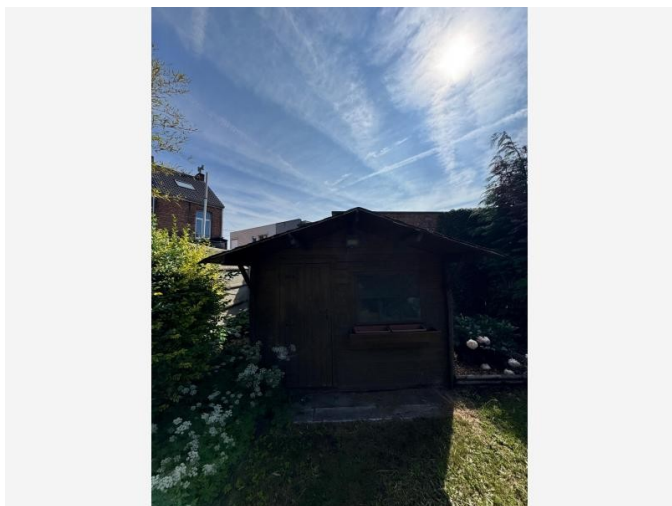
Geen asbestverdachte toepassingen aangetroffen in of rond het tuinhuis

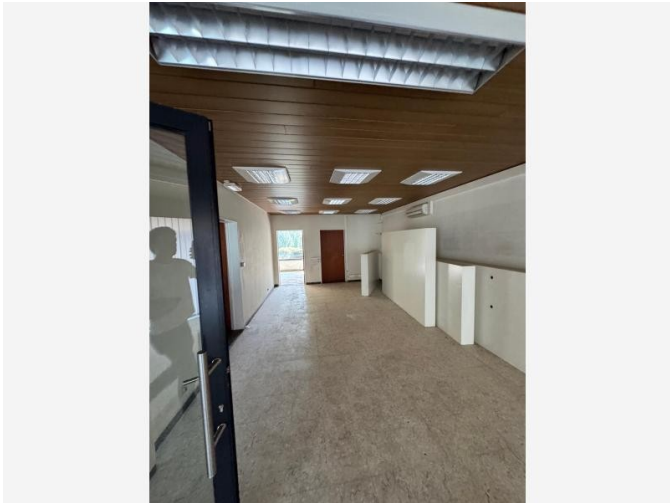
Zo goed als overal valse niet-asbestverdachte (gyproc)plafonds aangetroffen in de woning

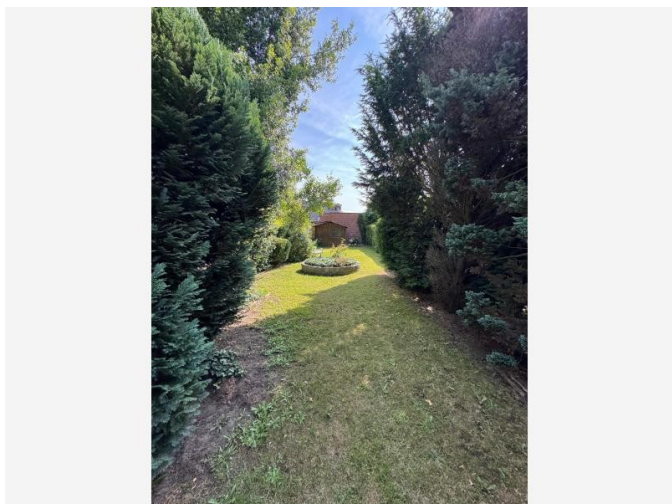
Geen asbestverdachte toepassingen aangetroffen in of rond de tuin

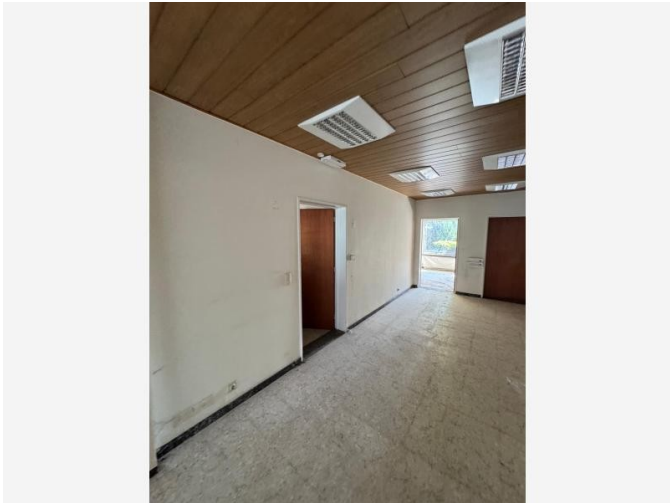
Werd geëxtrapoleerd van het duplex-appartement (> 25% van het gehele gebouw + zelfde afwerkingsgraad)

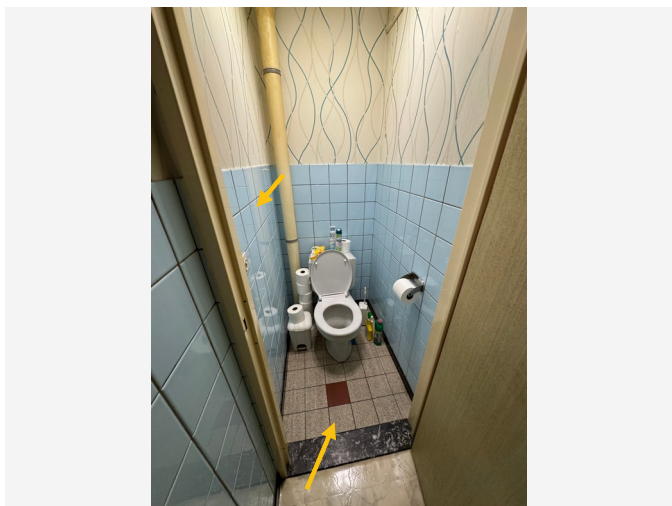
Tegellijm gebruikt onder/achter de tegels is mogelijks asbesthoudend; enkel uit te sluiten d.m.v. destructief onderzoek (niet in kader van dit asbest attest); betreft de gehele tegelvloer in het handelsgelijkvloers, de badkamer van het appartement, toilet en bergingen; ook betegelingen aan de muur

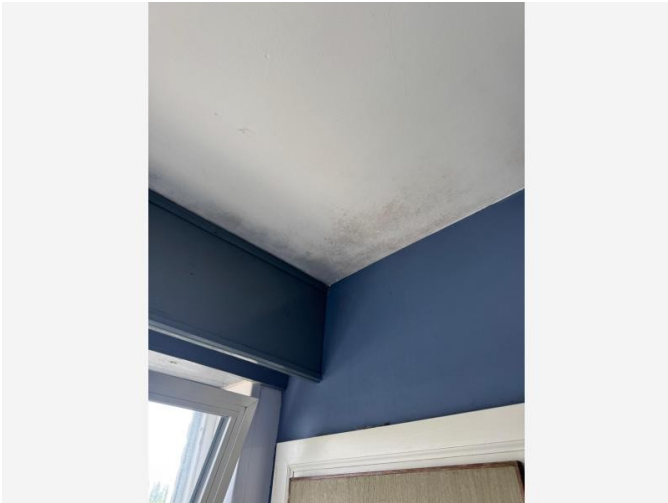
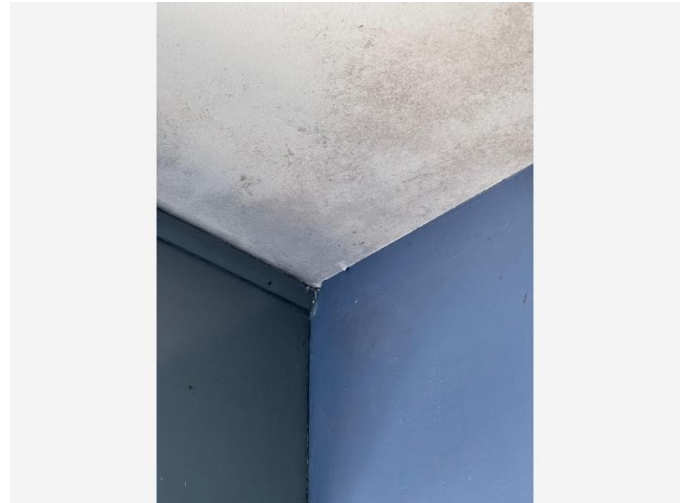
## Fiche 11: Pleisterwerk plafond

Geen asbest

| # | Type | Referentie | Resultaat |
|---|---|---|---|
| 11.1 | Mengmonster | #2 Pleisterwerk plafond | Geen asbest |

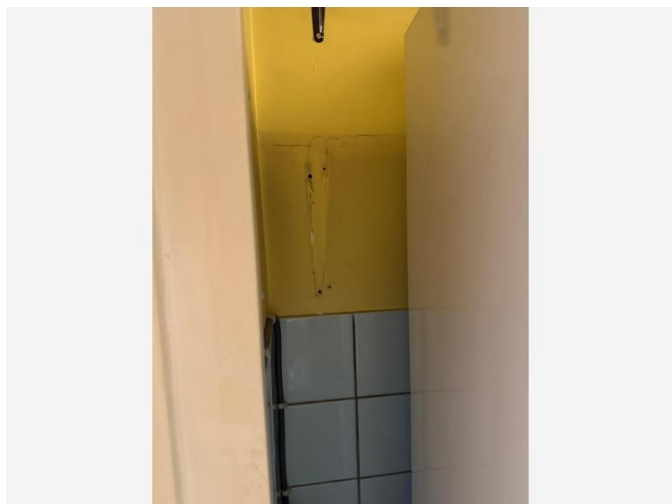
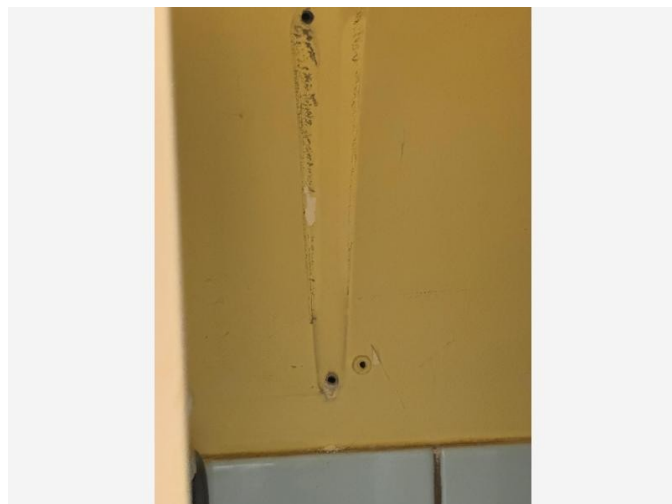
## Fiche 12: Pleisterwerk muren

Geen asbest

| # | Type | Referentie | Resultaat |
|---|---|---|---|
| 12.1 | Mengmonster | #1 Pleisterwerk muren | Geen asbest |

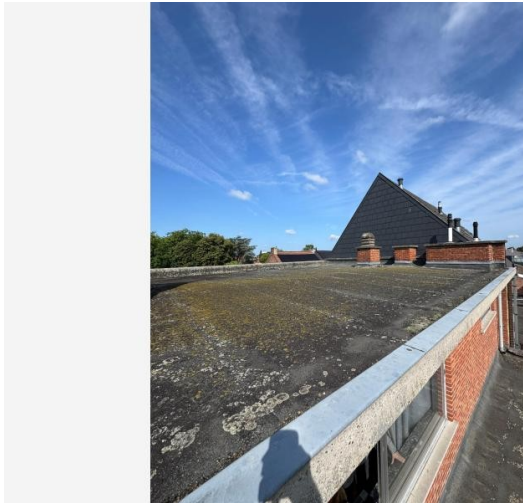
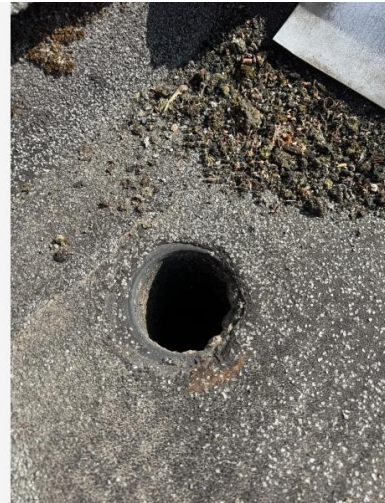
## Fiche 13: Roofing plat dak

Geen asbest
