# Asbestinventarisatetest

Hoogstraat 24, 2820 Bonheiden

Attestnummer : 20250730-000156.000

**Niet-asbestveilig**

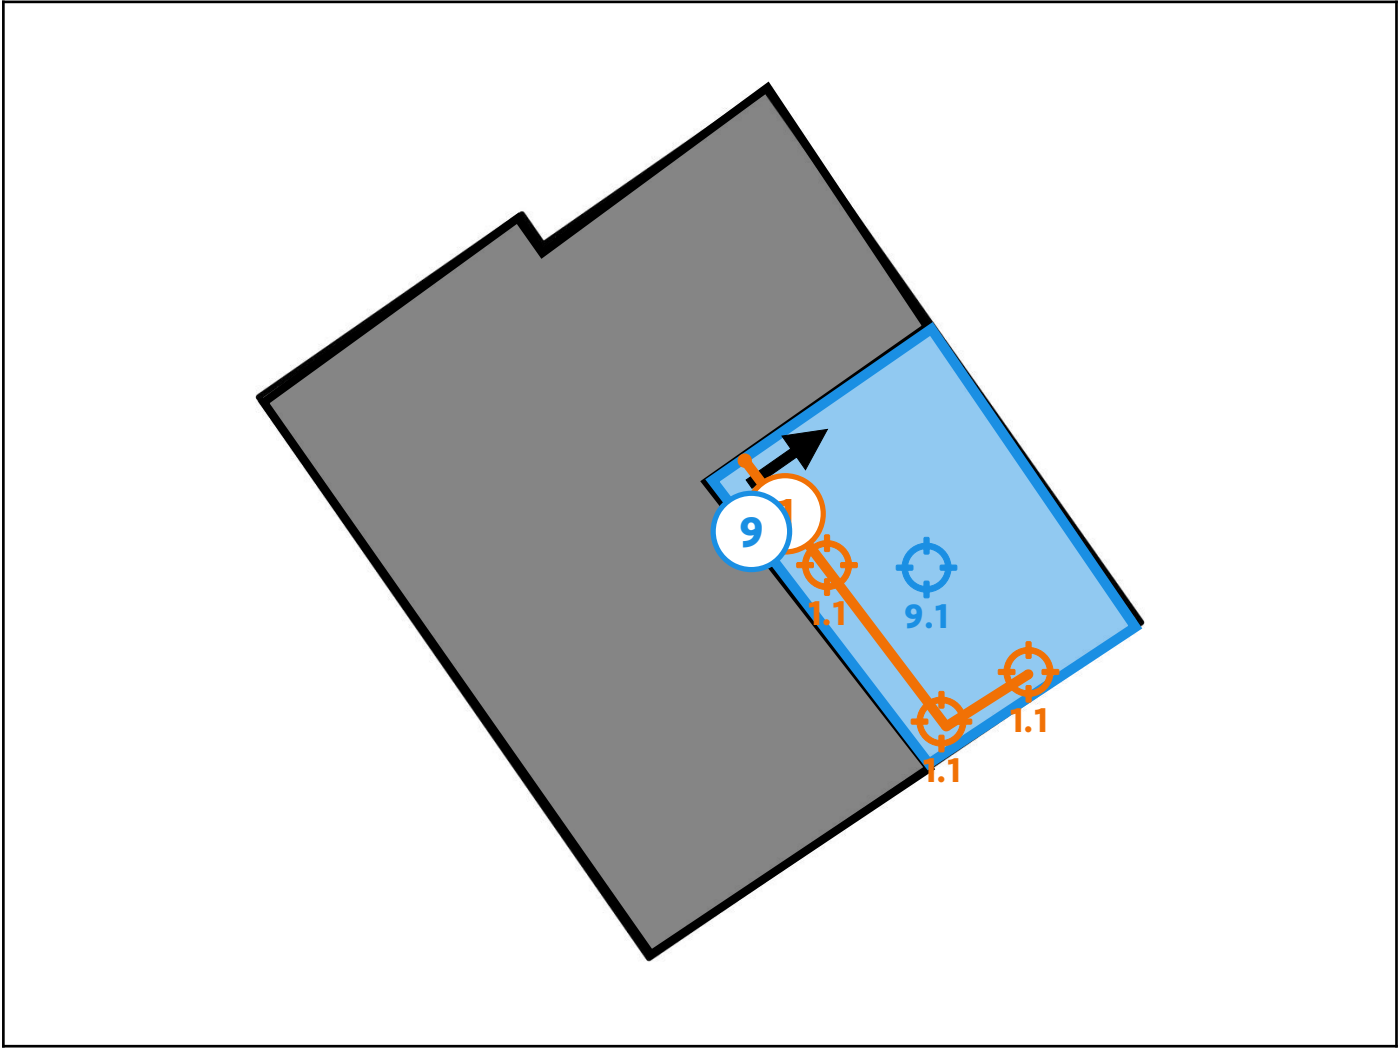
# Plan 1.1: Kelder

| Beschrijving | Type | Actie |
|---|---|---|
| 1. leidingisolatie kelder | Asbestmateriaal | <a href="#">Verwijderen</a> |

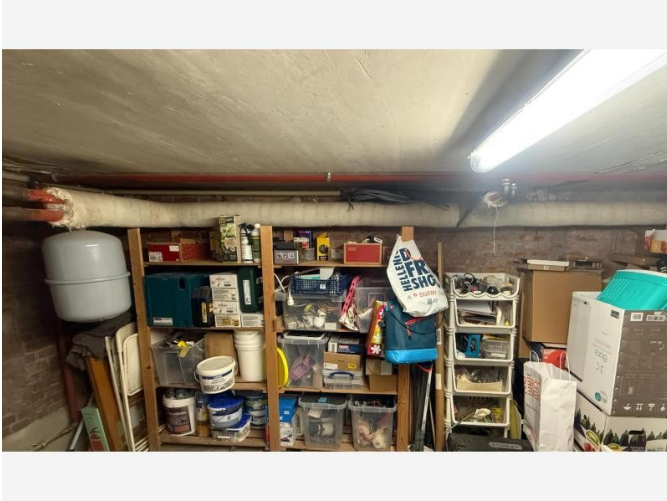
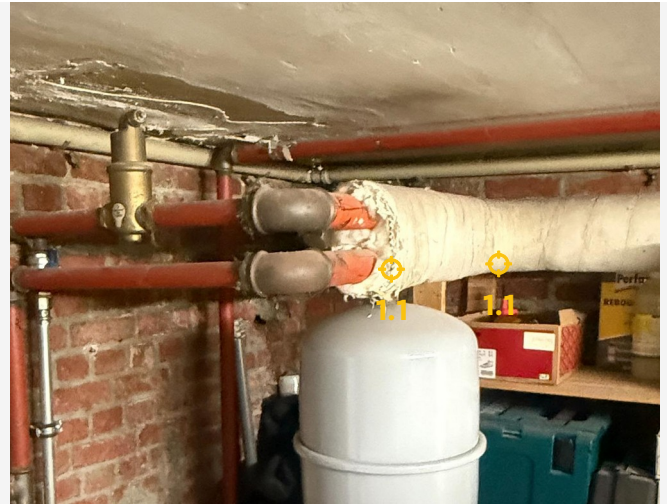
| Eindbeoordeling materiaalrisico | Verhoogd materiaalrisico en/of verhoogde kans op vezelvrijgave |

| Gebondenheid | Categorie 2: niet-hechtgebonden met matrix |
| Asbestsoort (vezeltype) | Alleen chrysotiel |
| Asbestconcentratie | Hoog ( $\geq 50\%$ ) |
| Afschermingsgraad van het gehele materiaal | Geheel of deels (ook) vrij aan de binnenlucht |
| Toestand van het materiaal | Licht beschadigd, licht verweerd. Intact calciumsilicaatmateriaal of categorie III 'gebondenheid' |

| # | Type | Referentie | Resultaat |
|---|---|---|---|
| 1.1 | Mengmonster | M04 | Chrysotiel |

| Beschrijving | leidingisolatie kelder |
| Asbestmateriaal | In-situ afwerkingslagen - Thermische isolatie |

Het asbestmateriaal valt onder de mijlpaal van 2034.

Verwijderen

- Zorg voor een veilig beheer. Vermijd het beschadigen van het asbestmateriaal. Controleer de toestand jaarlijks op wijzigingen.
- Zorg voor een veilig beheer en verwijder dit asbestmateriaal wanneer het bij werken eenvoudig bereikbaar wordt. Controleer de toestand jaarlijks op wijzigingen.
- Verwijder dit asbestmateriaal zo snel mogelijk. Volg de toestand goed op.

- Hermetische zone (erkend asbestverwijderaar)  
losgebonden asbest. kan enkel weggehaald worden door een erkend asbestverwijderaar in hermetische zone.

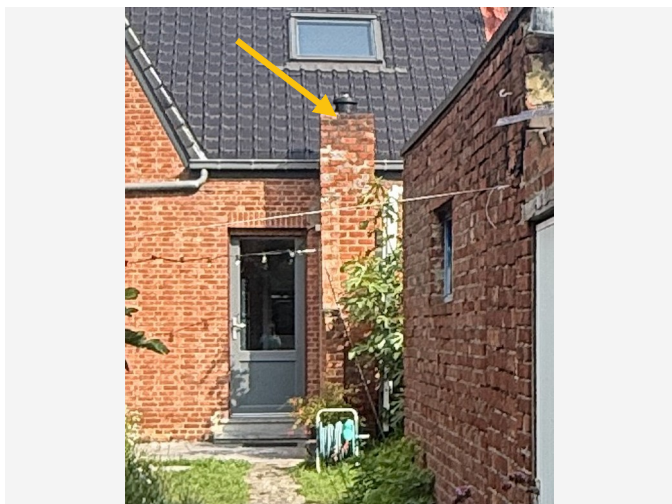
Situeringsfoto

**Reden:** Het te onderzoeken materiaal situeert zich hoger dan 3,50 m te rekenen vanaf een veilige ondergrond

**Uitleg van de asbestdeskundige:** hoogte hoger dan 3,50m.

visueel niet-asbestverdacht.

er zouden asbestverdachte toepassingen aanwezig kunnen zijn in de schouw zelf.

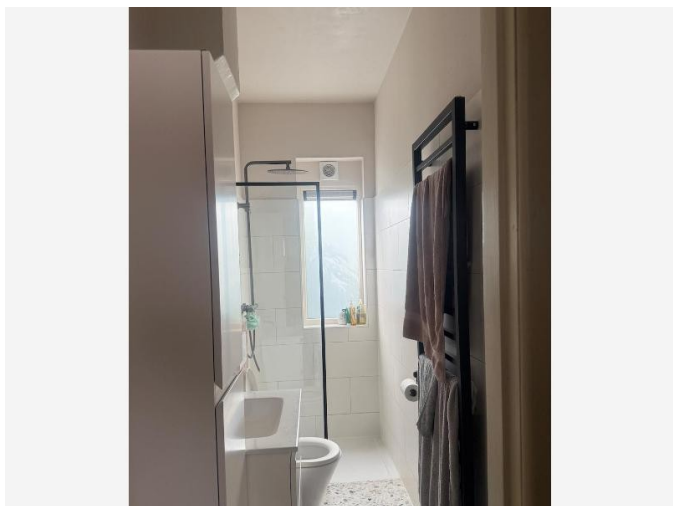
Vrije foto

Achter de tegels zou asbestverdacht tegellijm aanwezig kunnen zijn.

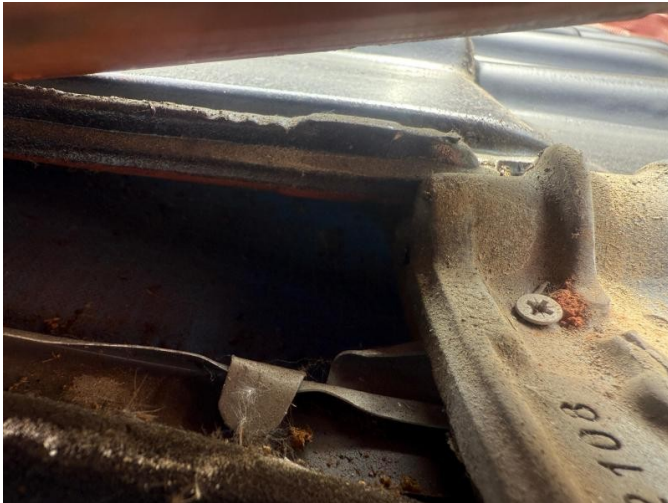
Vrije foto

er werden geen asbestverdachte toepassingen waargenomen.

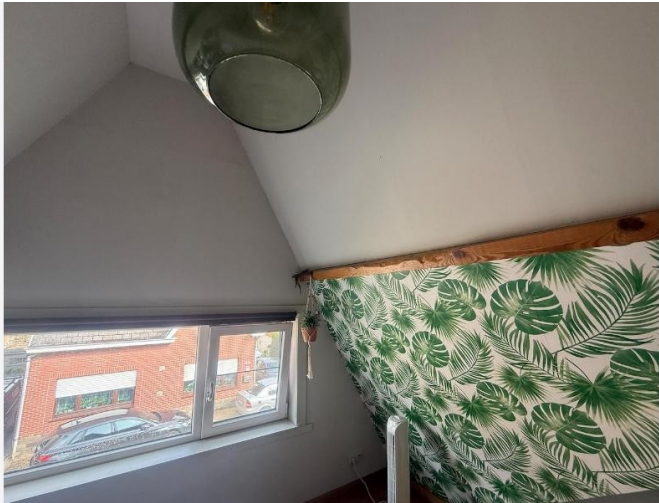
Vrije foto

Achter het vals plafond zouden asbestverdachte toepassingen aanwezig kunnen zijn.

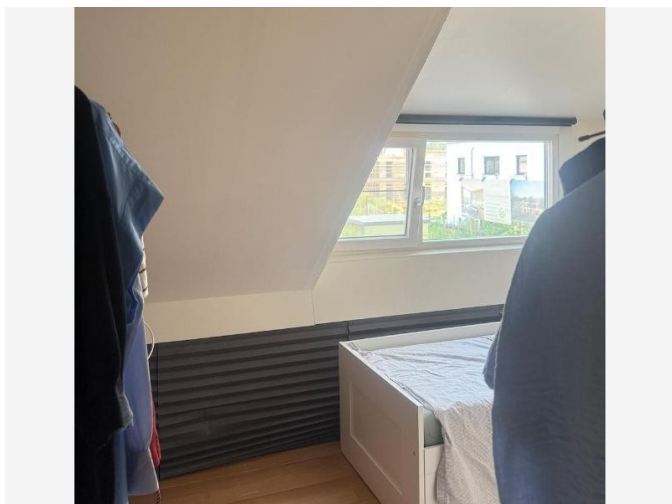
Vrije foto

Achter de valse muren zouden asbestverdachte toepassingen aanwezig kunnen zijn.

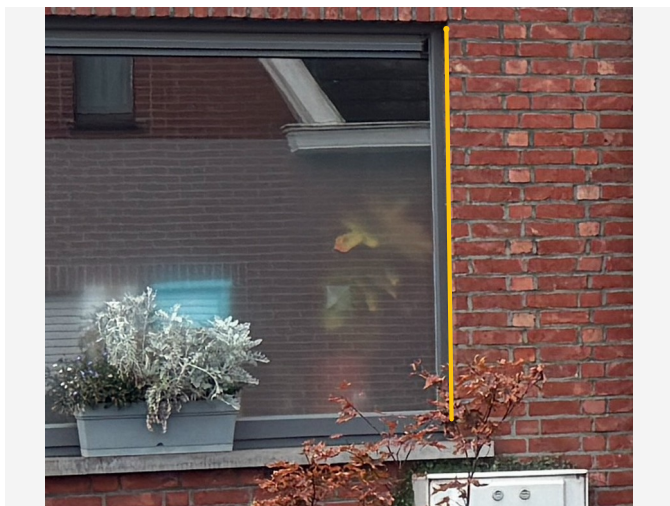
Vrije foto

niet-asbestverdacht.

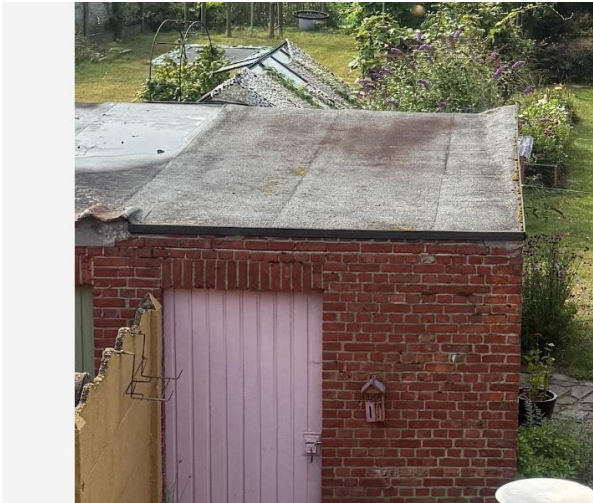
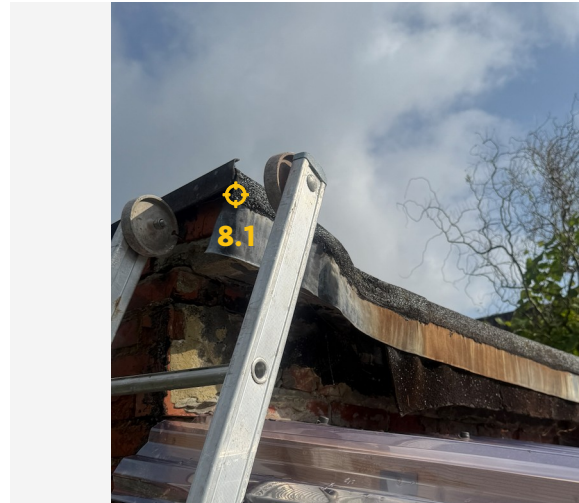
## Fiche 8: roofing bijgebouw

Geen asbest

| # | Type | Referentie | Resultaat |
|---|---|---|---|
| 8.1 | Puntmonster | M03 | Geen asbest |

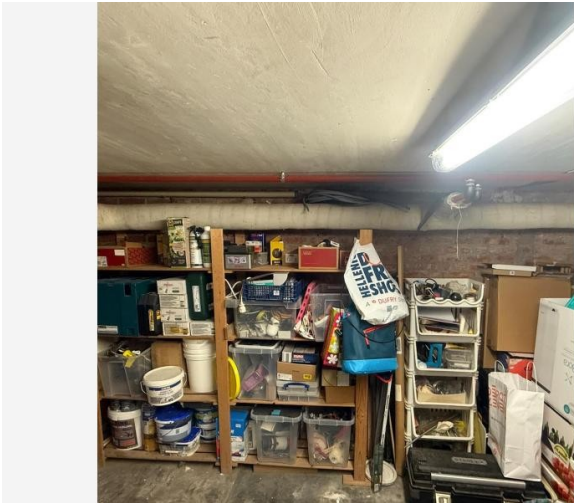
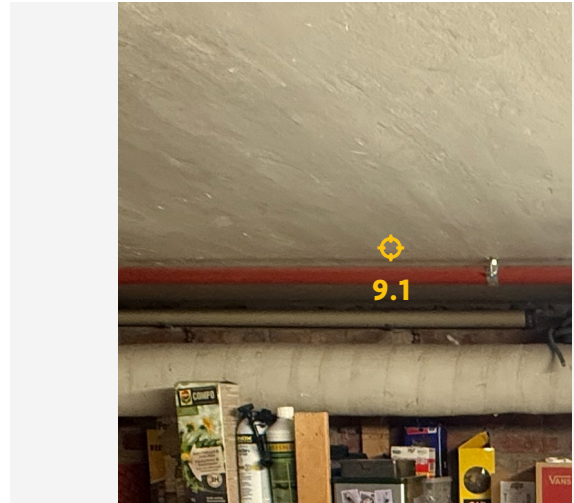
## Fiche 9: pleister plafond

Geen asbest

| # | Type | Referentie | Resultaat |
|---|---|---|---|
| 9.1 | Mengmonster | M02 | Geen asbest |

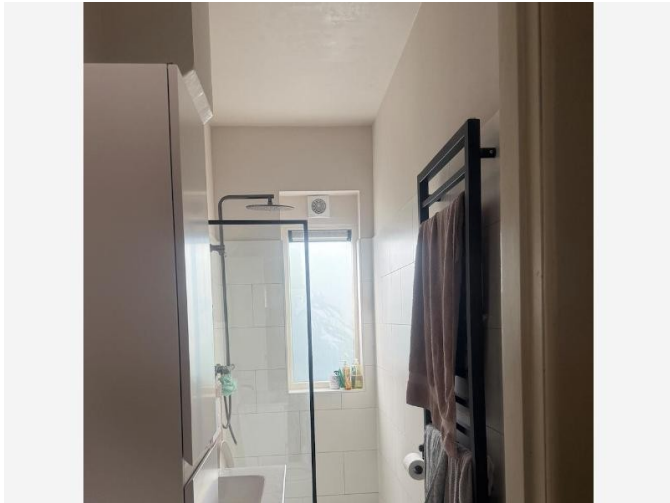
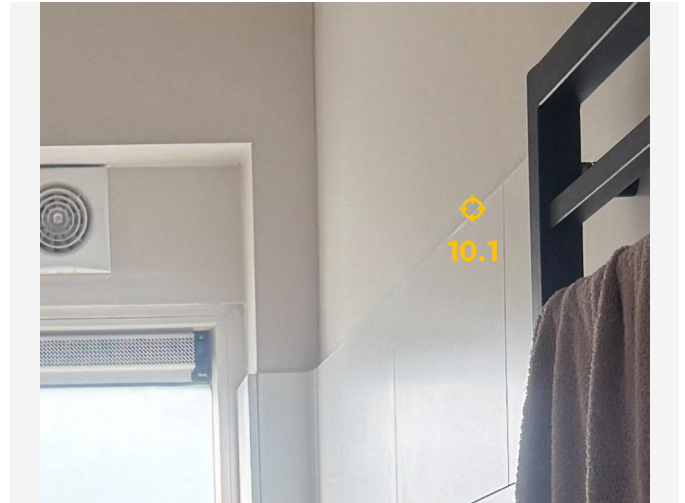
## Fiche 10: pleister muren

Geen asbest

| # | Type | Referentie | Resultaat |
|---|---|---|---|
| 10.1 | Mengmonster | M01 | Geen asbest |
