# Asbestinventarisatattest

Bosstraat 10, 2861 Sint-Katelijne-Waver

Attestnummer : 20250621-000154.000

**Niet-asbestveilig**

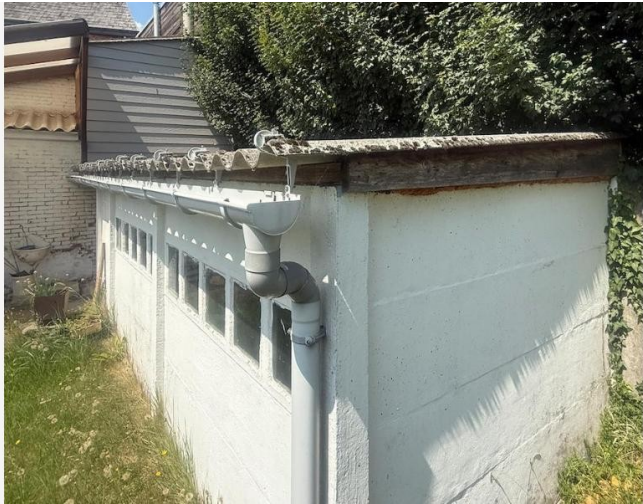
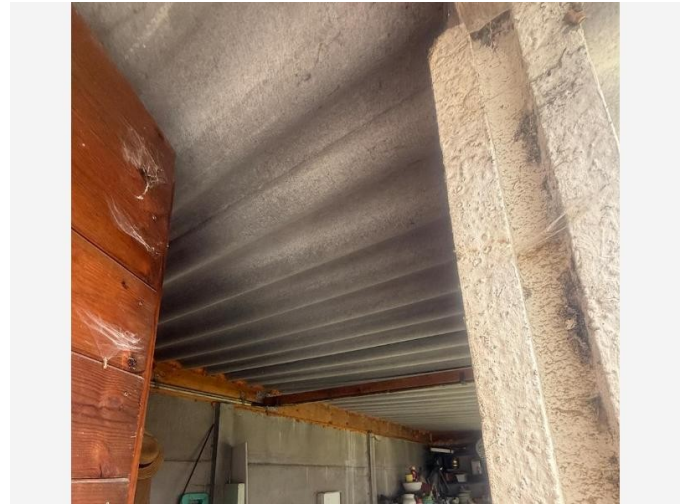
Het asbestmateriaal valt onder de mijlpaal van 2034.

**Dringend verwijderen**

| Eindbeoordeling materiaalrisico | Hoog materiaalrisico en/of hoge kans op vezelvrijgave |

| Asbestsoort (vezeltype) | Crocidoliet aanwezig |
| Toestand van het materiaal | Matig beschadigd, matig verweerd |

| Beschrijving | grijze golfplaten |

- Zorg voor een veilig beheer. Vermijd het beschadigen van het asbestmateriaal. Controleer de toestand jaarlijks op wijzigingen.
- Zorg voor een veilig beheer en verwijder dit asbestmateriaal wanneer het bij werken eenvoudig bereikbaar wordt. Controleer de toestand jaarlijks op wijzigingen.
- Verwijder dit asbestmateriaal zo snel mogelijk. Volg de toestand goed op.
- Voer bijkomende staalname(s) uit.

- Eenvoudige handelingen: mag via doe-het-zelf of door werknemer(s) met opleidingsattest eenvoudige handelingen  
U mag deze toepassing zelf verwijderen.

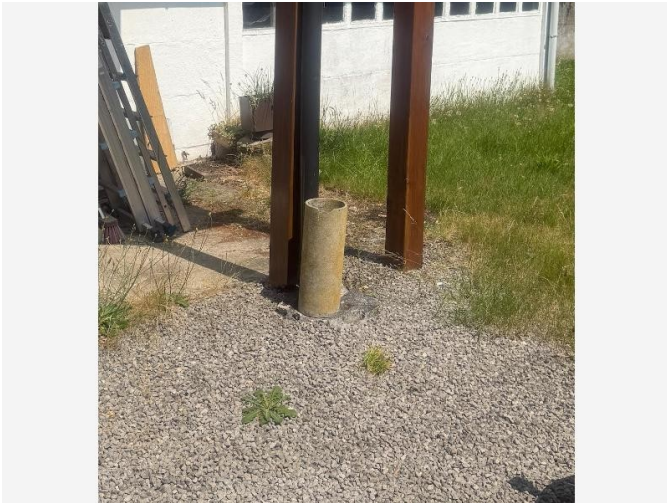
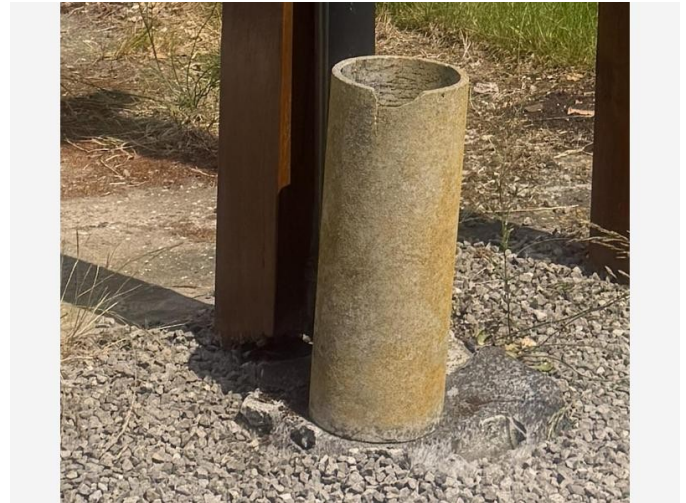
Het asbestmateriaal valt onder de mijlpaal van 2040.

**Dringend verwijderen**

| Beschrijving | cementbuis tuin (los) |

- Verwijder het asbestafval.
- Voer bijkomende staalname(s) uit.

- Eenvoudige handelingen: mag via doe-het-zelf of door werknemer(s) met opleidingsattest eenvoudige handelingen  
U mag deze toepassing zelf verwijderen.

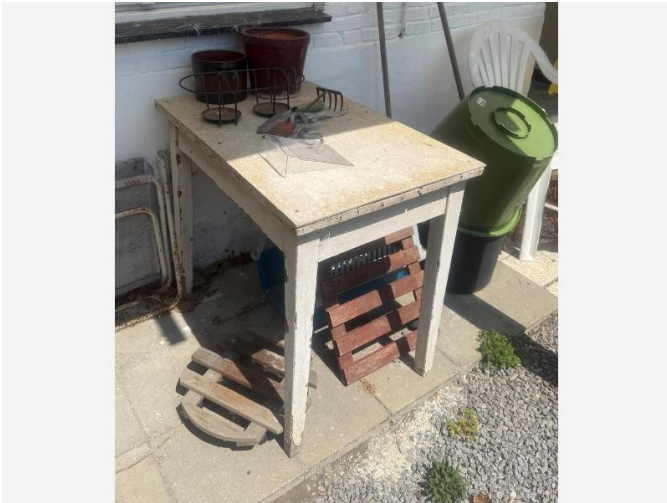
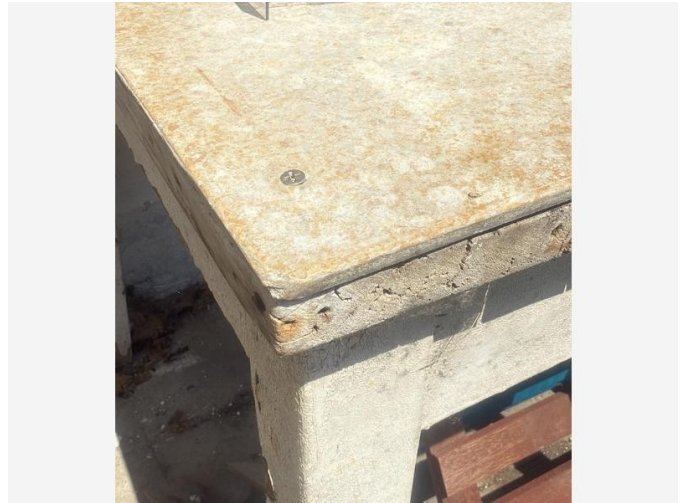
Het asbestmateriaal valt onder de mijlpaal van 2040.

**Dringend verwijderen**

| Beschrijving | tafel tuin |

- Verwijder het asbestafval.
- Voer bijkomende staalname(s) uit.

- Eenvoudige handelingen: mag via doe-het-zelf of door werknemer(s) met opleidingsattest eenvoudige handelingen  
U mag deze toepassing zelf verwijderen.

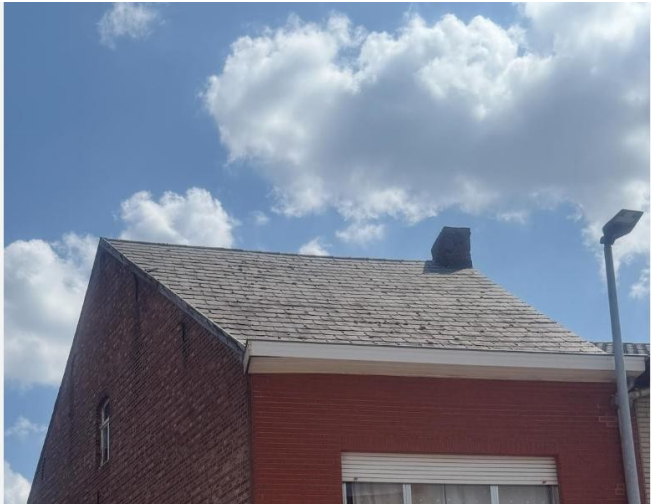
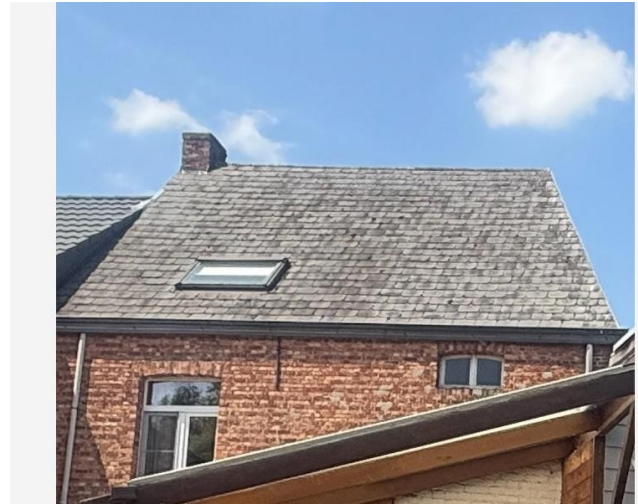
Het asbestmateriaal valt onder de mijlpaal van 2034.

Verwijderen

| Eindbeoordeling materiaalrisico | Verhoogd materiaalrisico en/of verhoogde kans op vezelvrijgave |

| Asbestsoort (vezeltype) | Crocidoliet aanwezig |
| Toestand van het materiaal | Matig beschadigd, matig verweerd |

| Beschrijving | dakleien |

- Zorg voor een veilig beheer. Vermijd het beschadigen van het asbestmateriaal. Controleer de toestand jaarlijks op wijzigingen.
- Zorg voor een veilig beheer en verwijder dit asbestmateriaal wanneer het bij werken eenvoudig bereikbaar wordt. Controleer de toestand jaarlijks op wijzigingen.
- Verwijder dit asbestmateriaal zo snel mogelijk. Volg de toestand goed op.
- Voer bijkomende staalname(s) uit.

- Eenvoudige handelingen: mag via doe-het-zelf of door werknemer(s) met opleidingsattest eenvoudige handelingen  
U mag deze toepassing zelf verwijderen.

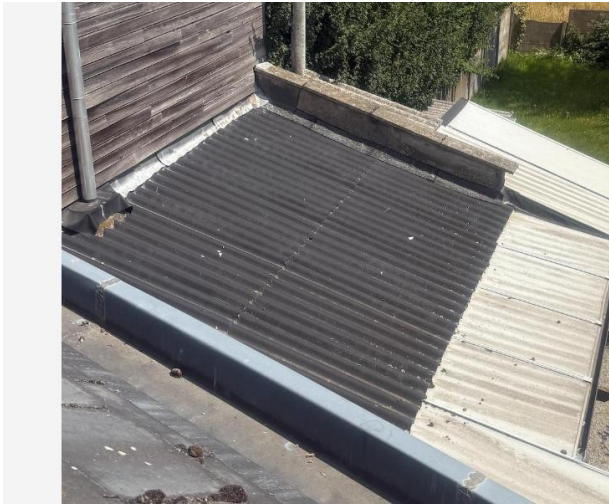
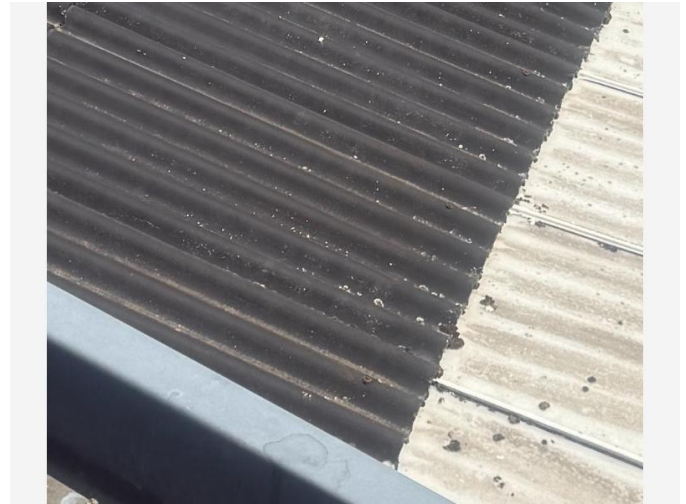
Het asbestmateriaal valt onder de mijlpaal van 2034.

Verwijderen

| Eindbeoordeling materiaalrisico | Laag materiaalrisico en/of verlaagde kans op vezelvrijgave |

| Toestand van het materiaal | Licht beschadigd, licht verweerd. Intact calciumsilicaatmateriaal of categorie III 'gebondenheid' |

| Beschrijving | zwarte golfplaten |

- Zorg voor een veilig beheer. Vermijd het beschadigen van het asbestmateriaal. Controleer de toestand jaarlijks op wijzigingen.
- Zorg voor een veilig beheer en verwijder dit asbestmateriaal wanneer het bij werken eenvoudig bereikbaar wordt. Controleer de toestand jaarlijks op wijzigingen.
- Verwijder dit asbestmateriaal zo snel mogelijk. Volg de toestand goed op.
- Voer bijkomende staalname(s) uit.

- Eenvoudige handelingen: mag via doe-het-zelf of door werknemer(s) met opleidingsattest eenvoudige handelingen  
U mag deze toepassing zelf verwijderen.

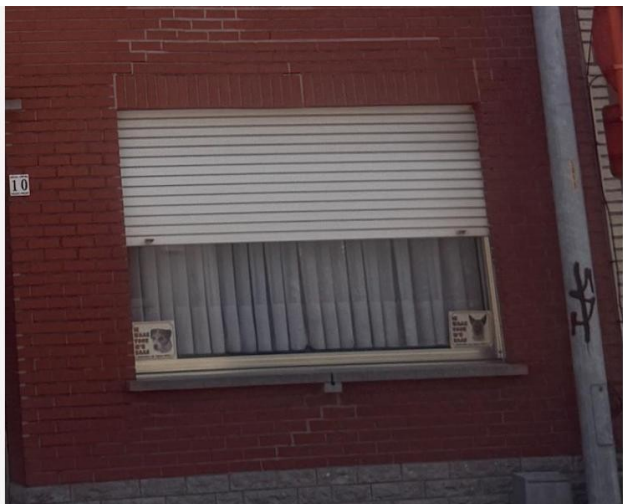
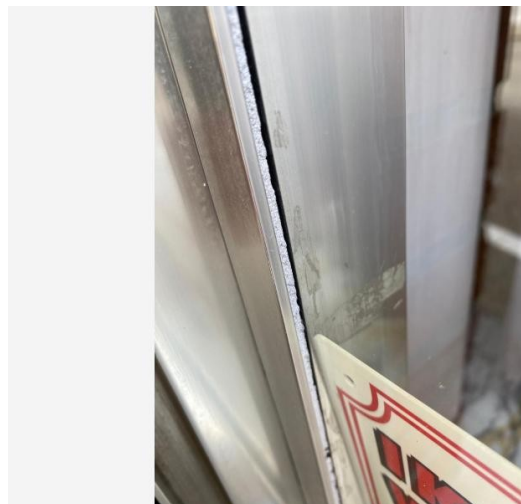
Het asbestmateriaal valt onder de mijlpaal van 2040.

Zorgvuldig beheren

| Eindbeoordeling materiaalrisico | Laag materiaalrisico en/of verlaagde kans op vezelvrijgave |

| Asbestsoort (vezeltype) | Alleen chrysotiel |

- Zorg voor een veilig beheer. Vermijd het beschadigen van het asbestmateriaal. Controleer de toestand jaarlijks op wijzigingen.
- Zorg voor een veilig beheer en verwijder dit asbestmateriaal wanneer het bij werken eenvoudig bereikbaar wordt. Controleer de toestand jaarlijks op wijzigingen.
- Voer bijkomende staalname(s) uit.

- Eenvoudige handelingen: mag via doe-het-zelf of door werknemer(s) met opleidingsattest eenvoudige handelingen  
Best de ramen als één geheel vervangen.

Tijdelijk kan een siliconelaag een extra bescherming bieden.

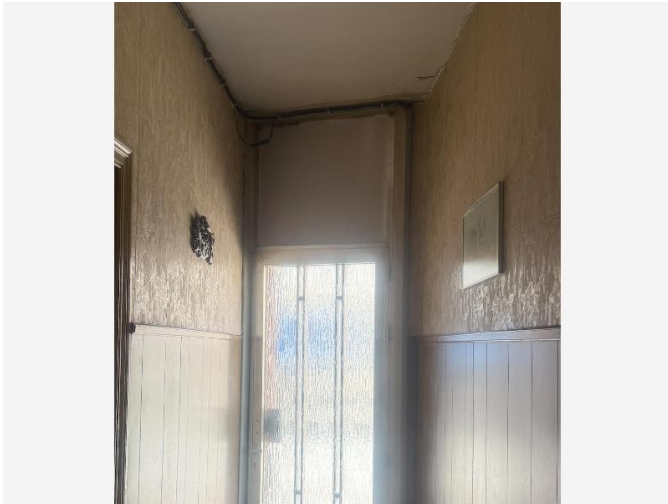
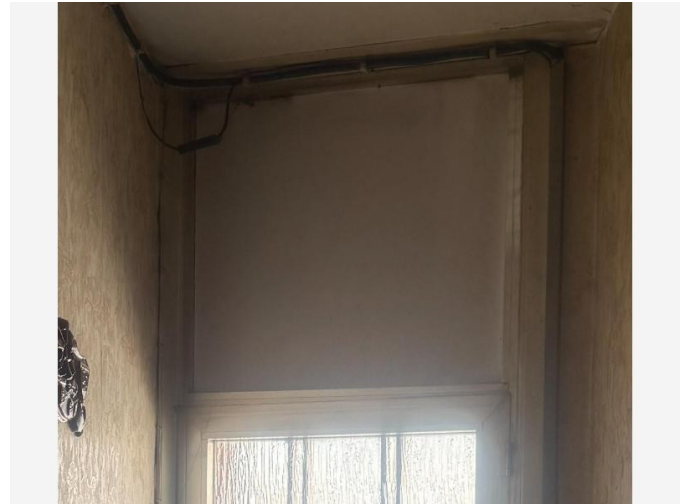
| Opmerking | Vermoedelijk tot aan de gelijkvloers. (ca. 5m in totaal). |

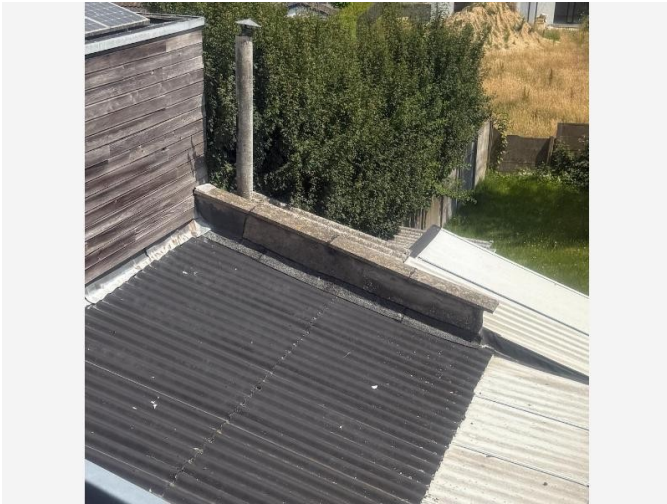
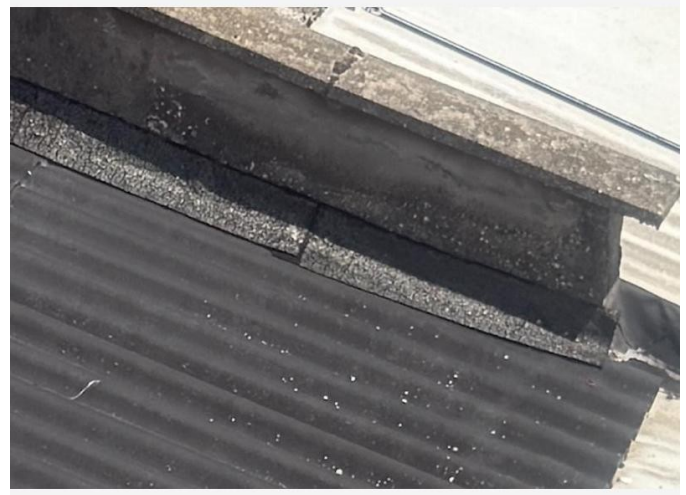
| Opmerking | Omwille van hoogtebeperving, was een staalafname onmogelijk.<br>Bijgevolg is roofing altijd asbestverdacht zolang er geen staalafname gebeurd is. |

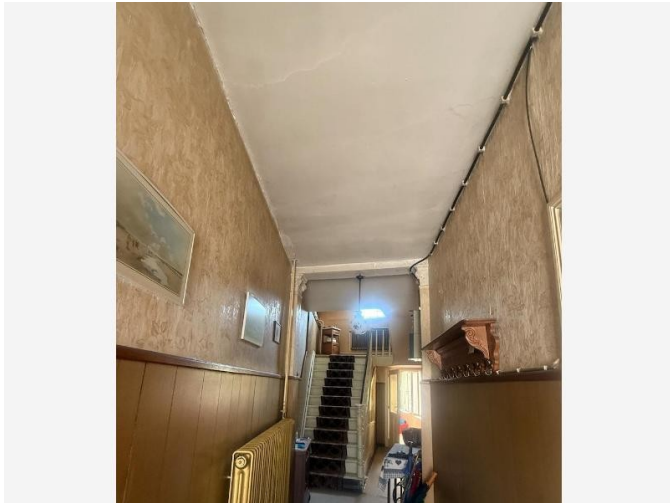
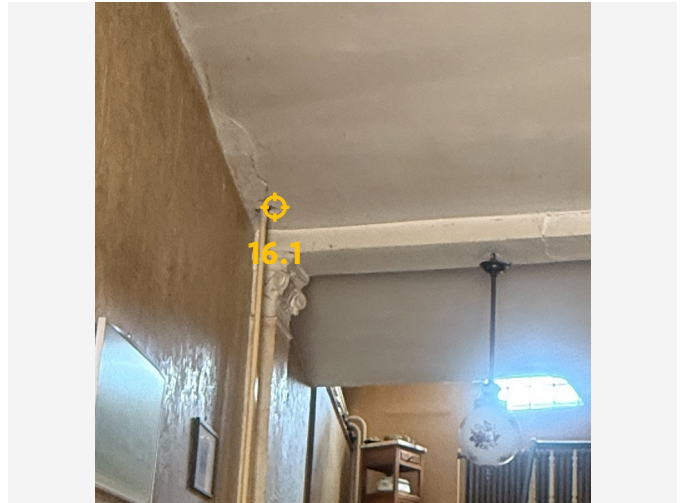
## Fiche 16: pleister plafond

Geen asbest

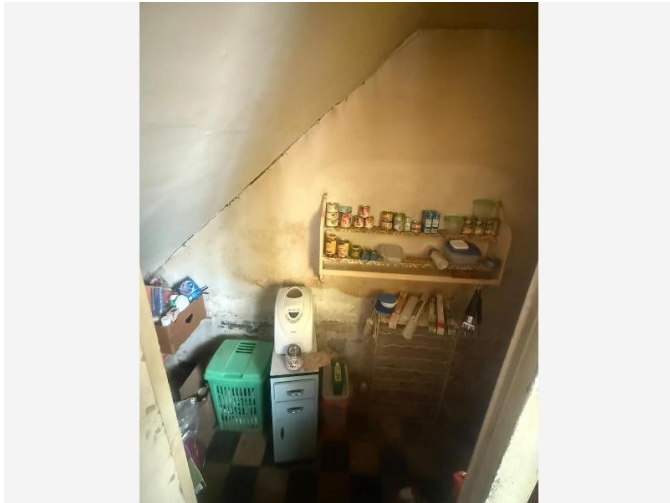
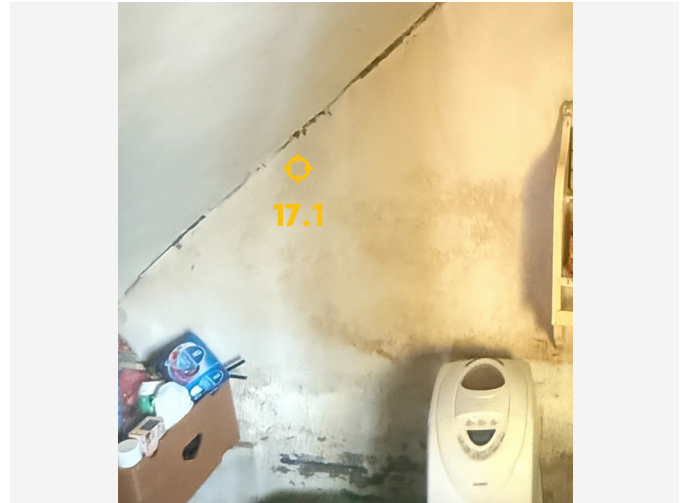
## Fiche 17: pleister muren

Geen asbest
