# Asbestinventarisatattest

Kasteelstraat 9, 2220 Heist-op-den-Berg

Attestnummer : 20250801-000025.000

**Niet-asbestveilig**

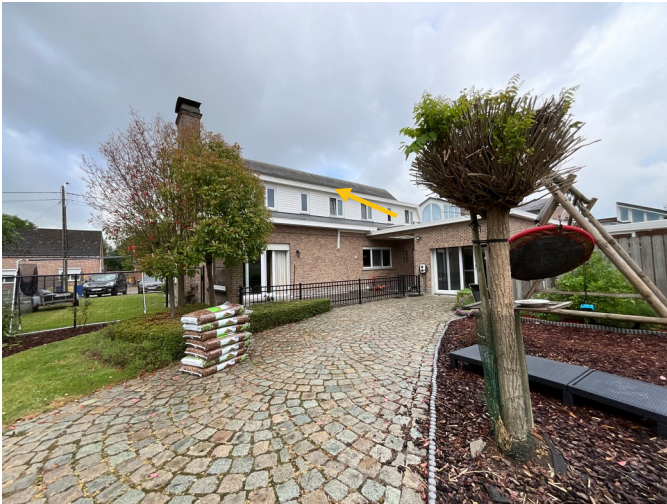
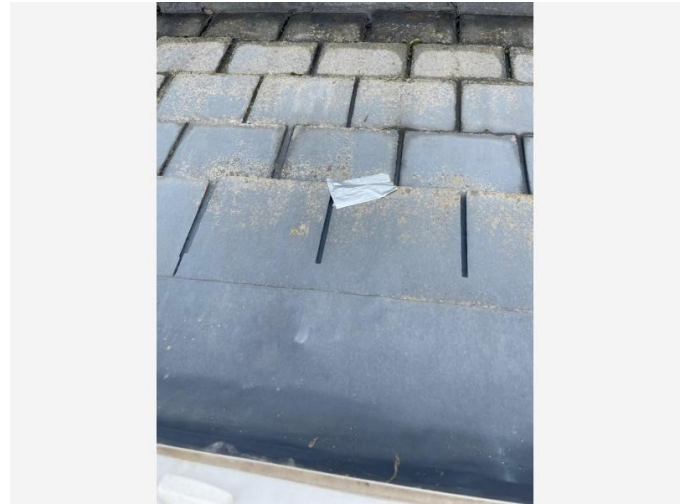
Het asbestmateriaal valt onder de mijlpaal van 2034.

Verwijderen

| Eindbeoordeling materiaalrisico | Verhoogd materiaalrisico en/of verhoogde kans op vezelvrijgave |

| Toestand van het materiaal | Matig beschadigd, matig verweerd |

| # | Type | Referentie | Resultaat |
|---|---|---|---|
| 1.1 | Puntmonster | 6 daklei | Chrysotiel |

| Asbestmateriaal | Dak- en gevelbekleding - Lei, shingle |
| Hoeveelheid (oppervlakte - aantal) | • 140,00 m <sup>2</sup> - 1 stuk |

- Zorg voor een veilig beheer. Vermijd het beschadigen van het asbestmateriaal. Controleer de toestand jaarlijks op wijzigingen.

- Eenvoudige handelingen: enkel door erkend asbestverwijderaar  
Gezien de grote hoeveelheid van het asbestmateriaal en de plaats (op een dak) raden we deze methodiek het meeste aan.

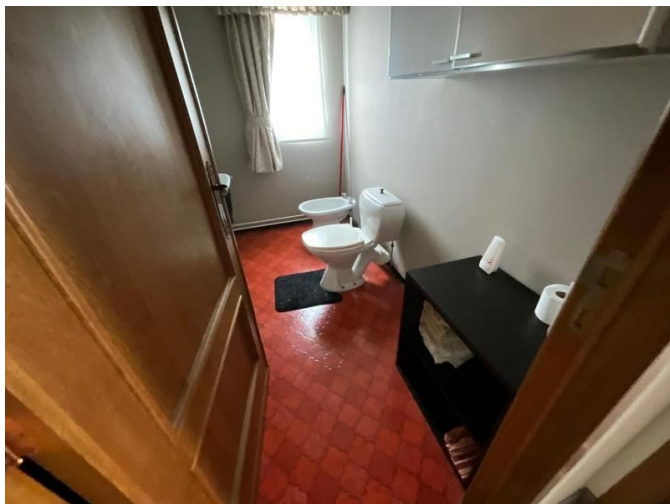
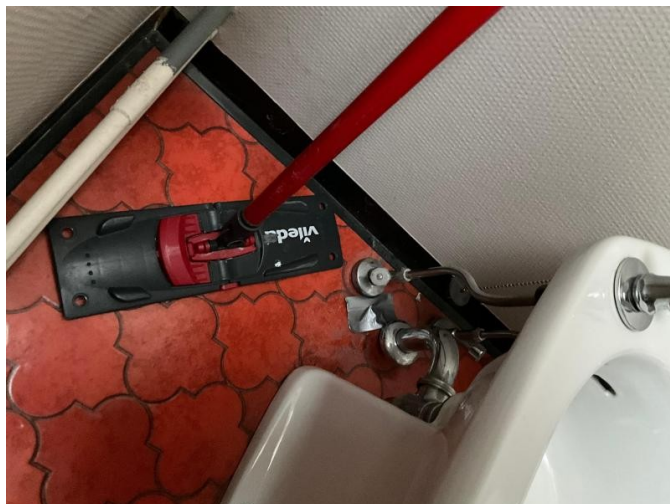
Het asbestmateriaal valt onder de mijlpaal van 2034.

Verwijderen

| Eindbeoordeling materiaalisico | Laag materiaalisico en/of verlaagde kans op vezelvrijgave |

| Asbestconcentratie | Hoog ( $\geq 50\%$ ) |

| # | Type | Referentie | Resultaat |
|---|---|---|---|
| 2.1 | Puntmonster | 4 linoleum | Chrysotiel |

| Asbestmateriaal | Prefab - afwerking - Vloerzeil |

- Zorg voor een veilig beheer. Vermijd het beschadigen van het asbestmateriaal. Controleer de toestand jaarlijks op wijzigingen.

- Hermetische zone (erkend asbestverwijderaar)  
Gezien de breekbaarheid (asbestvezels komen snel los) van het vloerzeil is deze methodiek verplicht.

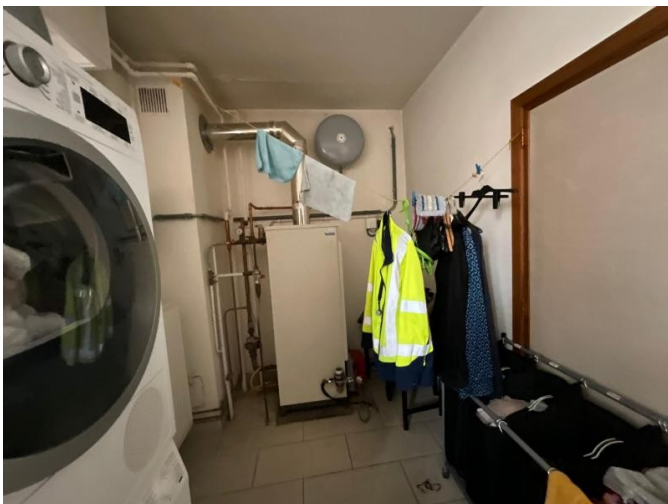
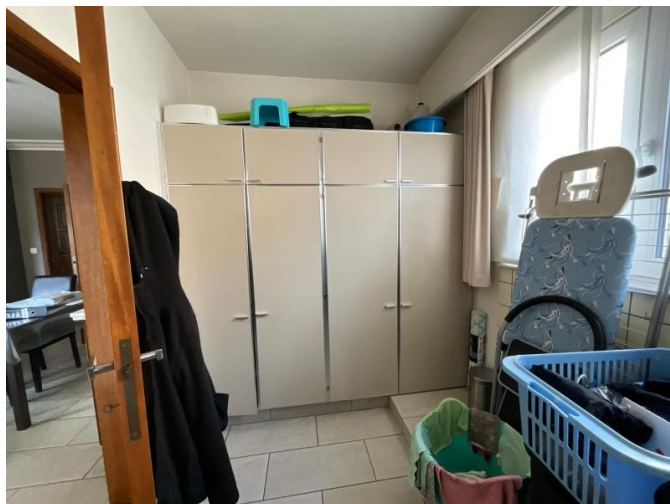
Het asbestmateriaal valt onder de mijlpaal van 2040.

Zorgvuldig beheren

| Eindbeoordeling materiaalrisico | Laag materiaalrisico en/of verlaagde kans op vezelvrijgave |

| Asbestsoort (vezeltype) | Crocidoliet aanwezig |

| Asbestmateriaal | Plaat, paneel, tablet - Geëmailleerd, type Glasal |

- Zorg voor een veilig beheer. Vermijd het beschadigen van het asbestmateriaal. Controleer de toestand jaarlijks op wijzigingen.

- Eenvoudige handelingen: mag via doe-het-zelf of door werknemer(s) met opleidingsattest eenvoudige handelingen  
Het materiaal dient in zijn geheel te worden verwijderd zonder deze te beschadigen.

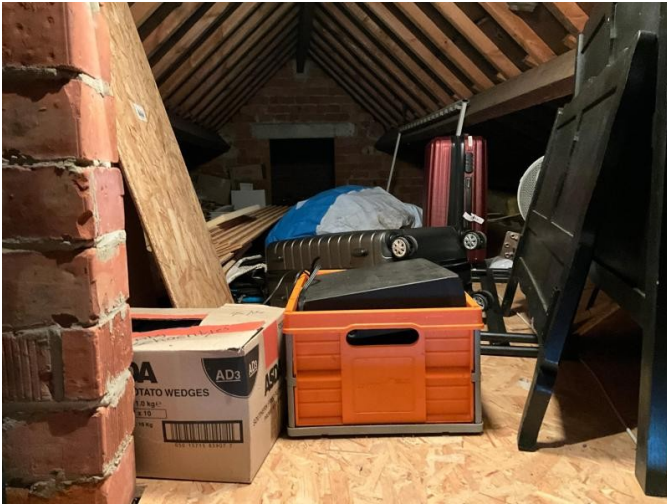
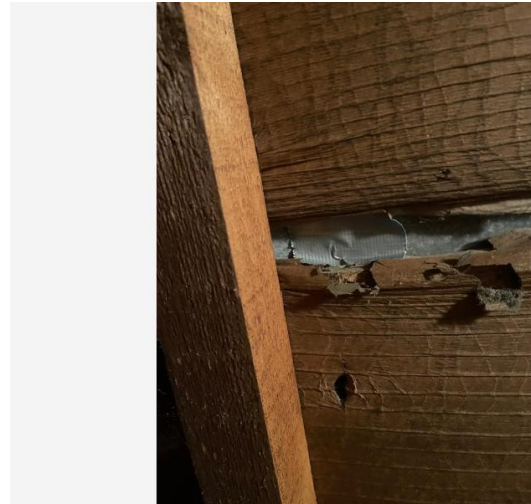
Het asbestmateriaal valt onder de mijlpaal van 2040.

Zorgvuldig beheren

| Eindbeoordeling materiaalisico | Laag materiaalisico en/of verlaagde kans op vezelvrijgave |

| Toestand van het materiaal | Licht beschadigd, licht verweerd. Intact calciumsilicaatmateriaal of categorie III 'gebondenheid' |

| # | Type | Referentie | Resultaat |
|---|---|---|---|
| 4.1 | Puntmonster | 5 onderdak | Chrysotiel |

| Asbestmateriaal | Plaat, paneel, tablet - Type Menuiserite |

- Zorg voor een veilig beheer. Vermijd het beschadigen van het asbestmateriaal. Controleer de toestand jaarlijks op wijzigingen.

- Eenvoudige handelingen: enkel door erkend asbestverwijderaar  
Gezien de grote hoeveelheid van het asbestmateriaal en de plaats (op een dak) raden we deze methodiek het meeste aan.

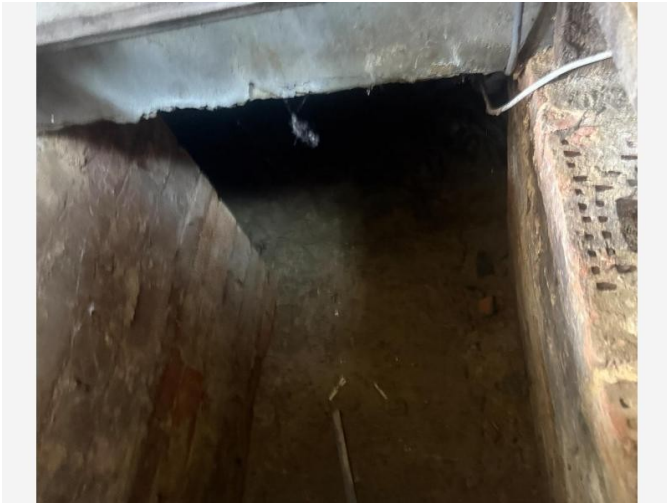
**Reden:** Het onderzoek kan niet uitgevoerd worden binnen de bepalingen van de Welzijnswet

**Uitleg van de asbestdeskundige:** hoogte lager dan 1,50m.

visueel geen asbestverdachte toepassingen waargenomen.

er zouden asbestverdachte toepassingen aanwezig kunnen zijn.

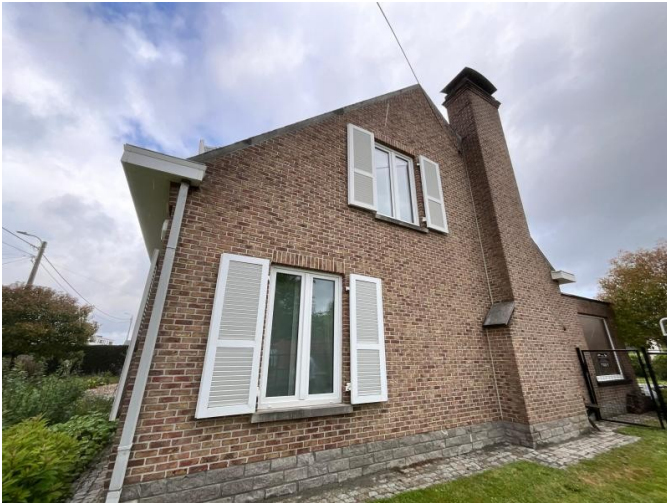
**Reden:** Er is geen volledige risicobeoordeling mogelijk

**Uitleg van de asbestdeskundige:** De inhoud van de steense schouw kan bij niet-destructief onderzoek niet worden waargenomen. Voor aanvang van geplande werken aan de schouw dient men asbestverdachte materialen te laten opsporen d.m.v. een destructief onderzoek. In de schouw kunnen zich asbesthoudende materialen bevinden ( schouwpijp, gips- of cementachtig asbesthoudend materiaal).

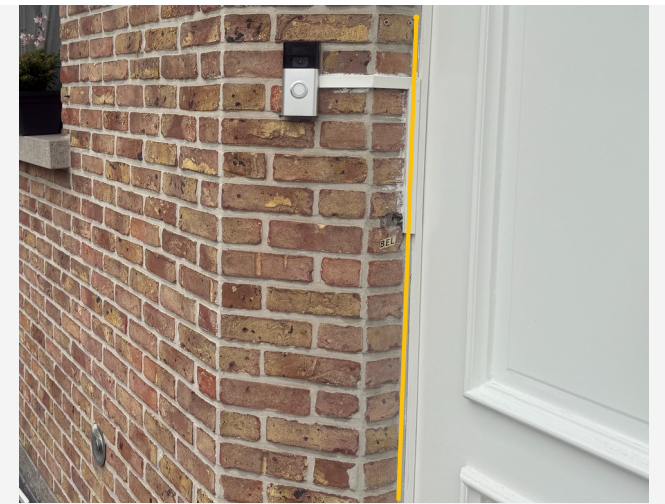
niet-asbestverdacht.

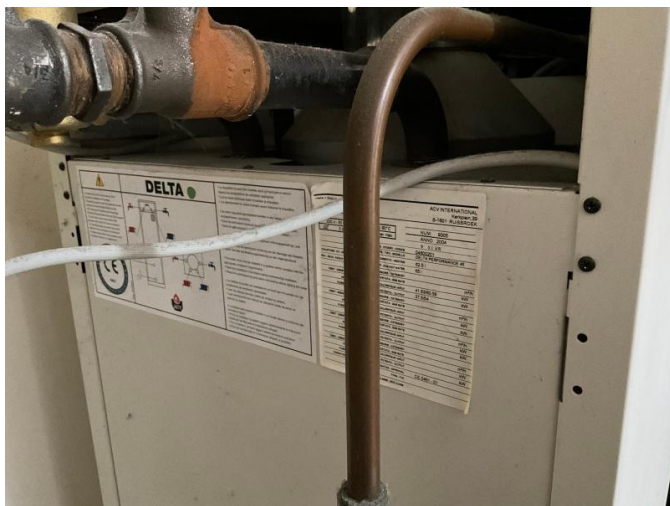
De ketel heeft een bouwjaar van 2004.

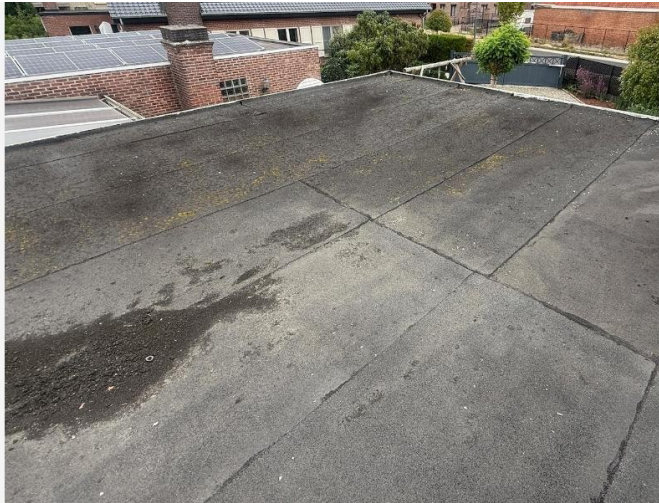
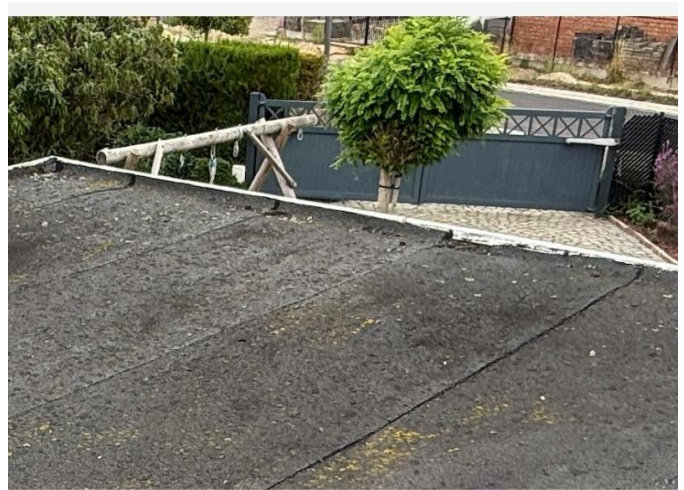
## Fiche 12: roofing platdak

Geen asbest

| # | Type | Referentie | Resultaat |
|---|---|---|---|
| 12.1 | Puntmonster | M03 | Geen asbest |
