# Asbestinventarisatetest

Gijmelbergstraat 6, 3201 Aarschot

Attestnummer : **20250504-000154.000**

Uitgegeven op : **04.05.2025**

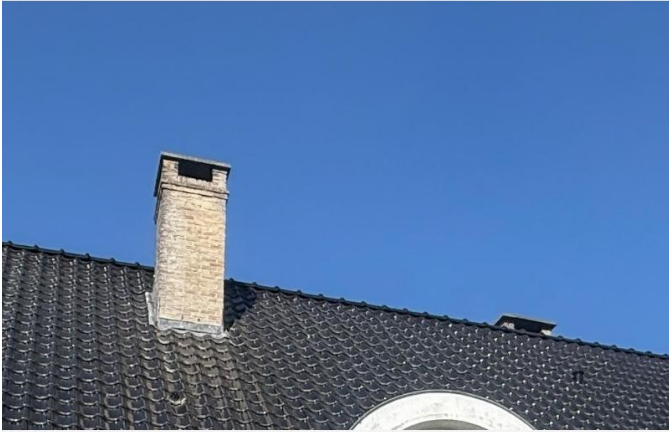
*Situeringsfoto*

**Reden:** Er is geen volledige risicobeoordeling mogelijk

**Uitleg van de asbestdeskundige:** Visueel niet-asbestverdacht.

In de schouwen zelf kunnen asbestverdachte toepassingen aanwezig zijn.

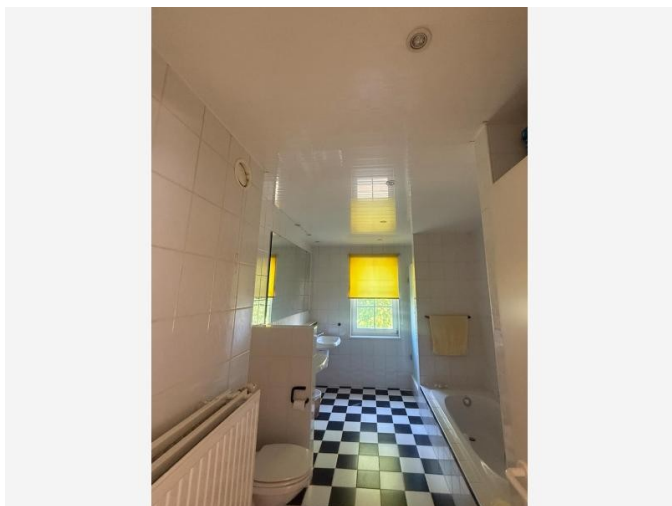
Achter de tegels zou asbestverdachte tegellijm aanwezig kunnen zijn. Best bemonsteren bij renovatiewerken.

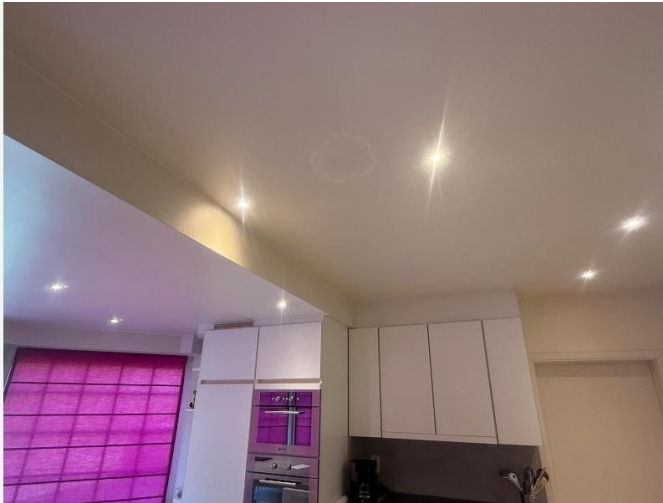
Achter het vals plafond zouden asbestverdachte toepassingen aanwezig kunnen zijn.

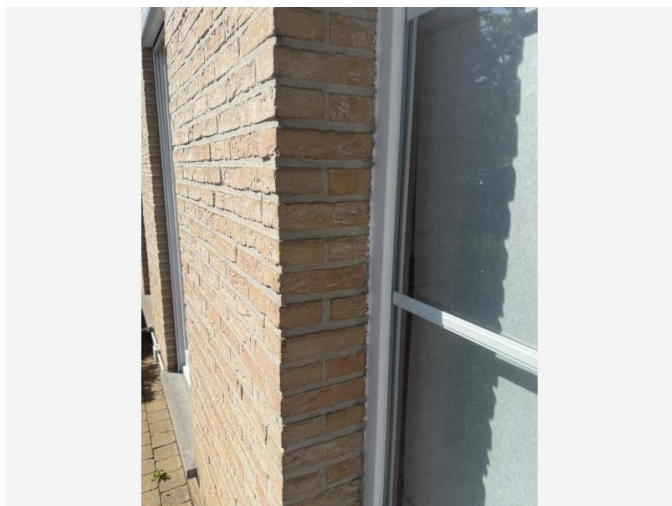
niet-asbestverdacht.

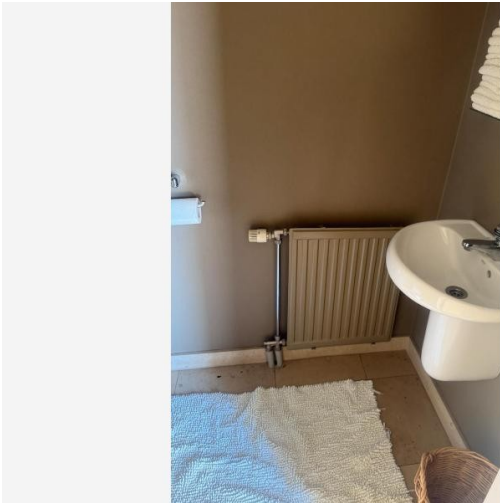
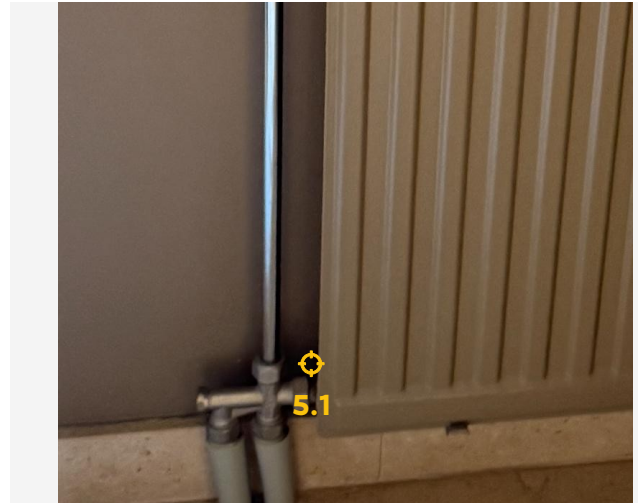
## Fiche 5: pleister muren

Geen asbest

| # | Type | Referentie | Resultaat |
|---|---|---|---|
| 5.1 | Mengmonster | M01 | Geen asbest |

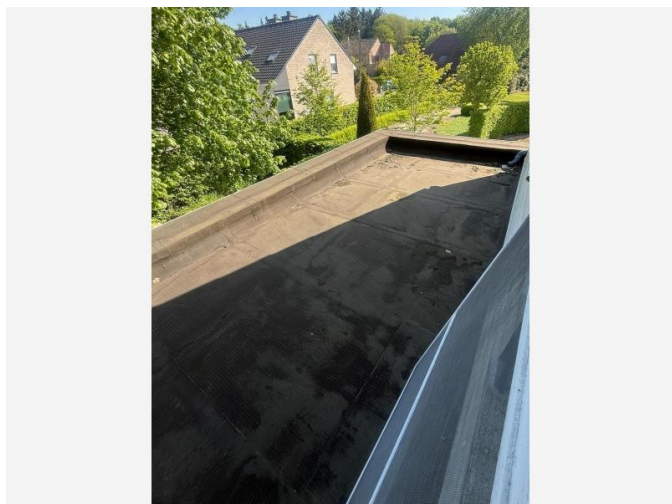
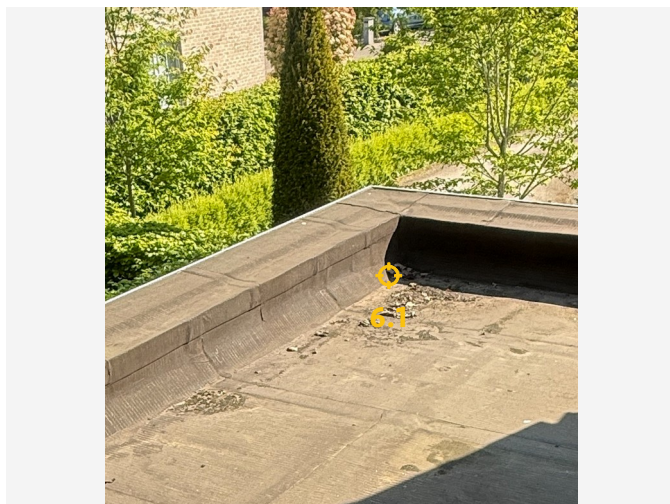
## Fiche 6: roofing

Geen asbest

| # | Type | Referentie | Resultaat |
|---|---|---|---|
| 6.1 | Puntmonster | M03 | Geen asbest |

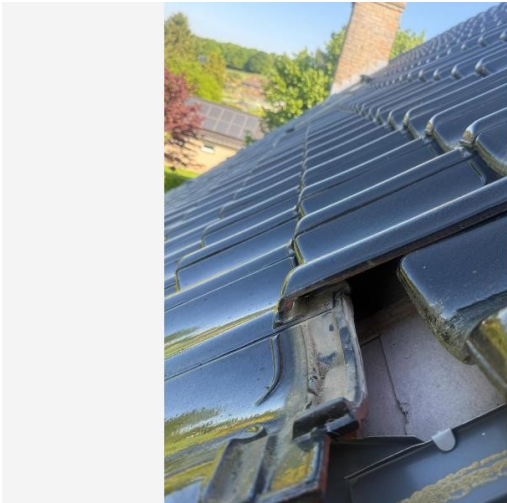
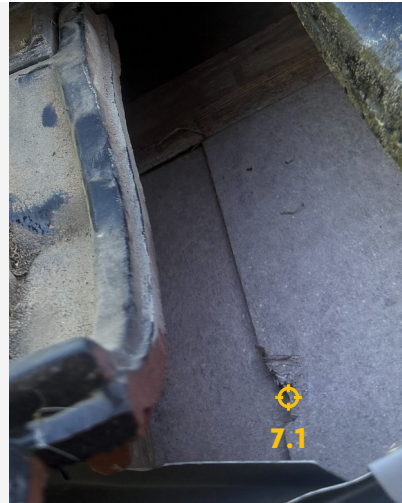
## Fiche 7: onderdakplaten

Geen asbest

| # | Type | Referentie | Resultaat |
|---|---|---|---|
| 7.1 | Puntmonster | M02 | Geen asbest |
