# Asbestinventarisatetest

Oude Booischotsebaan 18, 2820 Bonheiden

Attestnummer : 20231014-000080.000

Uitgegeven op : 14.10.2023

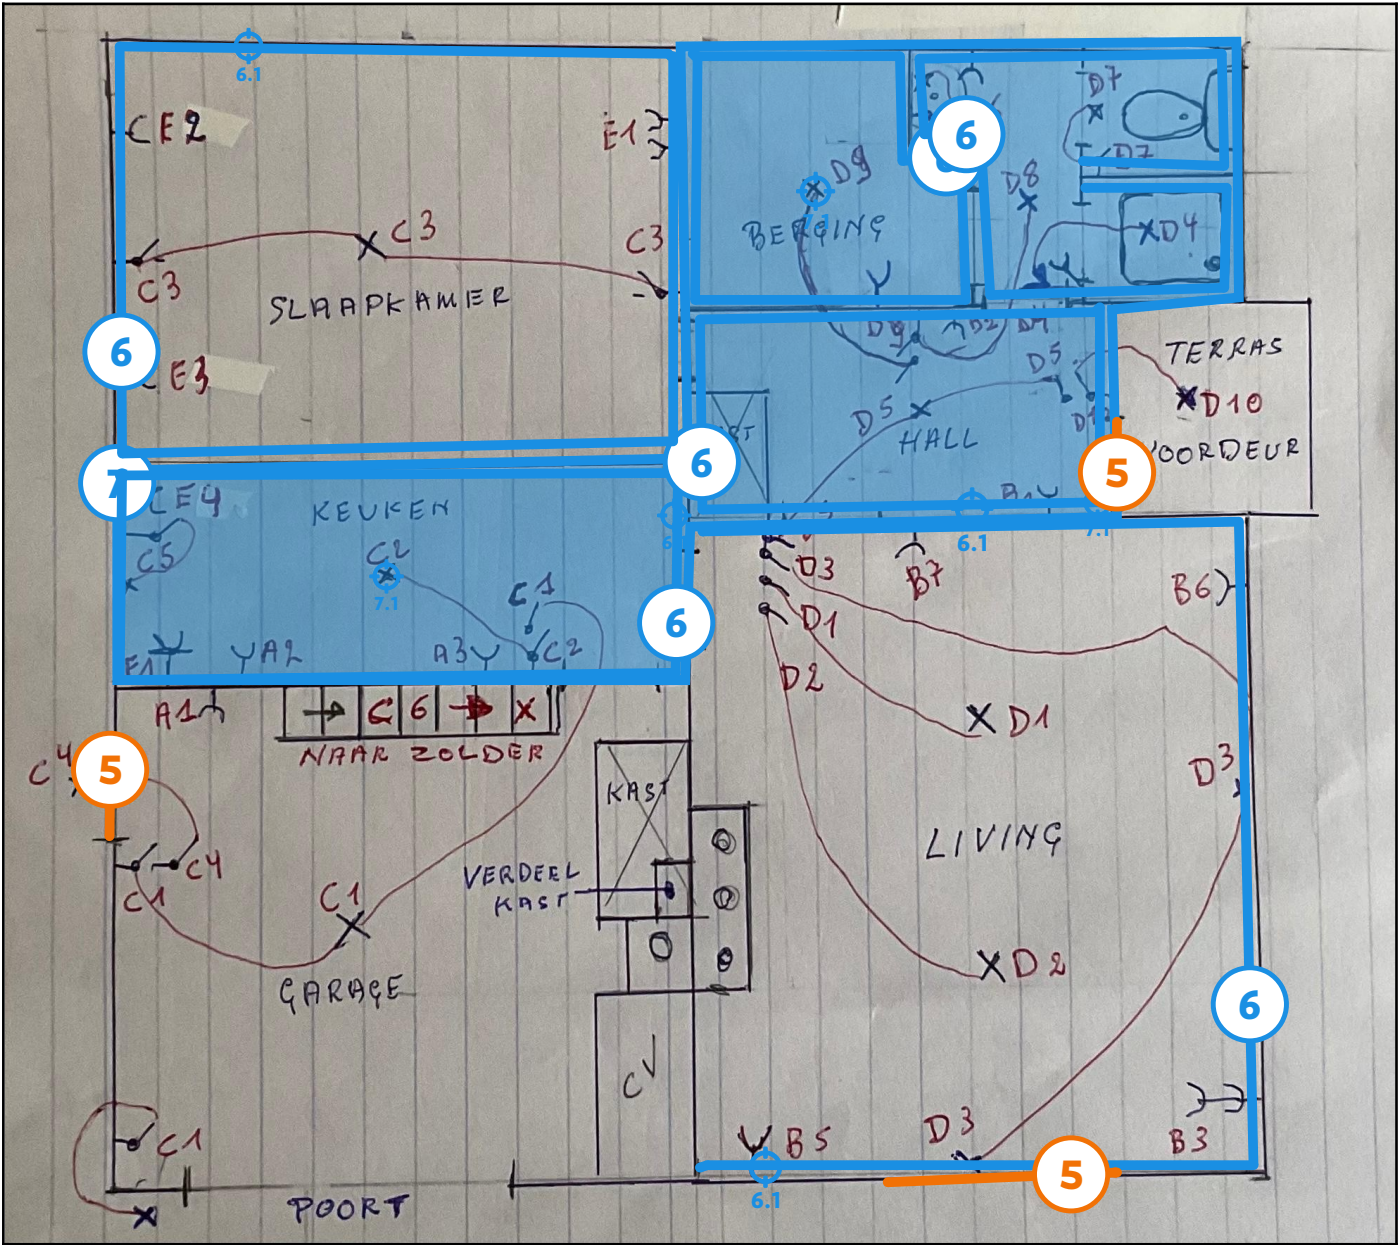
# Plan 1.1: Gelijkvloers

| Beschrijving | Type | Actie |
|---|---|---|
| 5. Plaat in schrijnwerk | Asbestmateriaal | Verwijderen |

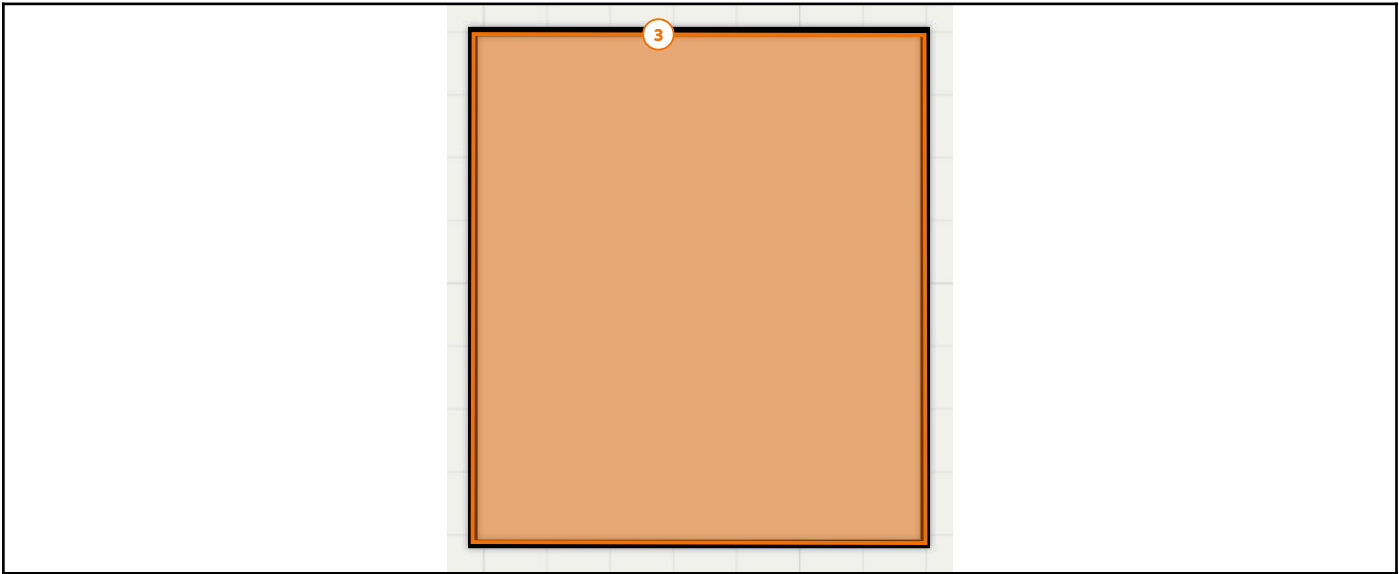
# Plan 1.2: Zolder

| Beschrijving | Type | Actie |
|---|---|---|
| 3. Leien als dakbedekking | Asbestmateriaal | Verwijderen |

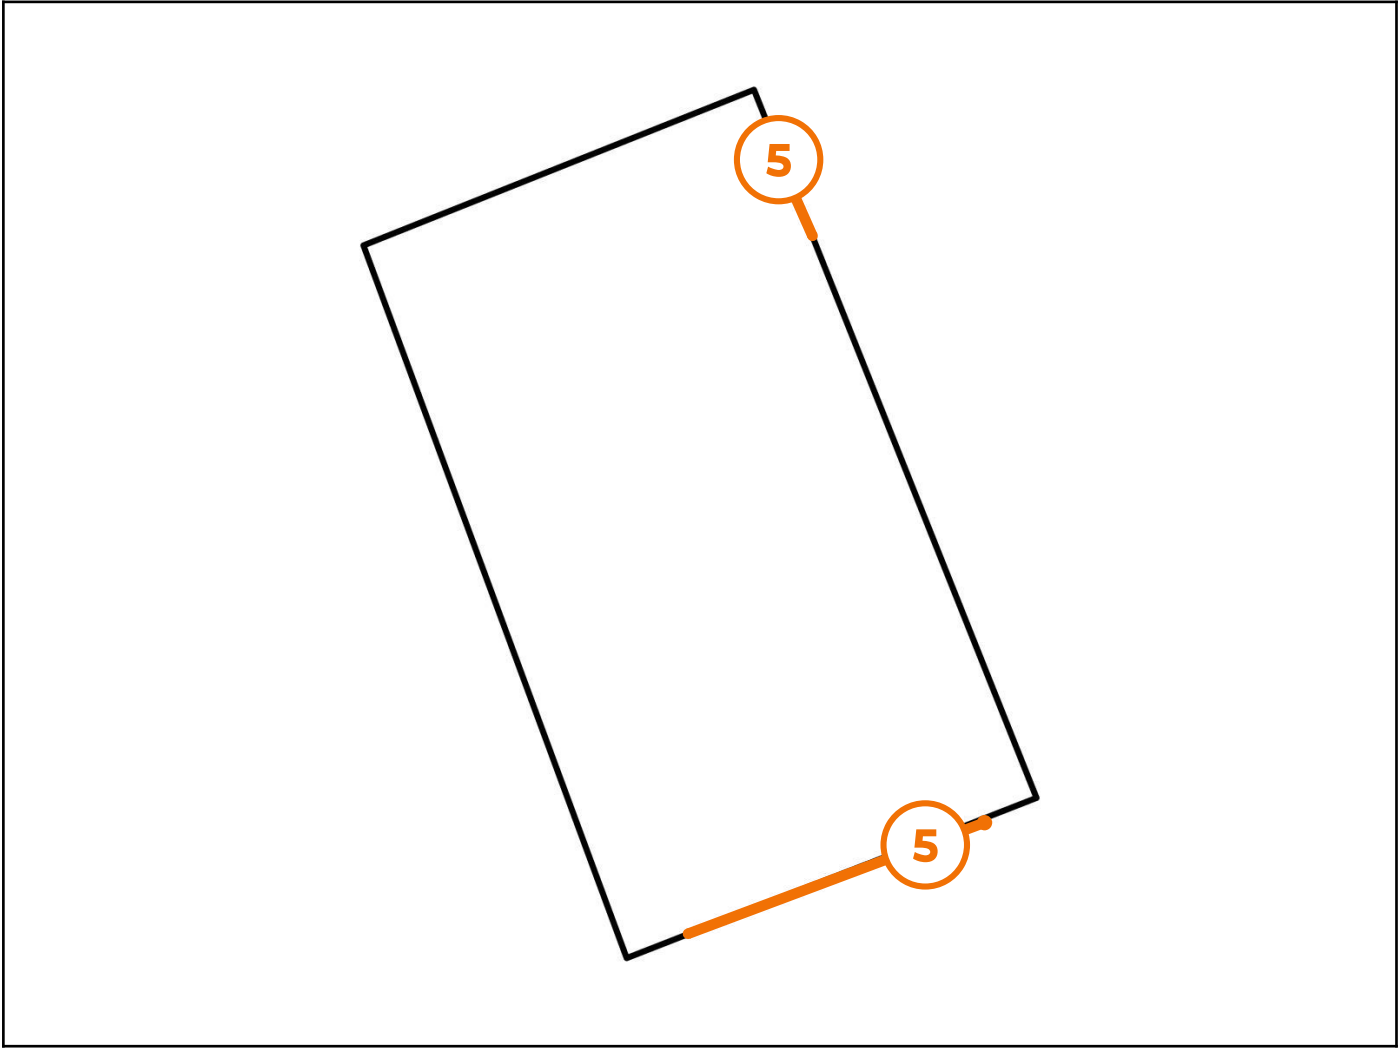
# Plan 2.1: Bijgebouw plan

| Beschrijving | Type | Actie |
|---|---|---|
| 5. Plaat in schrijnwerk | Asbestmateriaal | Verwijderen |

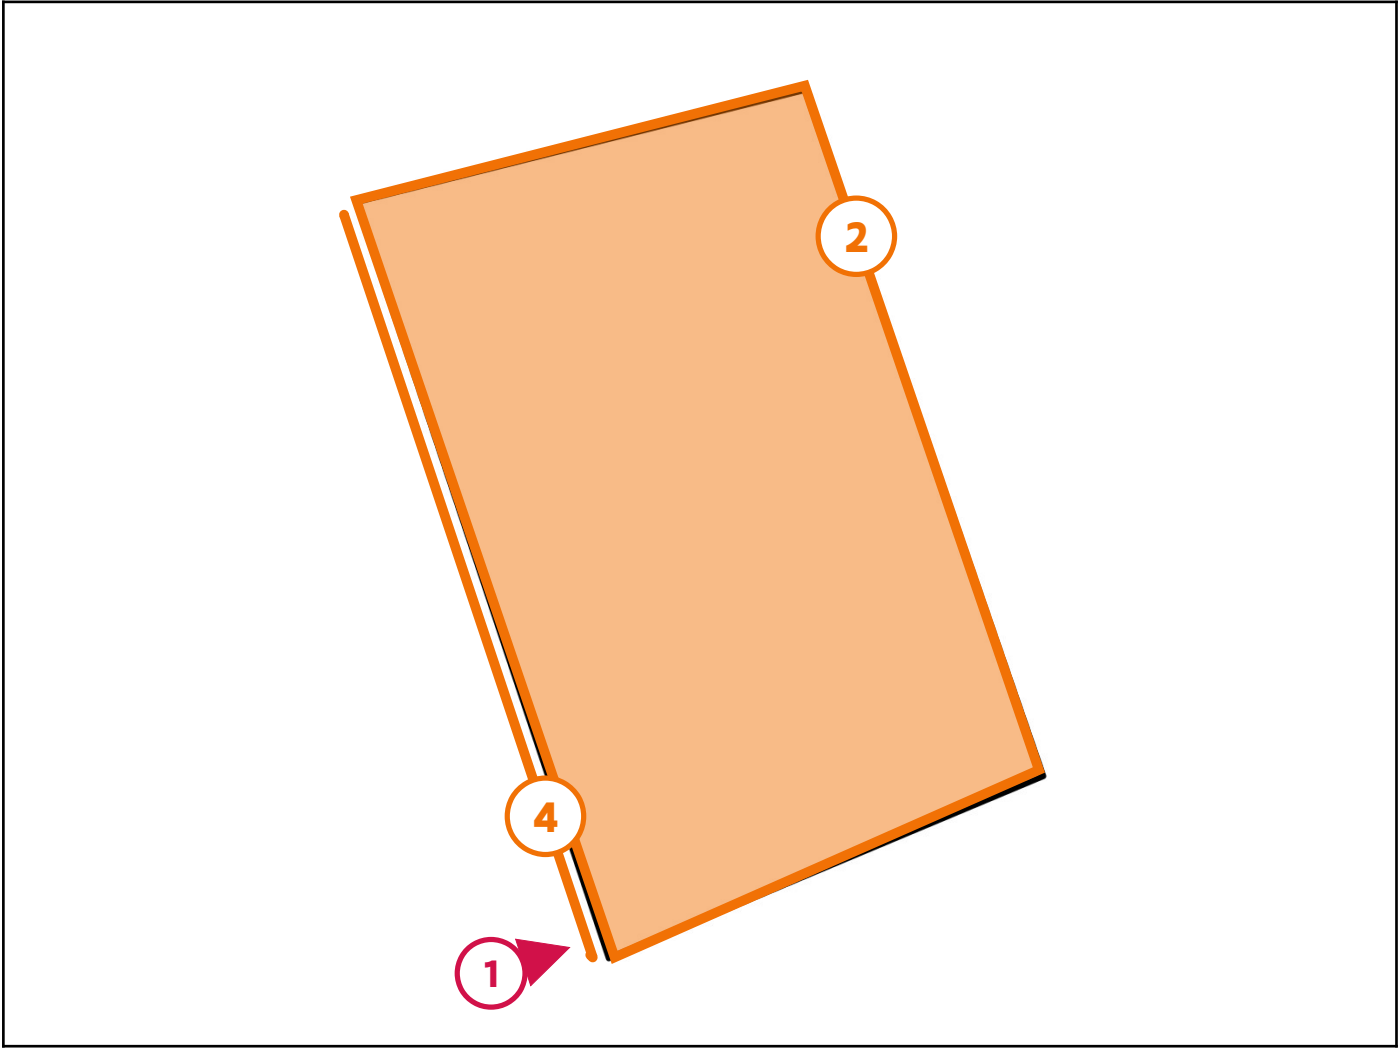
# Plan 3.1: Kippenhok plan

| Beschrijving | Type | Actie |
|---|---|---|
| 1. Regenpijp in vezelcement | Asbestmateriaal | Dringend verwijderen |
| 2. Golfplaten als dakbedekking | Asbestmateriaal | Verwijderen |
| 4. Dakgoot in vezelcement | Asbestmateriaal | Verwijderen |

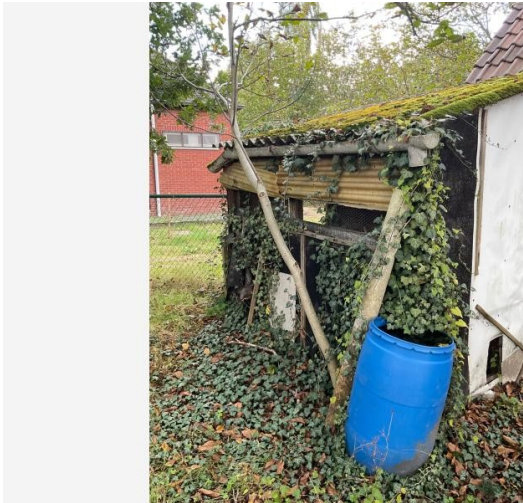
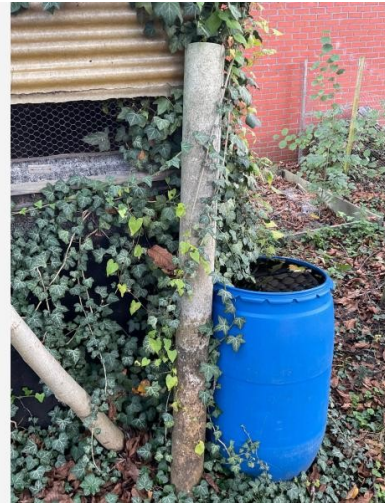
Overzichtsfoto

Detailfoto

| Beschrijving | Regenpijp in vezelcement |
| Type afvalstof | Betreft resten (contaminatie) van verwerking of beschadiging |
| Type resten (contaminatie) | <ul style="list-style-type: none"><li>• Stukken, fragmenten (los, opliggend)</li></ul> |
| Bron van de resten | Bron van de resten is niet meer aanwezig |
| Hoeveelheid (gewicht - aantal) | <ul style="list-style-type: none"><li>• 30,00 kg - 1 stuk</li></ul> |

**Dringend verwijderen**

- Verwijder het asbestafval.

- Eenvoudige handelingen: mag via doe-het-zelf of door werknemer(s) met opleidingsattest eenvoudige handelingen  
Makkelijk in zijn geheel te verwijderen zonder te breken, rekening houdend met de persoonlijke beschermingsmaatregelen.

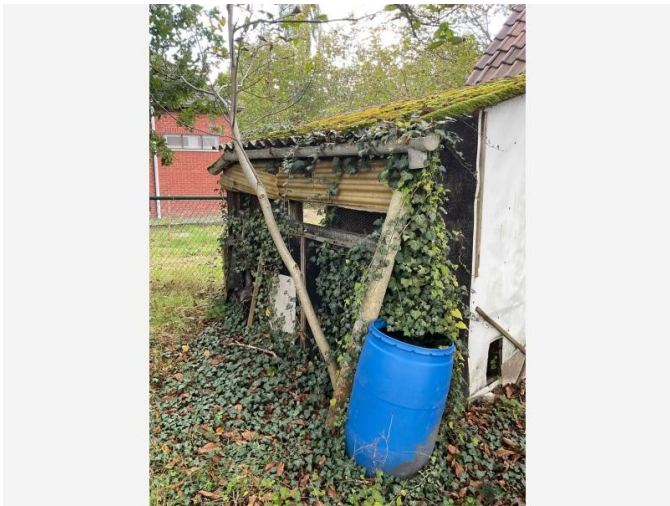
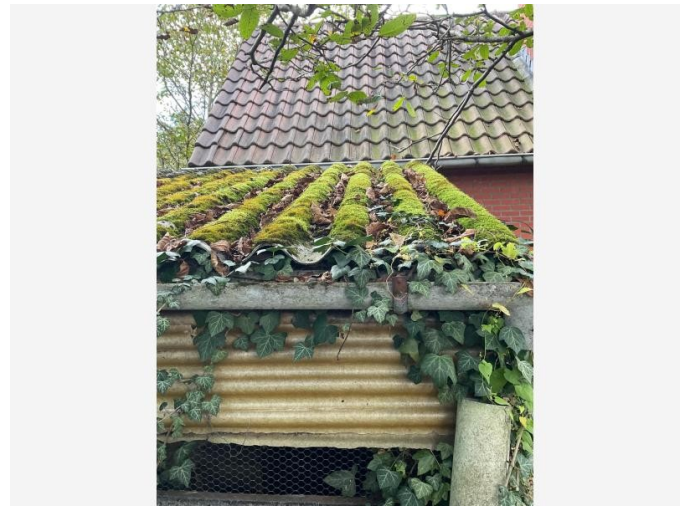
Overzichtsfoto

Detailfoto

| Eindbeoordeling materiaalrisico | Verhoogd materiaalrisico en/of verhoogde kans op vezelvrijgave |

| Asbestsoort (vezeltype) | Crocidoliet aanwezig |
| Toestand van het materiaal | Matig beschadigd, matig verweerd |

| Beschrijving | Golfplaten als dakbedekking |
| Hoeveelheid (oppervlakte - aantal) | • 6,00 m <sup>2</sup> - 1 stuk |

Verwijderen

- Zorg voor een veilig beheer. Vermijd het beschadigen van het asbestmateriaal. Controleer de toestand jaarlijks op wijzigingen.
- Hemelwater dat afspoelt van asbestcement daken of gevels kan asbestdeeltjes bevatten. Gebruik het enkel voor gesloten circuits (bv. spoelen toiletten). Reinig na het vervangen van het dak of de gevel de dakgoten en regenwaterput of -ton om asbesthoudend sediment of slib te verwijderen

- Eenvoudige handelingen: mag via doe-het-zelf of door werknemer(s) met opleidingsattest eenvoudige handelingen  
Makkelijk in zijn geheel te verwijderen zonder te breken, rekening houdend met de persoonlijke beschermingsmaatregelen.

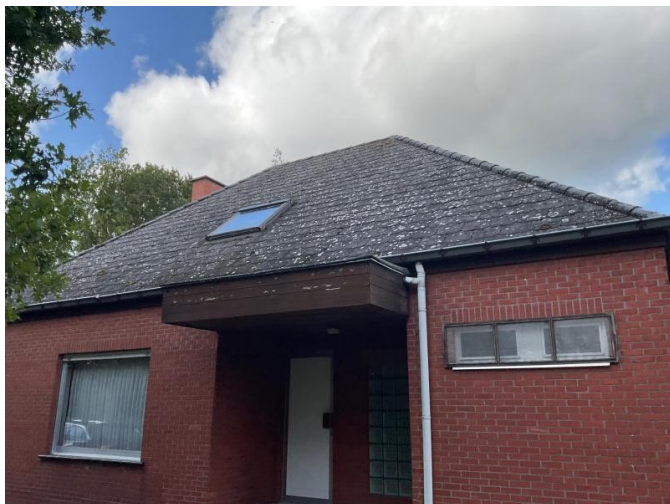
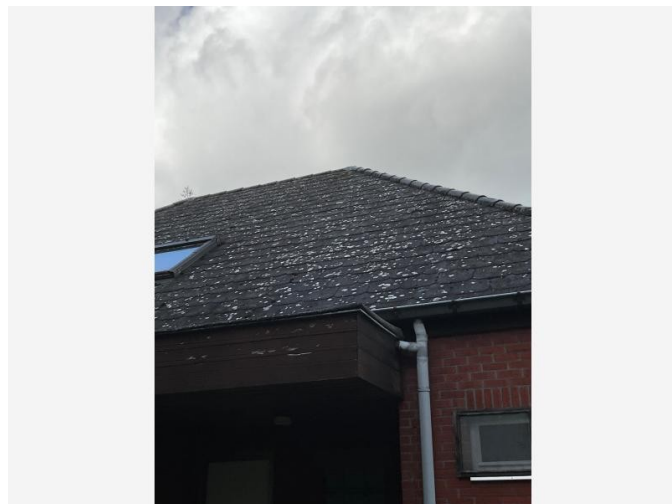
Overzichtsfoto

Detailfoto

| Eindbeoordeling materiaalrisico | Verhoogd materiaalrisico en/of verhoogde kans op vezelvrijgave |

| Asbestsoort (vezeltype) | Crocidoliet aanwezig |
| Toestand van het materiaal | Matig beschadigd, matig verweerd |

| Beschrijving | Leien als dakbedekking |
| Hoeveelheid (oppervlakte - aantal) | • 120,00 m <sup>2</sup> - 1 stuk |

Verwijderen

- Zorg voor een veilig beheer. Vermijd het beschadigen van het asbestmateriaal. Controleer de toestand jaarlijks op wijzigingen.
- Hemelwater dat afspoelt van asbestcement daken of gevels kan asbestdeeltjes bevatten. Gebruik het enkel voor gesloten circuits (bv. spoelen toiletten). Reinig na het vervangen van het dak of de gevel de dakgoten en regenwaterput of -ton om asbesthoudend sediment of slib te verwijderen

- Eenvoudige handelingen: mag via doe-het-zelf of door werknemer(s) met opleidingsattest eenvoudige handelingen  
Makkelijk in zijn geheel te verwijderen zonder te breken, rekening houdend met de persoonlijke beschermingsmaatregelen.

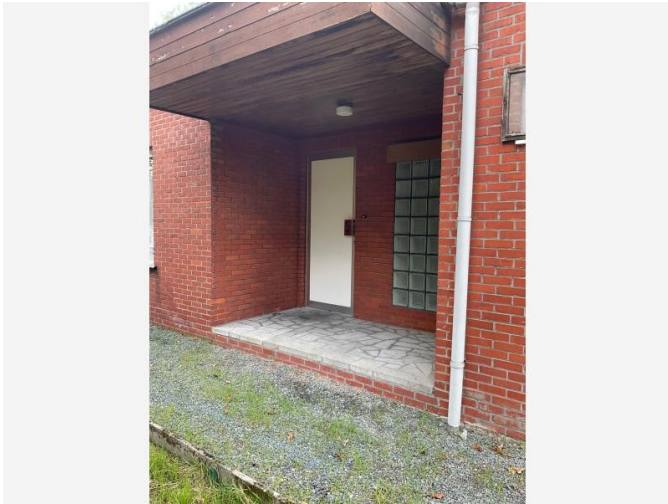
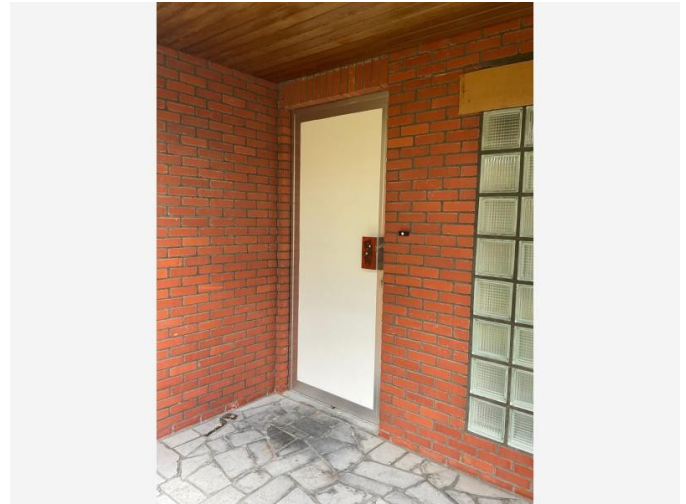
Overzichtsfoto

Detailfoto

| Eindbeoordeling materiaalrisico | Verhoogd materiaalrisico en/of verhoogde kans op vezelvrijgave |

| Asbestsoort (vezeltype) | Crocidoliet aanwezig |
| Toestand van het materiaal | Licht beschadigd, licht verweerd. Intact materiaal type Pical – asbestboard of categorie III 'gebondenheid' |

| Beschrijving | Plaat in schrijnwerk |
| Hoeveelheid (oppervlakte - dikte - aantal) | • 1,00 m <sup>2</sup> - 1,00 cm - 5 stuks |

Verwijderen

- Zorg voor een veilig beheer. Vermijd het beschadigen van het asbestmateriaal. Controleer de toestand jaarlijks op wijzigingen.

- Eenvoudige handelingen: mag via doe-het-zelf of door werknemer(s) met opleidingsattest eenvoudige handelingen  
Indien de deur/ het raam in zijn geheel verwijderd wordt.

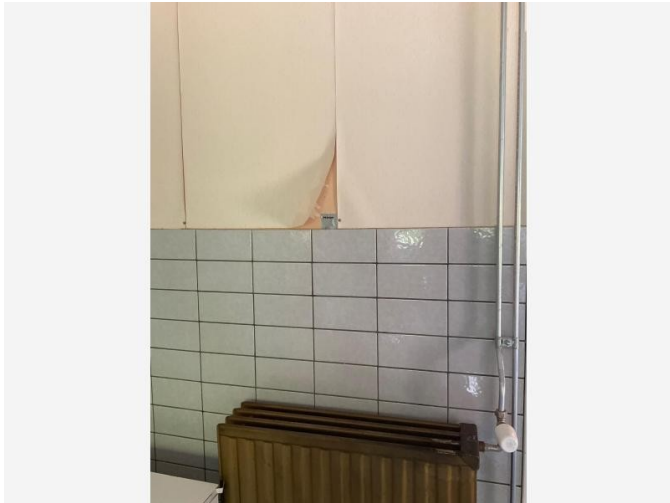
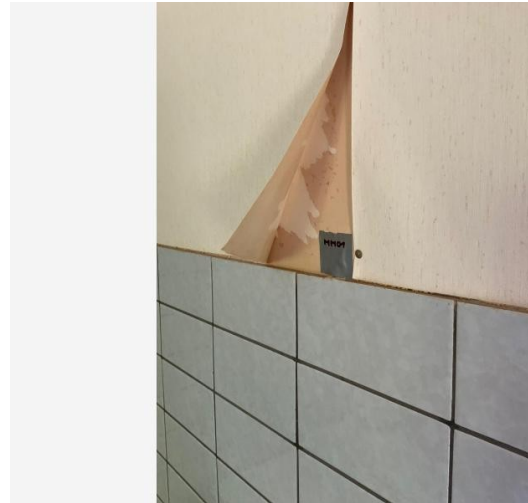
## Fiche 6: Pleisterwerk muren

Overzichtsfoto

Detailfoto

Geen asbest

| # | Type | Referentie | Resultaat |
|---|---|---|---|
| 6.1 | Mengmonster | 01 | Geen asbest |

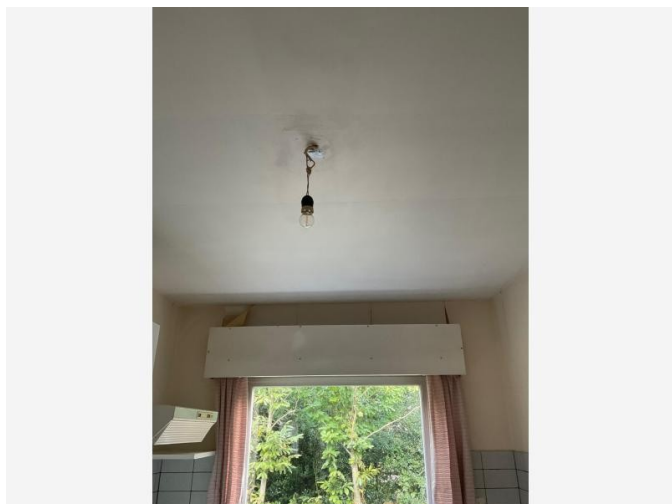
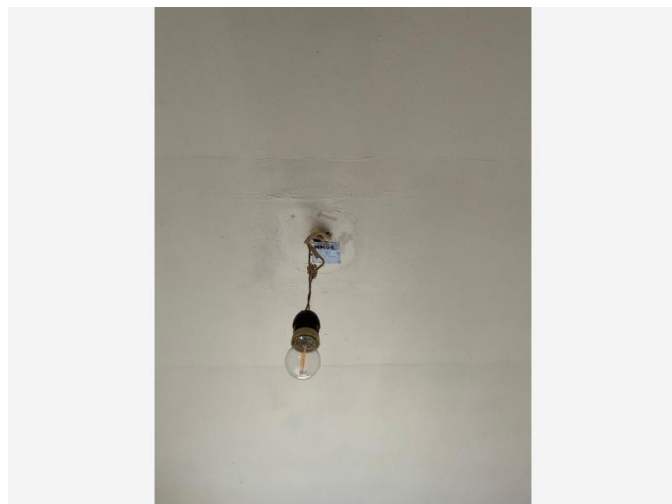
## Fiche 7: Pleisterwerk plafond

Overzichtsfoto

Detailfoto

Geen asbest

| # | Type | Referentie | Resultaat |
|---|---|---|---|
| 7.1 | Mengmonster | 02 | Geen asbest |
