# Asbestinventarisatetest

Henri Spillemaeckersstraat 18, 2850 Boom

Attestnummer : **20240823-000081.000**

## Asbestveilig

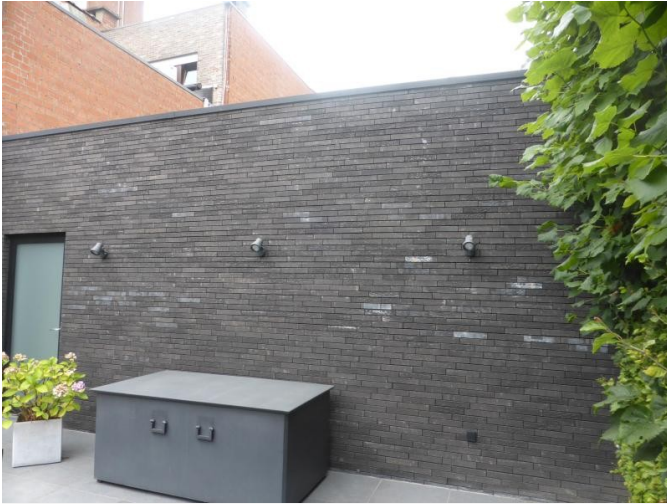
# Fiche 1: De dokterspraktijk gevestigd op huisnr 20 is van een bouwjaar na 2001

*Situeringsfoto*

### Uitgesloten van inspectie

**Bouwjaar:** 2014

*Constructies gebouwd vanaf 2001 moeten niet onderzocht worden*

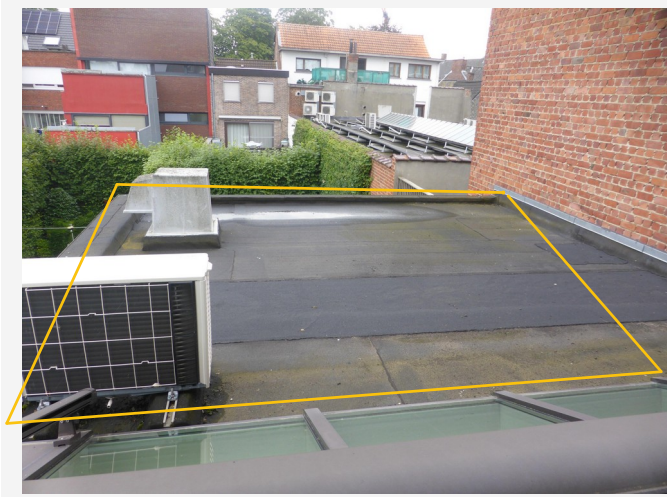
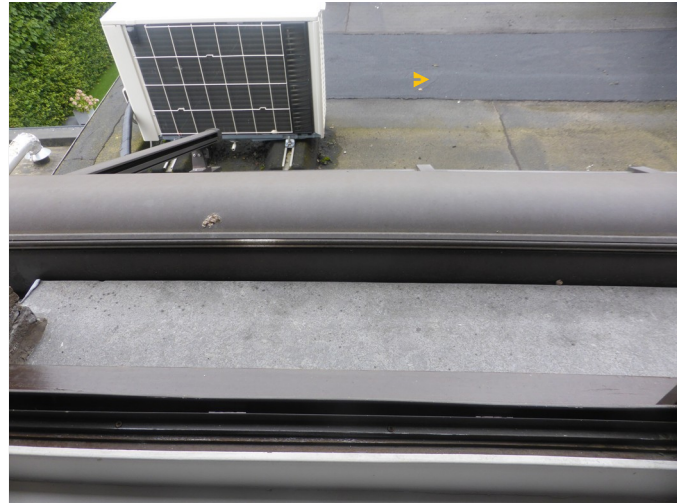
## Fiche 2: Dakbeddekking van hoofdgebouw

Geen asbest

| Opmerking | De roofing van de woning is vervangen, zie factuur in bijlage |

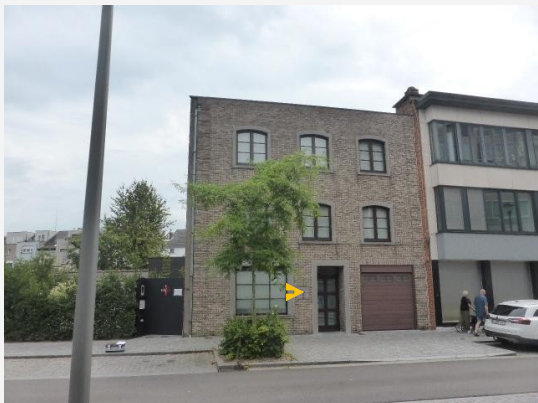
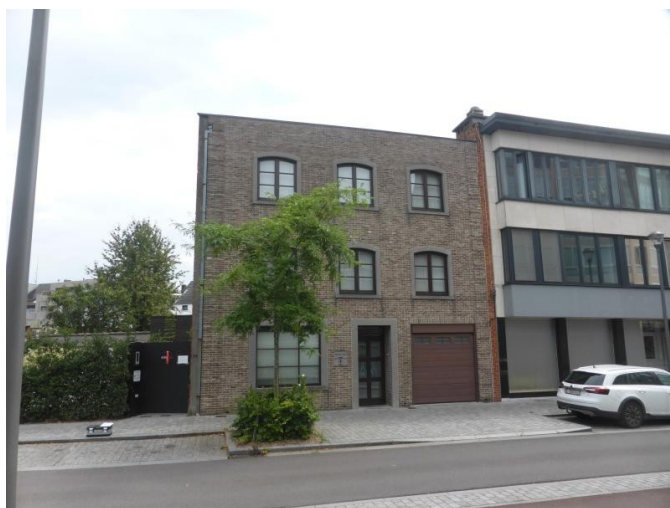
Geen asbest

| Beschrijving | Gevel |
| Opmerking | Omlijsting van de voordeur en de ramen in de gevel zijn uitgevoerd in natuursteen |

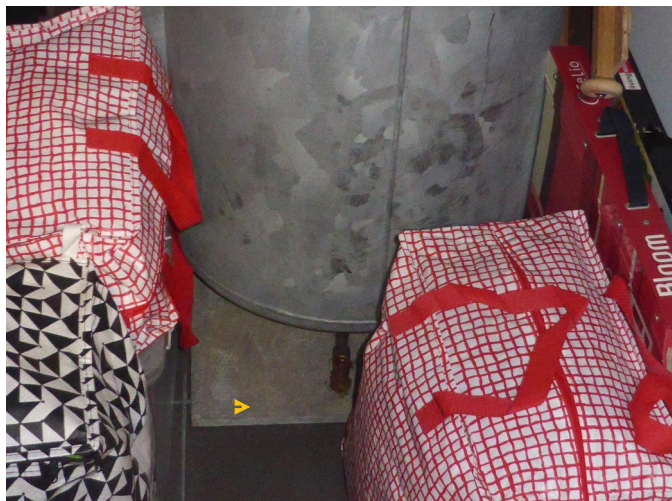
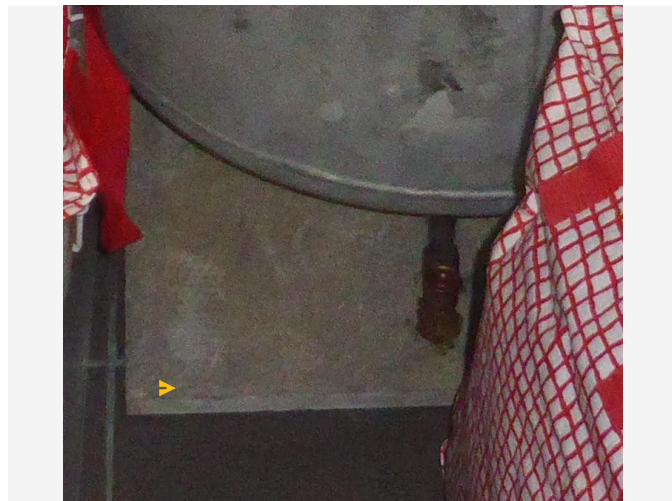
## Fiche 4: plaat onder de waterpomp, locatie kerkstraat 23

Geen asbest

| Opmerking | Plaat onder de waterpomp is uitgevoerd in metaal |

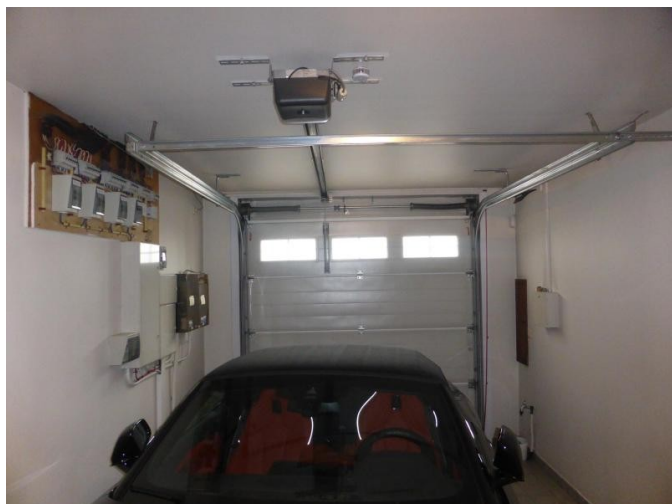
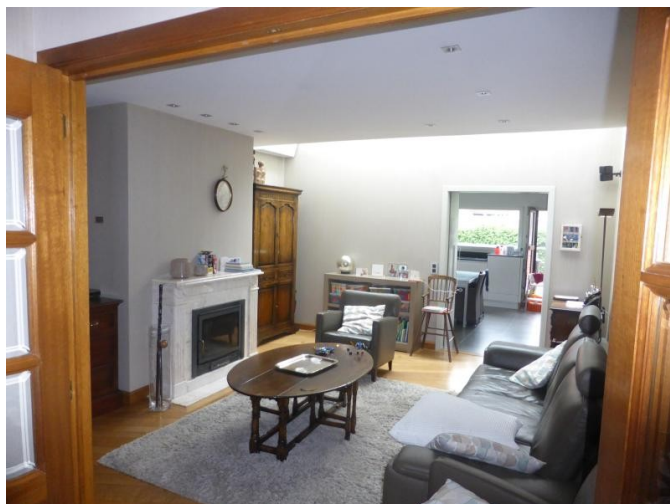
Geen asbest

| Beschrijving | plafonds uitgevoerd in gyproc plaatmateriaal |

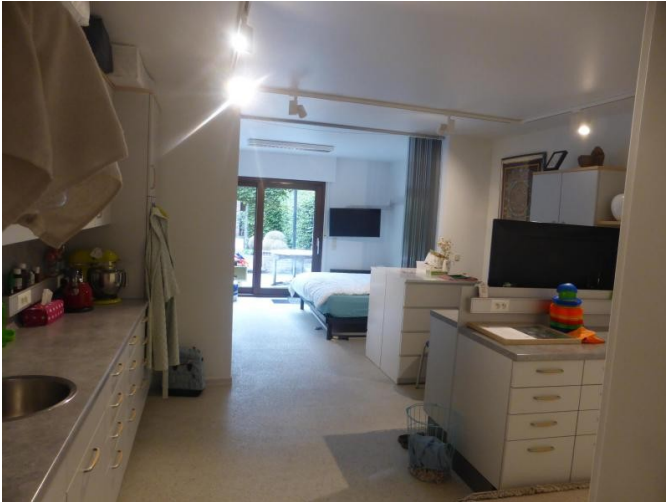
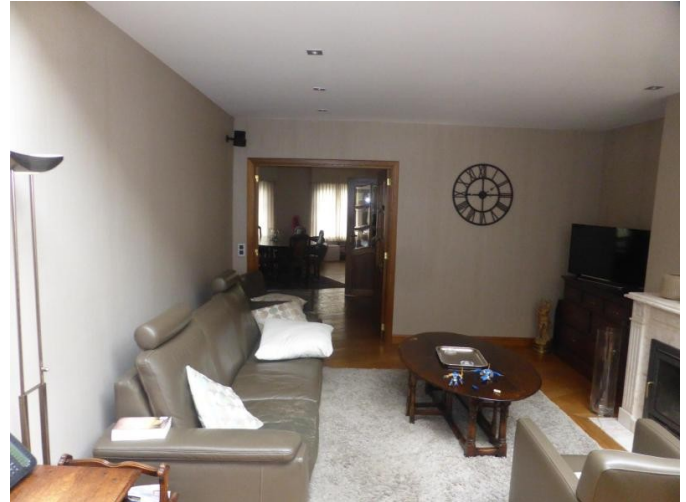
## Fiche 6: wanden uitgevoerd in houtskeletbouw voorzien van gipskartonplaat

Geen asbest

| Beschrijving | wanden uitgevoerd in houtskeletbouw voorzien van gipskartonplaat |

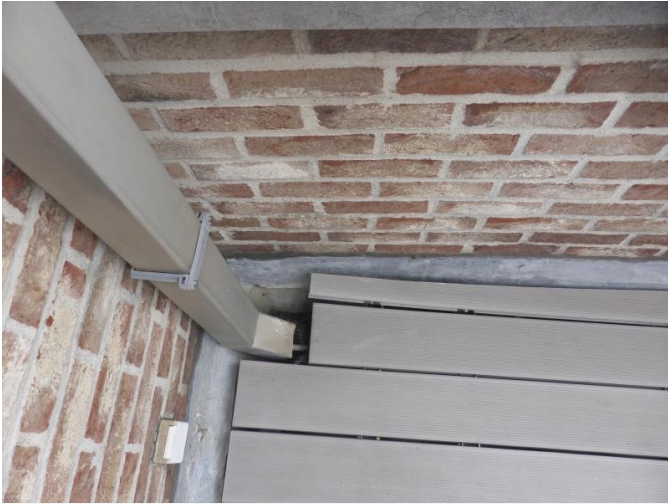
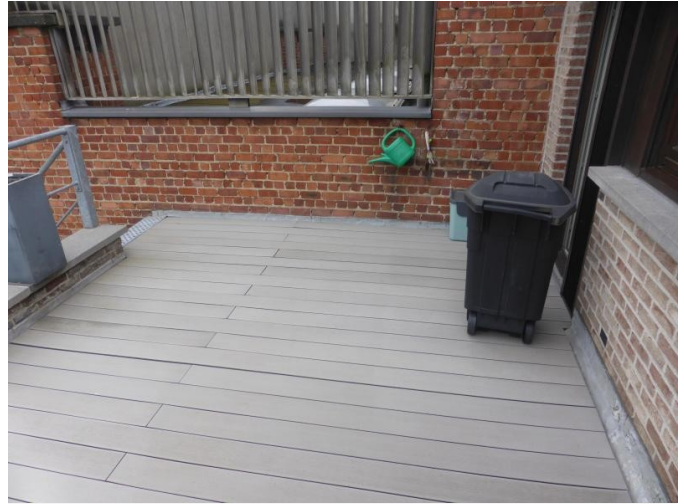
## Fiche 7: platte dak, met terras grenzend aan de keuken van de woning

Geen asbest

| Opmerking | Dak is uitgevoerd in zink met terras in composiet plank materiaal |
