# Asbestinventarisatetest

Kasteellaan 32, 2860 Sint-Katelijne-Waver

Attestnummer : 20250317-000094.000

**Niet-asbestveilig**

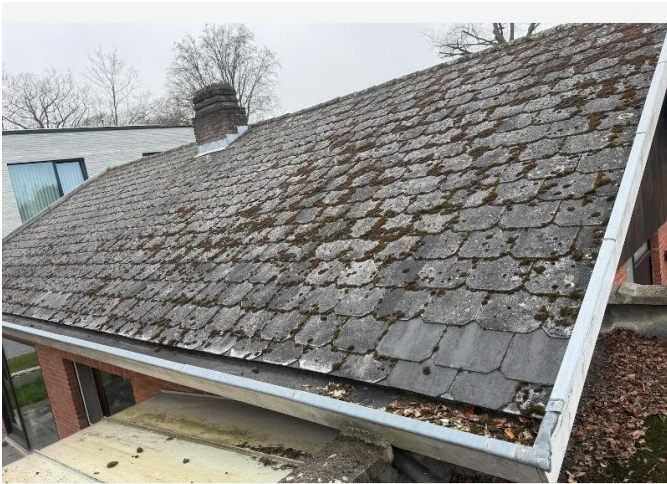
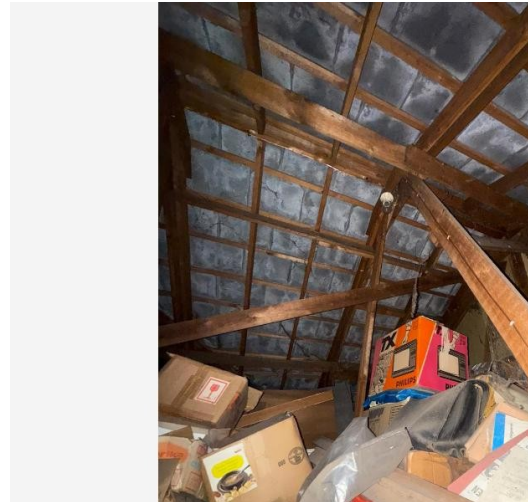
Het asbestmateriaal valt onder de mijlpaal van 2034.

**Dringend verwijderen**

| Eindbeoordeling materiaalrisico | Hoog materiaalrisico en/of hoge kans op vezelvrijgave |

| Asbestsoort (vezeltype) | Crocidoliet aanwezig |
| Toestand van het materiaal | Matig beschadigd, matig verweerd |

| Beschrijving | leien dak |

- Zorg voor een veilig beheer. Vermijd het beschadigen van het asbestmateriaal. Controleer de toestand jaarlijks op wijzigingen.
- Zorg voor een veilig beheer en verwijder dit asbestmateriaal wanneer het bij werken eenvoudig bereikbaar wordt. Controleer de toestand jaarlijks op wijzigingen.
- Verwijder dit asbestmateriaal zo snel mogelijk. Volg de toestand goed op.

- Eenvoudige handelingen: mag via doe-het-zelf of door werknemer(s) met opleidingsattest eenvoudige handelingen  
U mag deze toepassing zelf verwijderen, inachtneming van de nodige veiligheidsmaatregelen. Niet breken.

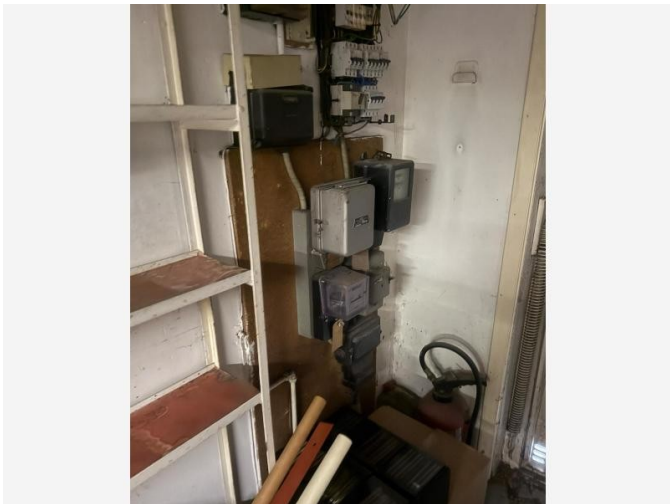
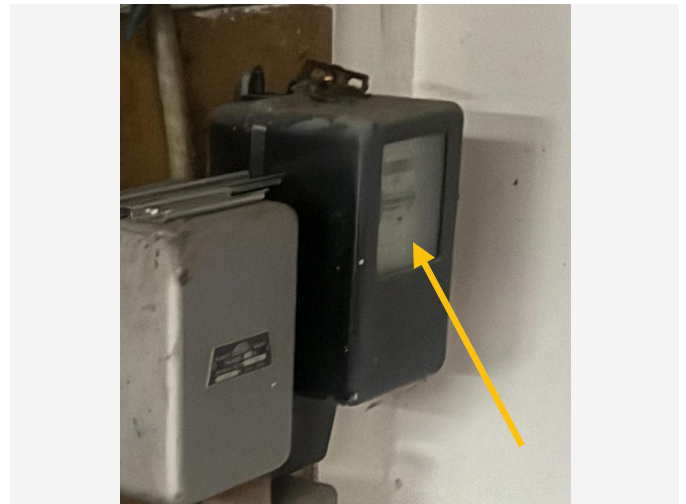
Het asbestmateriaal valt onder de mijlpaal van 2040.

Zorgvuldig beheren

| Eindbeoordeling materiaalisico | Zeer laag materiaalisico en/of zeer lage kans op vezelvrijgave |

| Asbestsoort (vezeltype) | Crocidoliet aanwezig |
| Toestand van het materiaal | Onbeschadigd, niet verweerd |

| Beschrijving | meterkast |

- Zorg voor een veilig beheer. Vermijd het beschadigen van het asbestmateriaal. Controleer de toestand jaarlijks op wijzigingen.
- Zorg voor een veilig beheer en verwijder dit asbestmateriaal wanneer het bij werken eenvoudig bereikbaar wordt. Controleer de toestand jaarlijks op wijzigingen.

- Eenvoudige handelingen: mag via doe-het-zelf of door werknemer(s) met opleidingsattest eenvoudige handelingen  
De meterkast is waarschijnlijk eigendom van Fluvius. In dat geval mag u deze niet zelf verwijderen. Neem bij vragen contact op met Fluvius.

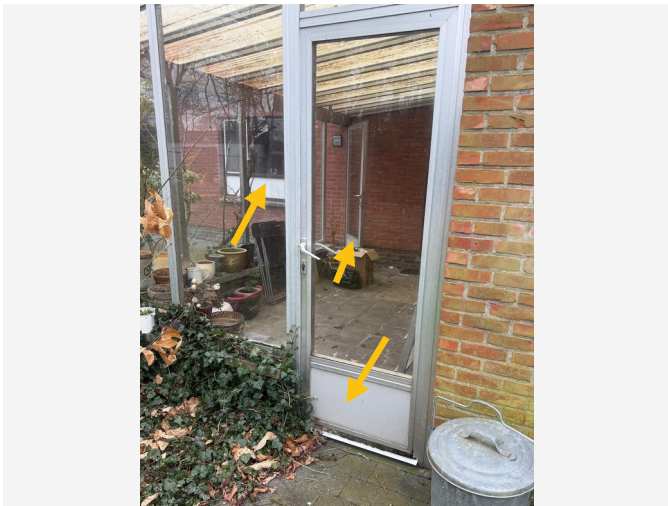
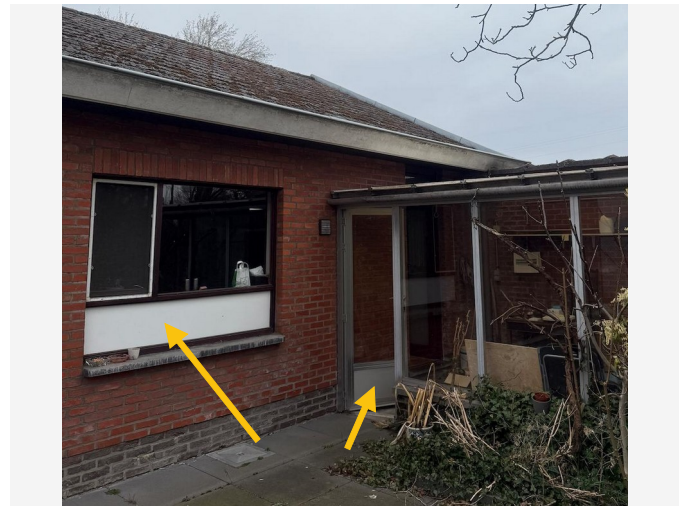
Het asbestmateriaal valt onder de mijlpaal van 2040.

Zorgvuldig beheren

| Eindbeoordeling materiaalrisico | Laag materiaalrisico en/of verlaagde kans op vezelvrijgave |

| Asbestsoort (vezeltype) | Alleen chrysotiel |
| Toestand van het materiaal | Licht beschadigd, licht verweerd. Intact calciumsilicaatmateriaal of categorie III 'gebondenheid' |

| Beschrijving | platen (deuren/ramen) |

- Zorg voor een veilig beheer. Vermijd het beschadigen van het asbestmateriaal. Controleer de toestand jaarlijks op wijzigingen.
- Zorg voor een veilig beheer en verwijder dit asbestmateriaal wanneer het bij werken eenvoudig bereikbaar wordt. Controleer de toestand jaarlijks op wijzigingen.

- Eenvoudige handelingen: mag via doe-het-zelf of door werknemer(s) met opleidingsattest eenvoudige handelingen  
U mag deze toepassing zelf verwijderen, inachtneming van de nodige veiligheidsmaatregelen. Vermijd het breken.

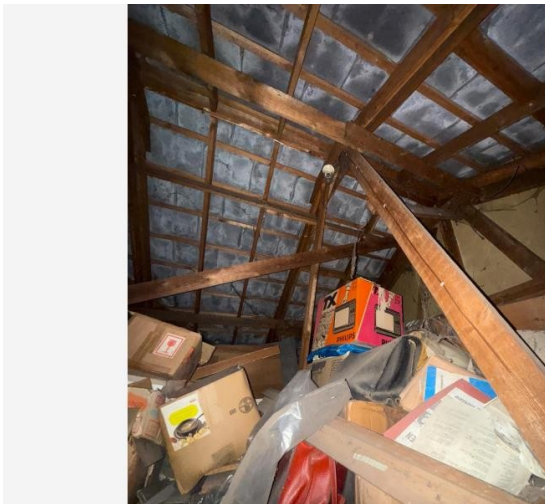
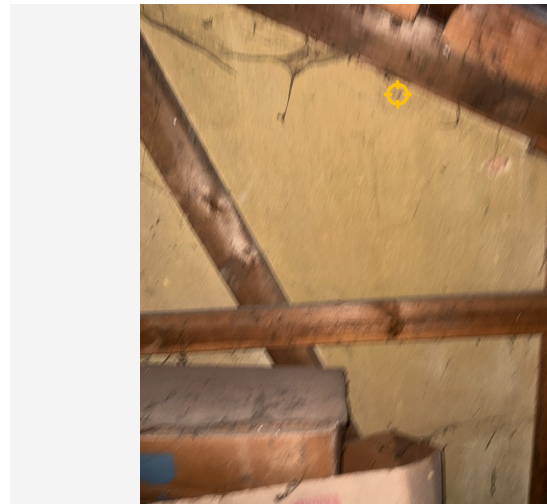
Het asbestmateriaal valt onder de mijlpaal van 2040.

Zorgvuldig beheren

| Eindbeoordeling materiaalarisico | Laag materiaalarisico en/of verlaagde kans op vezelvrijgave |

| Toestand van het materiaal | Licht beschadigd, licht verweerd. Intact calciumsilicaatmateriaal of categorie III 'gebondenheid' |

| # | Type | Referentie | Resultaat |
|---|---|---|---|
| 4.1 | Puntmonster | M03 | Chrysotiel |

| Beschrijving | plaat zijwand zolder |

- Zorg voor een veilig beheer. Vermijd het beschadigen van het asbestmateriaal. Controleer de toestand jaarlijks op wijzigingen.
- Zorg voor een veilig beheer en verwijder dit asbestmateriaal wanneer het bij werken eenvoudig bereikbaar wordt. Controleer de toestand jaarlijks op wijzigingen.

- Eenvoudige handelingen: mag via doe-het-zelf of door werknemer(s) met opleidingsattest eenvoudige handelingen  
U mag deze toepassing zelf verwijderen, inachtneming van de nodige veiligheidsmaatregelen. Vermijd het breken.

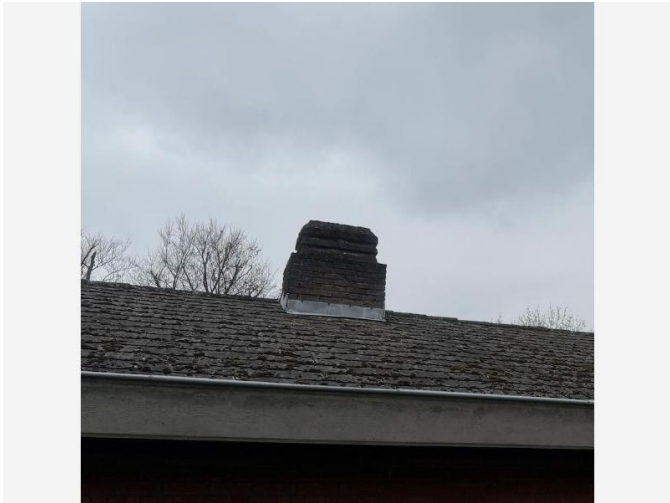
**Reden:** Het te onderzoeken materiaal situeert zich hoger dan 3,50 m te rekenen vanaf een veilige ondergrond

**Uitleg van de asbestdeskundige:** hoogte hoger dan 3,50m.

Visueel niet-asbestverdacht.

Er zouden in de schouw asbesttoepassingen aanwezig kunnen zijn.

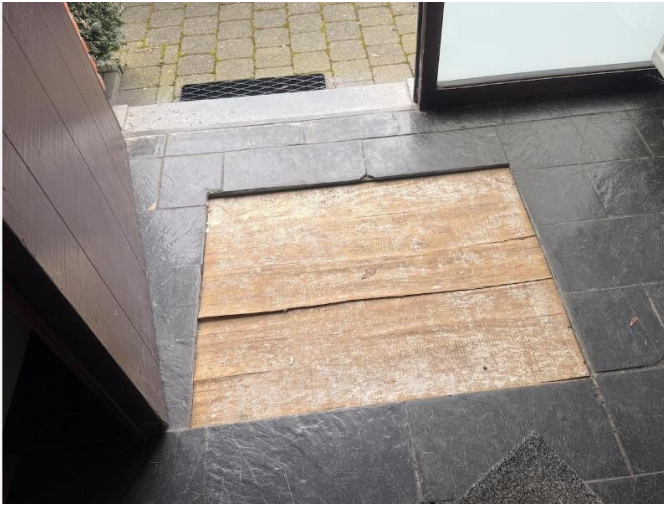
**Reden:** Het onderzoek kan niet uitgevoerd worden binnen de bepalingen van de Welzijnswet

**Uitleg van de asbestdeskundige:** hoogte lager dan 1,50m.

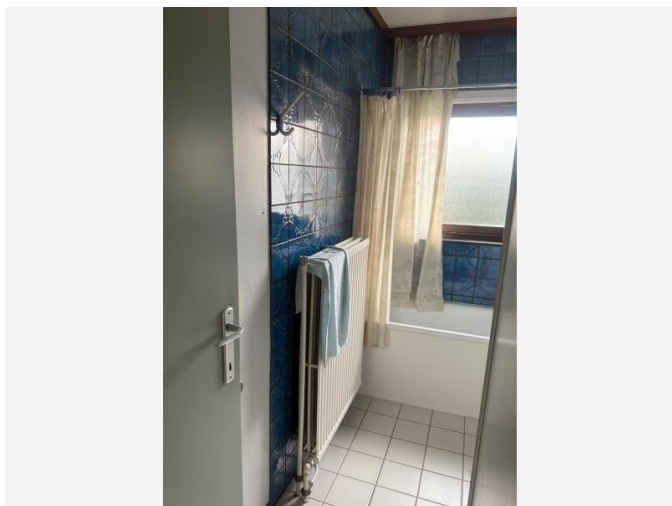
De tegellijm achter de tegels zou asbesthoudend kunnen zijn.

Best bemonsteren bij renovatiewerken.

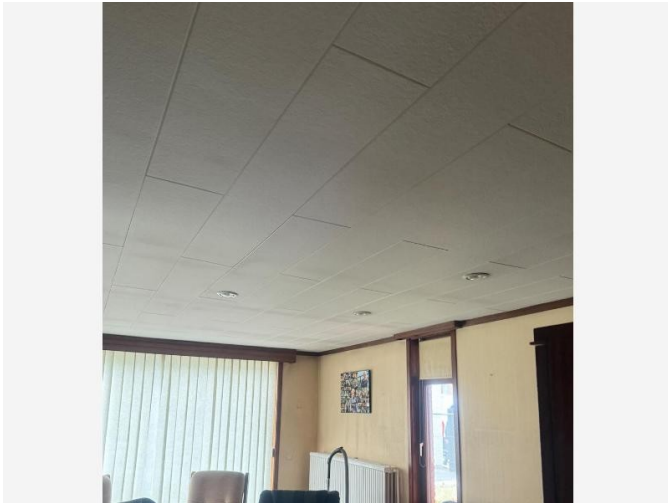
Achter het vals plafond zouden er asbestverdachte toepassingen aanwezig kunnen zijn.

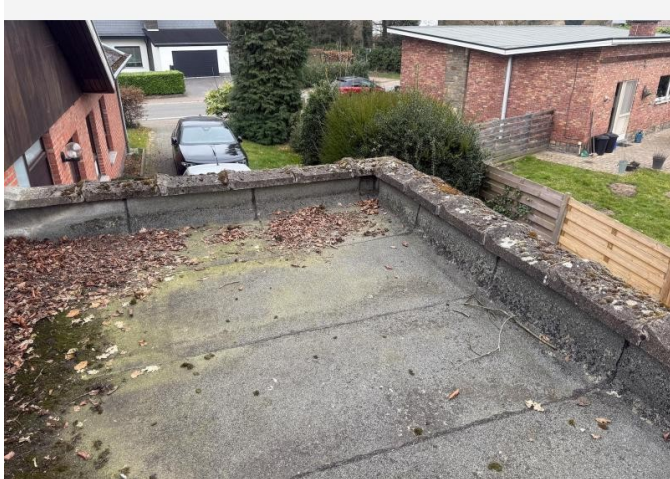
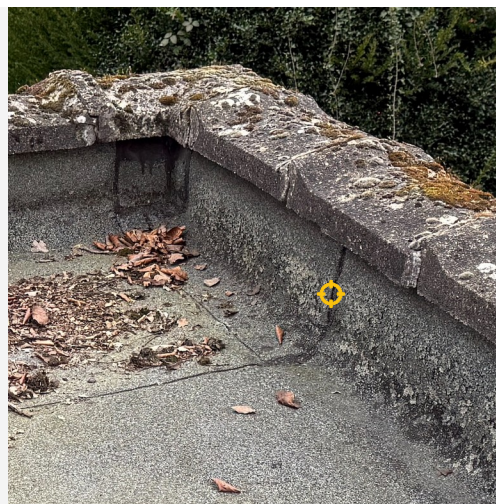
## Fiche 9: roofing garage

Geen asbest

| # | Type | Referentie | Resultaat |
|---|---|---|---|
| 9.1 | Puntmonster | M02 | Geen asbest |

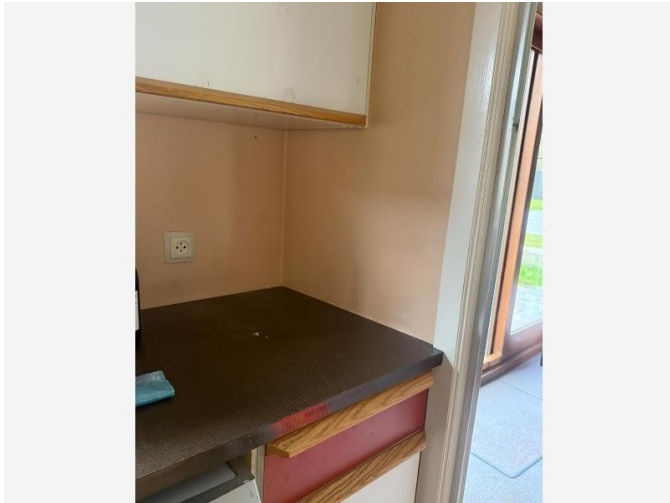
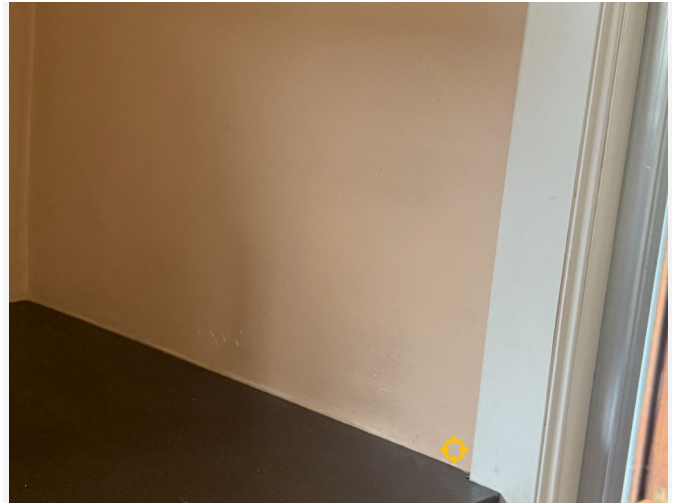
## Fiche 10: pleister muren

Geen asbest

| # | Type | Referentie | Resultaat |
|---|---|---|---|
| 10.1 | Mengmonster | M01 | Geen asbest |

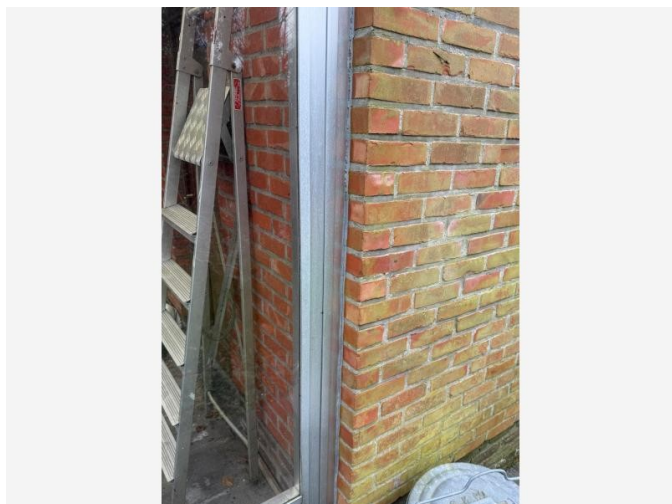
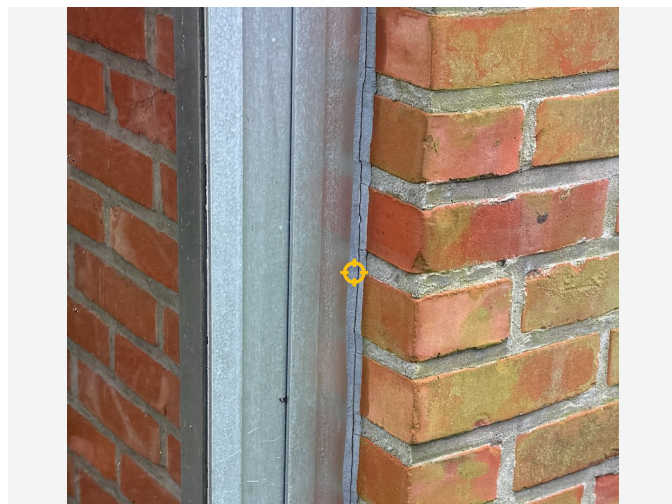
## Fiche 11: mastiek metalen deuren

Geen asbest

| # | Type | Referentie | Resultaat |
|---|---|---|---|
| 11.1 | Mengmonster | M04 | Geen asbest |
