# Asbestinventarisatetest

Astridlaan 4, 2580 Putte

Attestnummer : 20250303-000046.000

Uitgegeven op : 03.03.2025

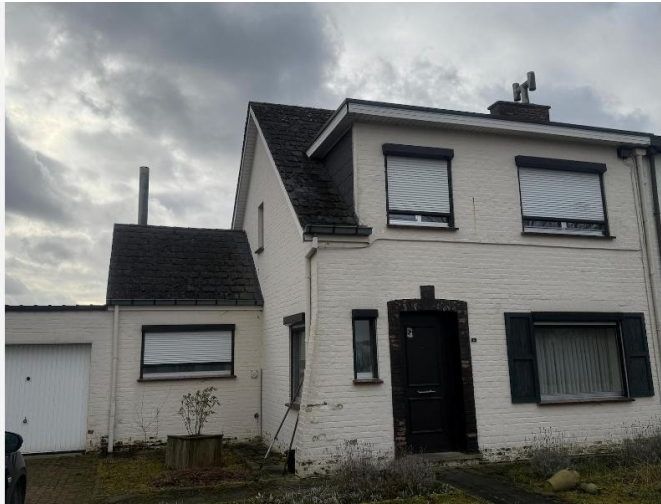
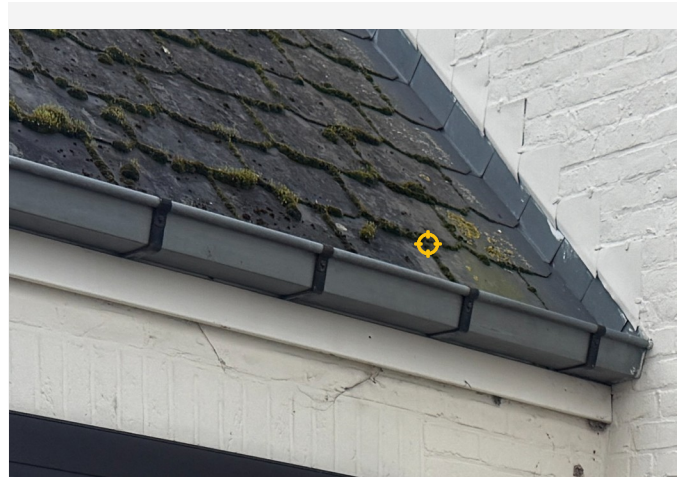
| Eindbeoordeling materiaalrisico | Verhoogd materiaalrisico en/of verhoogde kans op vezelvrijgave |

| Toestand van het materiaal | Matig beschadigd, matig verweerd |

| # | Type | Referentie | Resultaat |
|---|---|---|---|
| 1.1 | Puntmonster | M06 | Chrysotiel |

| Asbestmateriaal | Dak- en gevelbekleding - Lei, shingle |
| Hoeveelheid (oppervlakte - aantal) | • 50,00 m <sup>2</sup> - 1 stuk |

Het asbestmateriaal valt onder de mijlpaal van 2034.

Verwijderen

- Zorg voor een veilig beheer. Vermijd het beschadigen van het asbestmateriaal. Controleer de toestand jaarlijks op wijzigingen.
- Zorg voor een veilig beheer en verwijder dit asbestmateriaal wanneer het bij werken eenvoudig bereikbaar wordt. Controleer de toestand jaarlijks op wijzigingen.
- Verwijder dit asbestmateriaal zo snel mogelijk. Volg de toestand goed op.

- Eenvoudige handelingen: mag via doe-het-zelf of door werknemer(s) met opleidingsattest eenvoudige handelingen  
U mag deze toepassing zelf verwijderen, inachtneming van de nodige veiligheidsmaatregelen. Niet breken.

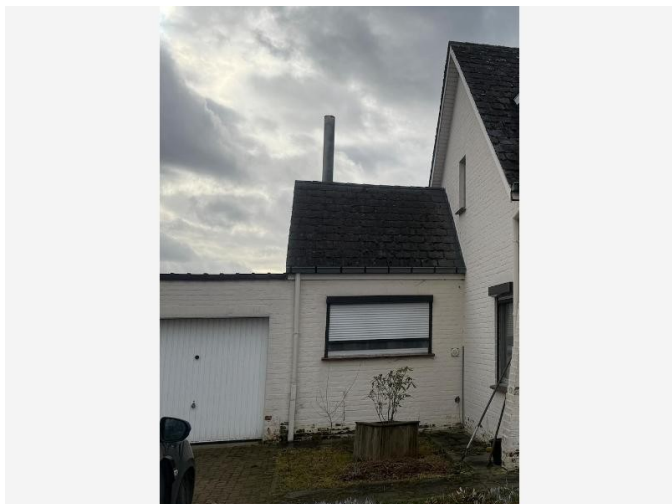
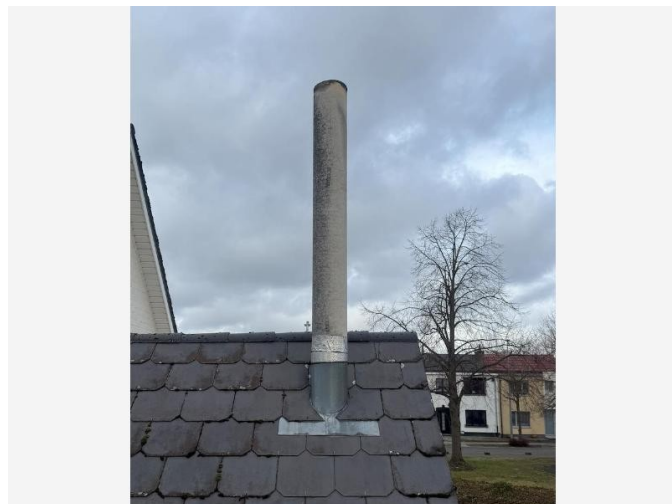
| Eindbeoordeling materiaalarisico | Laag materiaalarisico en/of verlaagde kans op vezelvrijgave |

| Asbestsoort (vezeltype) | Crocidoliet aanwezig |
| Toestand van het materiaal | Licht beschadigd, licht verweerd. Intact calciumsilicaatmateriaal of categorie III 'gebondenheid' |

| Beschrijving | cementbuis (schouw) |

Het asbestmateriaal valt onder de mijlpaal van 2040.

Zorgvuldig beheren

- Zorg voor een veilig beheer. Vermijd het beschadigen van het asbestmateriaal. Controleer de toestand jaarlijks op wijzigingen.
- Zorg voor een veilig beheer en verwijder dit asbestmateriaal wanneer het bij werken eenvoudig bereikbaar wordt. Controleer de toestand jaarlijks op wijzigingen.

- Eenvoudige handelingen: enkel door erkend asbestverwijderaar  
Gelet op de locatie en omvang, best laten weghalen door een erkend asbestverwijderaar.

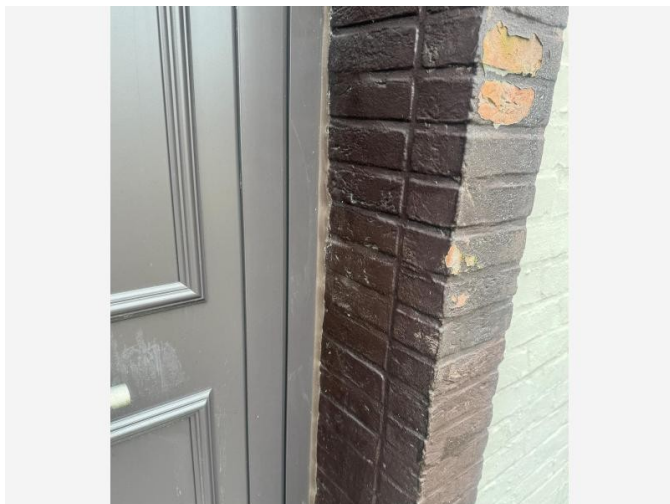
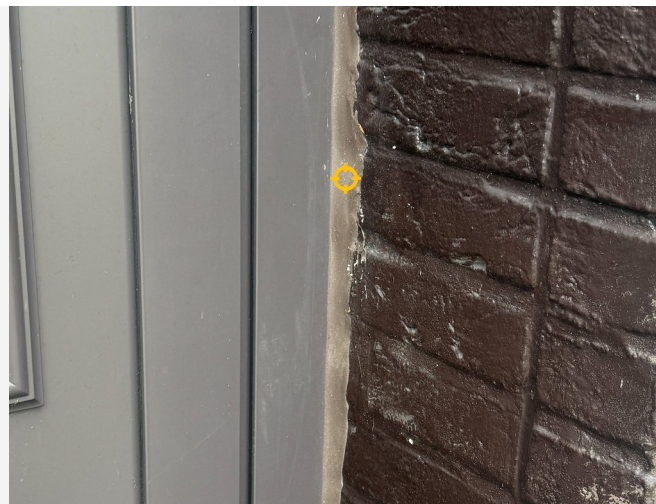
| Eindbeoordeling materiaalrisico | Laag materiaalrisico en/of verlaagde kans op vezelvrijgave |

| Toestand van het materiaal | Licht beschadigd, licht verweerd. Intact calciumsilicaatmateriaal of categorie III 'gebondenheid' |

| # | Type | Referentie | Resultaat |
|---|---|---|---|
| 3.1 | Puntmonster | M03 | Chrysotiel |

| Beschrijving | mastiek |

Het asbestmateriaal valt onder de mijlpaal van 2040.

Zorgvuldig beheren

- Zorg voor een veilig beheer. Vermijd het beschadigen van het asbestmateriaal. Controleer de toestand jaarlijks op wijzigingen.
- Zorg voor een veilig beheer en verwijder dit asbestmateriaal wanneer het bij werken eenvoudig bereikbaar wordt. Controleer de toestand jaarlijks op wijzigingen.

- Eenvoudige handelingen: mag via doe-het-zelf of door werknemer(s) met opleidingsattest eenvoudige handelingen losse vezels komen vrij bij het verwijderen.

Verwijdering dmv puntafzuiging met een hepa stofzuiger. Oud raamwerk wordt gerecycleerd, maar er mogen geen restanten aan het raamwerk achterblijven.

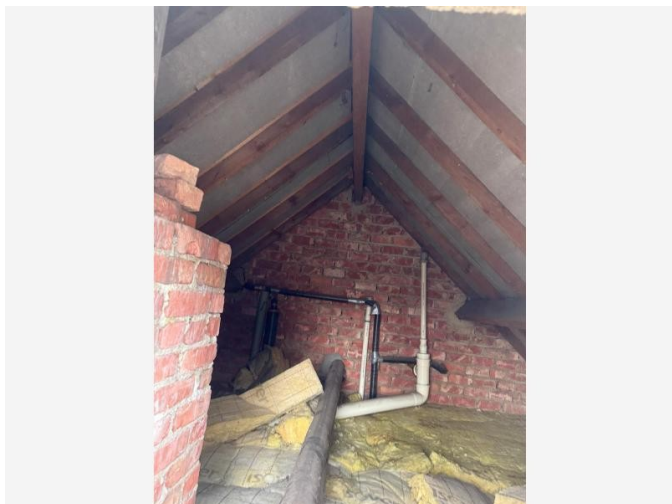
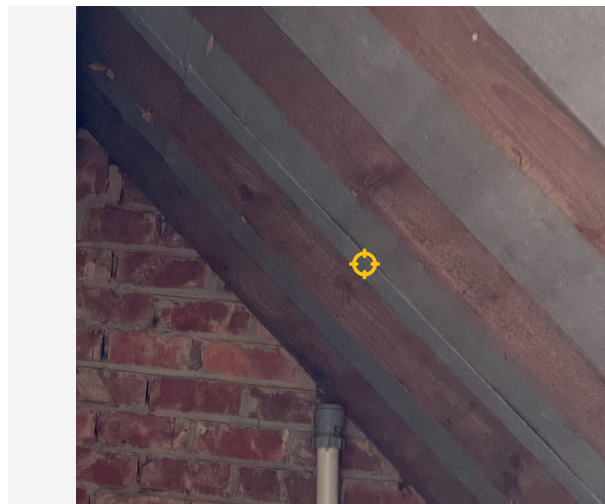
| Eindbeoordeling materiaalarisico | Laag materiaalarisico en/of verlaagde kans op vezelvrijgave |

| Toestand van het materiaal | Licht beschadigd, licht verweerd. Intact calciumsilicaatmateriaal of categorie III 'gebondenheid' |

| # | Type | Referentie | Resultaat |
|---|---|---|---|
| 4.1 | Puntmonster | M05 | Chrysotiel |

| Beschrijving | onderdakplaten |

Het asbestmateriaal valt onder de mijlpaal van 2040.

Zorgvuldig beheren

- Zorg voor een veilig beheer. Vermijd het beschadigen van het asbestmateriaal. Controleer de toestand jaarlijks op wijzigingen.
- Zorg voor een veilig beheer en verwijder dit asbestmateriaal wanneer het bij werken eenvoudig bereikbaar wordt. Controleer de toestand jaarlijks op wijzigingen.

- Eenvoudige handelingen: mag via doe-het-zelf of door werknemer(s) met opleidingsattest eenvoudige handelingen  
U mag deze toepassing zelf verwijderen, inachtneming van de nodige veiligheidsmaatregelen.

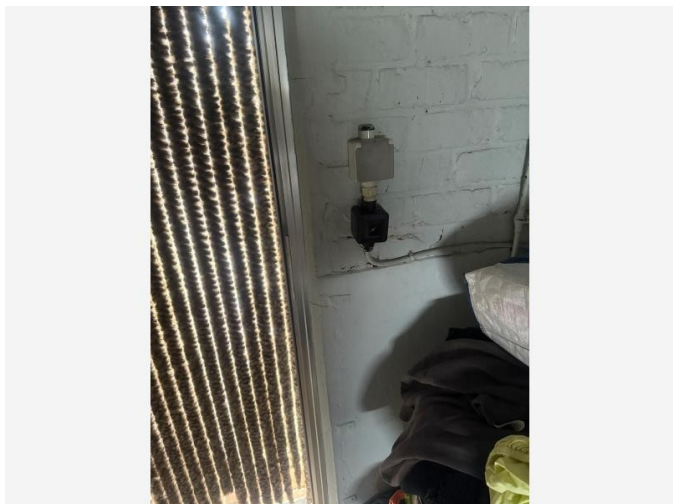
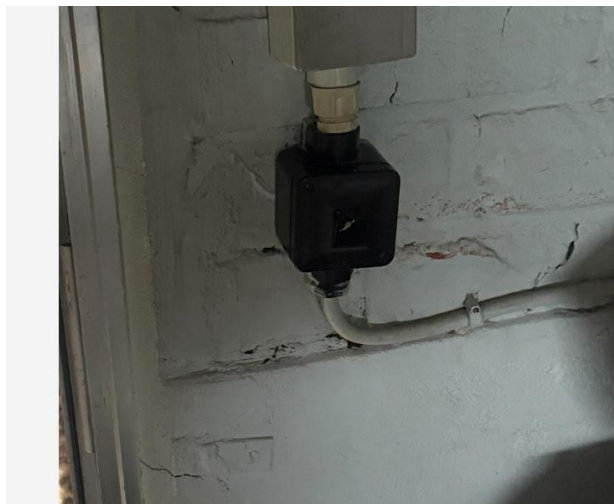
| Eindbeoordeling materiaalrisico | Zeer laag materiaalrisico en/of zeer lage kans op vezelvrijgave |

| Toestand van het materiaal | Onbeschadigd, niet verweerd |

| Beschrijving | schakelaar |

Het asbestmateriaal valt onder de mijlpaal van 2040.

Zorgvuldig beheren

- Zorg voor een veilig beheer. Vermijd het beschadigen van het asbestmateriaal. Controleer de toestand jaarlijks op wijzigingen.
- Zorg voor een veilig beheer en verwijder dit asbestmateriaal wanneer het bij werken eenvoudig bereikbaar wordt. Controleer de toestand jaarlijks op wijzigingen.

- Eenvoudige handelingen: mag via doe-het-zelf of door werknemer(s) met opleidingsattest eenvoudige handelingen  
U mag deze toepassing zelf verwijderen, inachtneming van de nodige veiligheidsmaatregelen.

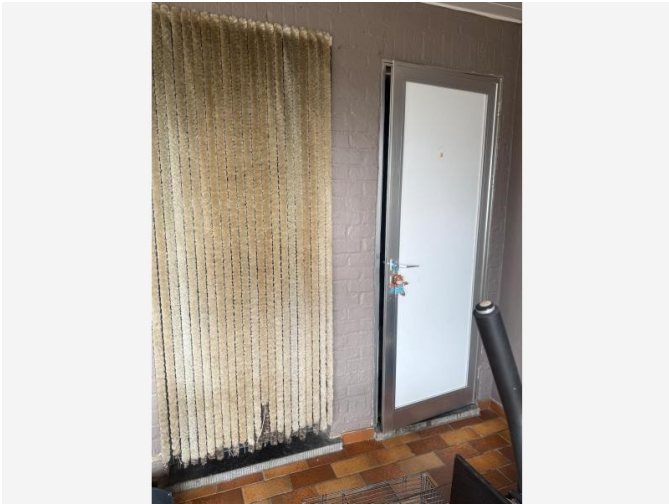
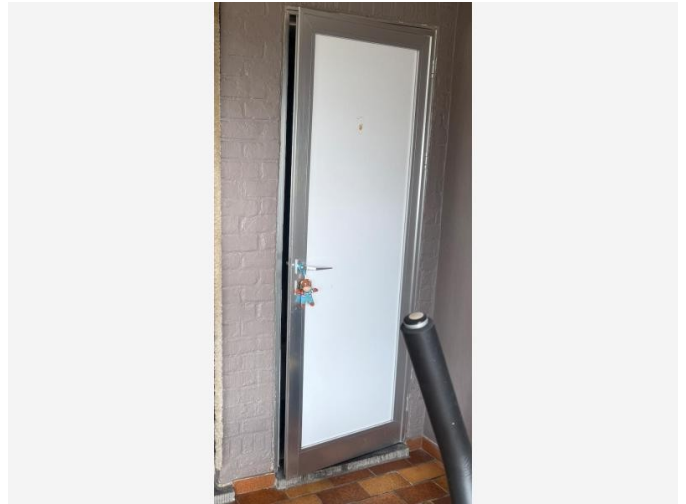
| Eindbeoordeling materiaalrisico | Zeer laag materiaalrisico en/of zeer lage kans op vezelvrijgave |

| Toestand van het materiaal | Onbeschadigd, niet verweerd |

| Beschrijving | deuren |

Het asbestmateriaal valt onder de mijlpaal van 2040.

Zorgvuldig beheren

- Zorg voor een veilig beheer. Vermijd het beschadigen van het asbestmateriaal. Controleer de toestand jaarlijks op wijzigingen.
- Zorg voor een veilig beheer en verwijder dit asbestmateriaal wanneer het bij werken eenvoudig bereikbaar wordt. Controleer de toestand jaarlijks op wijzigingen.

- Eenvoudige handelingen: mag via doe-het-zelf of door werknemer(s) met opleidingsattest eenvoudige handelingen  
U mag deze toepassing zelf verwijderen, inachtneming van de nodige veiligheidsmaatregelen.  
Best vervangen als één geheel.

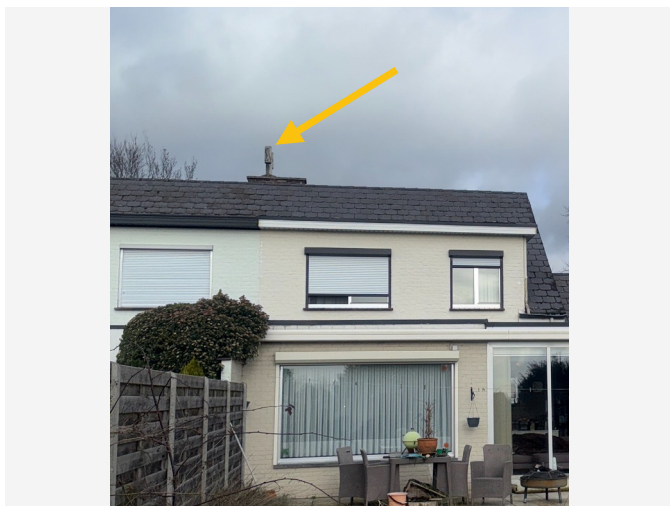
Schouwbus met schouwwhoed lijkt te behoren tot aangrenzende woning.

Deze is asbesthoudend (obv. expertise).

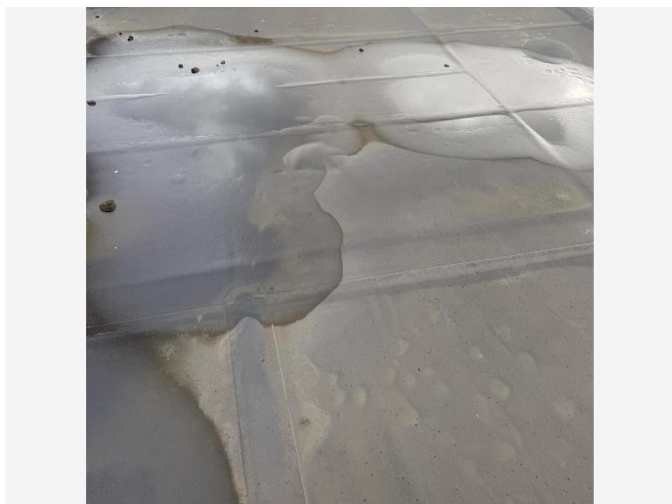
Niet-asbestverdacht.

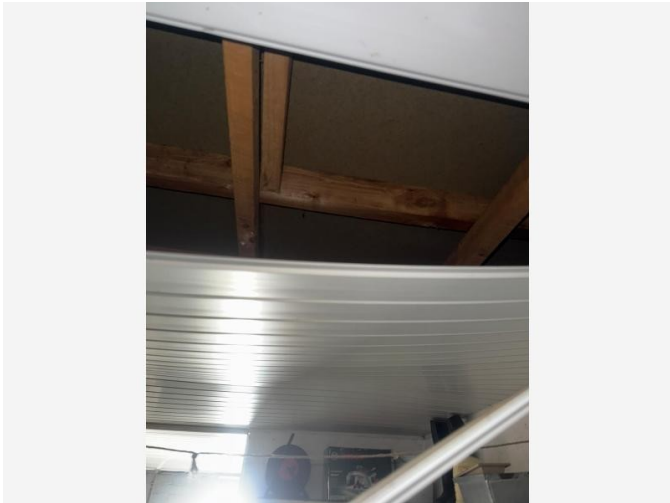
geen asbestverdachte toepassing waargenomen.

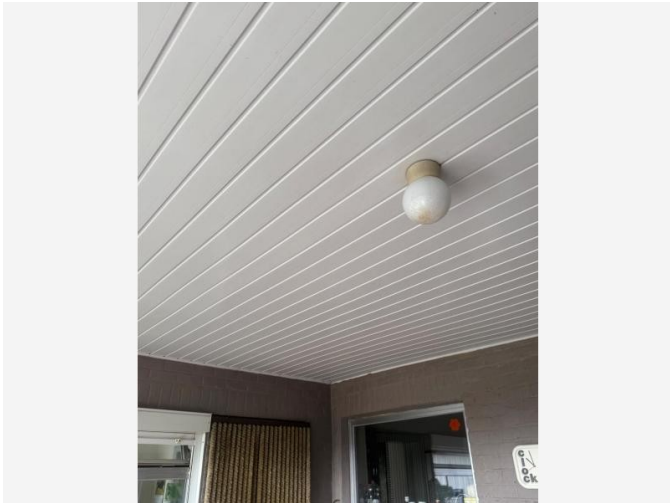
visueel niet-asbestverdacht.

Er zouden achterliggende asbesttoepassingen verborgen kunnen zijn. (niet-destructief onderzoek).

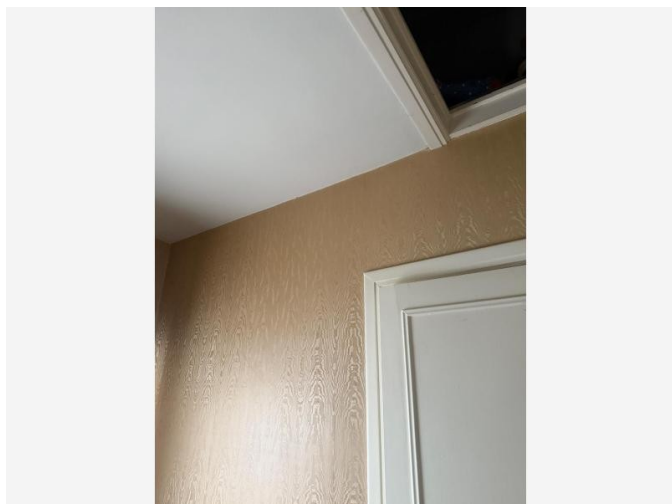
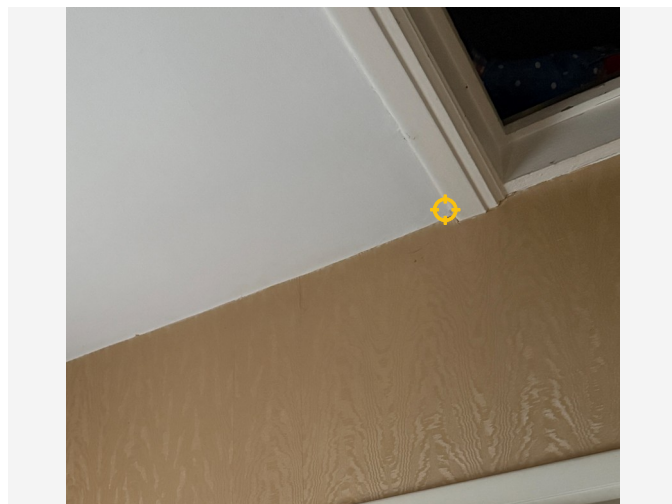
## Fiche 11: pleister plafond

Geen asbest

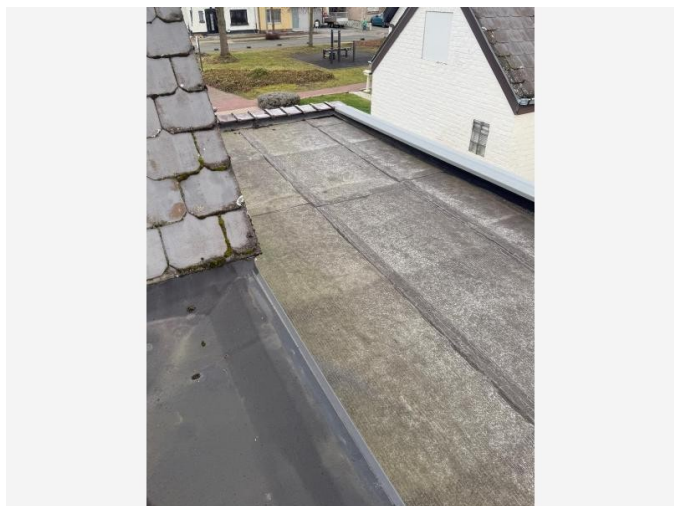
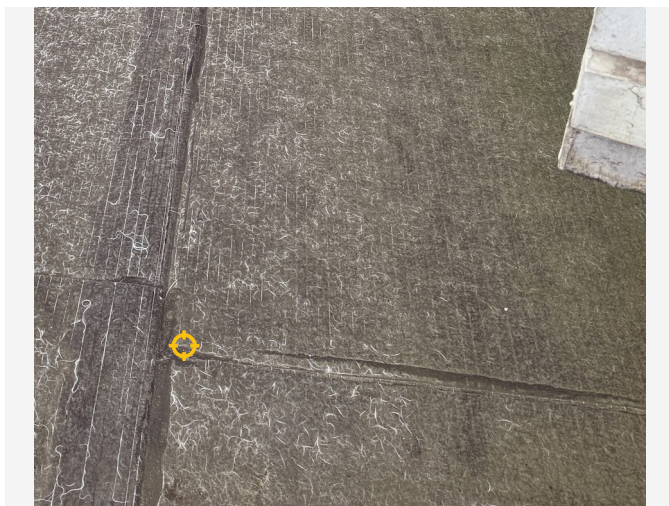
## Fiche 12: roofing

Geen asbest

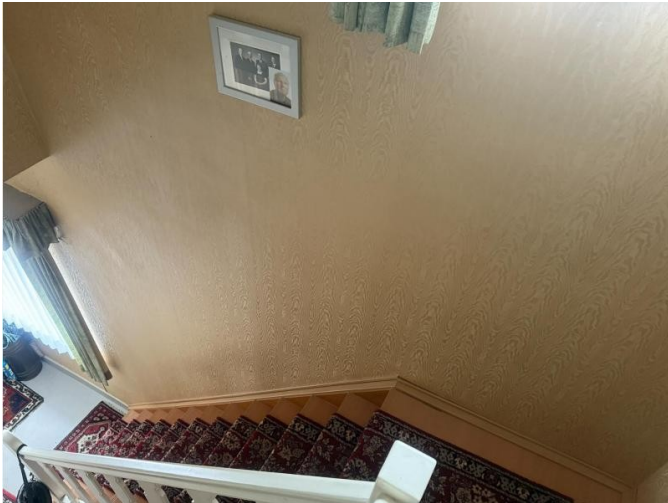
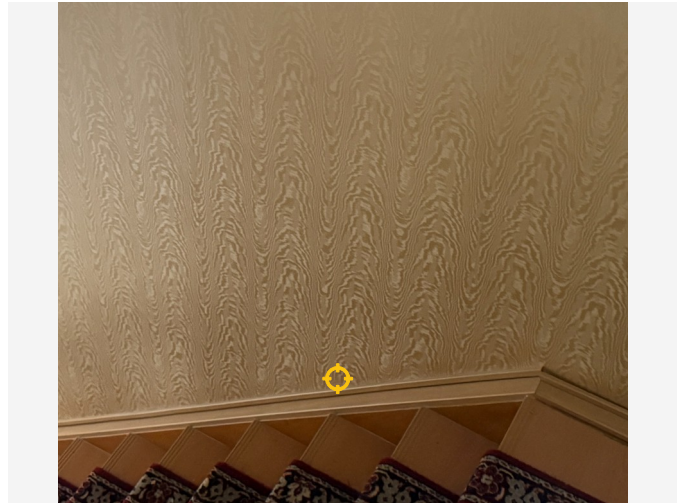
## Fiche 13: pleister muur

Geen asbest
