# Asbestinventarisatattest

Sijsjesweg 6, 3140 Keerbergen

Attestnummer : 20250530-000271.000

**Niet-asbestveilig**

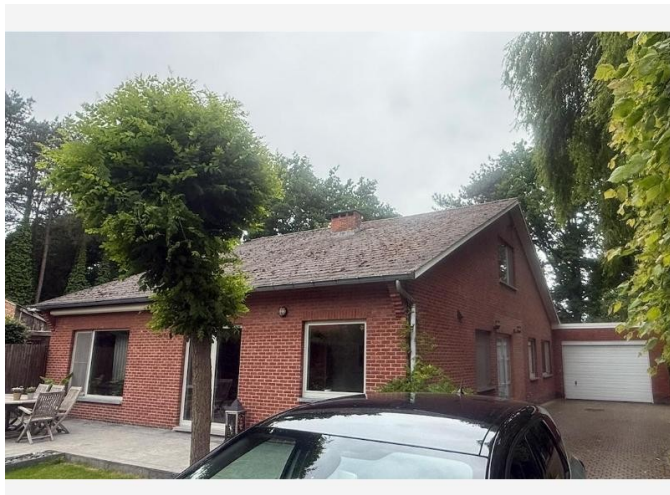
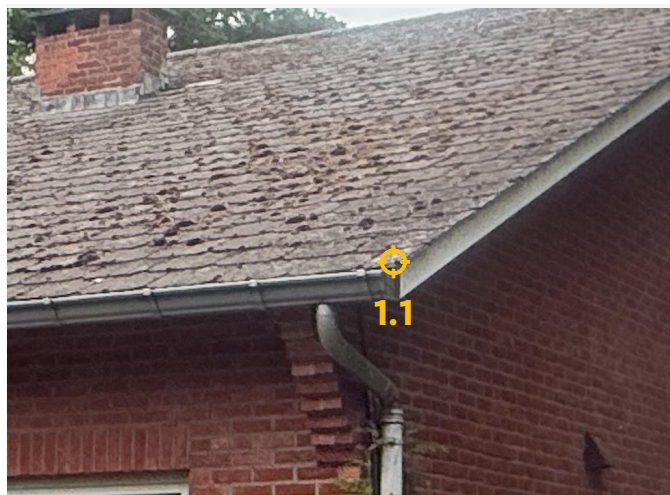
Het asbestmateriaal valt onder de mijlpaal van 2034.

Verwijderen

| Eindbeoordeling materiaalrisico | Verhoogd materiaalrisico en/of verhoogde kans op vezelvrijgave |

| Asbestsoort (vezeltype) | Alleen chrysotiel |
| Toestand van het materiaal | Matig beschadigd, matig verweerd |

| Beschrijving | dakleien |

- Zorg voor een veilig beheer. Vermijd het beschadigen van het asbestmateriaal. Controleer de toestand jaarlijks op wijzigingen.
- Zorg voor een veilig beheer en verwijder dit asbestmateriaal wanneer het bij werken eenvoudig bereikbaar wordt. Controleer de toestand jaarlijks op wijzigingen.
- Verwijder dit asbestmateriaal zo snel mogelijk. Volg de toestand goed op.

- Eenvoudige handelingen: mag via doe-het-zelf of door werknemer(s) met opleidingsattest eenvoudige handelingen  
U mag deze toepassing zelf verwijderen.

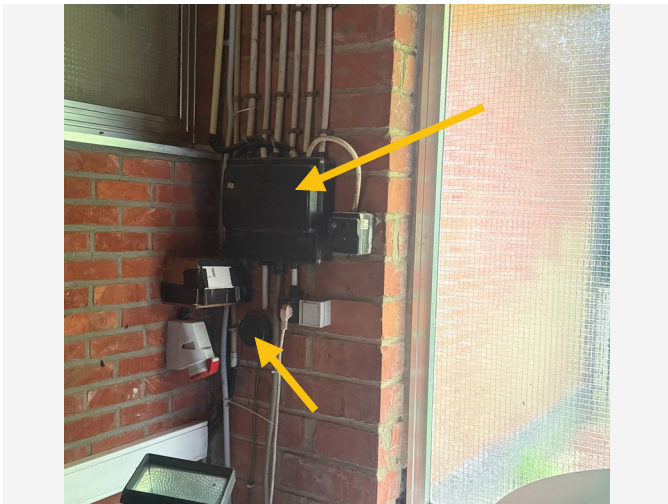
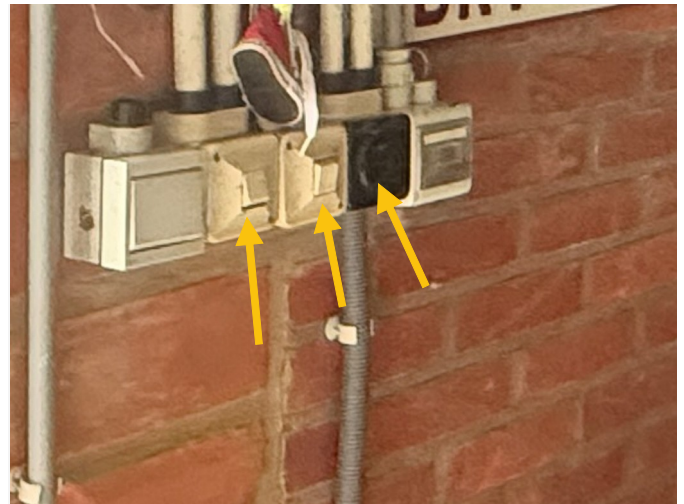
Het asbestmateriaal valt onder de mijlpaal van 2040.

Zorgvuldig beheren

| Eindbeoordeling materiaalrisico | Zeer laag materiaalrisico en/of zeer lage kans op vezelvrijgave |

| Asbestsoort (vezeltype) | Crocidoliet aanwezig |
| Toestand van het materiaal | Onbeschadigd, niet verweerd |

| Beschrijving | elektriciteitskast/schakelaars |

- Zorg voor een veilig beheer. Vermijd het beschadigen van het asbestmateriaal. Controleer de toestand jaarlijks op wijzigingen.
- Zorg voor een veilig beheer en verwijder dit asbestmateriaal wanneer het bij werken eenvoudig bereikbaar wordt. Controleer de toestand jaarlijks op wijzigingen.
- Voer bijkomende staalname(s) uit.

- Eenvoudige handelingen: mag via doe-het-zelf of door werknemer(s) met opleidingsattest eenvoudige handelingen  
U mag deze toepassing zelf verwijderen.

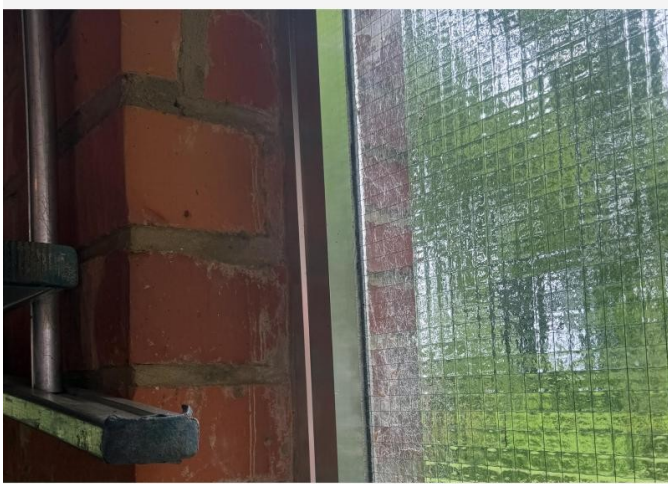
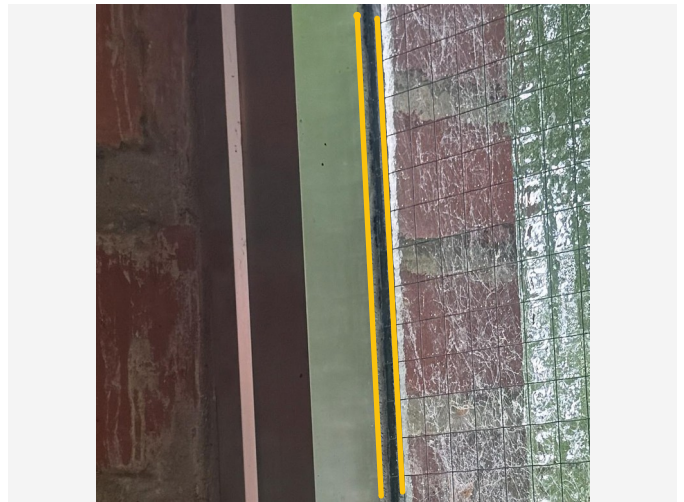
Het asbestmateriaal valt onder de mijlpaal van 2040.

Zorgvuldig beheren

| Eindbeoordeling materiaalrisico | Laag materiaalrisico en/of verlaagde kans op vezelvrijgave |

| Asbestsoort (vezeltype) | Amfibool aanwezig, uitgezonderd crocidoliet |
| Toestand van het materiaal | Licht beschadigd, licht verweerd. Intact calciumsilicaatmateriaal of categorie III 'gebondenheid' |

| Beschrijving | mastiek in de aluminiumvensters |

- Zorg voor een veilig beheer. Vermijd het beschadigen van het asbestmateriaal. Controleer de toestand jaarlijks op wijzigingen.
- Zorg voor een veilig beheer en verwijder dit asbestmateriaal wanneer het bij werken eenvoudig bereikbaar wordt. Controleer de toestand jaarlijks op wijzigingen.
- Voer bijkomende staalname(s) uit.

- Eenvoudige handelingen: mag via doe-het-zelf of door werknemer(s) met opleidingsattest eenvoudige handelingen  
U mag deze toepassing zelf verwijderen. Best de vensters in zijn geheel vervangen.

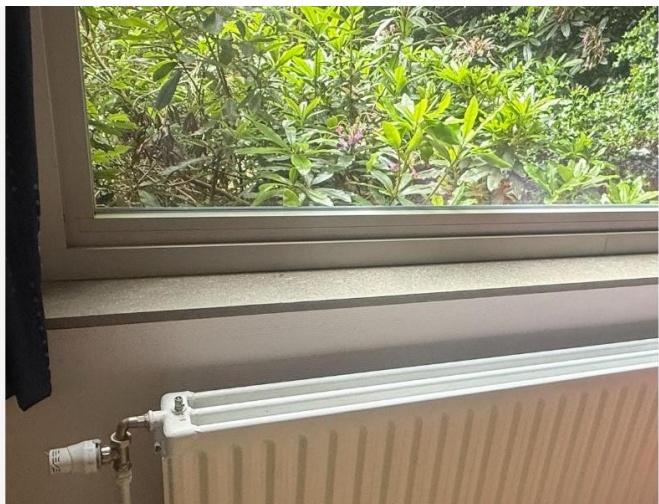
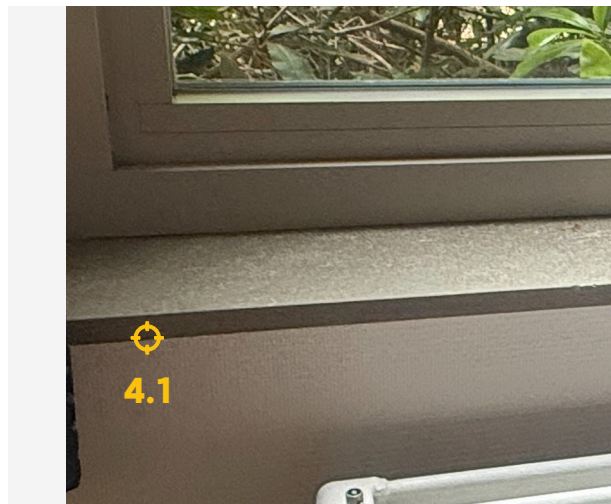
Het asbestmateriaal valt onder de mijlpaal van 2040.

Zorgvuldig beheren

| Eindbeoordeling materiaalrisico | Zeer laag materiaalrisico en/of zeer lage kans op vezelvrijgave |

| Asbestsoort (vezeltype) | Alleen chrysotiel |
| Toestand van het materiaal | Licht beschadigd, licht verweerd. Intact calciumsilicaatmateriaal of categorie III 'gebondenheid' |

| Beschrijving | vensterbanken |

- Zorg voor een veilig beheer. Vermijd het beschadigen van het asbestmateriaal. Controleer de toestand jaarlijks op wijzigingen.
- Zorg voor een veilig beheer en verwijder dit asbestmateriaal wanneer het bij werken eenvoudig bereikbaar wordt. Controleer de toestand jaarlijks op wijzigingen.

- Eenvoudige handelingen: mag via doe-het-zelf of door werknemer(s) met opleidingsattest eenvoudige handelingen  
U mag deze toepassing zelf verwijderen.  
Zorg er dan voor dat:
  - u zich vooraf goed informeert op [www.asbestinfo.be](http://www.asbestinfo.be) > Asbest verwijderen;
  - u zich beschermt met een FFP3-mondmasker, wegwerpoverall en -handschoenen en afspoelbaar schoeisel;
  - er geen minderjarigen of derden aanwezig zijn;

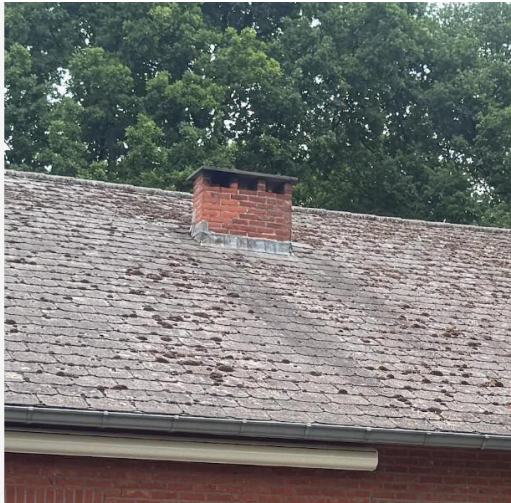
**Reden:** Het te onderzoeken materiaal situeert zich hoger dan 3,50 m te rekenen vanaf een veilige ondergrond

**Uitleg van de asbestdeskundige:** hoogte hoger dan 3,50m.

visueel niet-asbestverdacht.

er zouden asbestverdachte toepassingen aanwezig kunnen zijn in de schouw zelf.

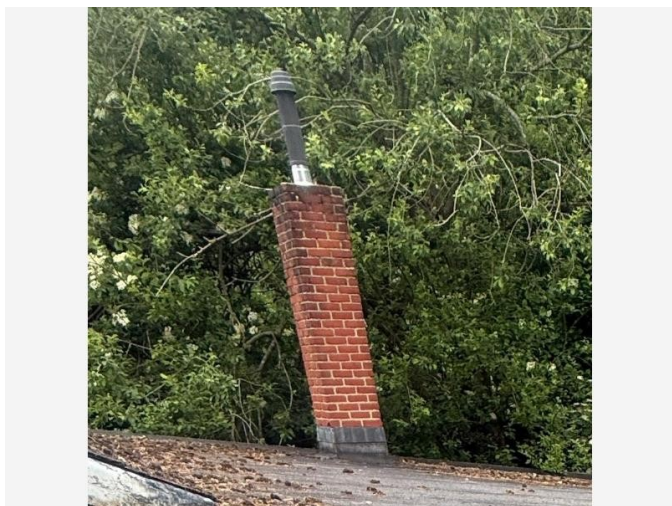
**Reden:** Het te onderzoeken materiaal situeert zich hoger dan 3,50 m te rekenen vanaf een veilige ondergrond

**Uitleg van de asbestdeskundige:** hoogte hoger dan 3,50m.

visueel niet-asbestverdacht.

er zouden asbestverdachte toepassingen aanwezig kunnen zijn in de schouw zelf.

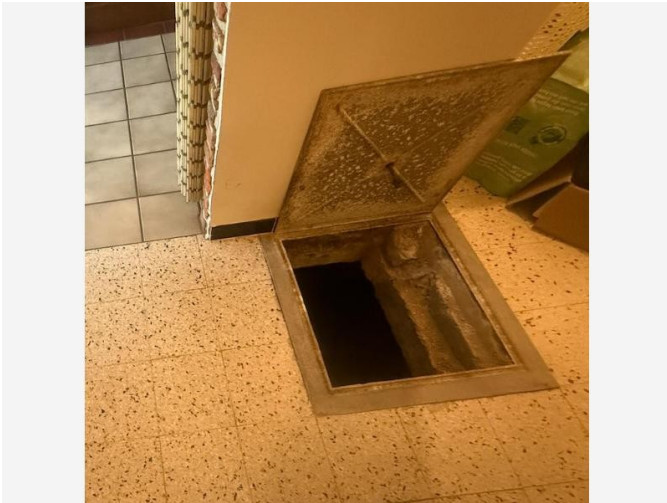
**Reden:** Het onderzoek kan niet uitgevoerd worden binnen de bepalingen van de Welzijnswet

**Uitleg van de asbestdeskundige:** hoogte lager dan 1,50m.

Visueel geen asbestverdachte toepassingen waargenomen.

Maar er zouden asbestverdachte toepassingen aanwezig kunnen zijn.

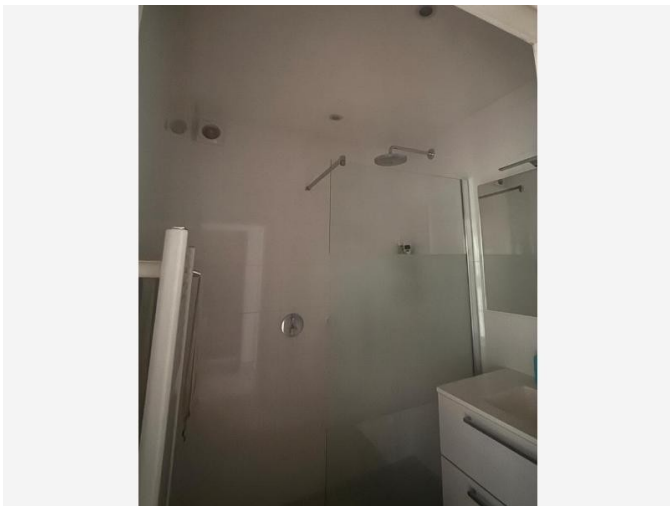
Achter de tegels zou asbestverdacht tegellijm aanwezig kunnen zijn.

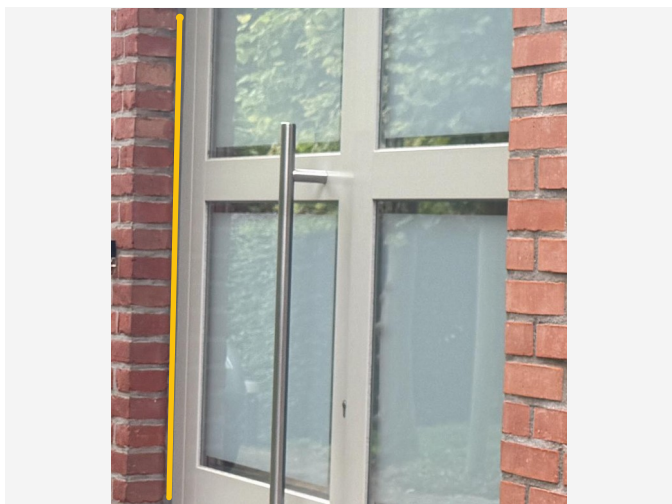
niet-asbestverdacht.

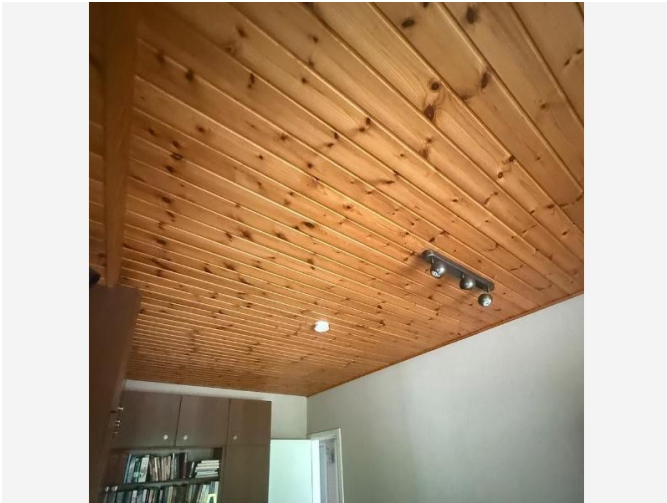
Achter het vals plafond zouden asbestverdachte toepassingen aanwezig kunnen zijn.

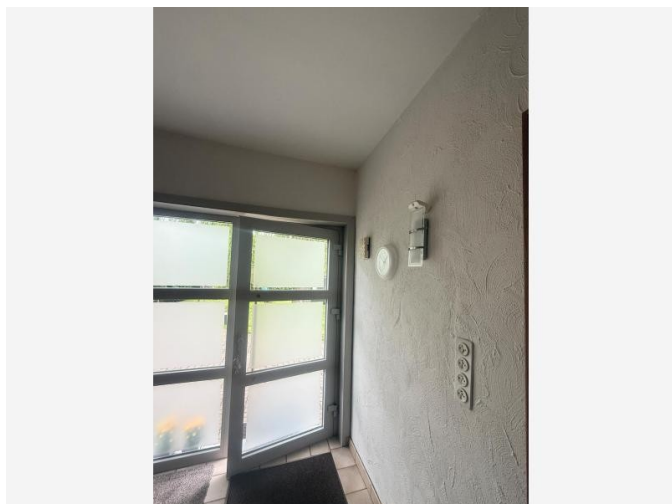
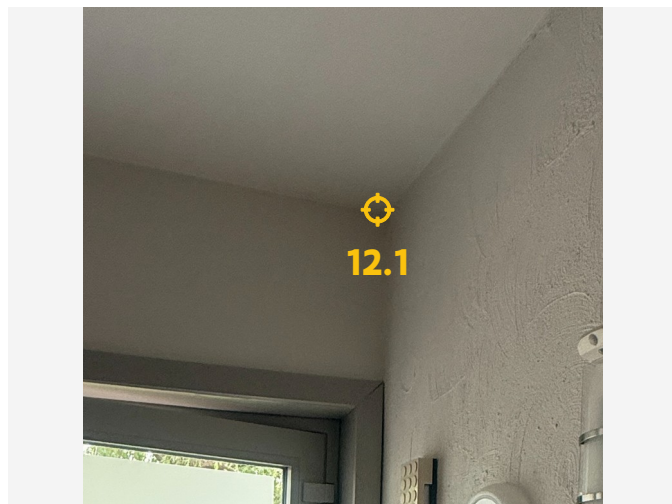
## Fiche 12: pleister plafond

Geen asbest

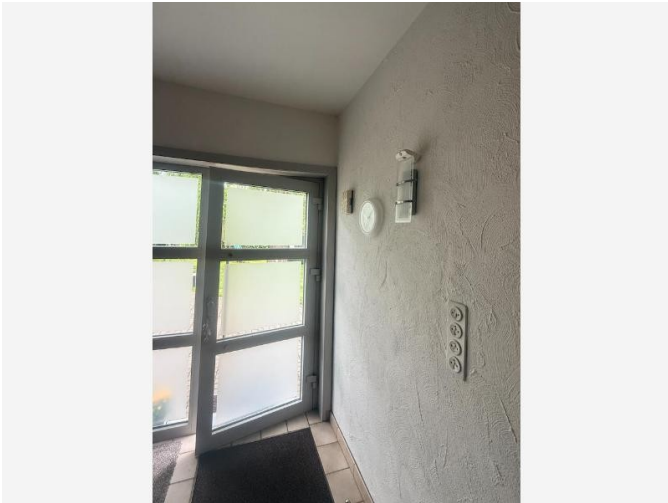
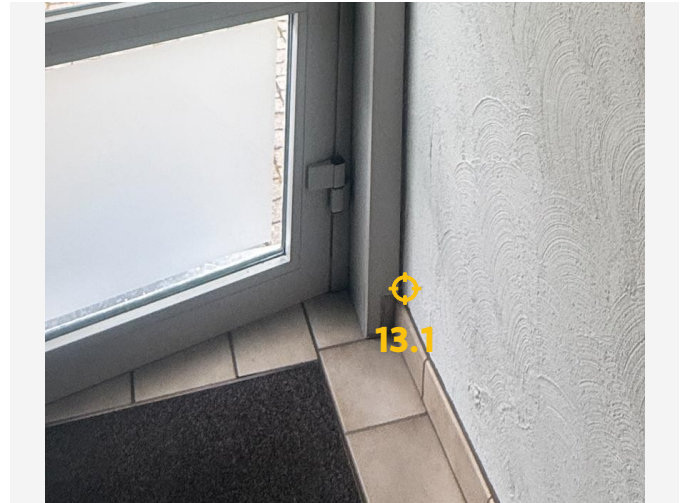
## Fiche 13: pleister muren

Geen asbest

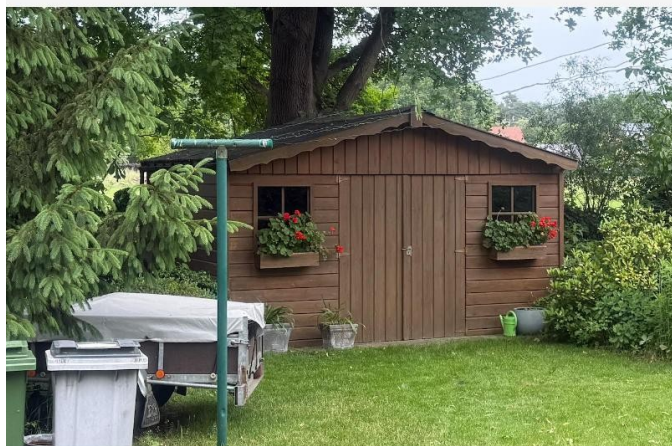
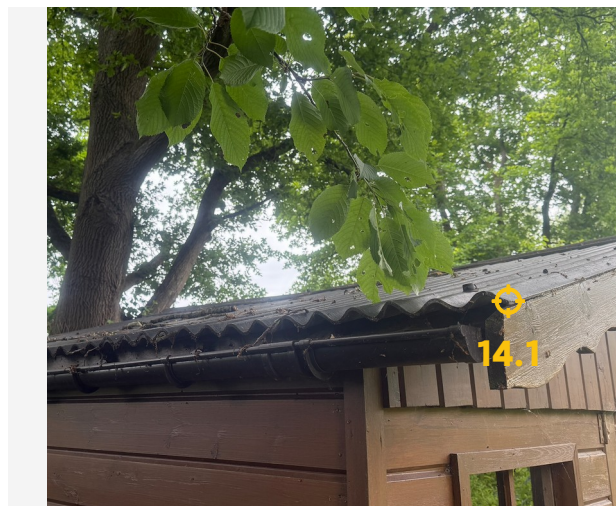
## Fiche 14: golfplaat tuinhuis

Geen asbest

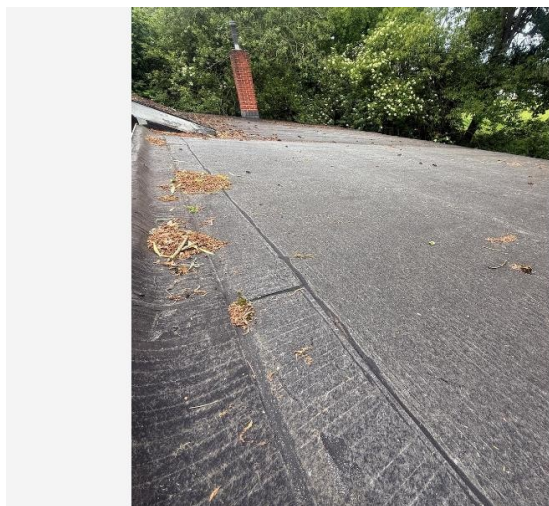
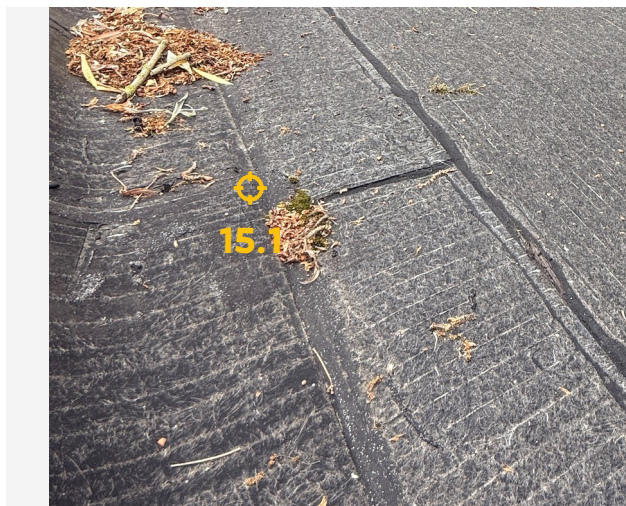
## Fiche 15: roofing garage

Geen asbest
