# Asbestinventarisatattest

Kluisstraat 15, 2800 Mechelen

Attestnummer : 20250711-000155.000

**Niet-asbestveilig**

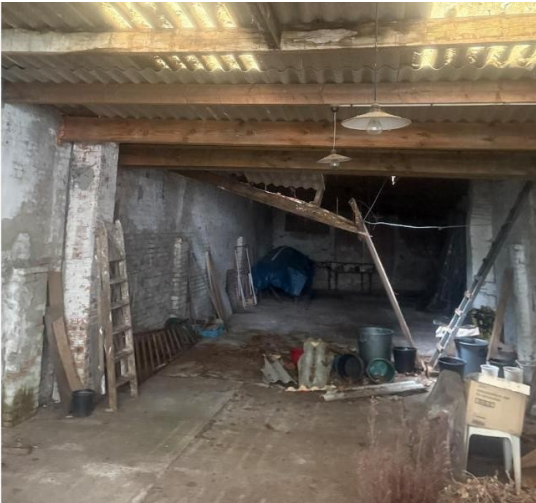
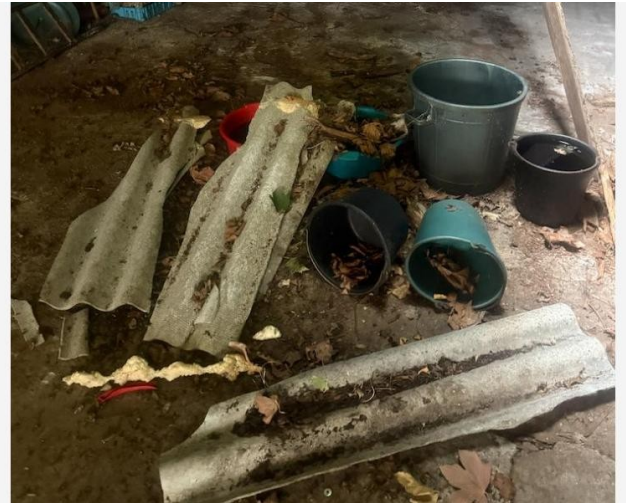
| Beschrijving | losliggende golfplaten bijgebouw |
| Type resten (contaminatie) | <ul style="list-style-type: none"><li>• Stukken, fragmenten (los, opliggend)</li></ul> |
| Bron van de resten | golfplaten dak bijgebouw |
| Hoeveelheid (gewicht - aantal) | <ul style="list-style-type: none"><li>• 10,00 kg - 1 stuk</li></ul> |

**Dringend verwijderen**

- Verwijder het asbestafval.
- Voer bijkomende staalname(s) uit.

- Eenvoudige handelingen: mag via doe-het-zelf of door werknemer(s) met opleidingsattest eenvoudige handelingen  
U mag deze toepassing zelf verwijderen.

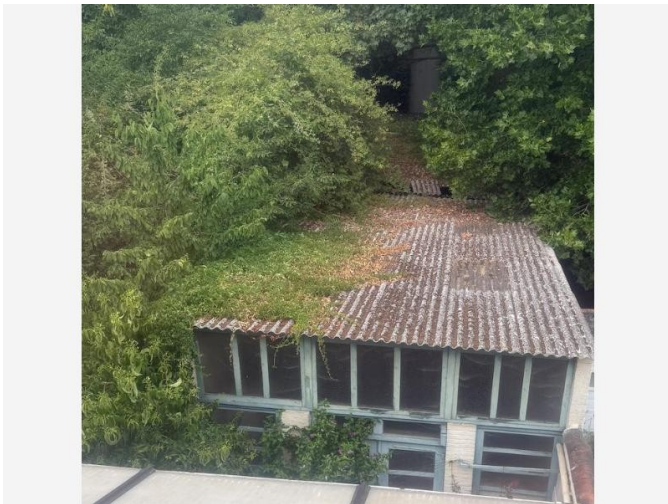
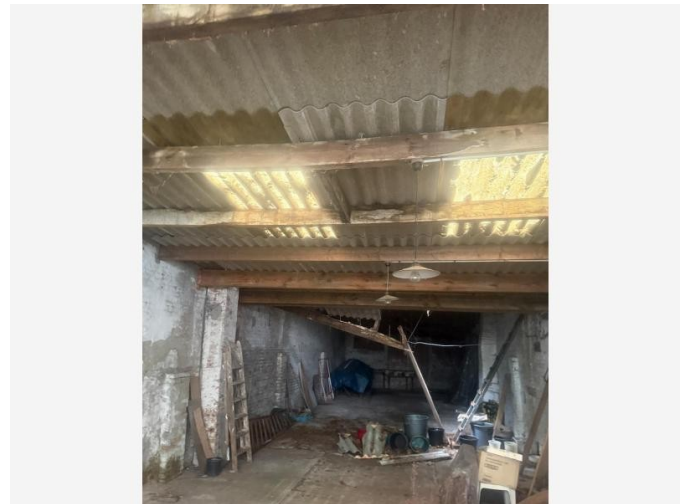
| Eindbeoordeling materiaalrisico | Hoog materiaalrisico en/of hoge kans op vezelvrijgave |

| Asbestsoort (vezeltype) | Crocidoliet aanwezig |
| Toestand van het materiaal | Zwaar beschadigd, zwaar verweerd |

| Beschrijving | golfplaten bijgebouw |
| Hoeveelheid (oppervlakte - aantal) | <ul style="list-style-type: none"><li>• 100,00 m<sup>2</sup> - 1 stuk</li></ul> |

**Dringend verwijderen**

- Zorg voor een veilig beheer. Vermijd het beschadigen van het asbestmateriaal. Controleer de toestand jaarlijks op wijzigingen.
- Zorg voor een veilig beheer en verwijder dit asbestmateriaal wanneer het bij werken eenvoudig bereikbaar wordt. Controleer de toestand jaarlijks op wijzigingen.
- Verwijder dit asbestmateriaal zo snel mogelijk. Volg de toestand goed op.
- Voer bijkomende staalname(s) uit.

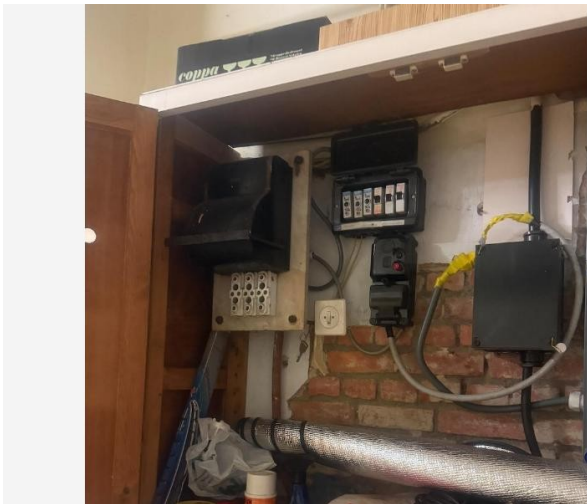
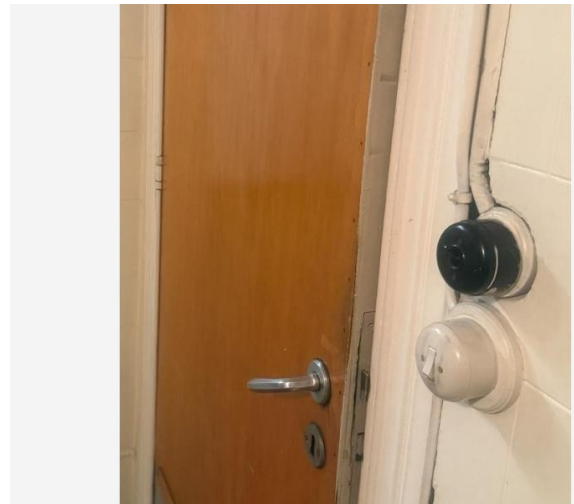
| Eindbeoordeling materiaalrisico | Zeer laag materiaalrisico en/of zeer lage kans op vezelvrijgave |

| Toestand van het materiaal | Onbeschadigd, niet verweerd |

| Beschrijving | schakelaars/elektrische toepassingen |

Zorgvuldig beheren

- Zorg voor een veilig beheer. Vermijd het beschadigen van het asbestmateriaal. Controleer de toestand jaarlijks op wijzigingen.
- Zorg voor een veilig beheer en verwijder dit asbestmateriaal wanneer het bij werken eenvoudig bereikbaar wordt. Controleer de toestand jaarlijks op wijzigingen.
- Voer bijkomende staalname(s) uit.

- Eenvoudige handelingen: mag via doe-het-zelf of door werknemer(s) met opleidingsattest eenvoudige handelingen  
Voor bakeliet toepassingen voorziet de wet geen verplichting om deze asbestverdachte toepassing te laten verwijderen door een firma met een opleidingsattest eenvoudige handeling. U mag, in principe, ongeacht beschadigingen of vrije asbestvezels, deze asbesttoepassing zelf verwijderen met inachtneming van de nodige veiligheidsmaatregelen om uzelf en uw omgeving te beschermen. Een beschadigde asbesttoepassing in slechte staat kan makkelijk verder breken of vergruizen. Er komen dan schadelijke asbestvezels vrij die ingeademd kunnen worden.

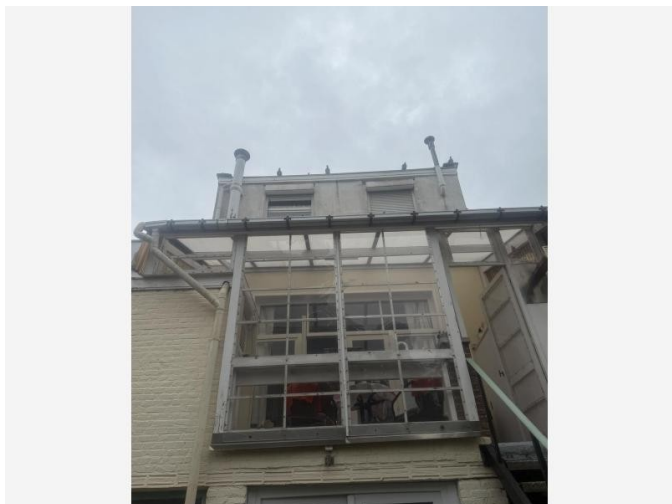
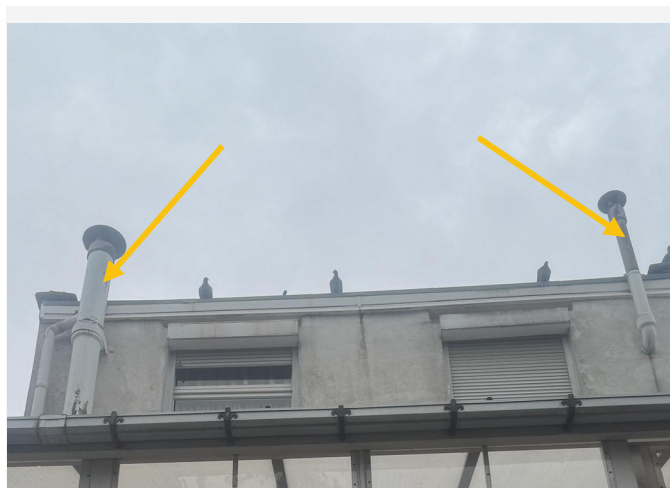
| Eindbeoordeling materiaalrisico | Laag materiaalrisico en/of verlaagde kans op vezelvrijgave |

| Toestand van het materiaal | Licht beschadigd, licht verweerd. Intact calciumsilicaatmateriaal of categorie III 'gebondenheid' |

| Beschrijving | cementbuis met schouwhoed (wc) |

Zorgvuldig beheren

- Zorg voor een veilig beheer. Vermijd het beschadigen van het asbestmateriaal. Controleer de toestand jaarlijks op wijzigingen.
- Zorg voor een veilig beheer en verwijder dit asbestmateriaal wanneer het bij werken eenvoudig bereikbaar wordt. Controleer de toestand jaarlijks op wijzigingen.
- Voer bijkomende staalname(s) uit.

- Eenvoudige handelingen: mag via doe-het-zelf of door werknemer(s) met opleidingsattest eenvoudige handelingen  
Gelet op de locatie en omvang, is het niet aangeraden om deze toepassing zelf te verwijderen.  
Contacteer werknemer(s) met opleidingsattest eenvoudige handelingen of een erkend asbestverwijderaar.
- Eenvoudige handelingen: enkel door erkend asbestverwijderaar  
Gelet op de locatie en omvang, is het niet aangeraden om deze toepassing zelf te verwijderen.

Contacteer werknemer(s) met opleidingsattest eenvoudige handelingen of een erkend asbestverwijderaar.

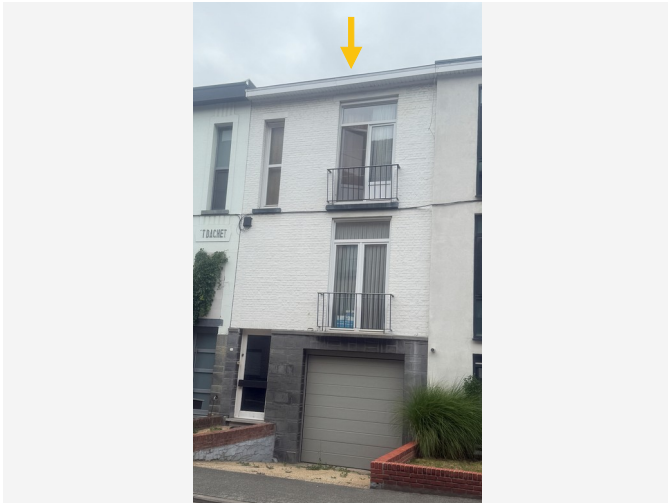
Situeringfoto

**Reden:** Het te onderzoeken materiaal situeert zich hoger dan 3,50 m te rekenen vanaf een veilige ondergrond

**Uitleg van de asbestdeskundige:** hoogte hoger dan 3,50m.

waarschijnlijk een roofing (plat dak).

roofing is altijd asbestverdacht, waardoor het aanbevolen is om alsnog een staal te nemen met bv. behulp van een hoogtewerker.

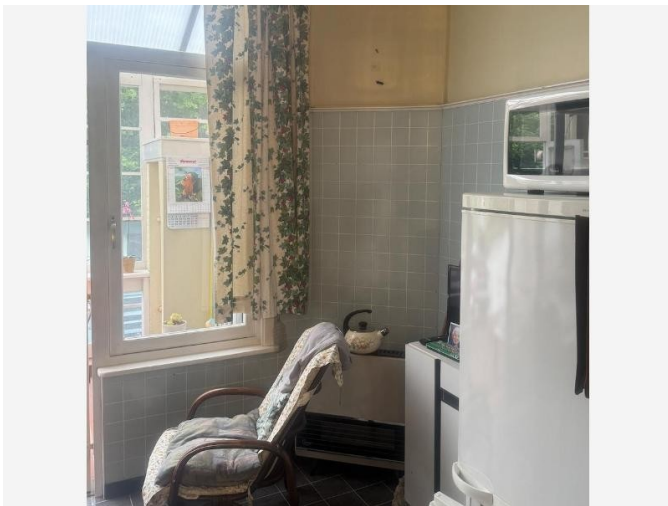
Achter de tegels zou asbestverdacht tegellijm aanwezig kunnen zijn.

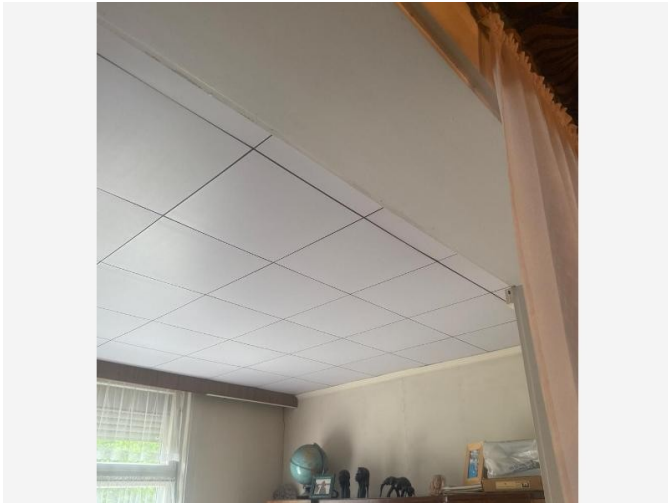
Achter het vals plafond zouden asbestverdachte toepassingen aanwezig kunnen zijn.

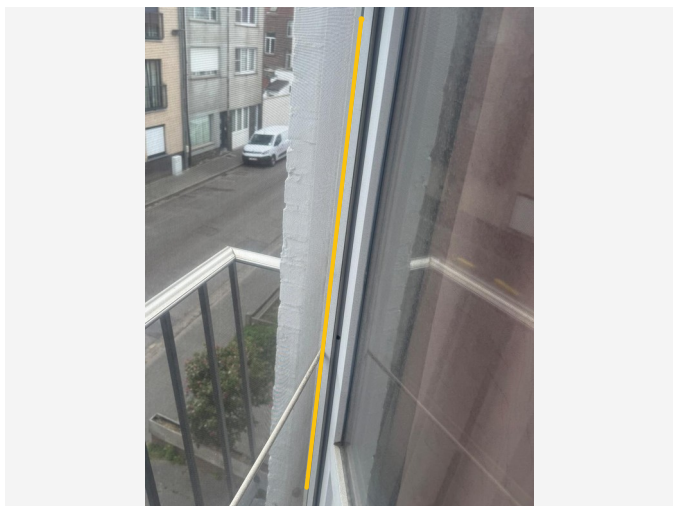
niet-asbestverdacht.

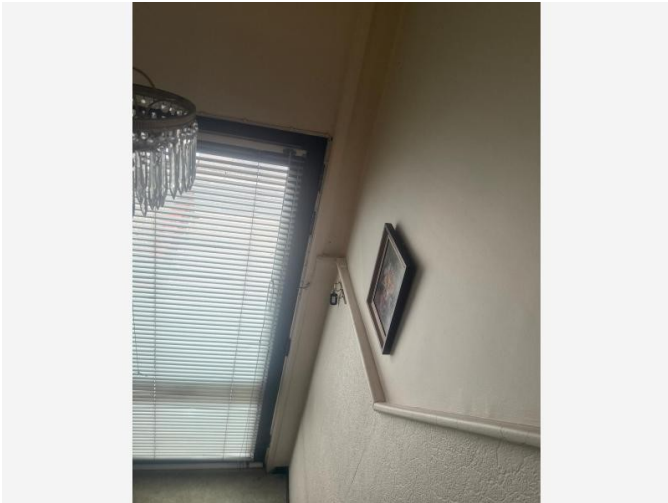
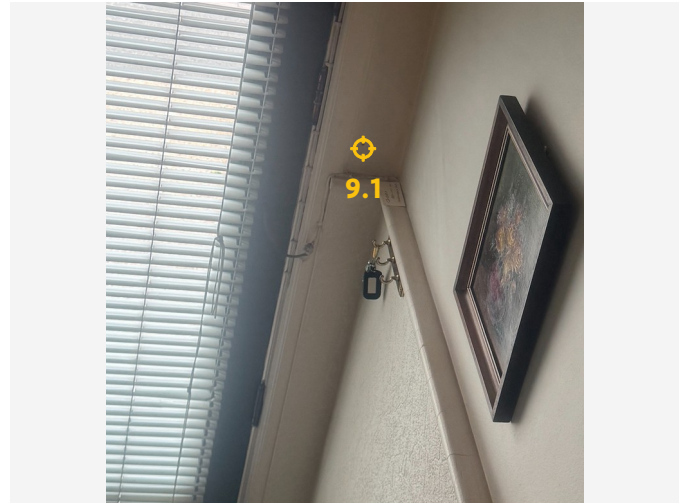
## Fiche 9: pleister muren

Geen asbest

| # | Type | Referentie | Resultaat |
|---|---|---|---|
| 9.1 | Mengmonster | M01 | Geen asbest |
