# Asbestinventarisatattest

Duivenstraat 46/2, 2800 Mechelen

Attestnummer : 20250722-000061.000

Uitgegeven op : 22.07.2025

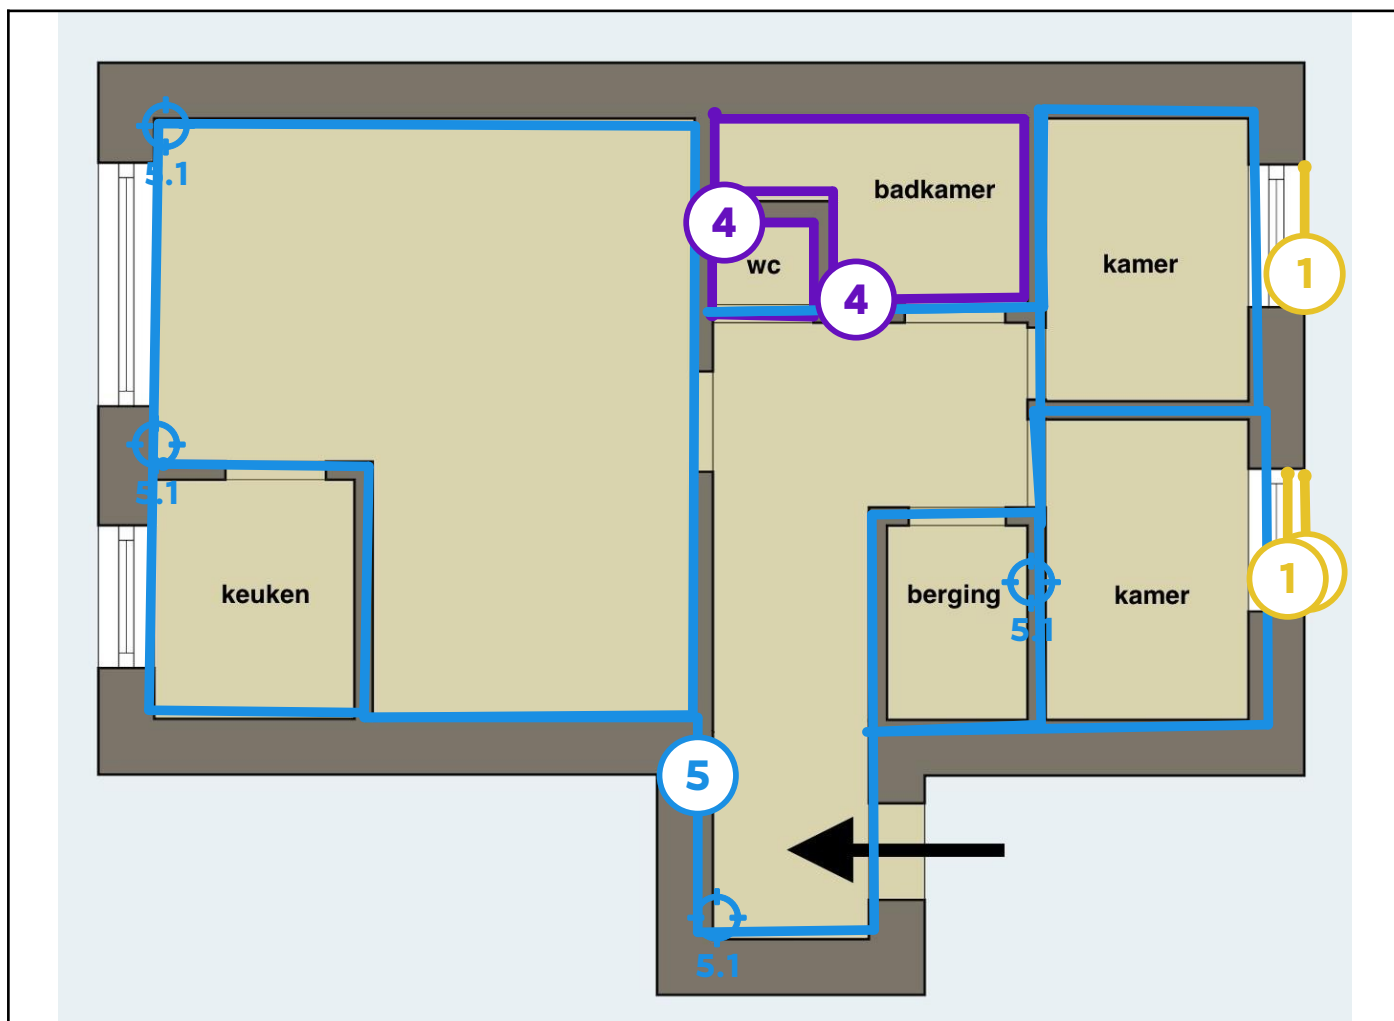
## Plan 1.1: Appartement 2

| Beschrijving | Type | Actie |
|---|---|---|
| 1. platen onder ramen | Asbestmateriaal | Zorgvuldig beheren |
| 4. tegellijn | Advies | - |
| 5. pleister muren | Geen asbest | - |

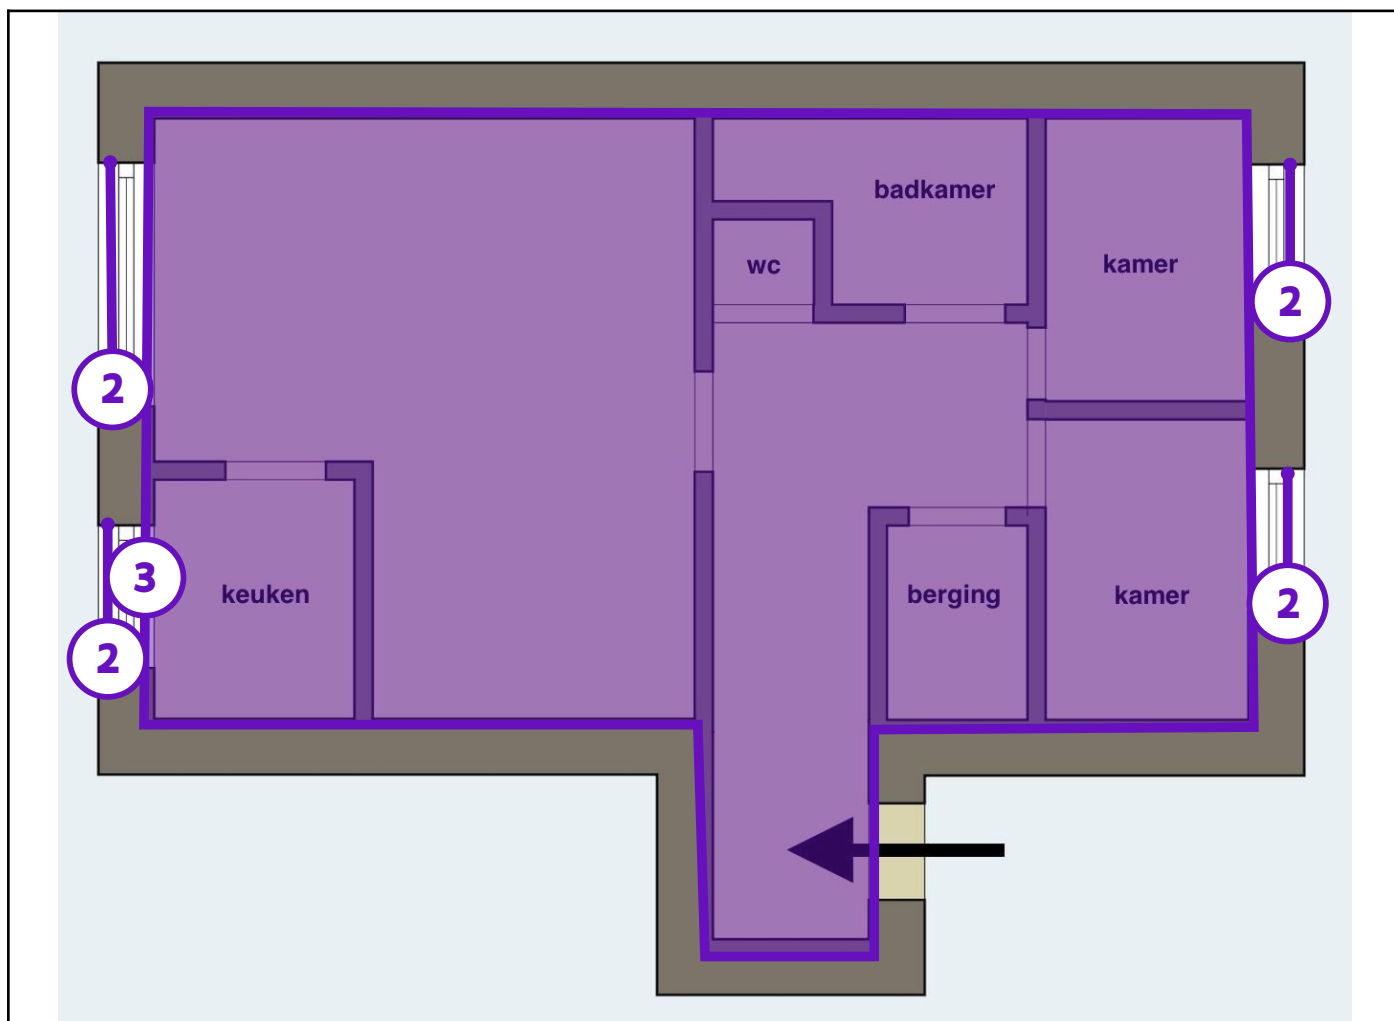
## Plan 1.2: Appartement 2

| Beschrijving | Type | Actie |
|---|---|---|
| 2. mastiek | Advies | - |
| 3. vals plafond | Advies | - |

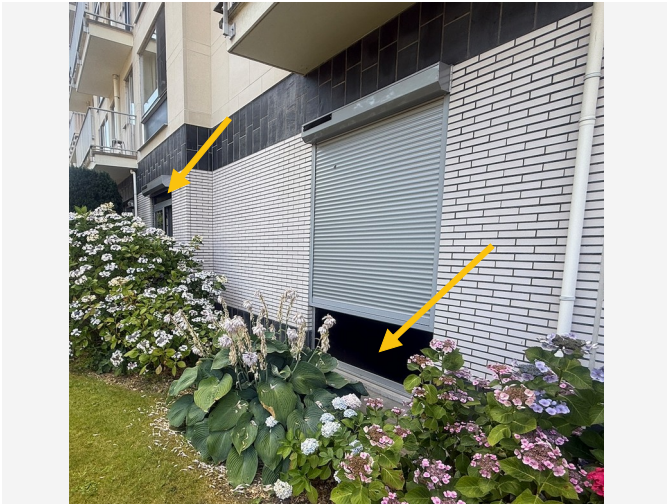
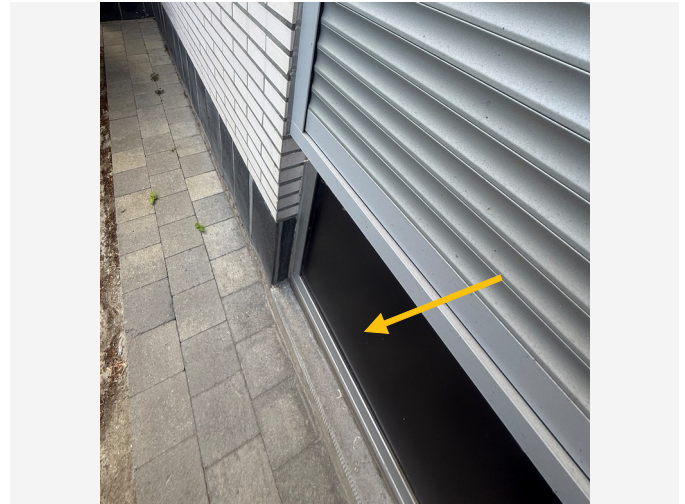
Het asbestmateriaal valt onder de mijlpaal van 2040.

| Eindbeoordeling materiaalisico | Zeer laag materiaalisico en/of zeer lage kans op vezelvrijgave |

| Gebondenheid | Categorie 1: hechtgebonden in oorsprong |
| Asbestsoort (vezeltype) | Crocidoliet aanwezig |
| Asbestconcentratie | Laag (< 50%) |
| Afschermingsgraad van het gehele materiaal | Niet stootvaste afscherming |
| Toestand van het materiaal | Onbeschadigd, niet verweerd |

| Beschrijving | platen onder ramen |
| Asbestmateriaal | Plaat, paneel, tablet - Geëmailleerd, type Glasal |

- Zorg voor een veilig beheer. Vermijd het beschadigen van het asbestmateriaal. Controleer de toestand jaarlijks op wijzigingen.
- Zorg voor een veilig beheer en verwijder dit asbestmateriaal wanneer het bij werken eenvoudig bereikbaar wordt. Controleer de toestand jaarlijks op wijzigingen.
- Voer bijkomende staalname(s) uit.

- Eenvoudige handelingen: mag via doe-het-zelf of door werknemer(s) met opleidingsattest eenvoudige handelingen  
U mag deze toepassing zelf verwijderen. Best vensters als één geheel vervangen.

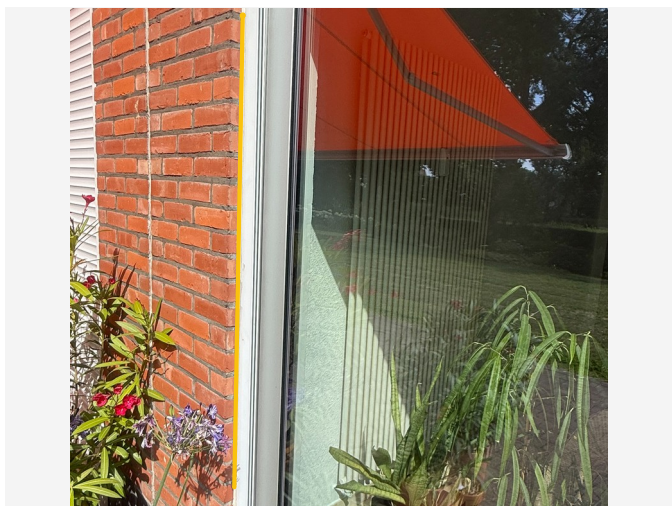
elastisch : niet-asbestverdacht.

het is mogelijk dat er alsnog asbestverdachte, onderliggende mastieklagen aanwezig zijn.

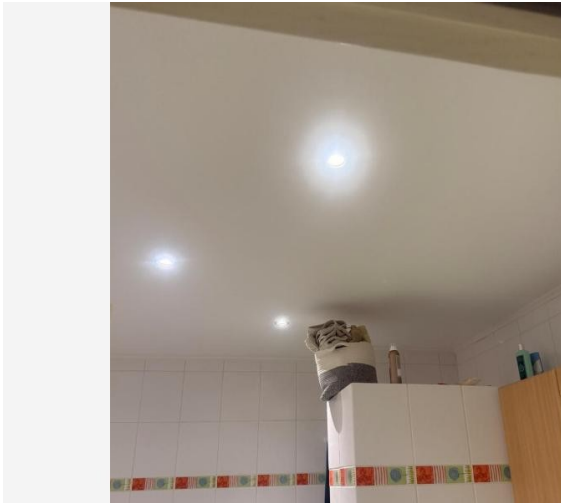
Achter het vals plafond zouden asbestverdachte toepassingen aanwezig kunnen zijn.

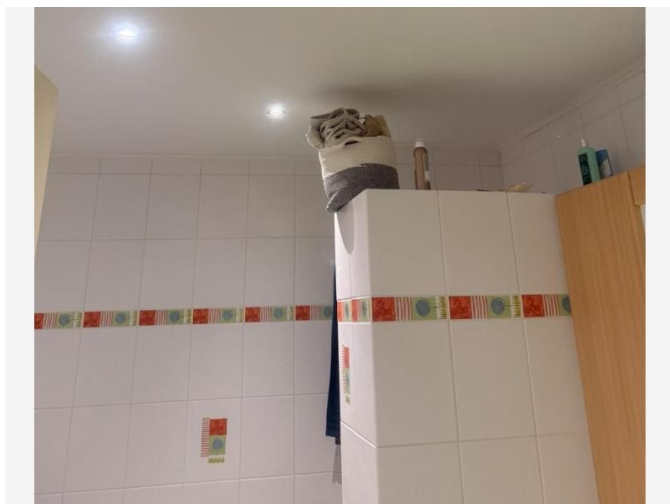
Achter de tegels zou asbestverdacht tegellijm aanwezig kunnen zijn.

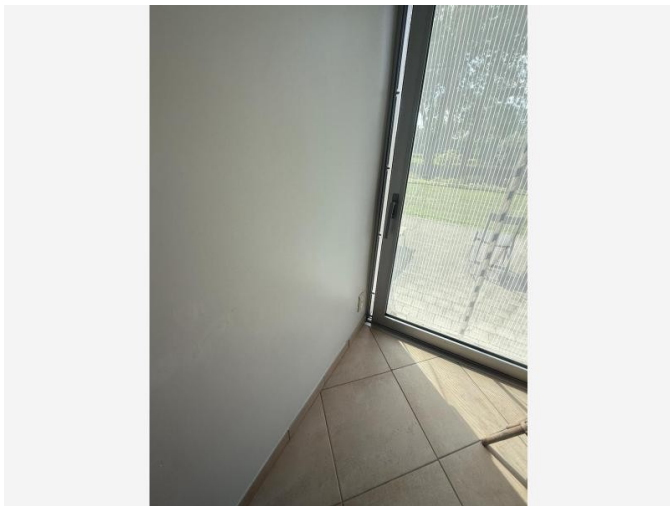
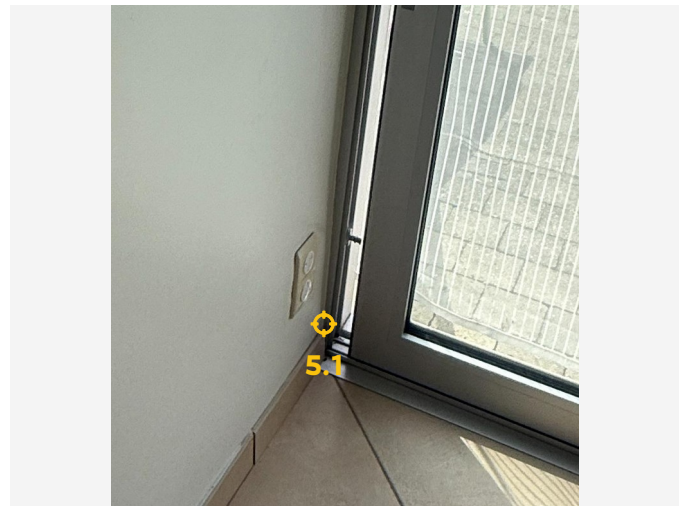
## Fiche 5: pleister muren

Geen asbest

| # | Type | Referentie | Resultaat |
|---|---|---|---|
| 5.1 | Mengmonster | M01 | Geen asbest |
