# Asbestinventarisatattest

Ernest Claeslaan 2, 2580 Putte

Attestnummer : 20250805-000109.000

Uitgegeven op : 05.08.2025

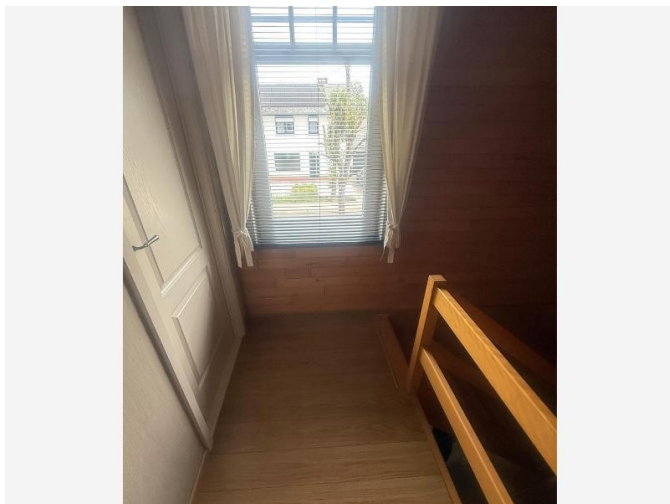
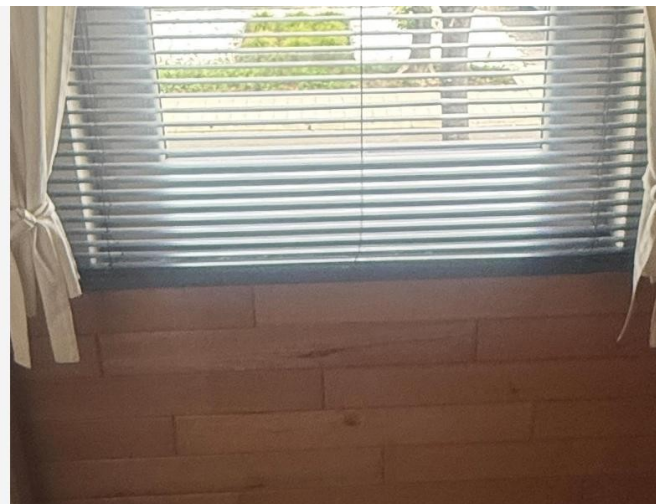
Het asbestmateriaal valt onder de mijlpaal van 2040.

| Eindbeoordeling materiaalrisico | Zeer laag materiaalrisico en/of zeer lage kans op vezelvrijgave |

| Toestand van het materiaal | Licht beschadigd, licht verweerd. Intact calciumsilicaatmateriaal of categorie III 'gebondenheid' |

| Beschrijving | vensterbanken (7), deurdorpel (1) |
| Asbestmateriaal | Plaat, paneel, tablet - Type Massal |

Zorgvuldig beheren

- Zorg voor een veilig beheer. Vermijd het beschadigen van het asbestmateriaal. Controleer de toestand jaarlijks op wijzigingen.
- Zorg voor een veilig beheer en verwijder dit asbestmateriaal wanneer het bij werken eenvoudig bereikbaar wordt. Controleer de toestand jaarlijks op wijzigingen.
- Voer bijkomende staalname(s) uit.

- Eenvoudige handelingen: mag via doe-het-zelf of door werknemer(s) met opleidingsattest eenvoudige handelingen  
U mag deze toepassing zelf verwijderen.  
Zorg er dan voor dat:
  - u zich vooraf goed informeert op [www.asbestinfo.be](http://www.asbestinfo.be) > Asbest verwijderen;
  - u zich beschermt met een FFP3-mondmasker, wegwerpoverall en handschoenen en afspoelbaar schoeisel;

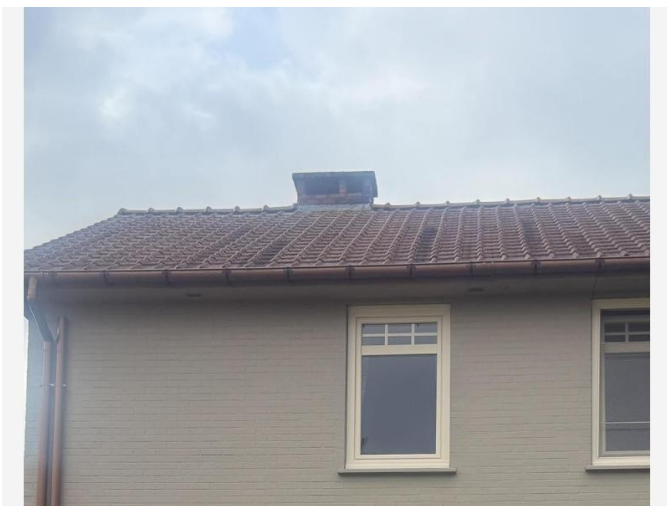
**Reden:** Het te onderzoeken materiaal situeert zich hoger dan 3,50 m te rekenen vanaf een veilige ondergrond

**Uitleg van de asbestdeskundige:** hoogte hoger dan 3,50m.

visueel niet-asbestverdacht.

er zouden asbestverdachte toepassingen aanwezig kunnen zijn in de schoorsteen zelf.

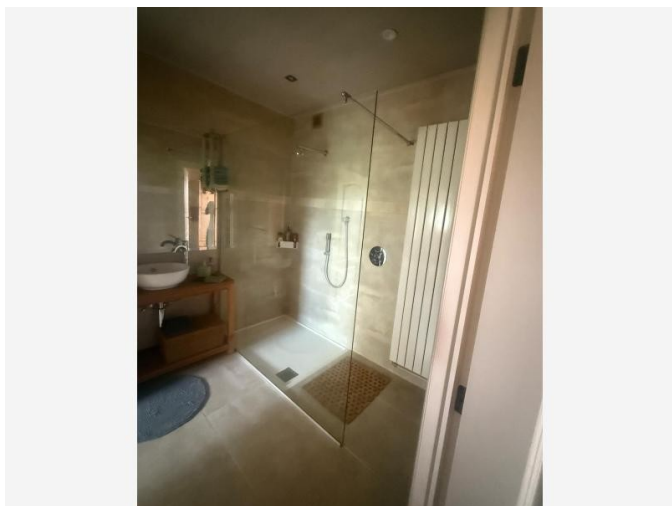
Achter de tegels zou asbestverdacht tegellijm aanwezig kunnen zijn.

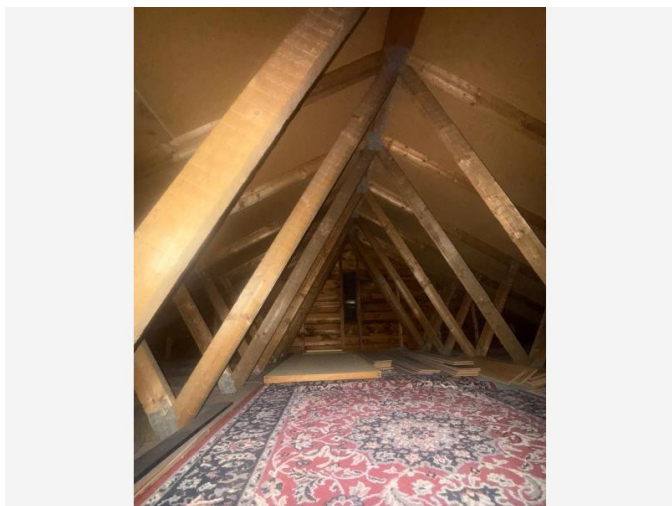
Visueel niet-asbestverdacht.

Achter de platen zouden asbestverdachte toepassingen aanwezig kunnen zijn.

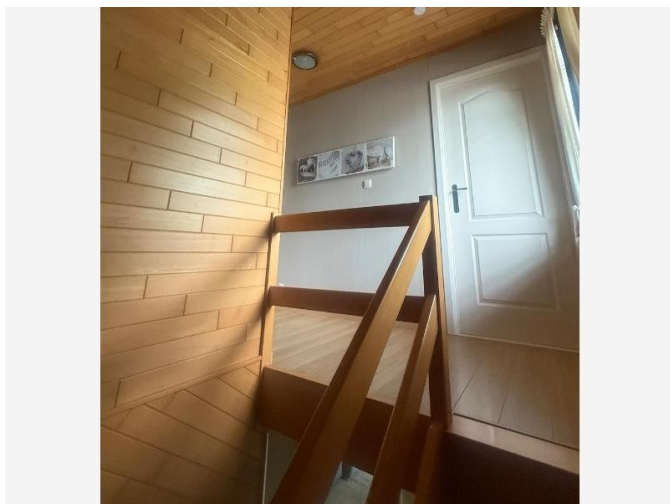
Achter de valse muren zouden asbestverdachte toepassingen aanwezig kunnen zijn.

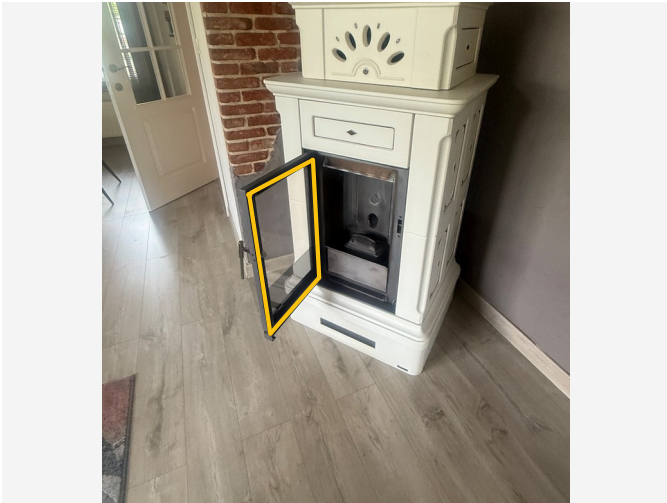
niet-asbestverdacht.

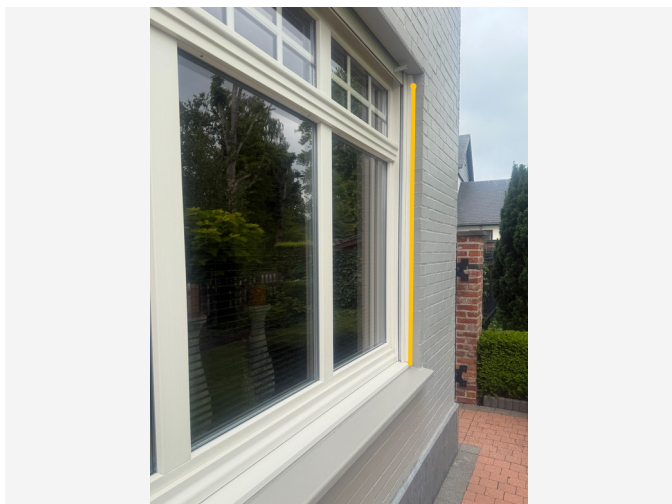
niet-asbestverdacht.

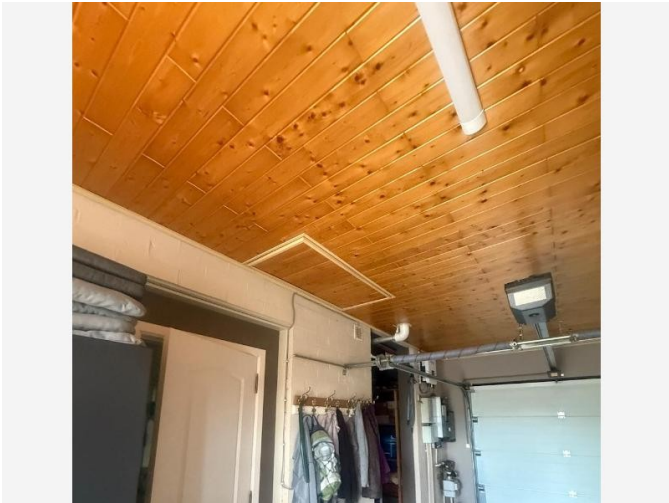
Achter het vals plafond zouden asbestverdachte toepassingen aanwezig kunnen zijn.

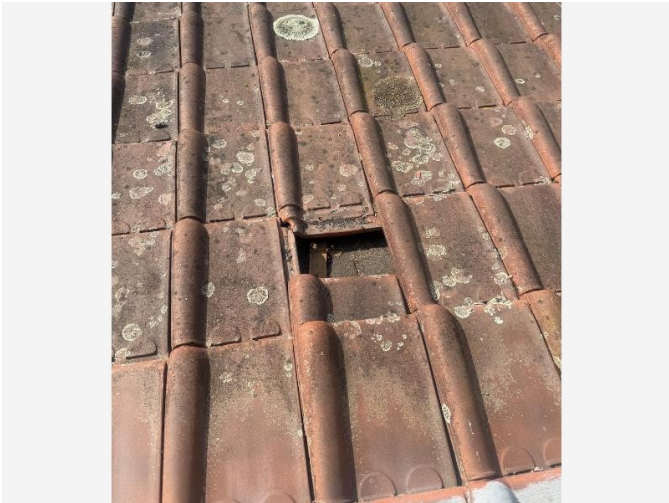
Er werden geen asbestverdachte toepassingen waargenomen.

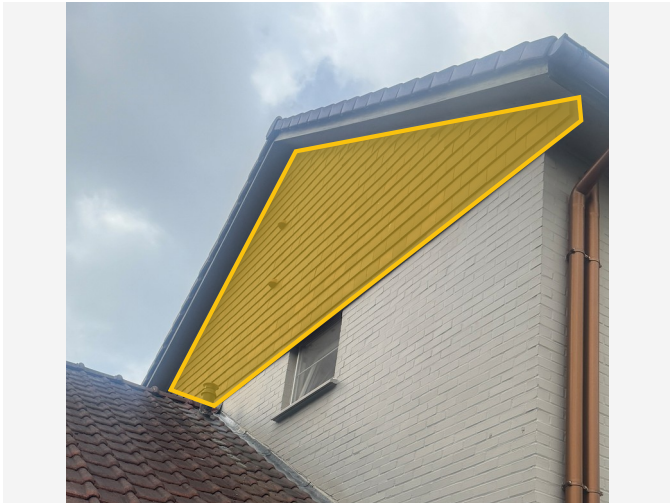
niet-asbestverdacht.

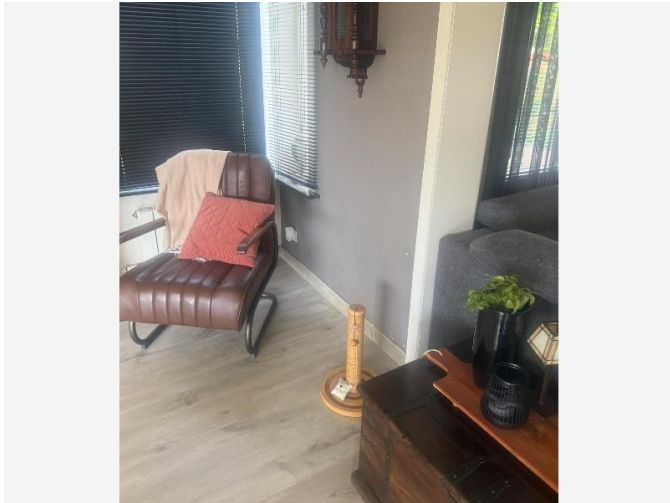
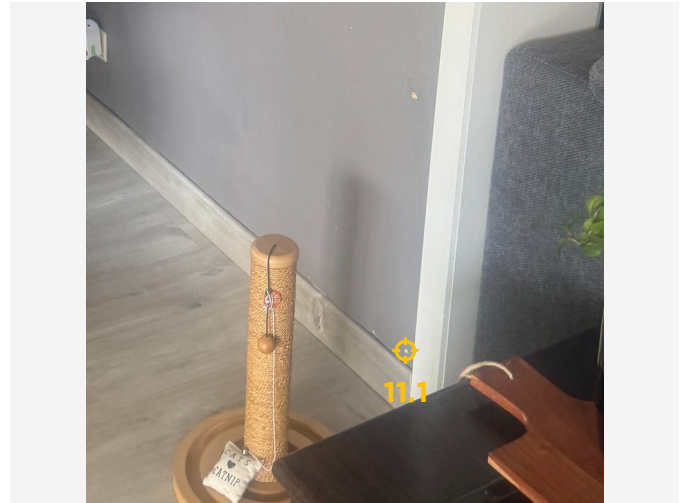
## Fiche 11: pleister muren

Geen asbest

| # | Type | Referentie | Resultaat |
|---|---|---|---|
| 11.1 | Mengmonster | M01 | Geen asbest |
