# Asbestinventarisat attest

Oscar Van Kesbeeckstraat 92, 2800 Mechelen

Attestnummer : 20250731-000345.000

Uitgegeven op : 31.07.2025

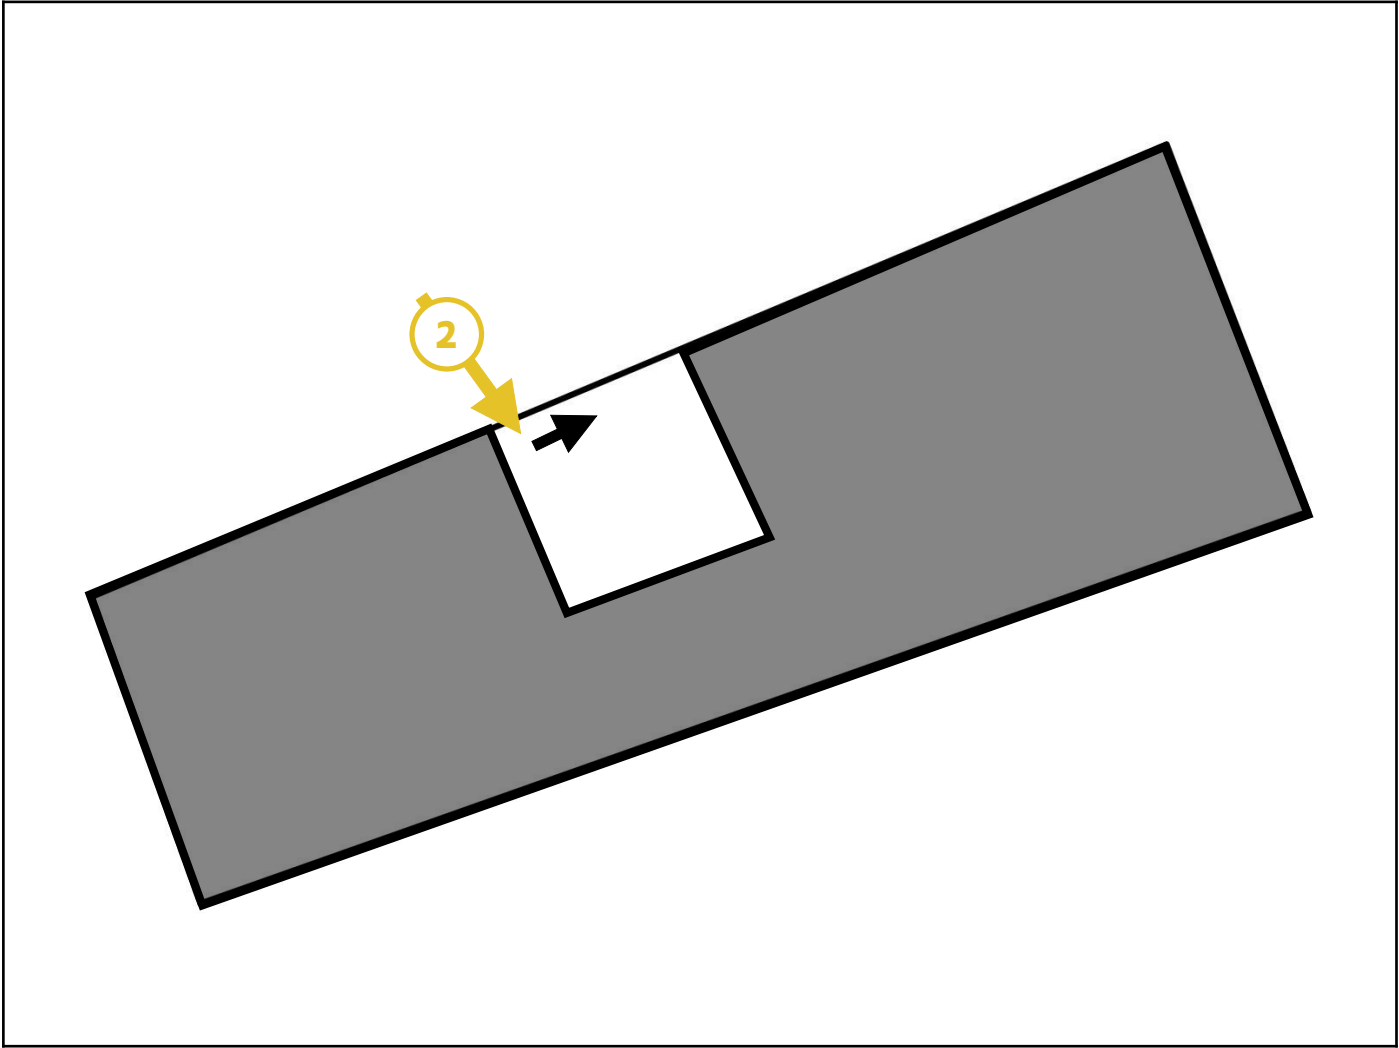
# Plan 1.1: Kelder

| Beschrijving | Type | Actie |
|---|---|---|
| 2. meterkast | Asbestmateriaal | Zorgvuldig beheren |

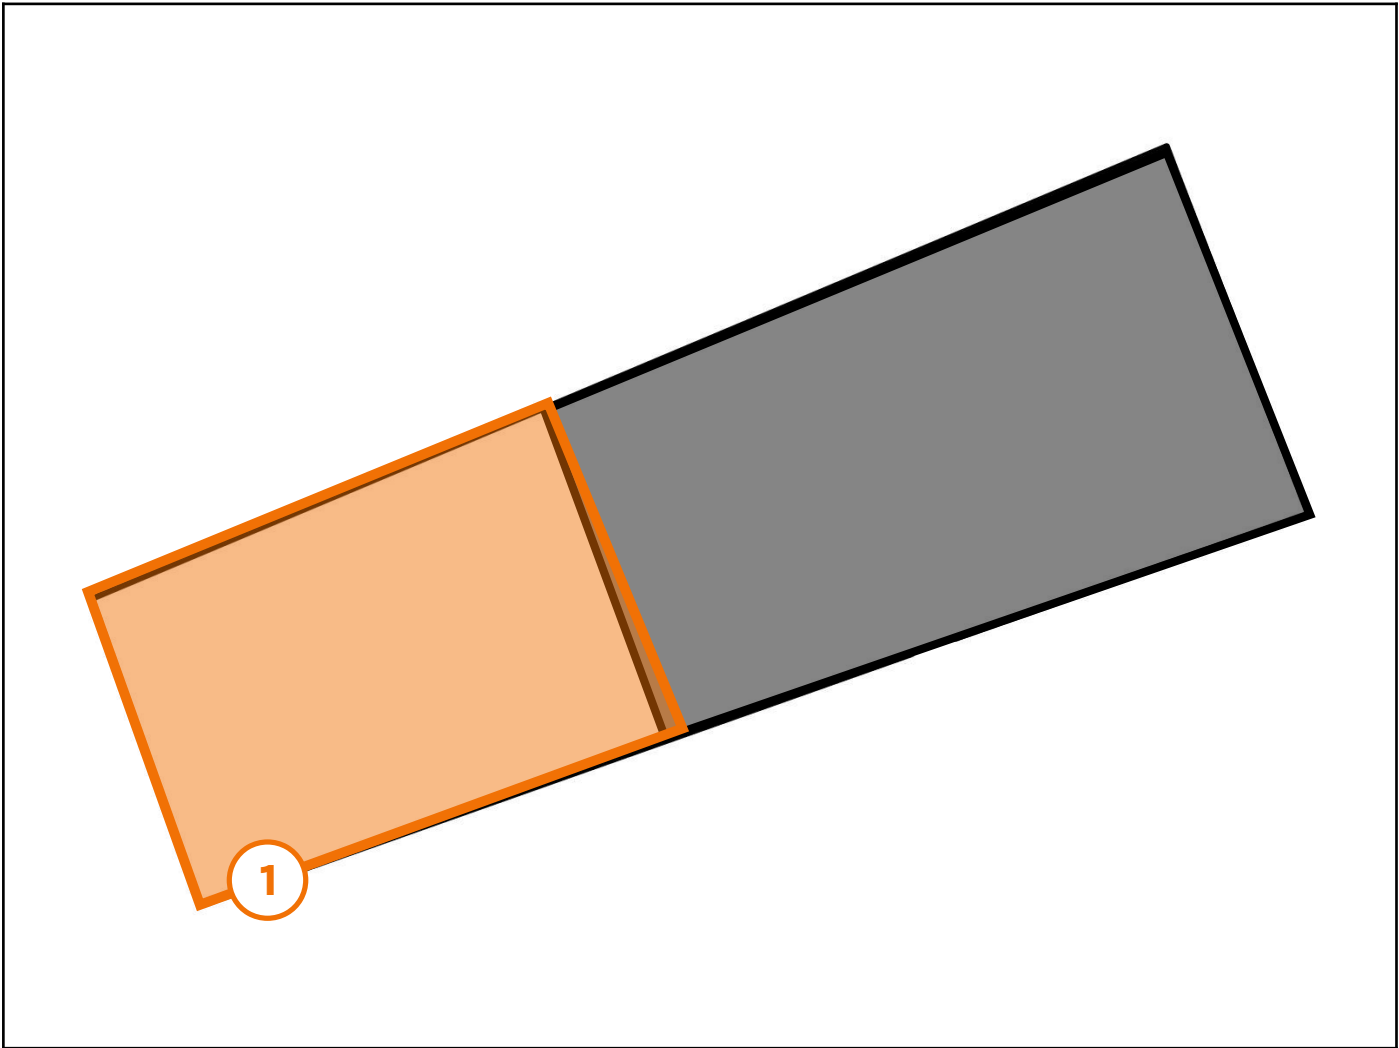
# Plan 1.7: Dak

| Beschrijving | Type | Actie |
|---|---|---|
| 1. dakleien | Asbestmateriaal | Verwijderen |

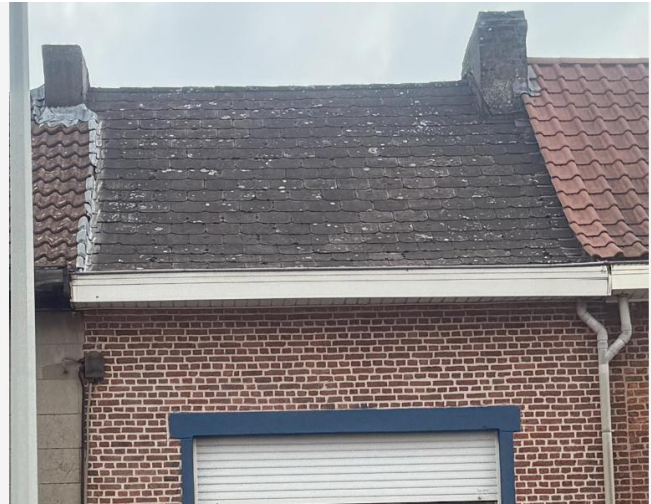
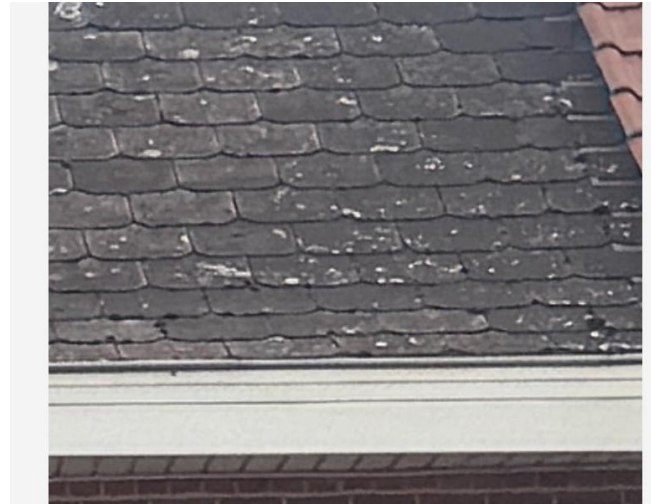
| Fiche 1: dakleien..... | 18 |

Het asbestmateriaal valt onder de mijlpaal van 2034.

Verwijderen

| Eindbeoordeling materiaalrisico | Verhoogd materiaalrisico en/of verhoogde kans op vezelvrijgave |

| Gebondenheid | Categorie 1: hechtgebonden in oorsprong |
| Asbestsoort (vezeltype) | Crocidoliet aanwezig |
| Asbestconcentratie | Laag (< 50%) |
| Afschermingsgraad van het gehele materiaal | Geheel of deels vrij aan de buitenlucht |
| Toestand van het materiaal | Matig beschadigd, matig verweerd |

| Beschrijving | dakleien |
| Asbestmateriaal | Dak- en gevelbekleding - Lei, shingle |
| Hoeveelheid (oppervlakte - aantal) | • 50,00 m <sup>2</sup> - 1 stuk |

- Zorg voor een veilig beheer. Vermijd het beschadigen van het asbestmateriaal. Controleer de toestand jaarlijks op wijzigingen.
- Zorg voor een veilig beheer en verwijder dit asbestmateriaal wanneer het bij werken eenvoudig bereikbaar wordt. Controleer de toestand jaarlijks op wijzigingen.
- Verwijder dit asbestmateriaal zo snel mogelijk. Volg de toestand goed op.
- Voer bijkomende staalname(s) uit.

- Eenvoudige handelingen: mag via doe-het-zelf of door werknemer(s) met opleidingsattest eenvoudige handelingen  
U mag deze toepassing zelf verwijderen.

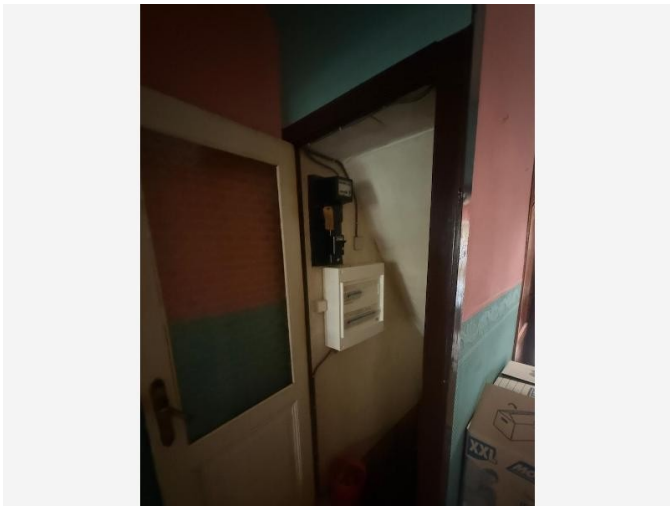
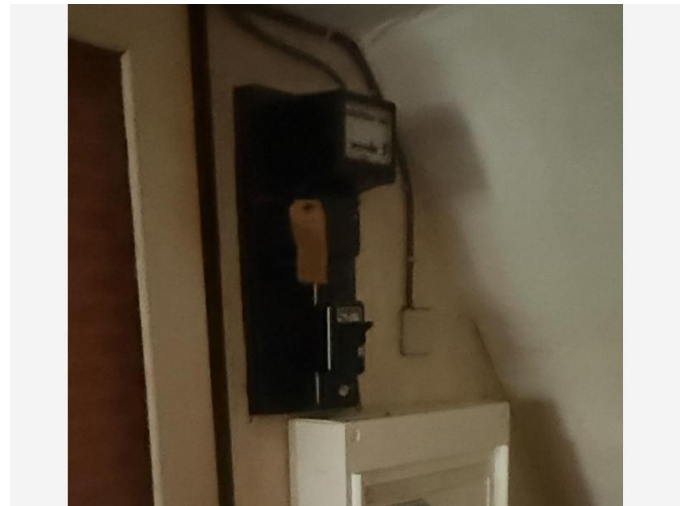
| Fiche 2: meterkast..... | 21 |

Het asbestmateriaal valt onder de mijlpaal van 2040.

Zorgvuldig beheren

| Eindbeoordeling materiaalisico | Zeer laag materiaalisico en/of zeer lage kans op vezelvrijgave |

| Asbestsoort (vezeltype) | Crocidoliet aanwezig |
| Afschermingsgraad van het gehele materiaal | Niet stootvaste afscherming |
| Toestand van het materiaal | Onbeschadigd, niet verweerd |

| Beschrijving | meterkast |
| Asbestmateriaal | Plaat, paneel, tablet - Type Bakeliet |

- Zorg voor een veilig beheer. Vermijd het beschadigen van het asbestmateriaal. Controleer de toestand jaarlijks op wijzigingen.
- Zorg voor een veilig beheer en verwijder dit asbestmateriaal wanneer het bij werken eenvoudig bereikbaar wordt. Controleer de toestand jaarlijks op wijzigingen.
- Voer bijkomende staalname(s) uit.

- Eenvoudige handelingen: mag via doe-het-zelf of door werknemer(s) met opleidingsattest eenvoudige handelingen  
De meterkast is waarschijnlijk eigendom van Fluvius. In dat geval mag u deze niet zelf verwijderen. Neem bij vragen contact op met Fluvius.

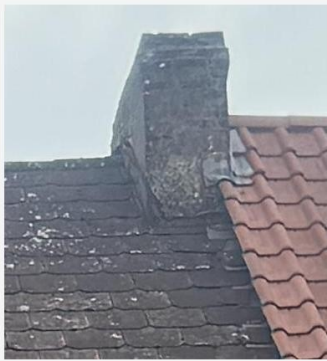
| Fiche 3: schoorsteen..... | 25 |

**Reden:** Het te onderzoeken materiaal situeert zich hoger dan 3,50 m te rekenen vanaf een veilige ondergrond

**Uitleg van de asbestdeskundige:** hoogte hoger dan 3,50m.

visueel niet-asbestverdacht.

er zouden asbestverdachte toepassingen aanwezig kunnen zijn in de schoorsteen zelf.

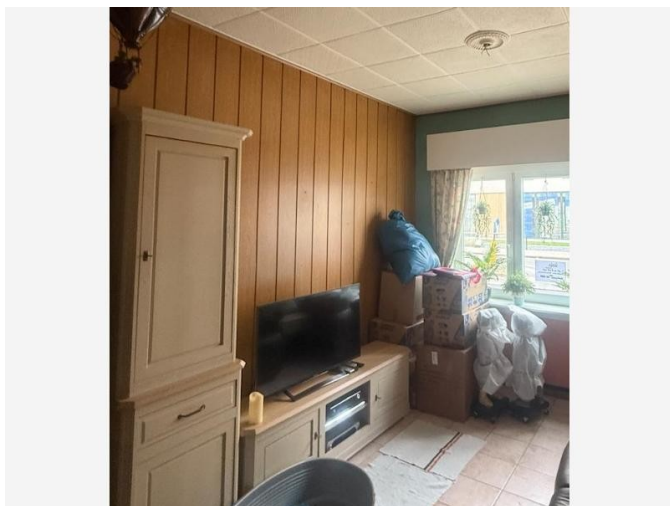
| Fiche 4: valse muren..... | 27 |

Achter de valse muren zouden asbestverdachte toepassingen aanwezig kunnen zijn.

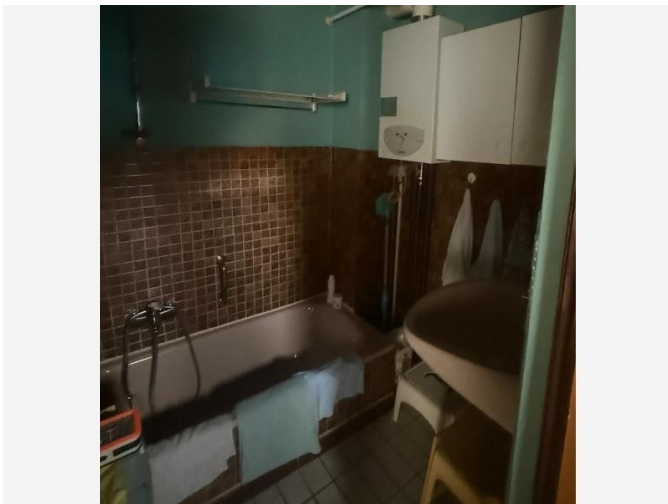
| Fiche 5: tegellijm..... | 28 |

Achter de tegels zou asbestverdacht tegellijm aanwezig kunnen zijn.

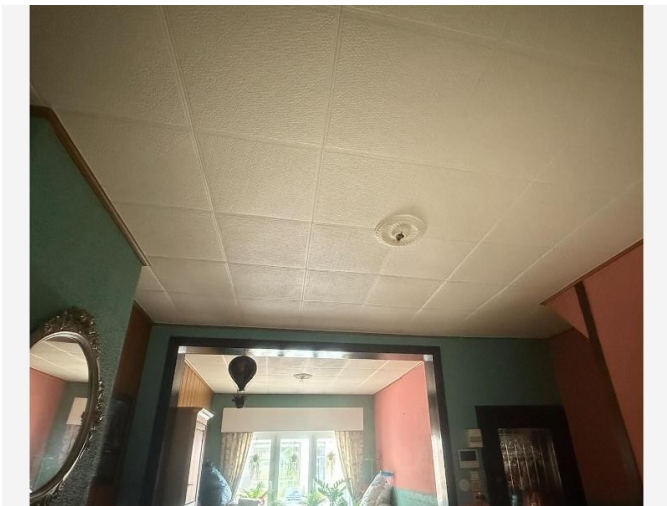
| Fiche 6: vals plafond..... | 29 |

Achter het vals plafond zouden asbestverdachte toepassingen aanwezig kunnen zijn.

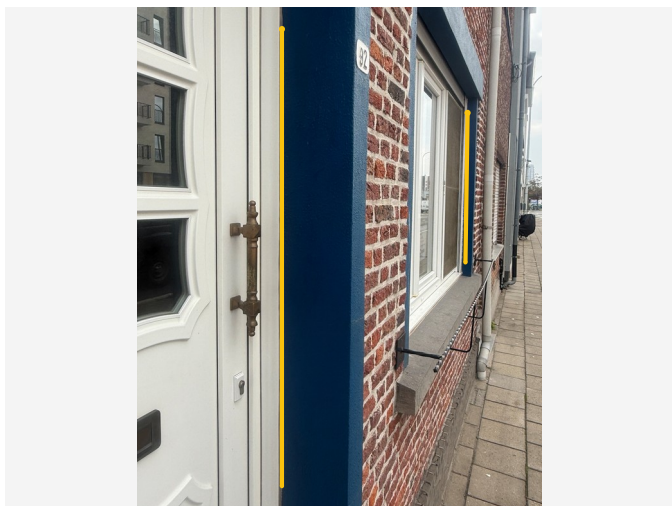
| Fiche 7: mastiek..... | 30 |

niet-asbestverdacht.

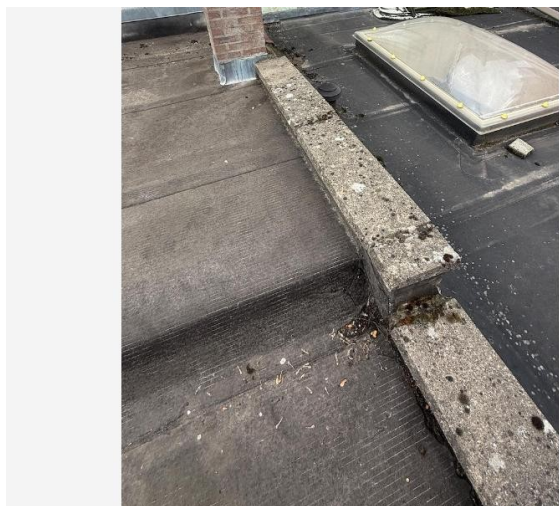
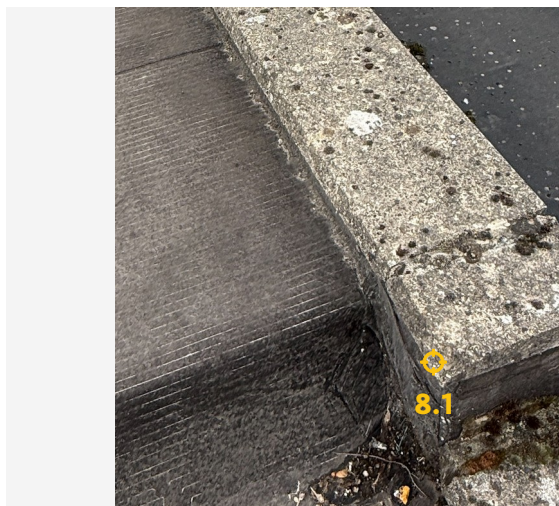
## Fiche 8: deksteen

Geen asbest

| # | Type | Referentie | Resultaat |
|---|---|---|---|
| 8.1 | Mengmonster | M03 | Geen asbest |

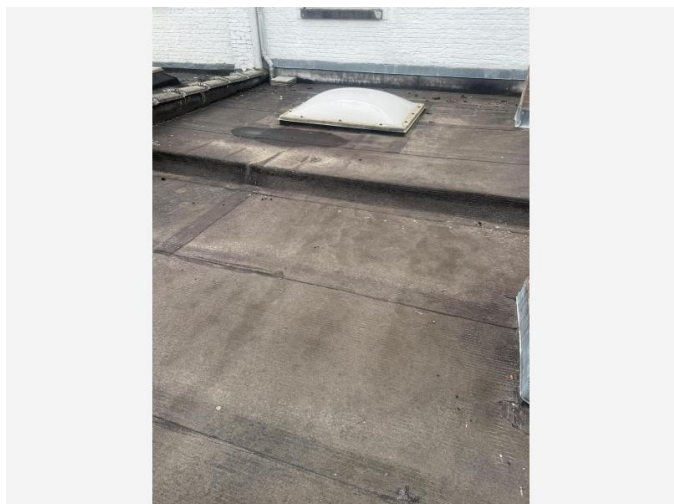
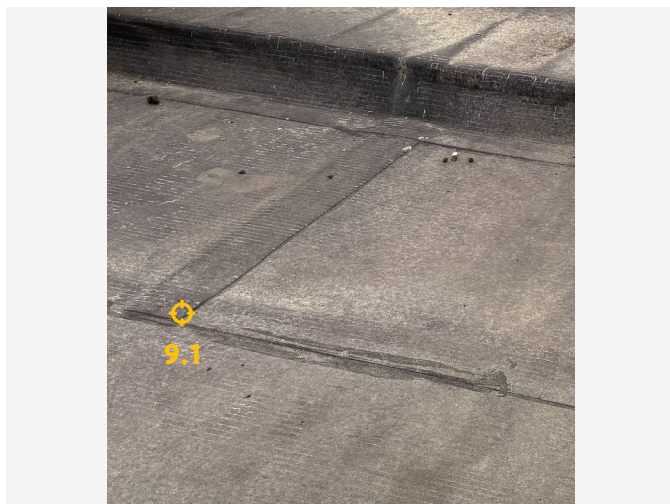
## Fiche 9: roofing

Geen asbest

| # | Type | Referentie | Resultaat |
|---|---|---|---|
| 9.1 | Puntmonster | M02 | Geen asbest |

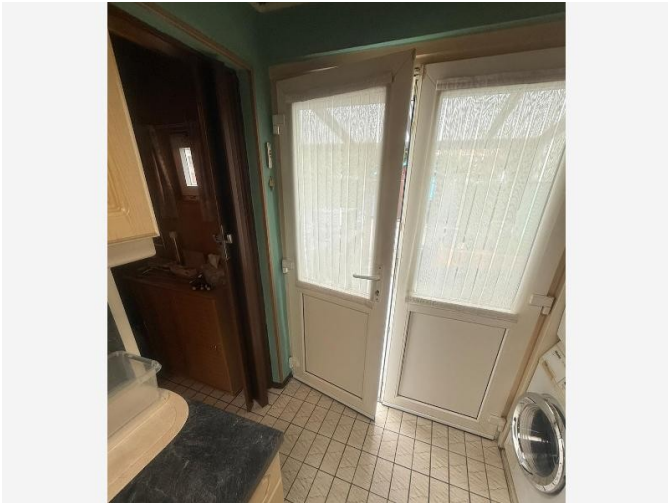
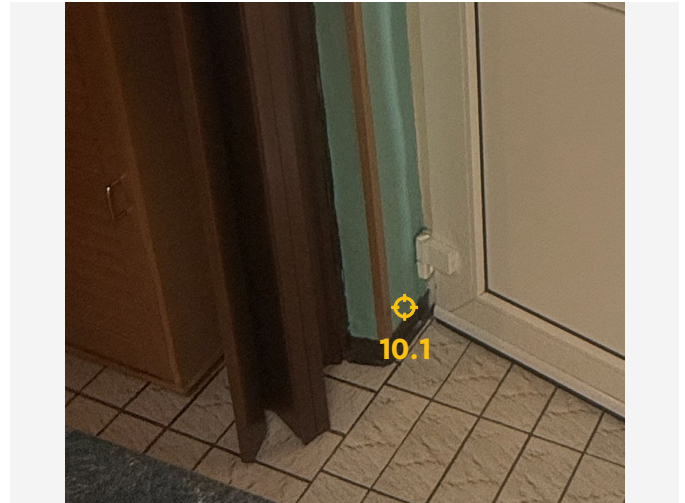
## Fiche 10: pleister muren

Geen asbest

| # | Type | Referentie | Resultaat |
|---|---|---|---|
| 10.1 | Mengmonster | M01 | Geen asbest |
