# Asbestinventarisatetest

Vitsenveld 32, 2550 Kontich

Attestnummer : 20240811-000037.000

## Asbestveilig

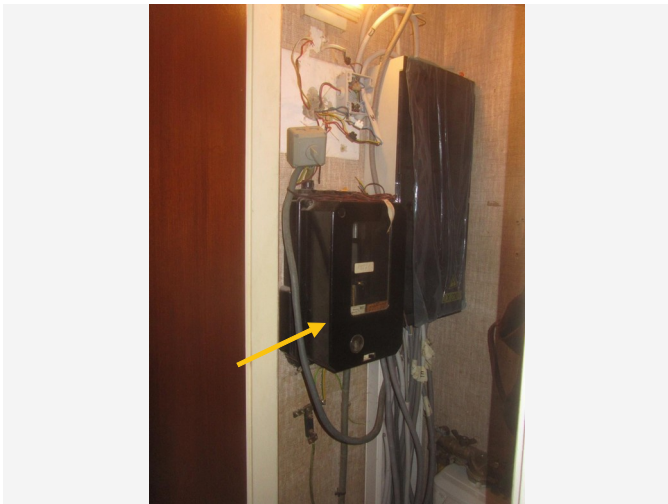
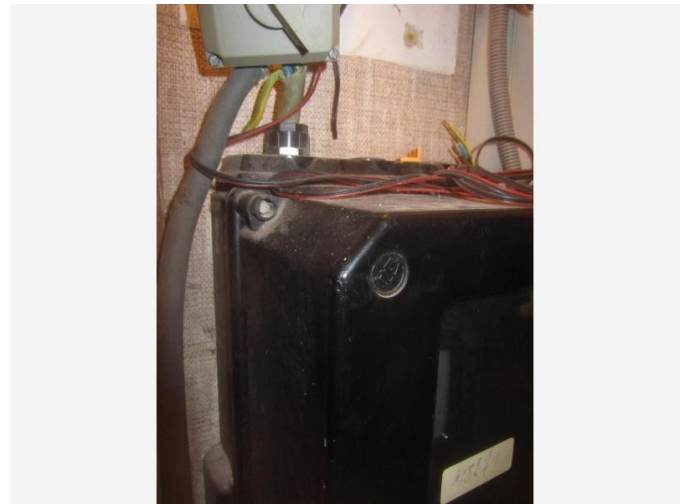
Overzichtsfoto

Detailfoto

Het asbestmateriaal valt onder de mijlpaal van 2040.

| Eindbeoordeling materiaalrisico | Laag materiaalrisico en/of verlaagde kans op vezelvrijgave |

| Asbestsoort (vezeltype) | Crocidoliet aanwezig |
| Toestand van het materiaal | Onbeschadigd, niet verweerd |

| Asbestmateriaal | Bakeliet meterkast |
| Opmerking | De meterkast wordt verwijderd als er een digitale meter komt. Dit gebeurt door de nutsmaatschappij. |

Zorgvuldig beheren

- Zorg voor een veilig beheer. Vermijd het beschadigen van het asbestmateriaal. Controleer de toestand jaarlijks op wijzigingen.

- Eenvoudige handelingen: mag via doe-het-zelf of door werknemer(s) met opleidingsattest eenvoudige handelingen  
Wordt verwijderd door de nutsmaatschappij

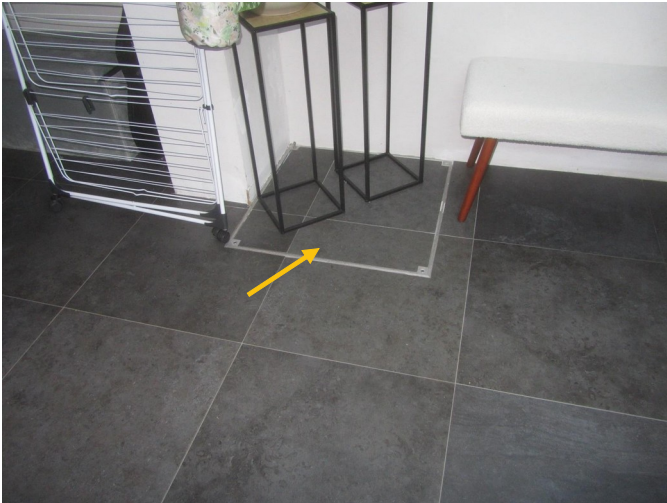
#### Permanente beperking

**Reden:** Het onderzoek kan niet uitgevoerd worden binnen de bepalingen van de Welzijnswet

**Uitleg van de asbestdeskundige:** De kruipruimte heeft slechts een beperkte hoogte.

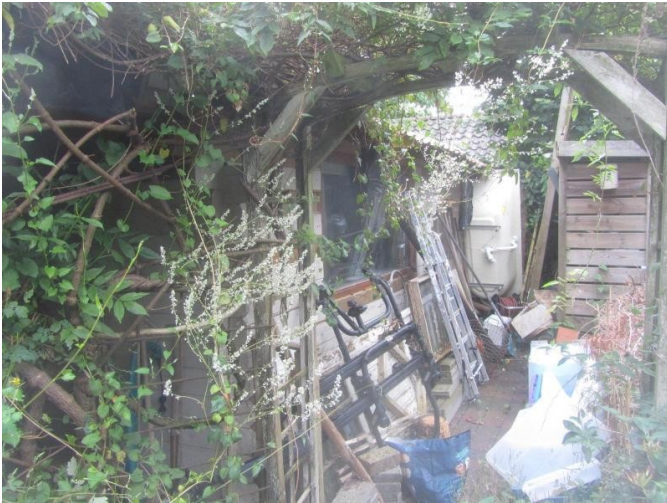
### Tijdelijke beperking

**Reden:** Materiaal in opslag

**Uitleg van de asbestdeskundige:** Veel materiaal rond het tuinhuis, dit kan op korte termijn niet worden verholpen. In de mate van het mogelijke werd alles gecontroleerd.

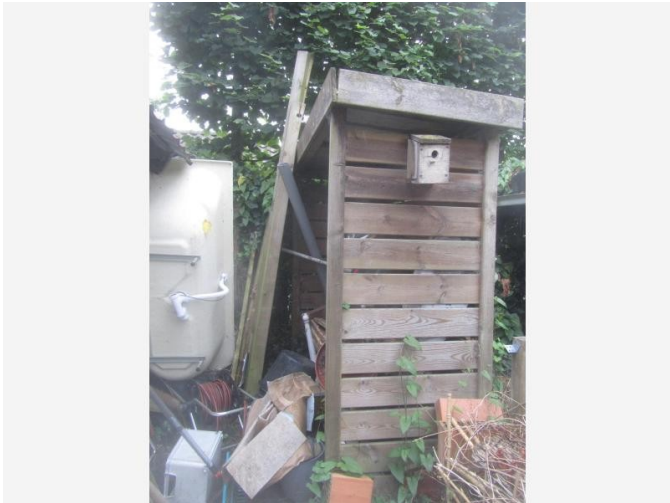
Bestaat uit hout en een metalen dak.

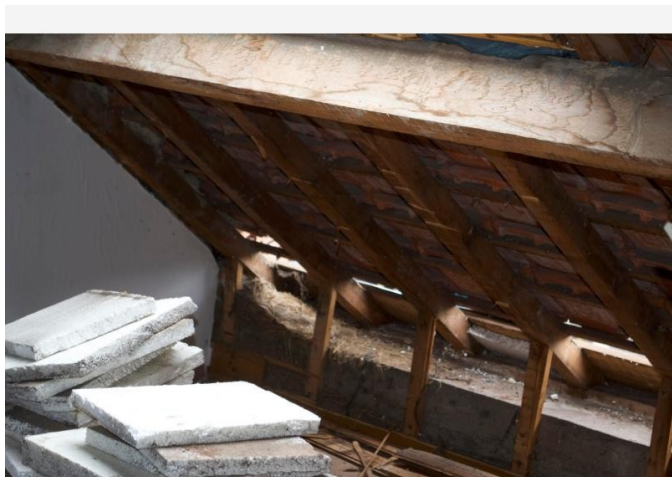
Het dak werd vernieuwd. Het oude dak had geen onderdak (zie foto)

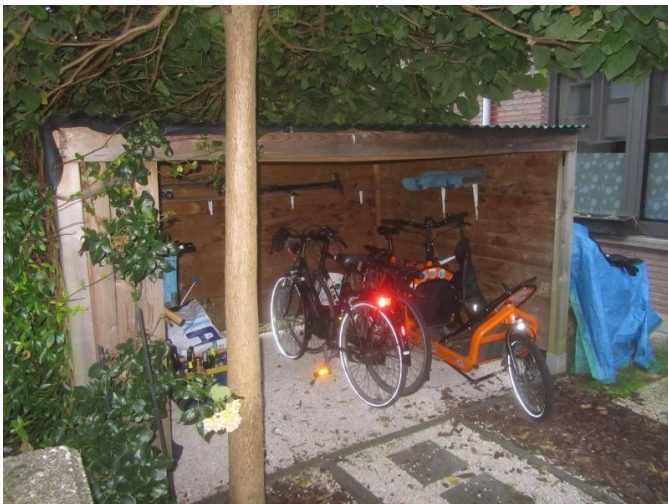
De fietsenstalling bestaat uit hout en een bitumen golfplaat.

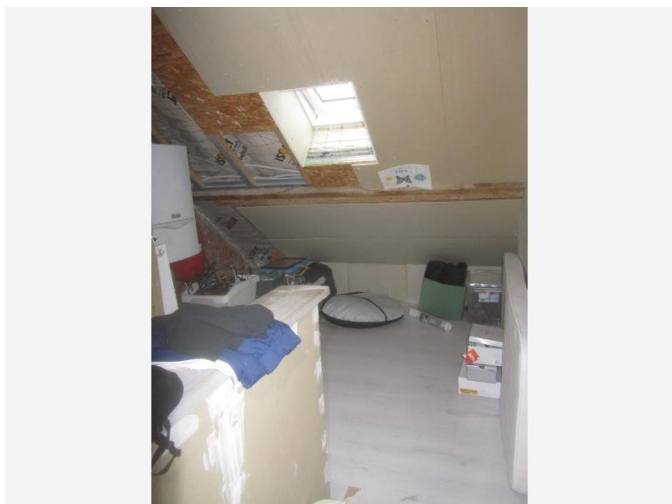
De wanden en vloeren bestaan uit gyproc, hout en parket.

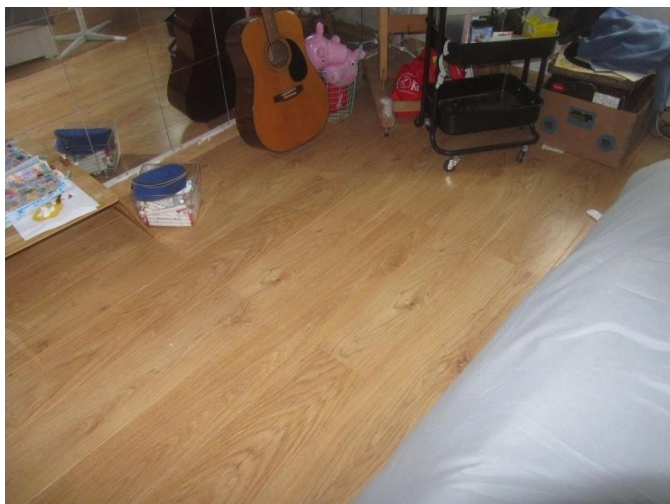
Op het tweede verdiep ligt overal parketvloer.

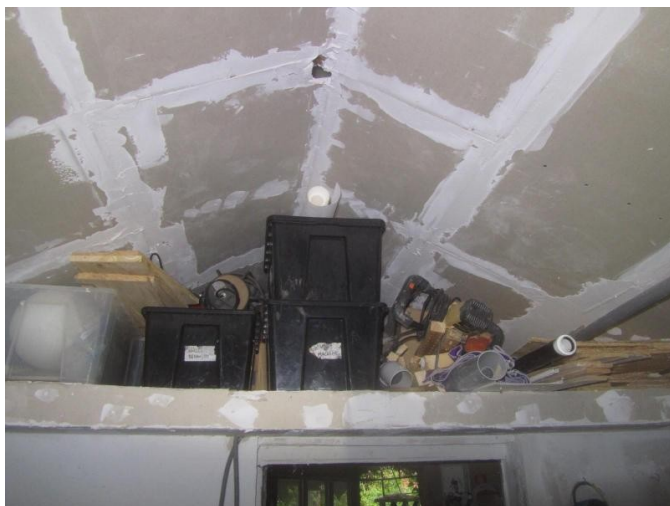
Tuinhuis bestaat uit hout, metalen dak en gyproc binnen.

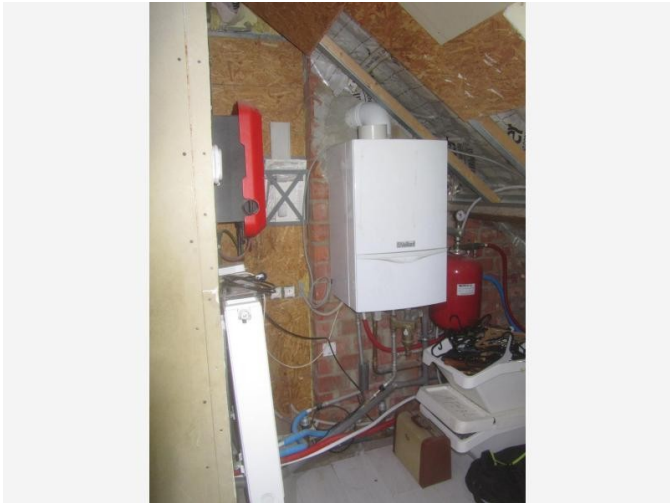
De ketel is van bouwjaar 2011.

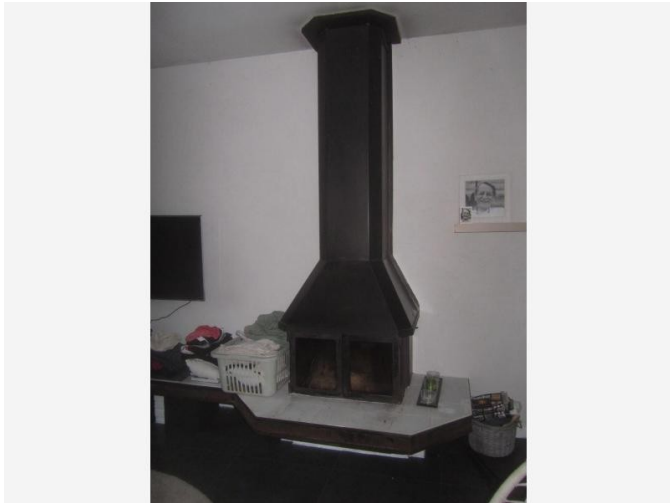
## Fiche 11: Kachelstrip

Geen asbest

| # | Type | Referentie | Resultaat |
|---|---|---|---|
| 11.1 | Puntmonster | MM03 | Geen asbest |

| Opmerking | De strip zit tussen het metaal en het glas. |

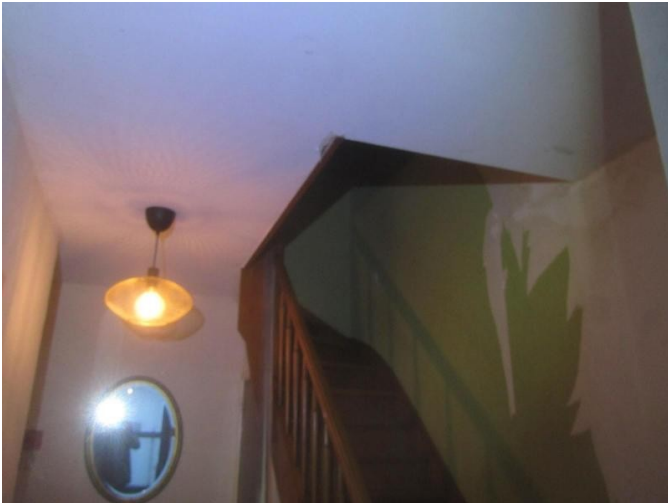
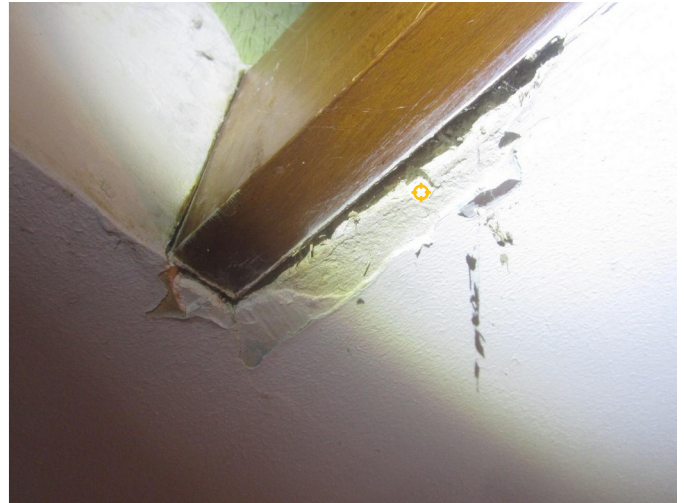
## Fiche 12: Plafondpleister

Geen asbest

| # | Type | Referentie | Resultaat |
|---|---|---|---|
| 12.1 | Mengmonster | MM02 | Geen asbest |
