# Asbestinventarisatattest

Oude Putsebaan 43, 2580 Putte

Attestnummer : 20250718-000274.000

**Niet-asbestveilig**

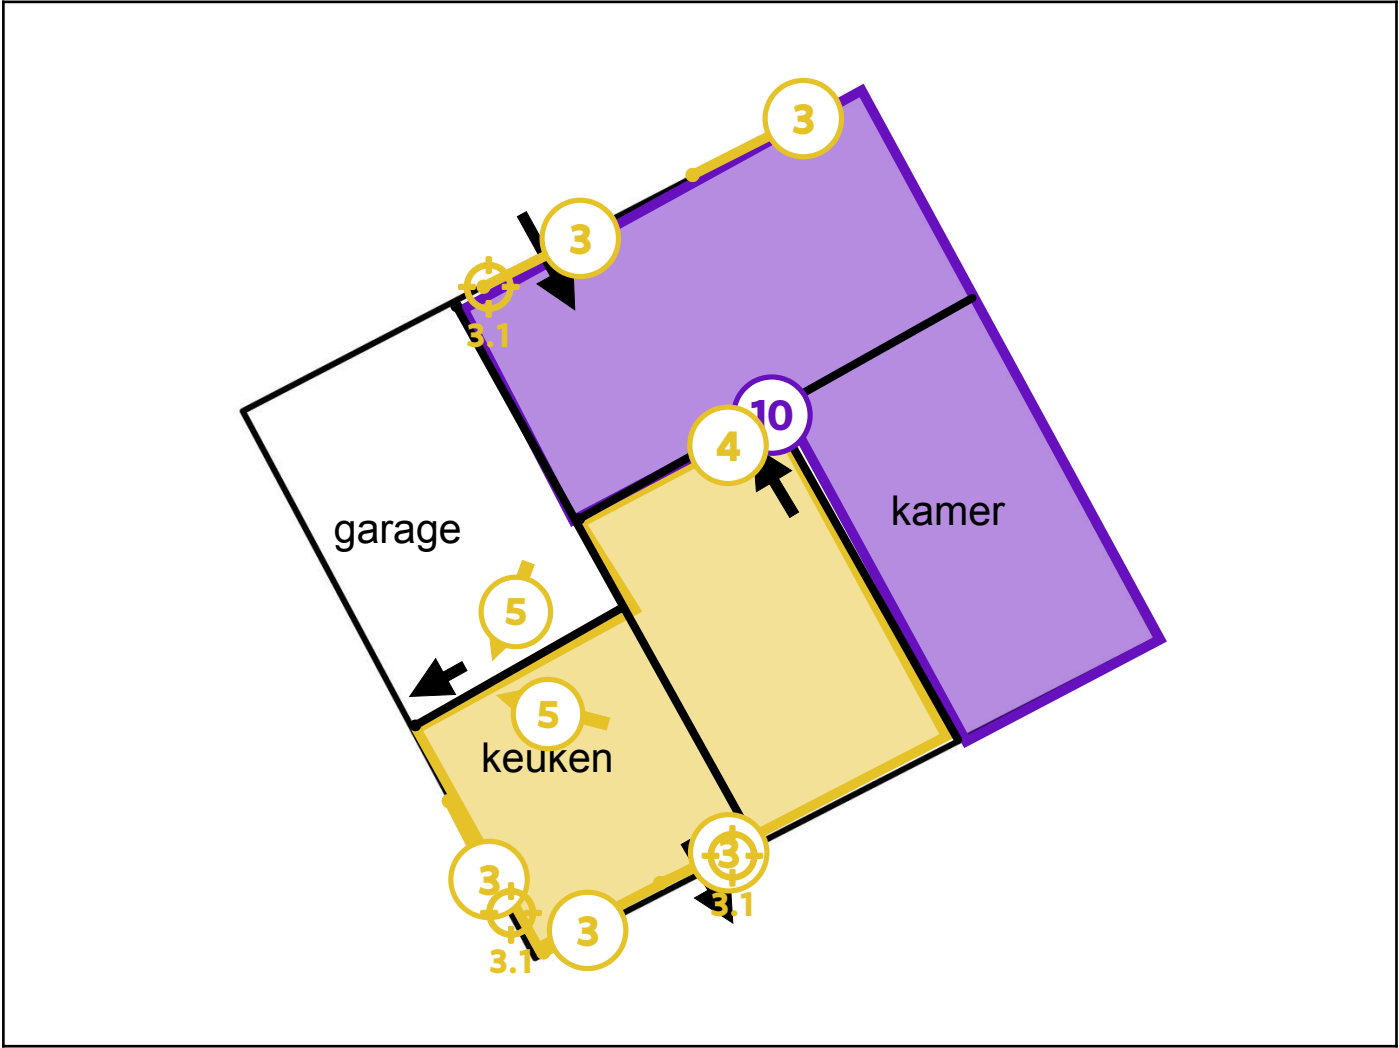
# Plan 1.2: Gelijkvloers

| Beschrijving | Type | Actie |
|---|---|---|
| 3. mastiek metalen kozijnen | Asbestmateriaal | Zorgvuldig beheren |
| 4. cementplaten plafond | Asbestmateriaal | Zorgvuldig beheren |
| 5. elektrische schakelaars | Asbestmateriaal | Zorgvuldig beheren |

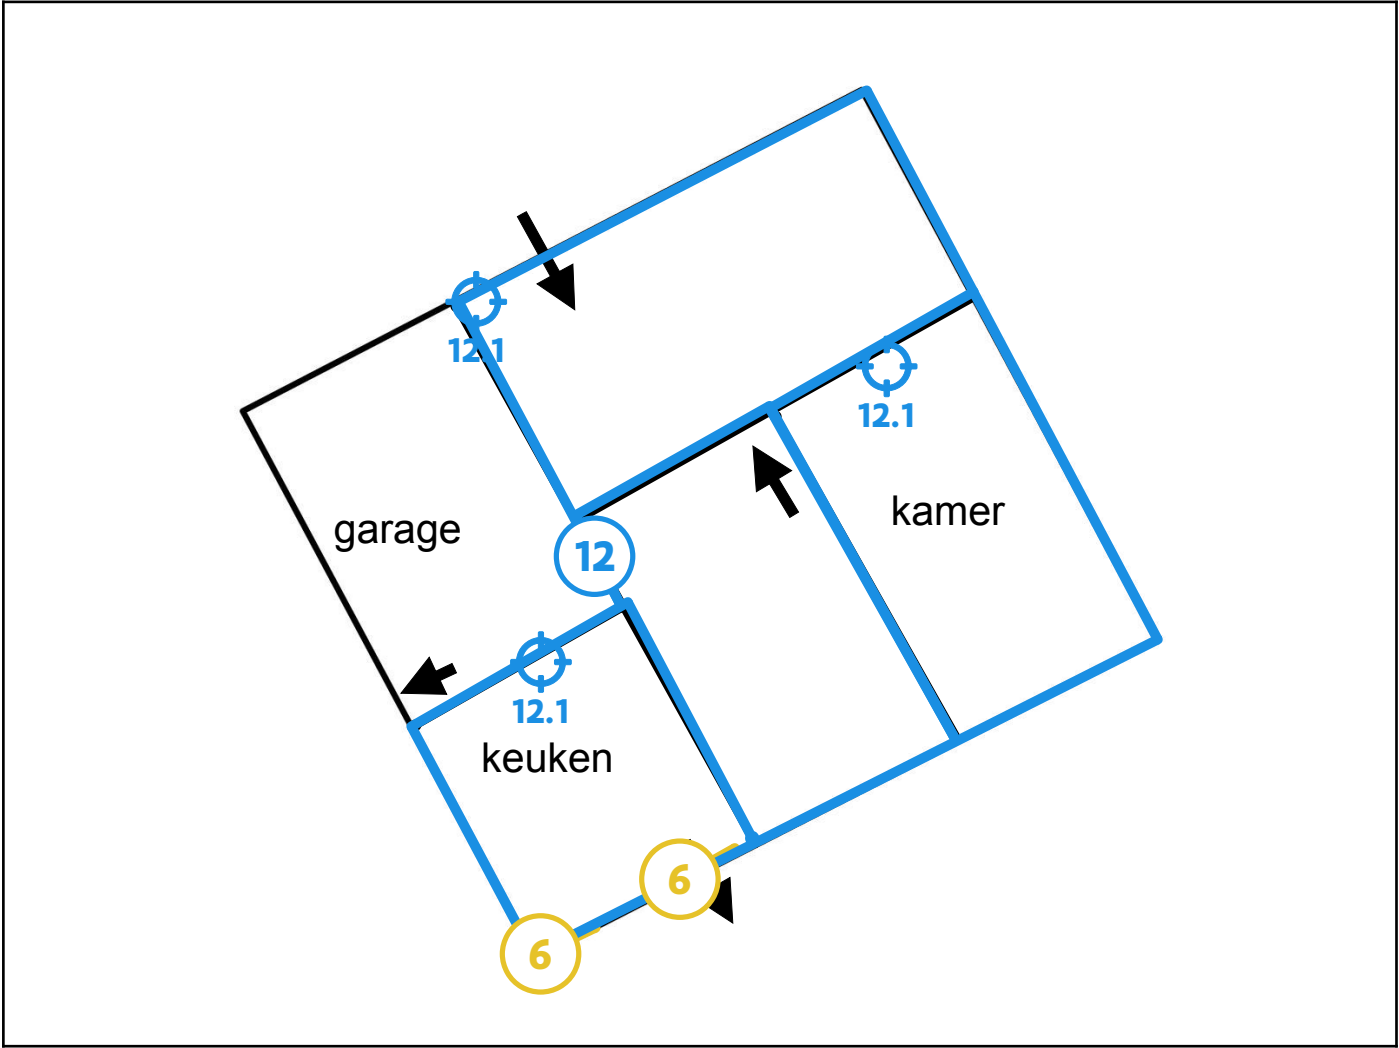
# Plan 1.3: Gelijkvloers

| Beschrijving | Type | Actie |
|---|---|---|
| 6. deuren met witte platen (tuinkant) | Asbestmateriaal | Zorgvuldig beheren |

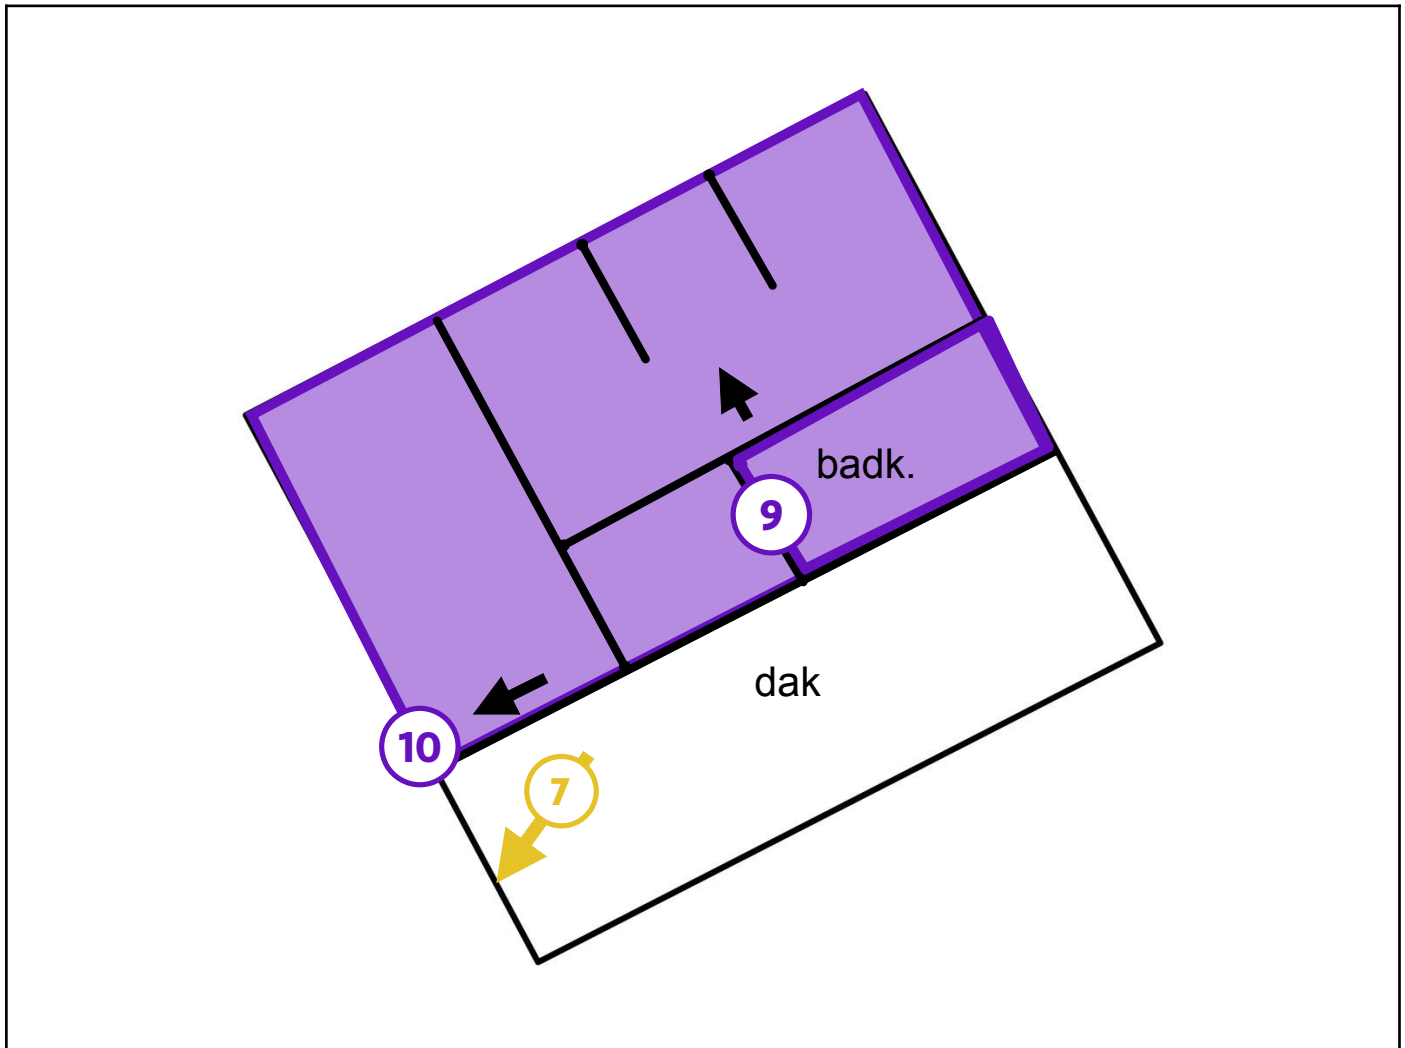
## Plan 1.4: 1ste verdieping

| Beschrijving | Type | Actie |
|---|---|---|
| 7. cementbuis | Asbestmateriaal | Zorgvuldig beheren |

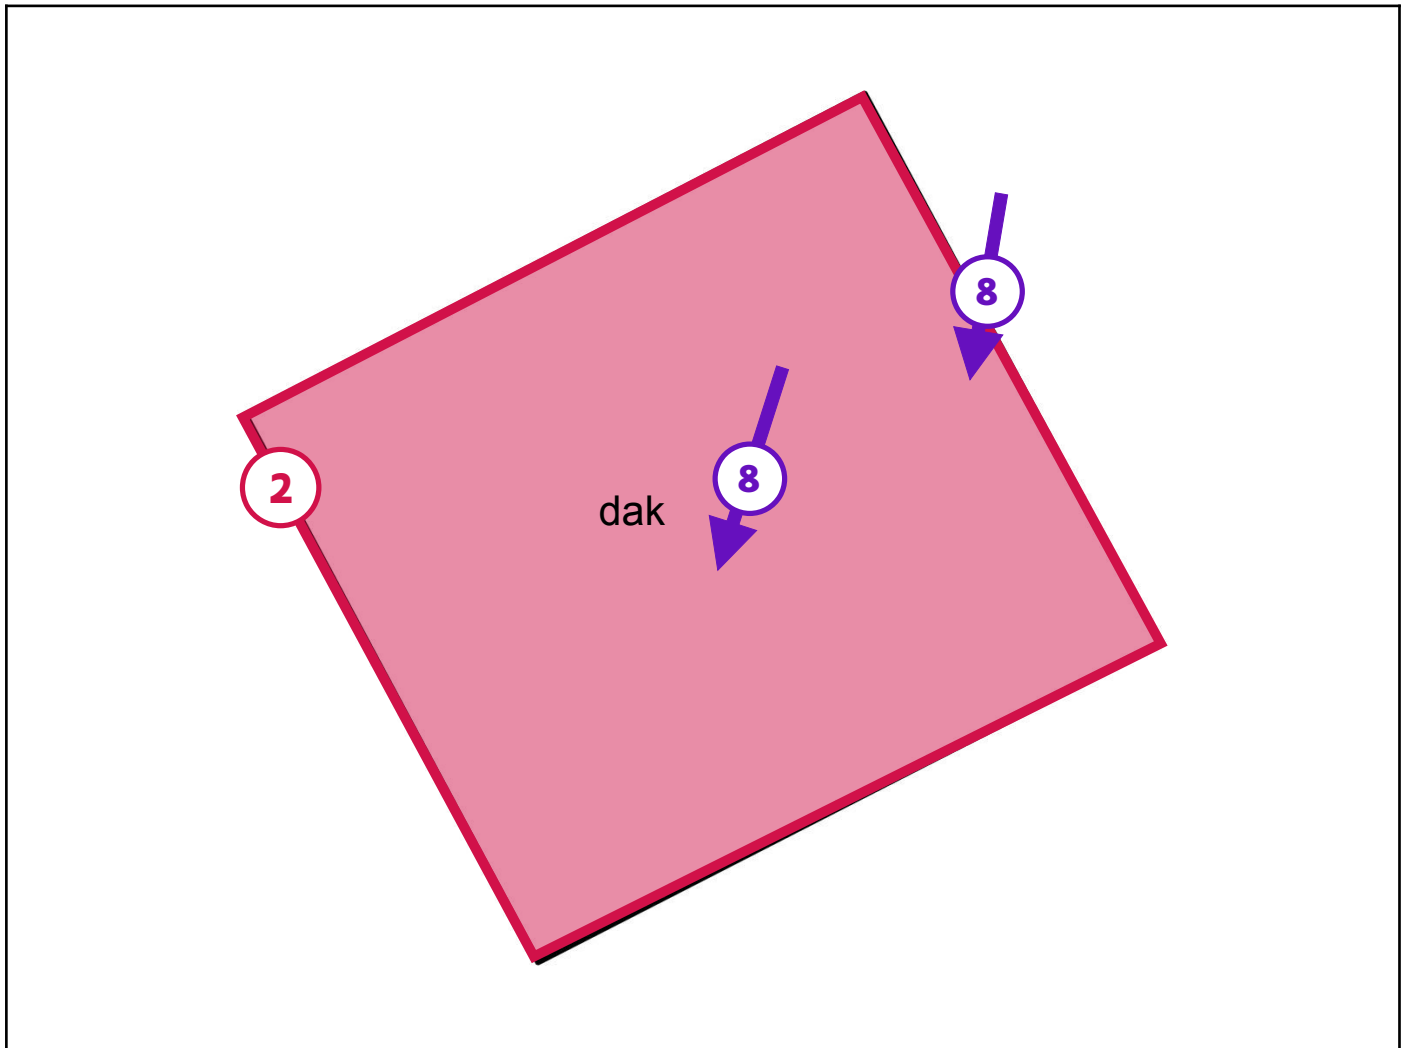
## Plan 1.7: Dak

| Beschrijving | Type | Actie |
|---|---|---|
| 2. dakleien | Asbestmateriaal | Dringend verwijderen |
| 8. schouwen (2) | Beperking | - |

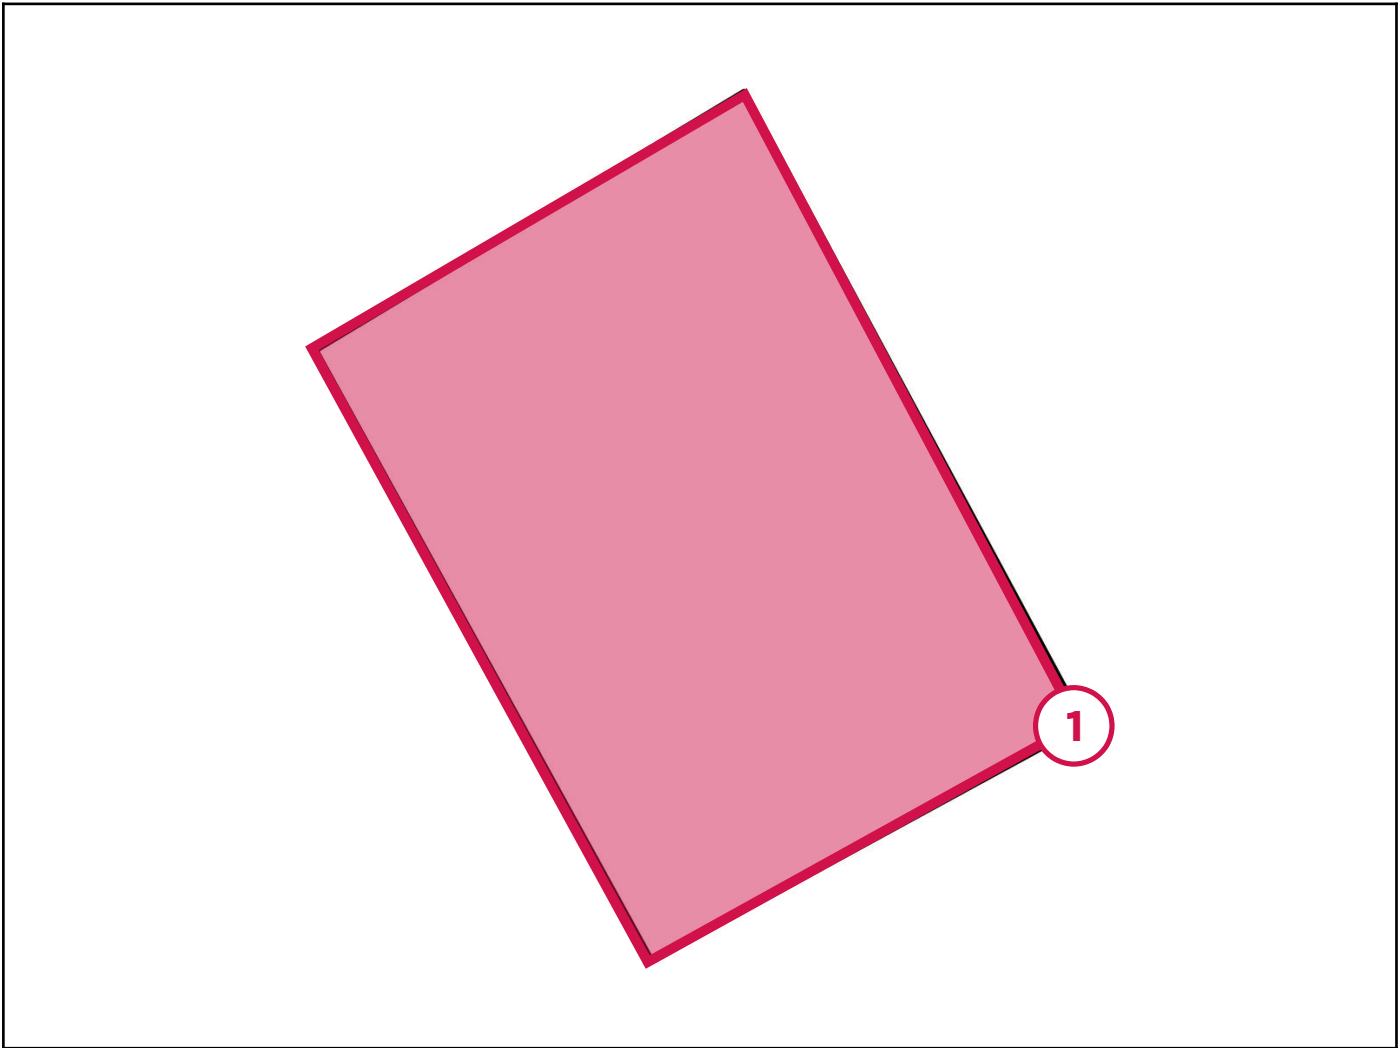
# Plan 2.1: Bijgebouw

| Beschrijving | Type | Actie |
|---|---|---|
| 1. golfplaten bijgebouw | Asbestmateriaal | Dringend verwijderen |

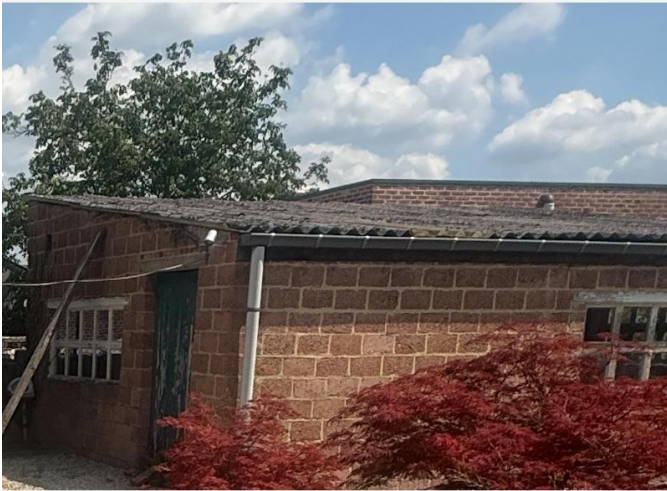
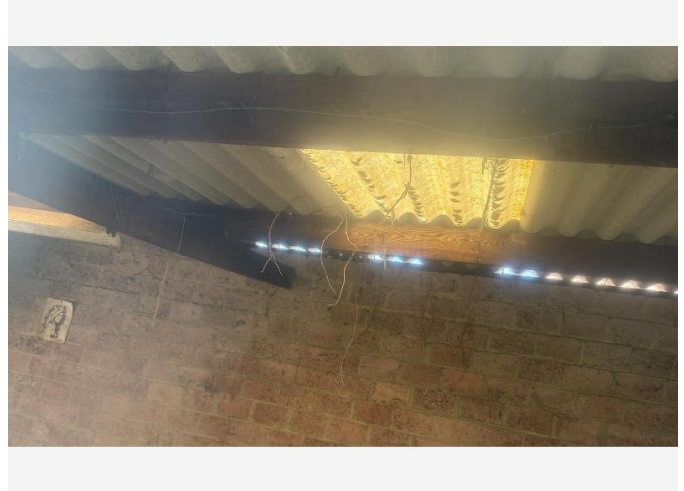
**Dringend verwijderen**

| Eindbeoordeling materiaalrisico | Hoog materiaalrisico en/of hoge kans op vezelvrijgave |

| Asbestsoort (vezeltype) | Crocidoliet aanwezig |
| Toestand van het materiaal | Matig beschadigd, matig verweerd |

| Beschrijving | golfplaten bijgebouw |
| Hoeveelheid (oppervlakte - aantal) | <ul style="list-style-type: none"><li>• 35,00 m<sup>2</sup> - 1 stuk</li></ul> |

- Zorg voor een veilig beheer. Vermijd het beschadigen van het asbestmateriaal. Controleer de toestand jaarlijks op wijzigingen.
- Zorg voor een veilig beheer en verwijder dit asbestmateriaal wanneer het bij werken eenvoudig bereikbaar wordt. Controleer de toestand jaarlijks op wijzigingen.
- Verwijder dit asbestmateriaal zo snel mogelijk. Volg de toestand goed op.
- Voer bijkomende staalname(s) uit.

- Eenvoudige handelingen: mag via doe-het-zelf of door werknemer(s) met opleidingsattest eenvoudige handelingen  
U mag deze toepassing zelf verwijderen.

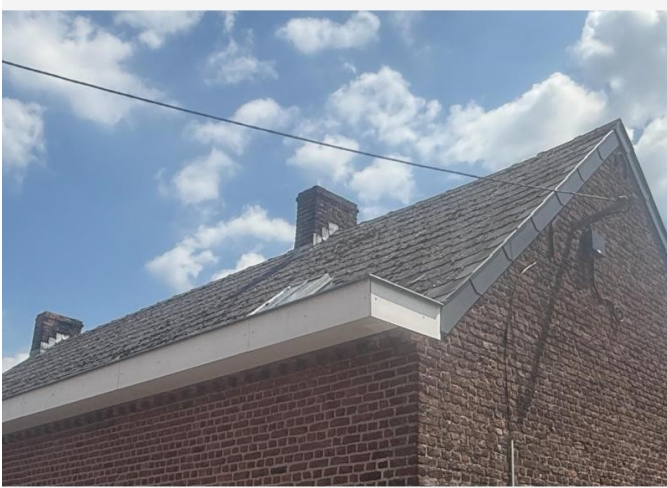
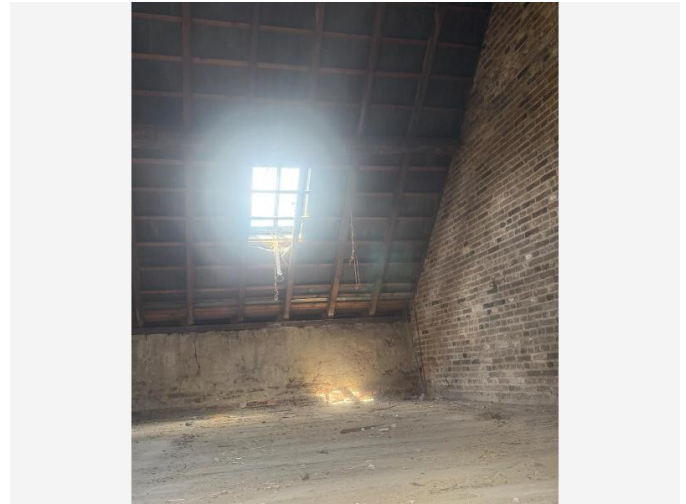
**Dringend verwijderen**

| Eindbeoordeling materiaalrisico | Hoog materiaalrisico en/of hoge kans op vezelvrijgave |

| Asbestsoort (vezeltype) | Crocidoliet aanwezig |
| Toestand van het materiaal | Matig beschadigd, matig verweerd |

| Beschrijving | dakleien |
| Hoeveelheid (oppervlakte - aantal) | <ul style="list-style-type: none"><li>• 100,00 m<sup>2</sup> - 1 stuk</li></ul> |

- Zorg voor een veilig beheer. Vermijd het beschadigen van het asbestmateriaal. Controleer de toestand jaarlijks op wijzigingen.
- Zorg voor een veilig beheer en verwijder dit asbestmateriaal wanneer het bij werken eenvoudig bereikbaar wordt. Controleer de toestand jaarlijks op wijzigingen.
- Verwijder dit asbestmateriaal zo snel mogelijk. Volg de toestand goed op.
- Voer bijkomende staalname(s) uit.

- Eenvoudige handelingen: mag via doe-het-zelf of door werknemer(s) met opleidingsattest eenvoudige handelingen  
U mag deze toepassing zelf verwijderen.

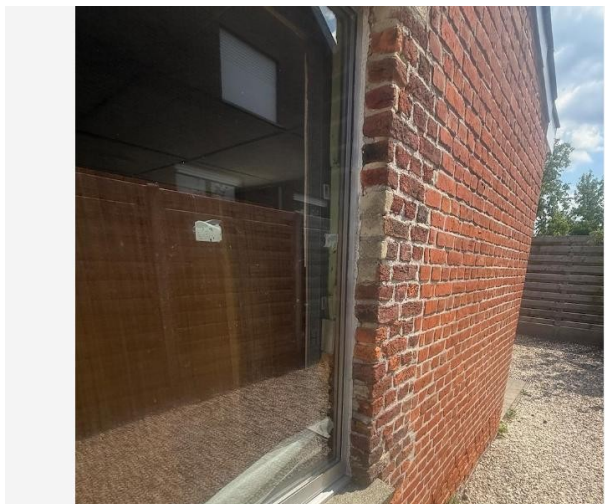
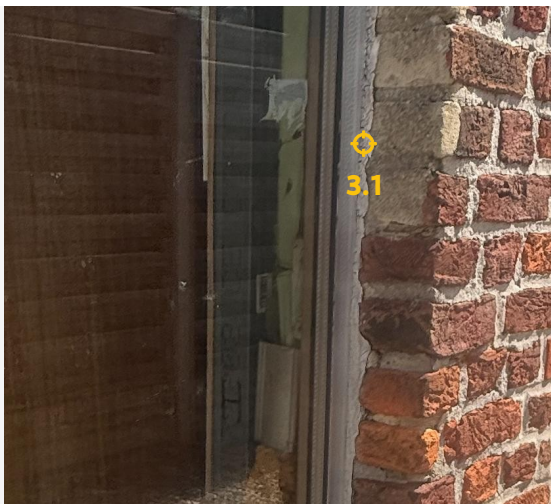
Zorgvuldig beheren

| Eindbeoordeling materiaalarisico | Laag materiaalarisico en/of verlaagde kans op vezelvrijgave |

| Asbestsoort (vezeltype) | Alleen chrysotiel |
| Toestand van het materiaal | Licht beschadigd, licht verweerd. Intact calciumsilicaatmateriaal of categorie III 'gebondenheid' |

| # | Type | Referentie | Resultaat |
|---|---|---|---|
| 3.1 | Mengmonster | M02 | Chrysotiel |

| Beschrijving | mastiek metalen kozijnen |

- Zorg voor een veilig beheer. Vermijd het beschadigen van het asbestmateriaal. Controleer de toestand jaarlijks op wijzigingen.
- Zorg voor een veilig beheer en verwijder dit asbestmateriaal wanneer het bij werken eenvoudig bereikbaar wordt. Controleer de toestand jaarlijks op wijzigingen.

- Eenvoudige handelingen: mag via doe-het-zelf of door werknemer(s) met opleidingsattest eenvoudige handelingen  
losse vezels komen vrij bij het verwijderen.  
Verwijdering dmv puntafzuiging met een hepa stofzuiger.  
Oud raamwerk wordt gerecycleerd, maar er mogen geen restanten aan het raamwerk achterblijven.

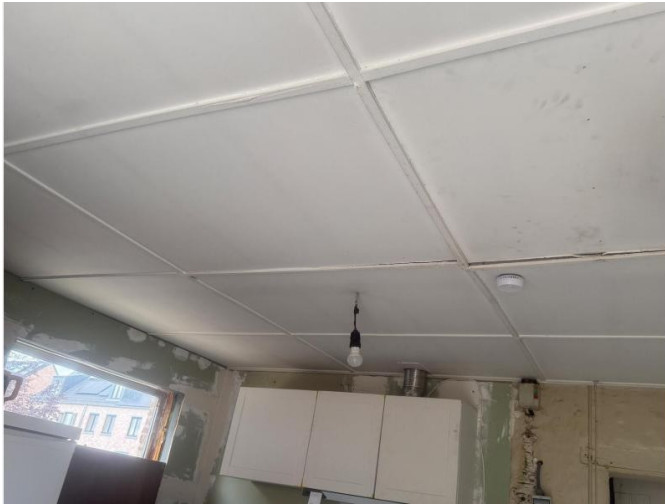
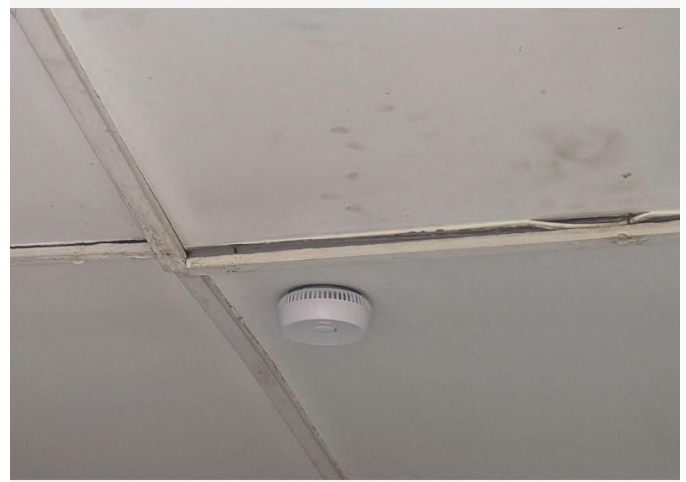
Zorgvuldig beheren

| Eindbeoordeling materiaalrisico | Laag materiaalrisico en/of verlaagde kans op vezelvrijgave |

| Asbestsoort (vezeltype) | Crocidoliet aanwezig |
| Toestand van het materiaal | Licht beschadigd, licht verweerd. Intact calciumsilicaatmateriaal of categorie III 'gebondenheid' |

| Beschrijving | cementplaten plafond |

- Zorg voor een veilig beheer. Vermijd het beschadigen van het asbestmateriaal. Controleer de toestand jaarlijks op wijzigingen.
- Zorg voor een veilig beheer en verwijder dit asbestmateriaal wanneer het bij werken eenvoudig bereikbaar wordt. Controleer de toestand jaarlijks op wijzigingen.
- Voer bijkomende staalname(s) uit.

- Eenvoudige handelingen: mag via doe-het-zelf of door werknemer(s) met opleidingsattest eenvoudige handelingen  
U mag deze toepassing zelf verwijderen.  
Zorg er dan voor dat:
  - u zich vooraf goed informeert op [www.asbestinfo.be](http://www.asbestinfo.be) > Asbest verwijderen;
  - u zich beschermt met een FFP3-mondmasker, wegwerpoverall en handschoenen en afspoelbaar schoeisel;

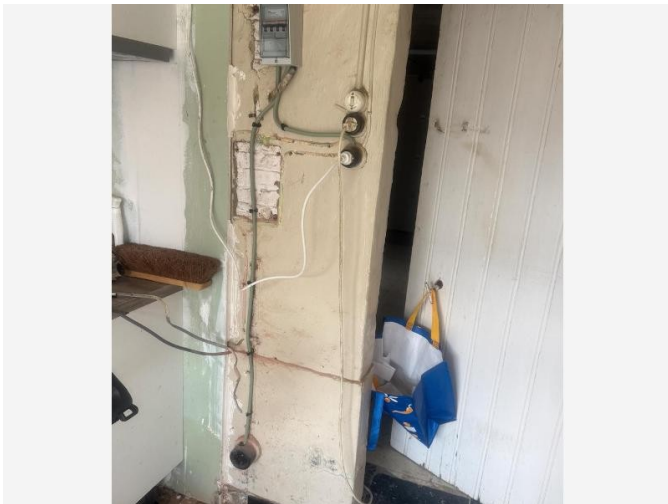
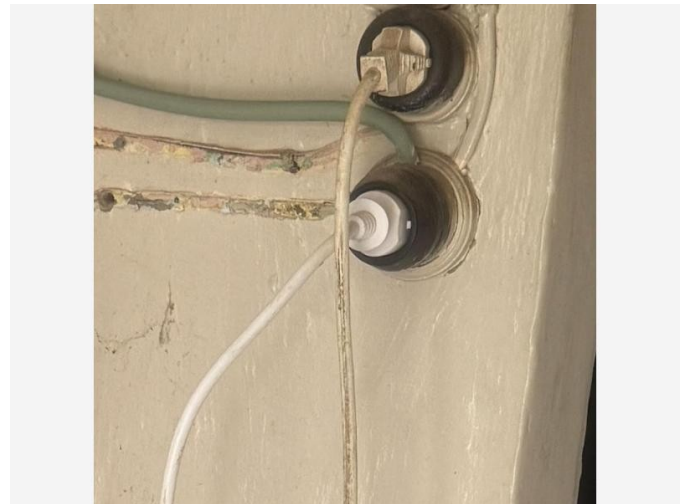
Zorgvuldig beheren

| Eindbeoordeling materiaalrisico | Zeer laag materiaalrisico en/of zeer lage kans op vezelvrijgave |

| Asbestsoort (vezeltype) | Crocidoliet aanwezig |
| Toestand van het materiaal | Onbeschadigd, niet verweerd |

| Beschrijving | elektrische schakelaars |

- Zorg voor een veilig beheer. Vermijd het beschadigen van het asbestmateriaal. Controleer de toestand jaarlijks op wijzigingen.
- Zorg voor een veilig beheer en verwijder dit asbestmateriaal wanneer het bij werken eenvoudig bereikbaar wordt. Controleer de toestand jaarlijks op wijzigingen.
- Voer bijkomende staalname(s) uit.

- Eenvoudige handelingen: mag via doe-het-zelf of door werknemer(s) met opleidingsattest eenvoudige handelingen  
Voor bakeliet toepassingen voorziet de wet geen verplichting om deze asbestverdachte toepassing te laten verwijderen door een firma met een opleidingsattest eenvoudige handeling. U mag, in principe, ongeacht beschadigingen of vrije asbestvezels, deze asbesttoepassing zelf verwijderen met inachtneming van de nodige veiligheidsmaatregelen om uzelf en uw omgeving te beschermen. Een beschadigde asbesttoepassing in slechte staat kan makkelijk verder breken of vergruizen. Er komen dan schadelijke asbestvezels vrij die ingeademd kunnen worden.

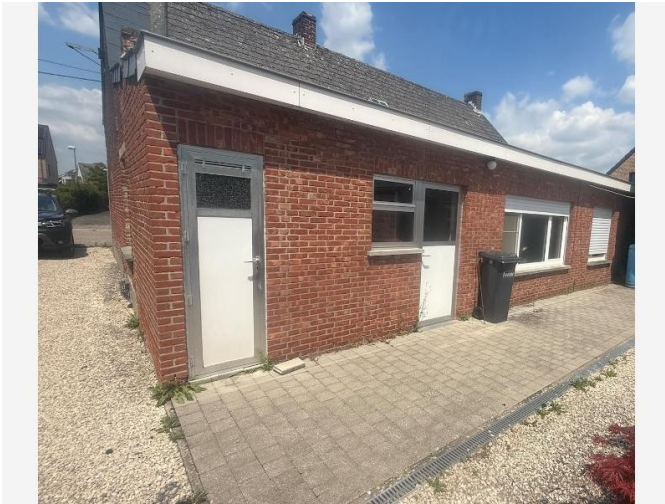
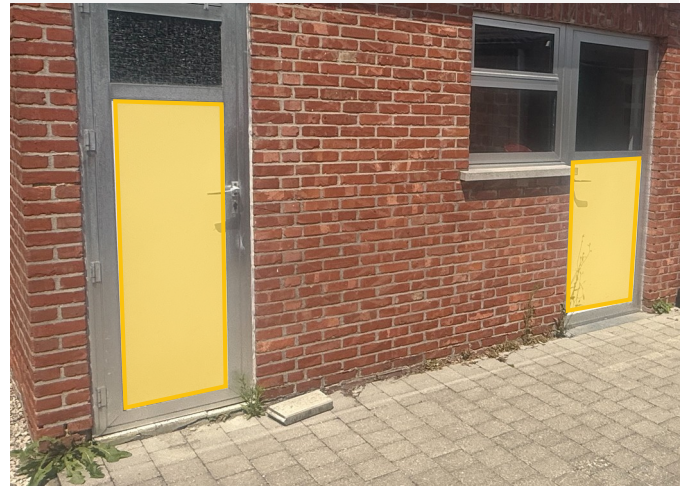
Zorgvuldig beheren

- Zorg voor een veilig beheer. Vermijd het beschadigen van het asbestmateriaal. Controleer de toestand jaarlijks op wijzigingen.
- Zorg voor een veilig beheer en verwijder dit asbestmateriaal wanneer het bij werken eenvoudig bereikbaar wordt. Controleer de toestand jaarlijks op wijzigingen.
- Voer bijkomende staalname(s) uit.

U mag deze toepassing zelf verwijderen. Best de deurs als één geheel vervangen.

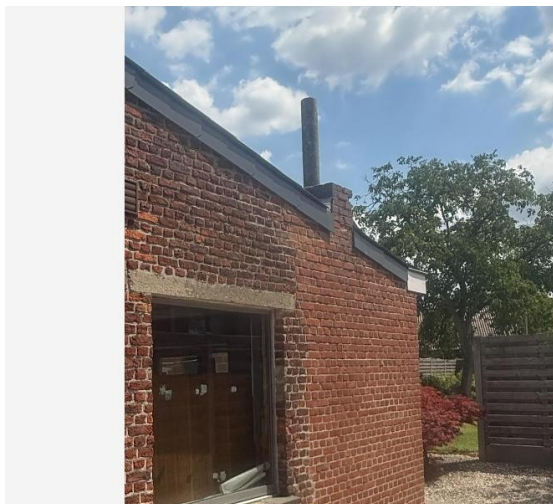
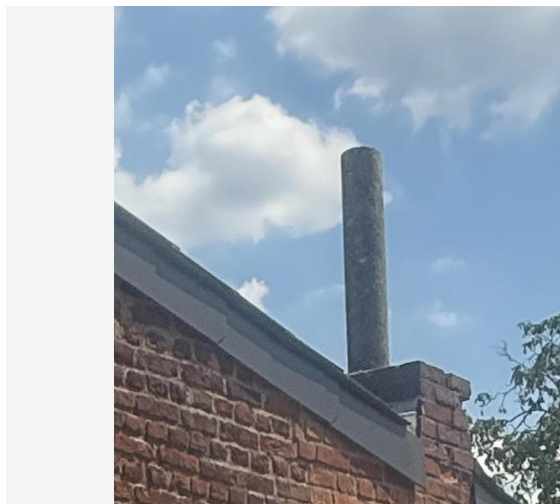
| Opmerking | Totale lengte onbekend. |
