# Asbestinventarisatetest

Astridlaan 12, 2580 Putte

Attestnummer : 20250805-000063.000

Uitgegeven op : 05.08.2025

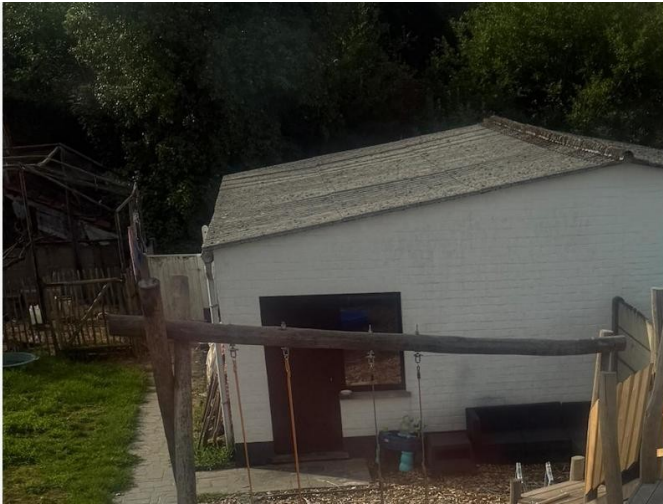
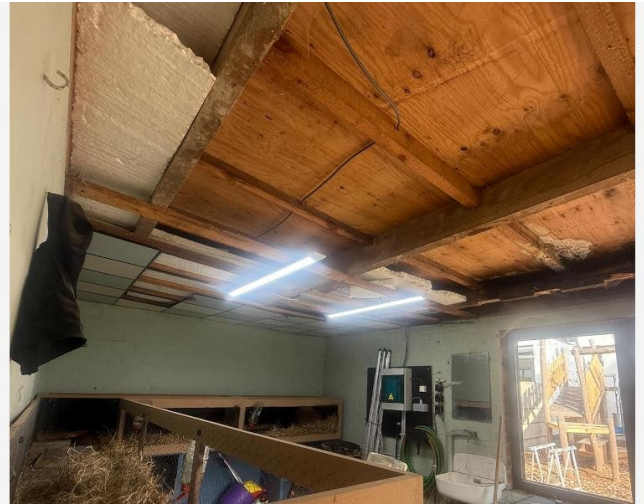
Het asbestmateriaal valt onder de mijlpaal van 2034.

| Eindbeoordeling materiaalrisico | Verhoogd materiaalrisico en/of verhoogde kans op vezelvrijgave |

| Asbestsoort (vezeltype) | Crocidoliet aanwezig |
| Toestand van het materiaal | Matig beschadigd, matig verweerd |

| Beschrijving | golfplaten (bijgebouw) |
| Asbestmateriaal | Dak- en gevelbekleding - Golfplaat |

Verwijderen

- Zorg voor een veilig beheer. Vermijd het beschadigen van het asbestmateriaal. Controleer de toestand jaarlijks op wijzigingen.
- Zorg voor een veilig beheer en verwijder dit asbestmateriaal wanneer het bij werken eenvoudig bereikbaar wordt. Controleer de toestand jaarlijks op wijzigingen.
- Verwijder dit asbestmateriaal zo snel mogelijk. Volg de toestand goed op.
- Voer bijkomende staalname(s) uit.

- Eenvoudige handelingen: mag via doe-het-zelf of door werknemer(s) met opleidingsattest eenvoudige handelingen  
U mag deze toepassing zelf verwijderen.

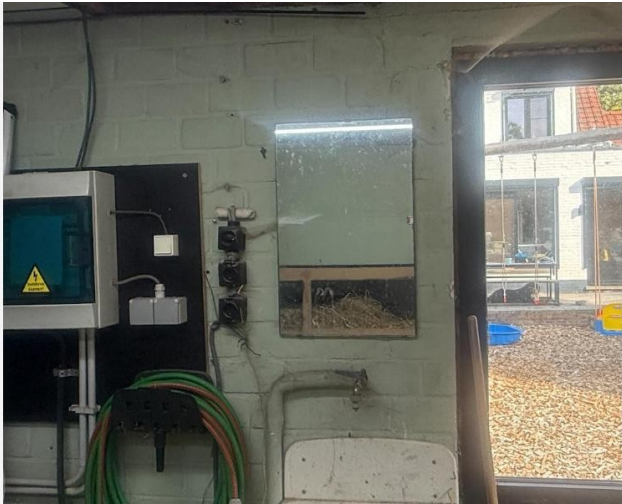
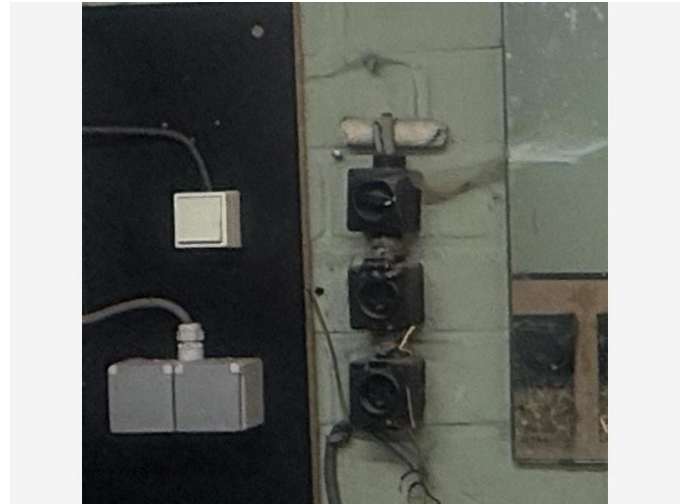
Het asbestmateriaal valt onder de mijlpaal van 2040.

| Eindbeoordeling materiaalrisico | Zeer laag materiaalrisico en/of zeer lage kans op vezelvrijgave |

| Toestand van het materiaal | Onbeschadigd, niet verweerd |

| Beschrijving | schakelaars |
| Asbestmateriaal | Plaat, paneel, tablet - Type Bakeliet |

Zorgvuldig beheren

- Zorg voor een veilig beheer. Vermijd het beschadigen van het asbestmateriaal. Controleer de toestand jaarlijks op wijzigingen.
- Zorg voor een veilig beheer en verwijder dit asbestmateriaal wanneer het bij werken eenvoudig bereikbaar wordt. Controleer de toestand jaarlijks op wijzigingen.
- Voer bijkomende staalname(s) uit.

- Eenvoudige handelingen: mag via doe-het-zelf of door werknemer(s) met opleidingsattest eenvoudige handelingen  
Voor bakeliet toepassingen voorziet de wet geen verplichting om deze asbestverdachte toepassing te laten verwijderen door een firma met een opleidingsattest eenvoudige handeling. U mag, in principe, ongeacht beschadigingen of vrije asbestvezels, deze asbesttoepassing zelf verwijderen met inachtneming van de nodige veiligheidsmaatregelen om uzelf en uw omgeving te beschermen. Een beschadigde asbesttoepassing in slechte staat kan makkelijk verder breken of vergruizen. Er komen dan schadelijke asbestvezels vrij die ingeademd kunnen worden.

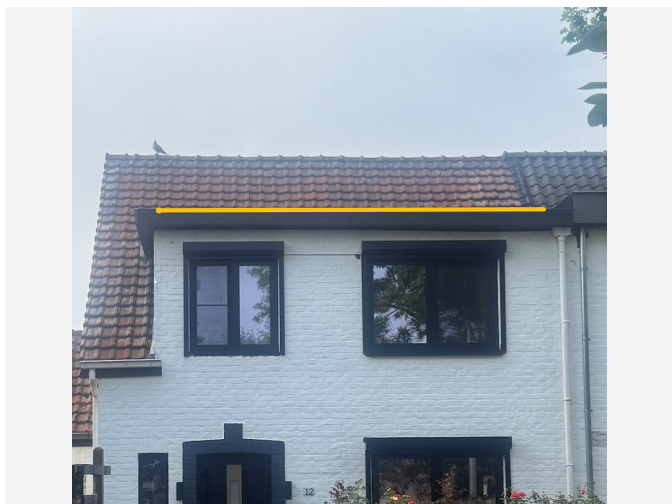
**Reden:** Het te onderzoeken materiaal situeert zich hoger dan 3,50 m te rekenen vanaf een veilige ondergrond

**Uitleg van de asbestdeskundige:** hoogte hoger dan 3,50m.

Vermoeden van roofing (asbestverdacht).

Door hoogtebeperking, niet geïnspecteerd.

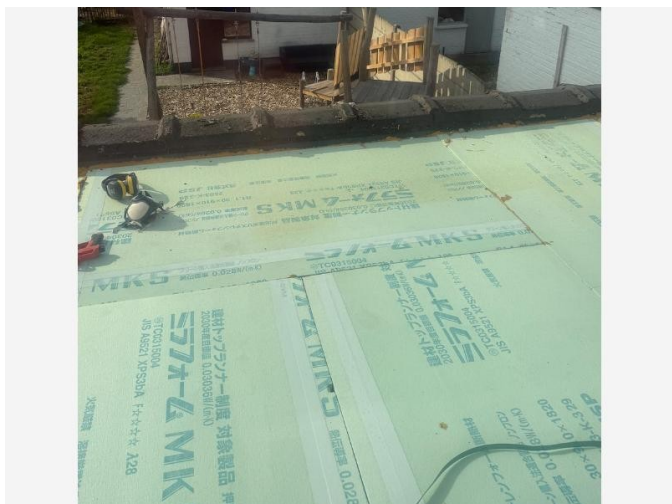
Een nieuw plat dak wordt aangelegd.

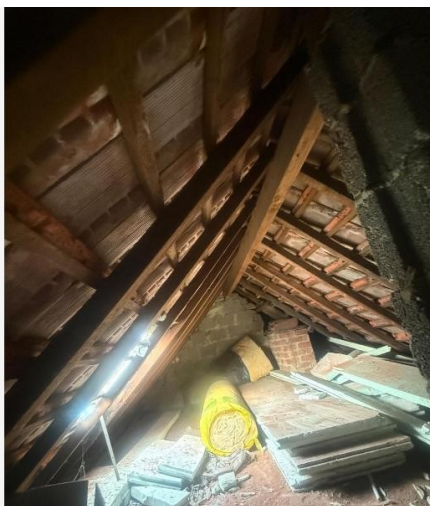
Geen asbestverdacht toepassingen waargenomen.

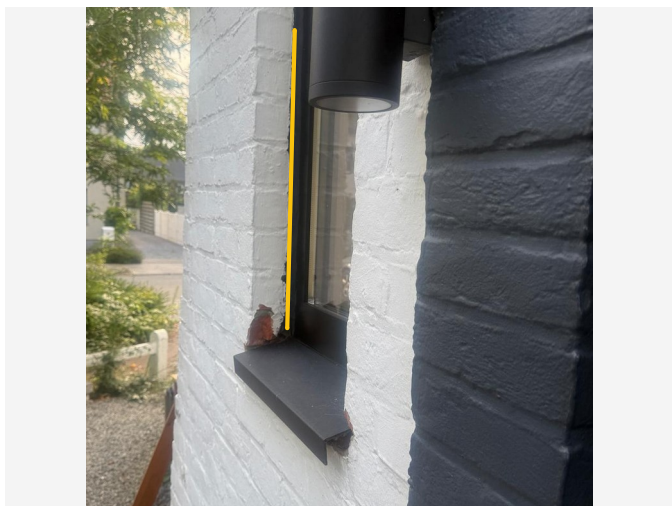
niet-asbestverdacht.

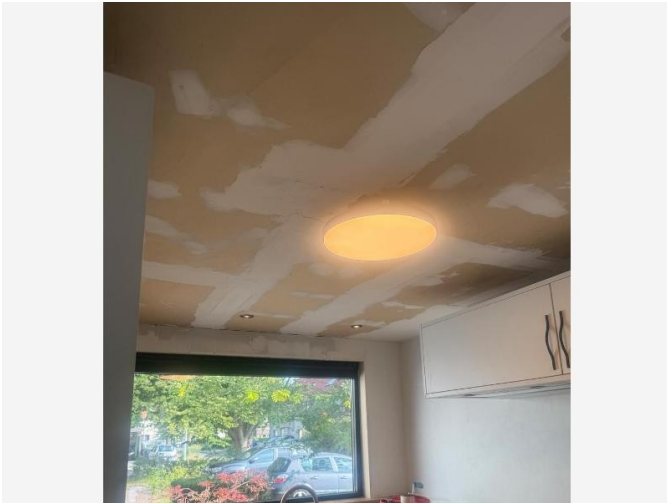
Achter het vals plafond zouden asbestverdachte toepassingen aanwezig

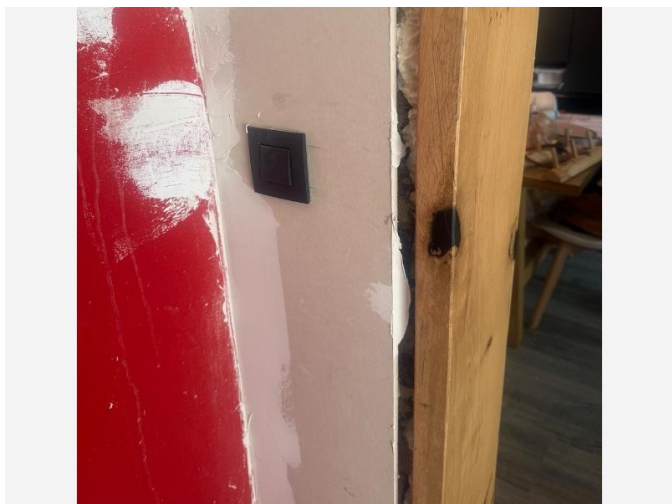
Achter de valse muren zouden asbestverdachte toepassingen aanwezig kunnen zijn.

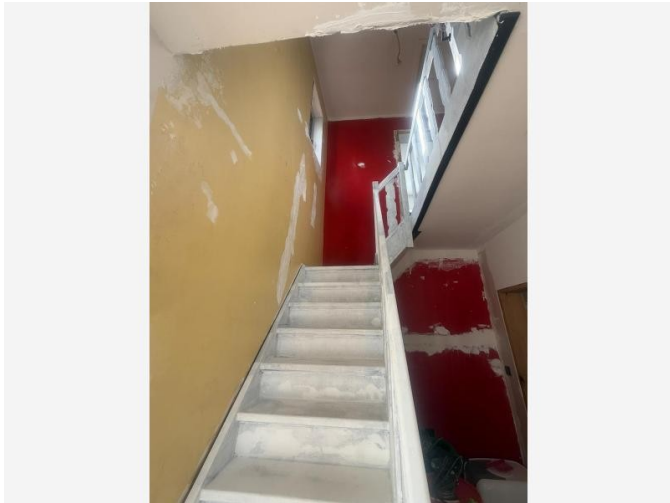
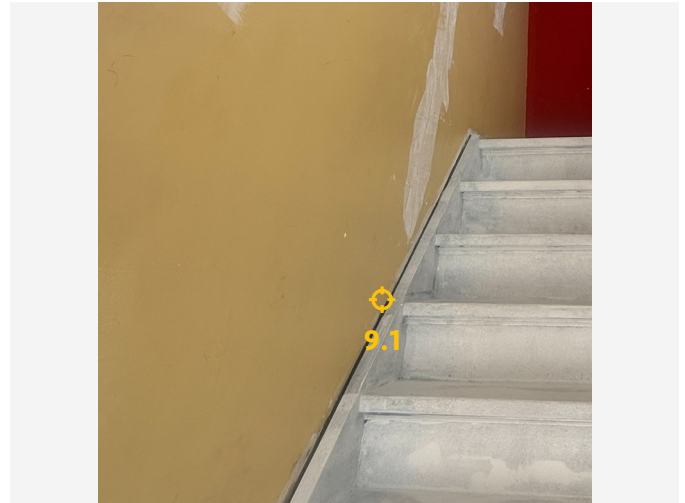
## Fiche 9: pleister muren

Geen asbest

| # | Type | Referentie | Resultaat |
|---|---|---|---|
| 9.1 | Mengmonster | M01 | Geen asbest |
