# Asbestinventarisatetest

Egelweg 12, 3140 Keerbergen

Attestnummer : **20250817-000049.000**

Uitgegeven op : **17.08.2025**

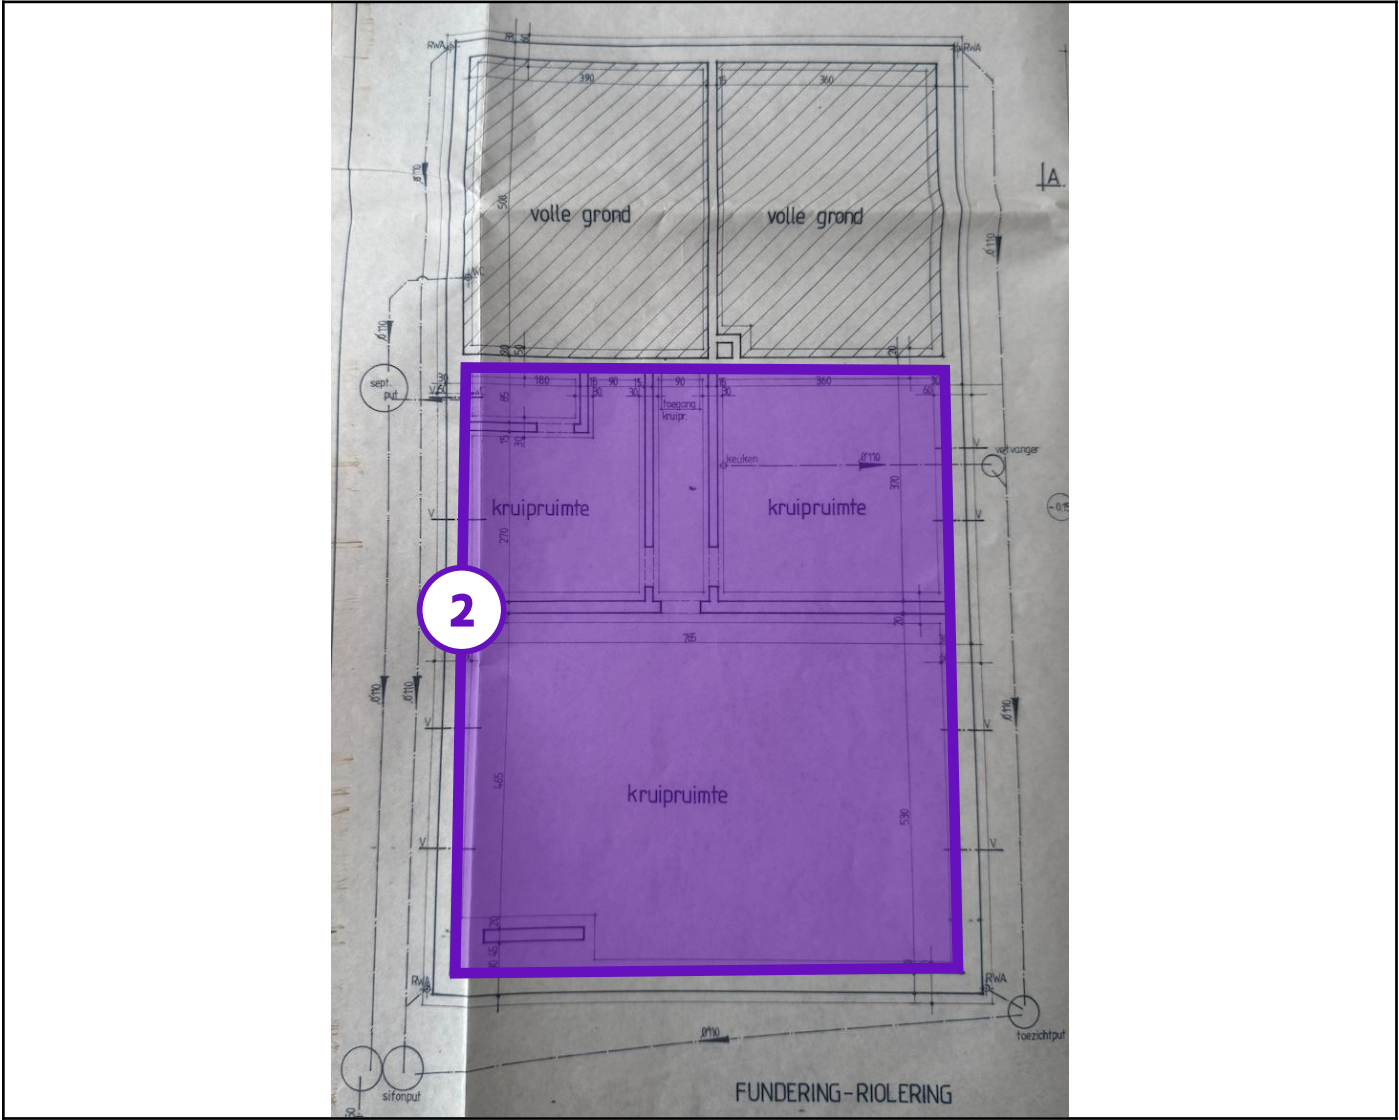
# Plan 1.1: Kruipkelder

| Beschrijving | Type | Actie |
|---|---|---|
| 2. kruipkelder | Beperking | - |

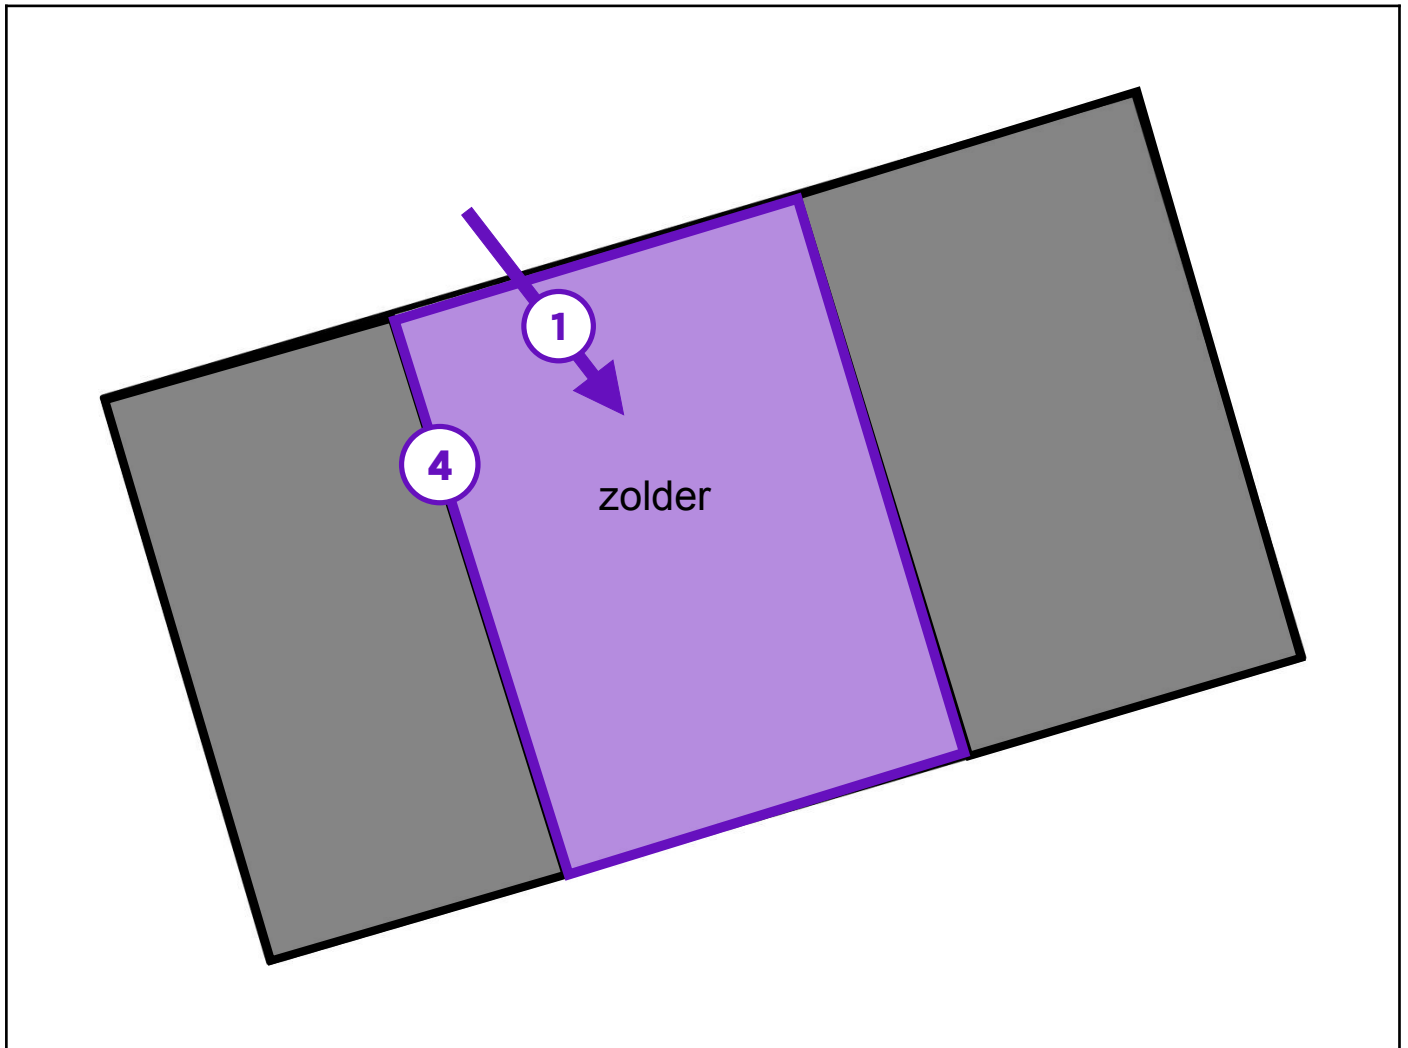
## Plan 1.6: Zolder

| Beschrijving | Type | Actie |
|---|---|---|
| 1. schoorsteen | Beperking | - |
| 4. onderdak zolder | Advies | - |

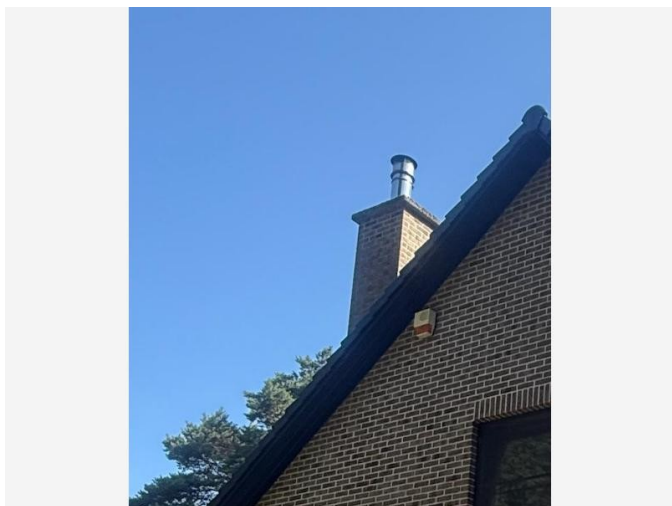
*Situeringsfoto*

**Reden:** Het te onderzoeken materiaal situeert zich hoger dan 3,50 m te rekenen vanaf een veilige ondergrond

**Uitleg van de asbestdeskundige:** hoogte hoger dan 3,50m.

visueel niet-asbestverdacht.

er zouden asbestverdachte toepassingen aanwezig kunnen zijn in de schoorsteen zelf.

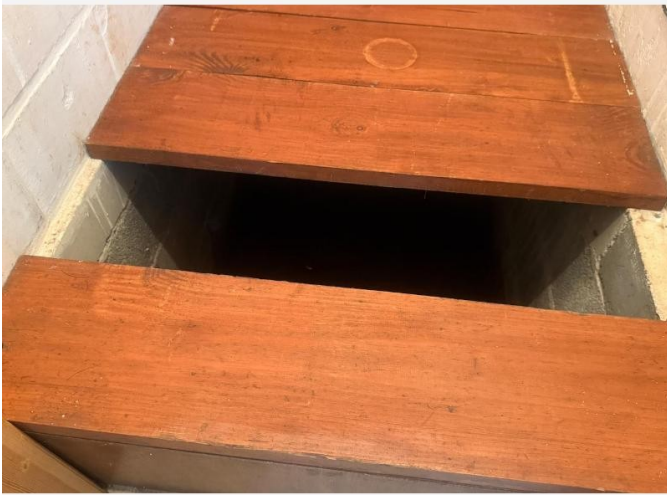
*Situeringsfoto*

**Reden:** Het onderzoek kan niet uitgevoerd worden binnen de bepalingen van de Welzijnswet

**Uitleg van de asbestdeskundige:** hoogte lager dan 1,50m.

visueel geen asbestverdacht toepassingen waargenomen.

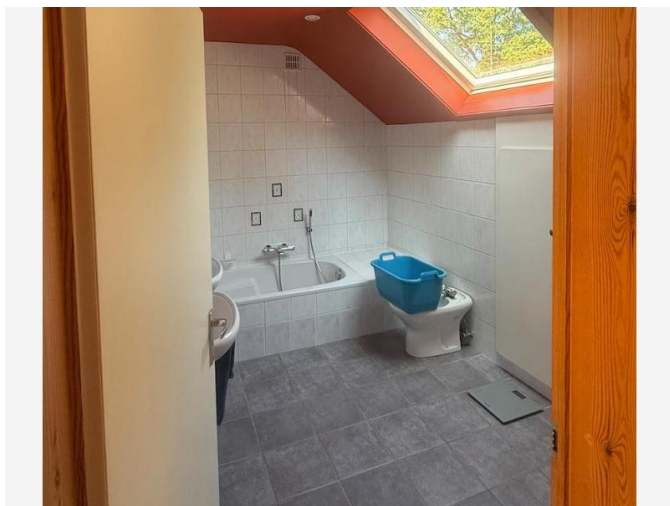
Vrije foto

Achter de tegels zou asbestverdacht tegellijm aanwezig kunnen zijn.

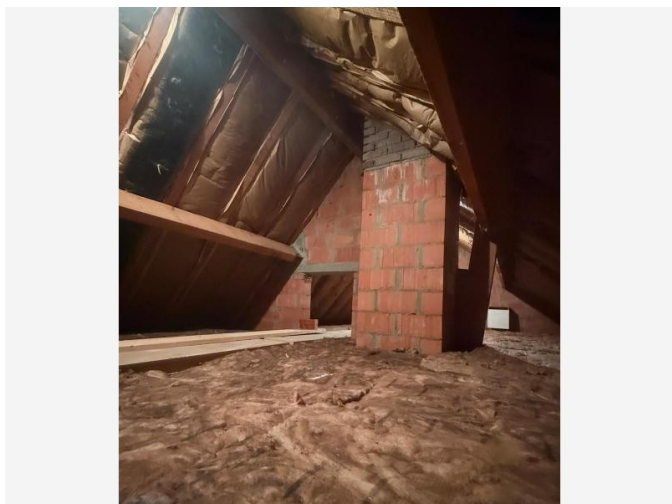
Vrije foto

Er werden geen asbestverdachte toepassingen waargenomen.

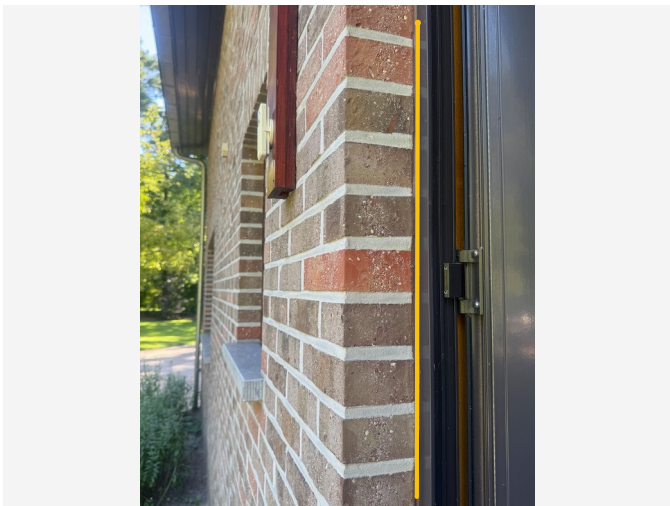
Vrije foto

niet-asbestverdacht.

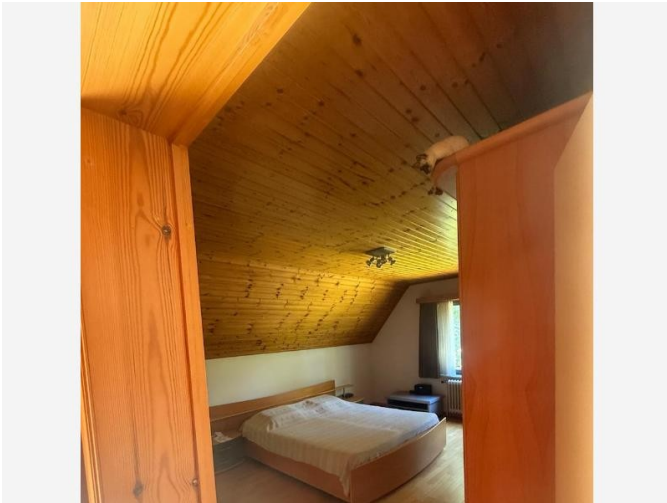
Vrije foto

Achter het vals plafond zouden er asbestverdachte toepassingen aanwezig kunnen zijn.

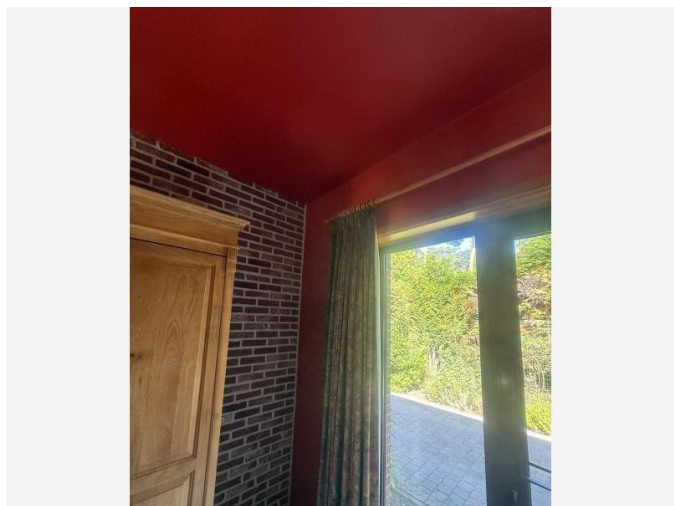
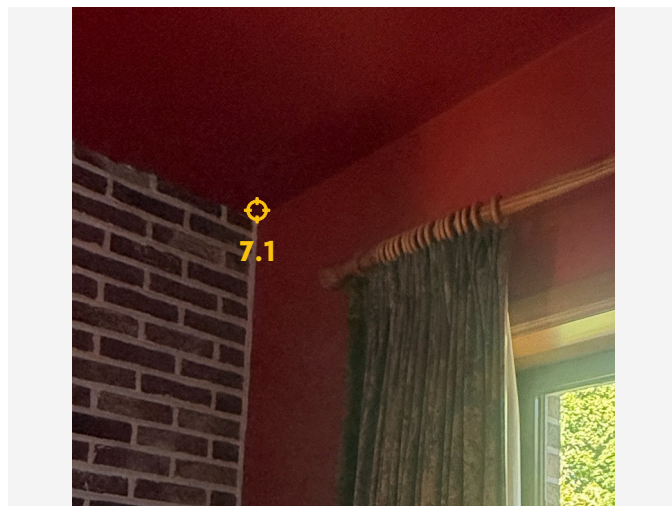
## Fiche 7: pleister plafond

Geen asbest

| # | Type | Referentie | Resultaat |
|---|---|---|---|
| 7.1 | Mengmonster | M02 | Geen asbest |

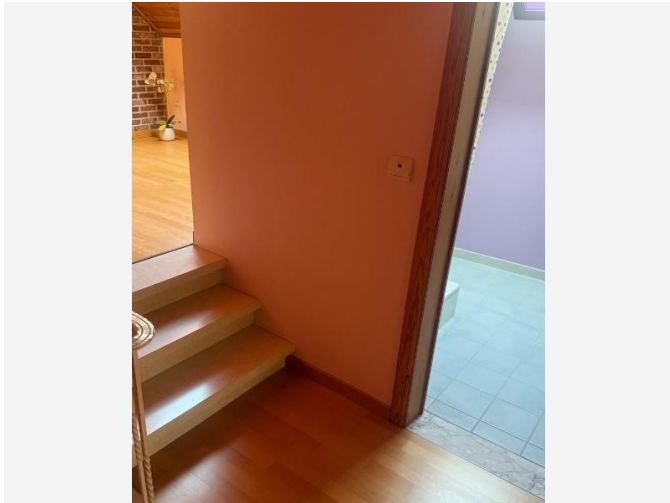
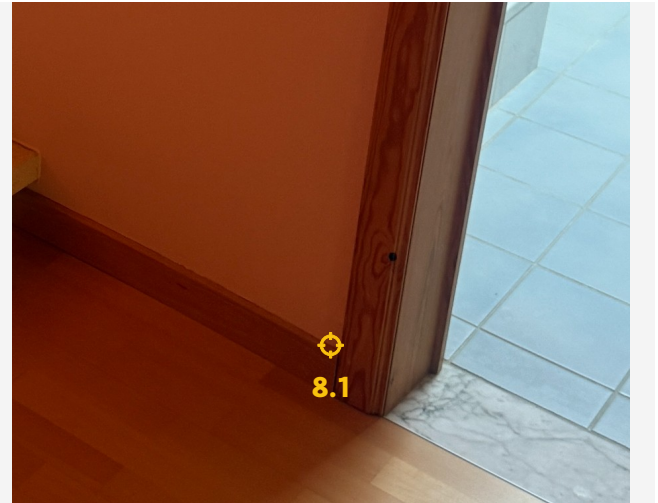
## Fiche 8: pleister muren

Geen asbest

| # | Type | Referentie | Resultaat |
|---|---|---|---|
| 8.1 | Mengmonster | M01 | Geen asbest |
