# Asbestinventarisatetest

Kloosterstraat 47, 2820 Bonheiden

Attestnummer : 20250813-000382.000

Uitgegeven op : 13.08.2025

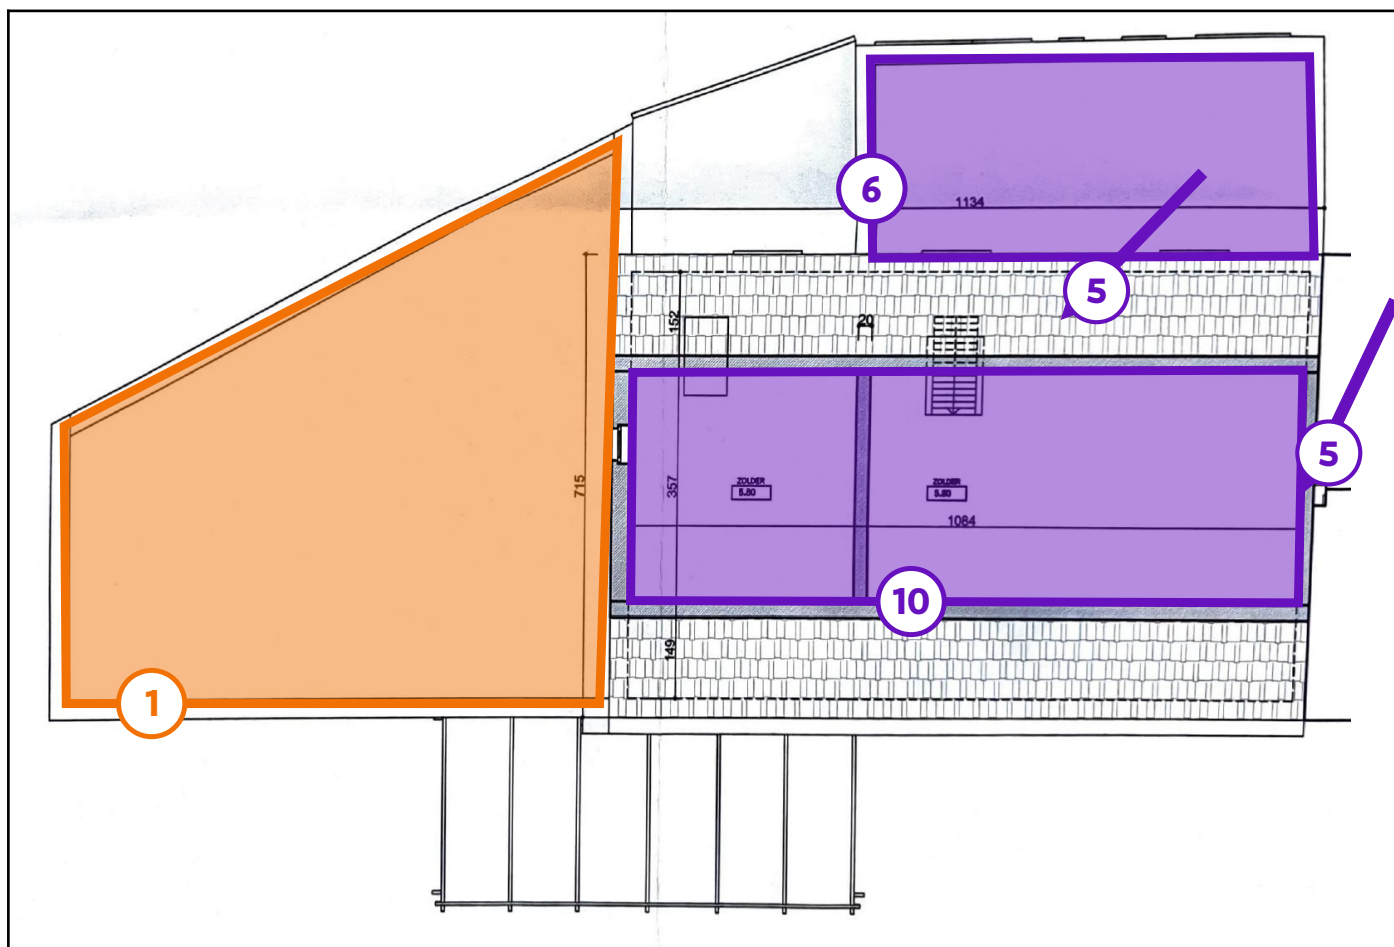
## Plan 1.5: Zolder / Bovenaanzicht

| Beschrijving | Type | Actie |
|---|---|---|
| 1. golfplaten garage | Asbestmateriaal | <a href="#">Verwijderen</a> |
| 5. schoorsteen | Beperking | - |

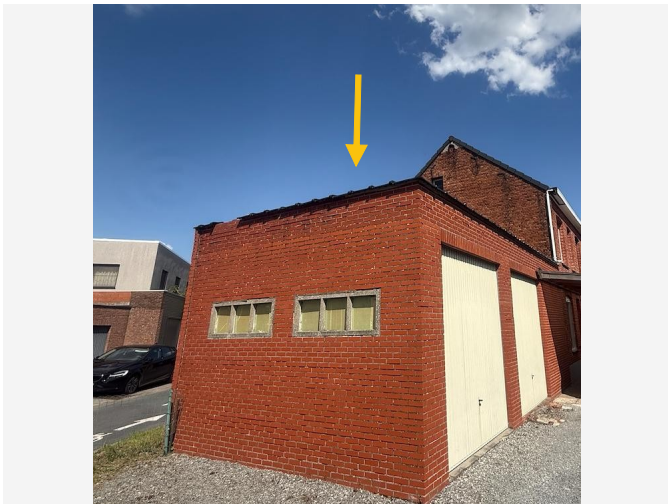
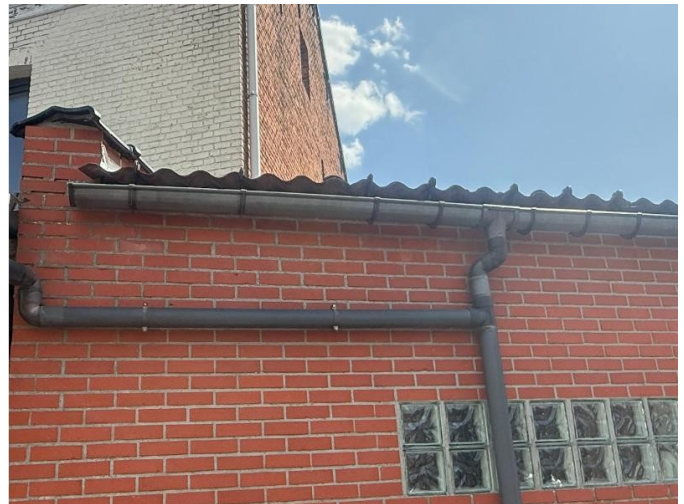
| Fiche 1: golfplaten garage..... | 15 |

| Eindbeoordeling materiaalrisico | Verhoogd materiaalrisico en/of verhoogde kans op vezelvrijgave |

| Asbestsoort (vezeltype) | Crocidoliet aanwezig |
| Toestand van het materiaal | Matig beschadigd, matig verweerd |

| Beschrijving | golfplaten garage |
| Asbestmateriaal | Dak- en gevelbekleding - Golfplaat |
| Hoeveelheid (oppervlakte - aantal) | • 50,00 m <sup>2</sup> - 1 stuk |

Verwijderen

- Zorg voor een veilig beheer. Vermijd het beschadigen van het asbestmateriaal. Controleer de toestand jaarlijks op wijzigingen.
- Zorg voor een veilig beheer en verwijder dit asbestmateriaal wanneer het bij werken eenvoudig bereikbaar wordt. Controleer de toestand jaarlijks op wijzigingen.
- Verwijder dit asbestmateriaal zo snel mogelijk. Volg de toestand goed op.
- Voer bijkomende staalname(s) uit.

- Eenvoudige handelingen: mag via doe-het-zelf of door werknemer(s) met opleidingsattest eenvoudige handelingen  
U mag deze toepassing zelf verwijderen.

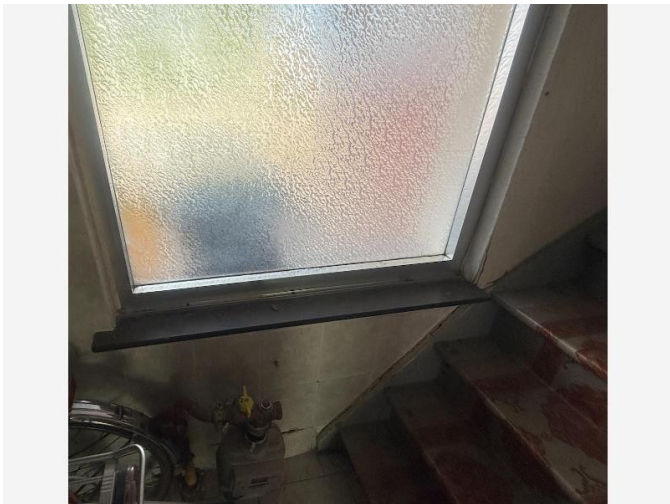
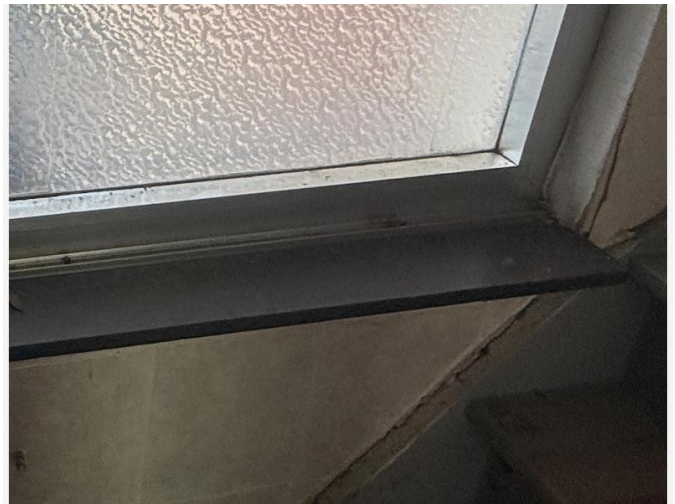
| Fiche 2: vensterbanken..... | 18 |

| Eindbeoordeling materiaalrisico | Zeer laag materiaalrisico en/of zeer lage kans op vezelvrijgave |

| Asbestsoort (vezeltype) | Alleen chrysotiel |
| Toestand van het materiaal | Licht beschadigd, licht verweerd. Intact calciumsilicaatmateriaal of categorie III 'gebondenheid' |

| Beschrijving | vensterbanken |

Zorgvuldig beheren

- Zorg voor een veilig beheer. Vermijd het beschadigen van het asbestmateriaal. Controleer de toestand jaarlijks op wijzigingen.
- Zorg voor een veilig beheer en verwijder dit asbestmateriaal wanneer het bij werken eenvoudig bereikbaar wordt. Controleer de toestand jaarlijks op wijzigingen.
- Voer bijkomende staalname(s) uit.

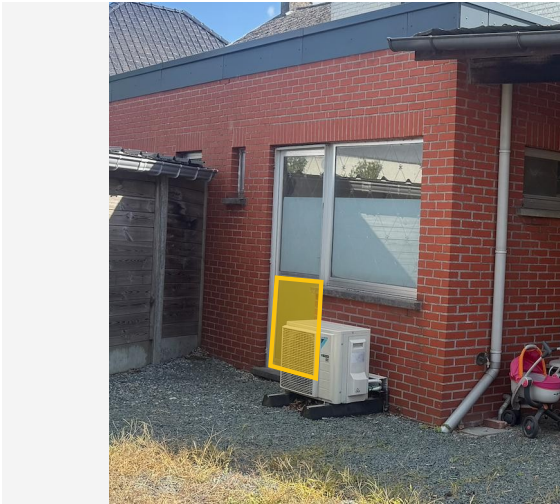
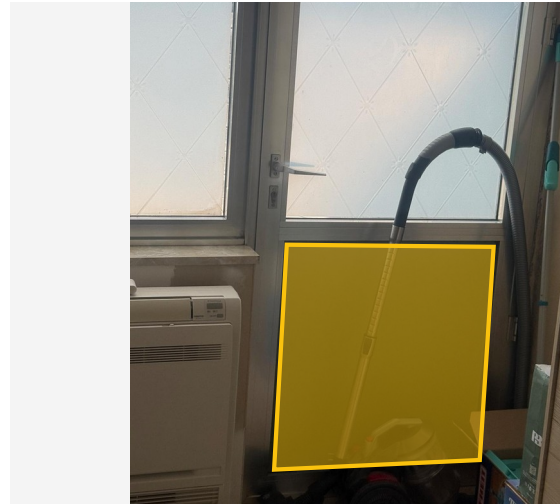
| Fiche 3: plaat deur..... | 21 |

| Eindbeoordeling materiaalrisico | Zeer laag materiaalrisico en/of zeer lage kans op vezelvrijgave |

| Asbestsoort (vezeltype) | Crocidoliet aanwezig |
| Toestand van het materiaal | Onbeschadigd, niet verweerd |

| Beschrijving | plaat deur |

Zorgvuldig beheren

- Zorg voor een veilig beheer. Vermijd het beschadigen van het asbestmateriaal. Controleer de toestand jaarlijks op wijzigingen.
- Zorg voor een veilig beheer en verwijder dit asbestmateriaal wanneer het bij werken eenvoudig bereikbaar wordt. Controleer de toestand jaarlijks op wijzigingen.
- Voer bijkomende staalname(s) uit.

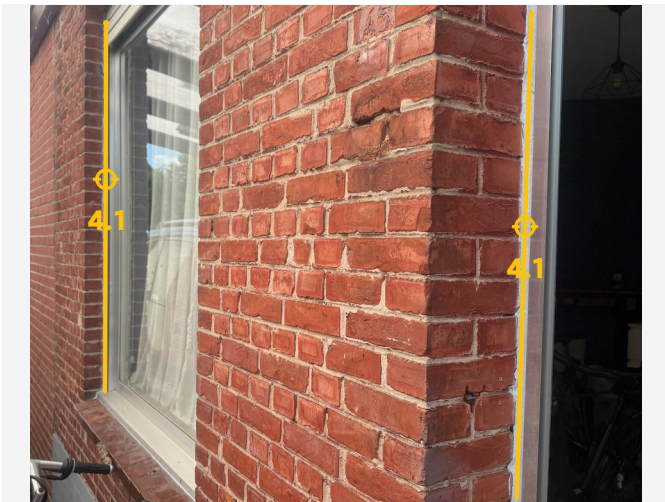
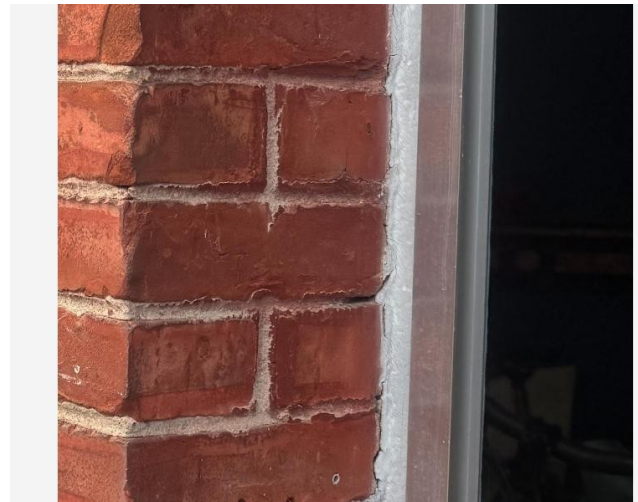
| Fiche 4: mastiek..... | 24 |

| Eindbeoordeling materiaalrisico | Laag materiaalrisico en/of verlaagde kans op vezelvrijgave |

| Asbestsoort (vezeltype) | Alleen chrysotiel |
| Toestand van het materiaal | Licht beschadigd, licht verweerd. Intact calciumsilicaatmateriaal of categorie III 'gebondenheid' |

| # | Type | Referentie | Resultaat |
|---|---|---|---|
| 4.1 | Mengmonster | M02 | Chrysotiel |

| Beschrijving | mastiek |

Zorgvuldig beheren

- Zorg voor een veilig beheer. Vermijd het beschadigen van het asbestmateriaal. Controleer de toestand jaarlijks op wijzigingen.
- Zorg voor een veilig beheer en verwijder dit asbestmateriaal wanneer het bij werken eenvoudig bereikbaar wordt. Controleer de toestand jaarlijks op wijzigingen.

- Eenvoudige handelingen: mag via doe-het-zelf of door werknemer(s) met opleidingsattest eenvoudige handelingen  
Losse vezels komen vrij bij het verwijderen.  
Verwijdering dmv puntafzuiging met een hepa stofzuiger.  
Oud raamwerk wordt gerecycleerd, maar er mogen geen restanten aan het raamwerk achterblijven.

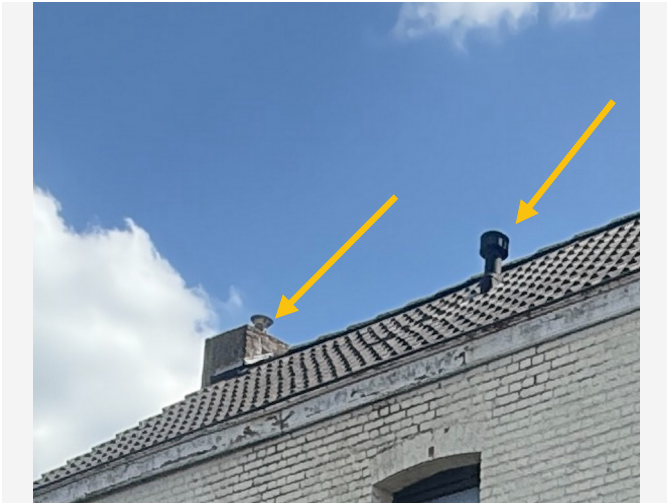
| Fiche 5: schoorsteen..... | 28 |

**Reden:** Het te onderzoeken materiaal situeert zich hoger dan 3,50 m te rekenen vanaf een veilige ondergrond

**Uitleg van de asbestdeskundige:** hoogte hoger dan 3,50m.

visueel niet-asbestverdacht.

er zouden asbestverdachte toepassingen aanwezig kunnen zijn in de schoorsteen zelf.

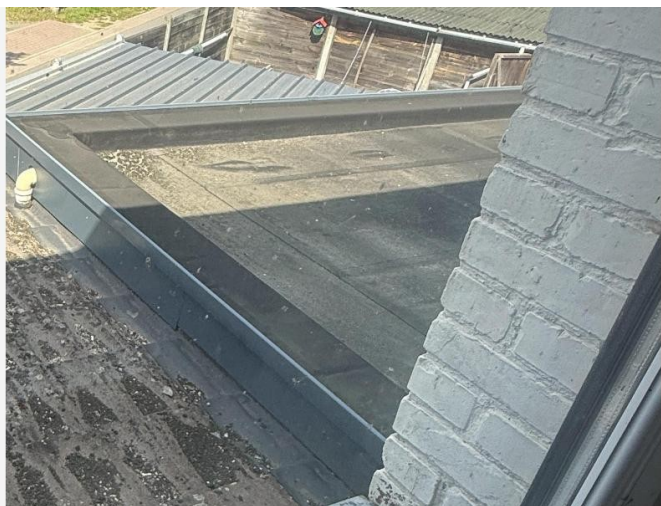
| Fiche 6: roofing..... | 30 |

vernieuwd in 2017.

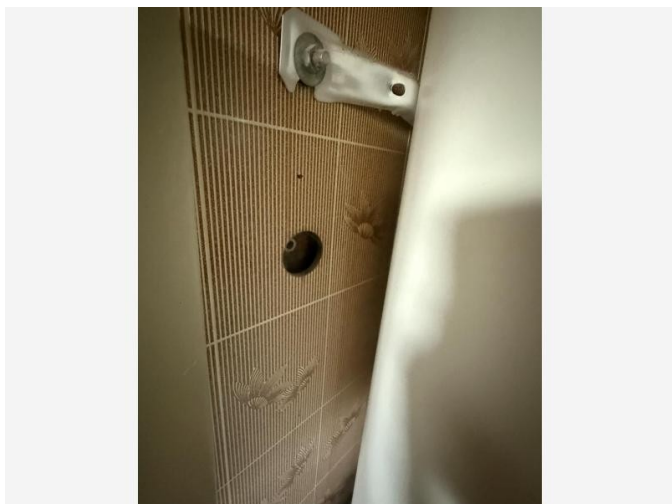
| Fiche 7: valse muren..... | 31 |

Achter de valse muren zouden asbestverdachte toepassingen aanwezig kunnen zijn.

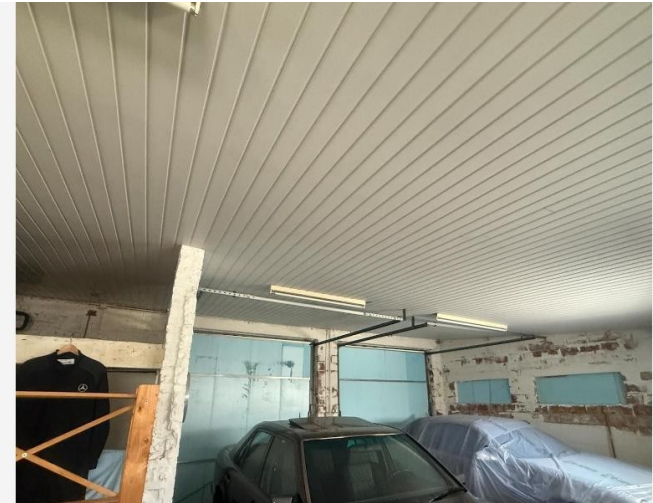
| Fiche 8: vals plafond..... | 32 |

Achter het vals plafond zouden er asbestverdachte toepassingen aanwezig kunnen zijn.

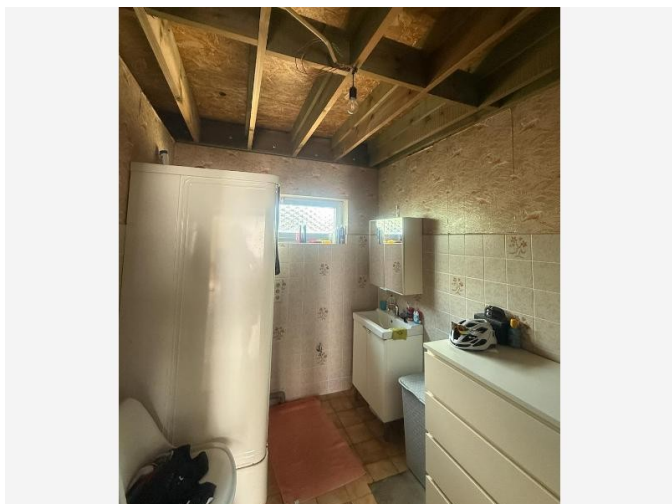
| Fiche 9: tegellijm..... | 33 |

Achter de tegels zou asbestverdacht tegellijm aanwezig kunnen zijn.

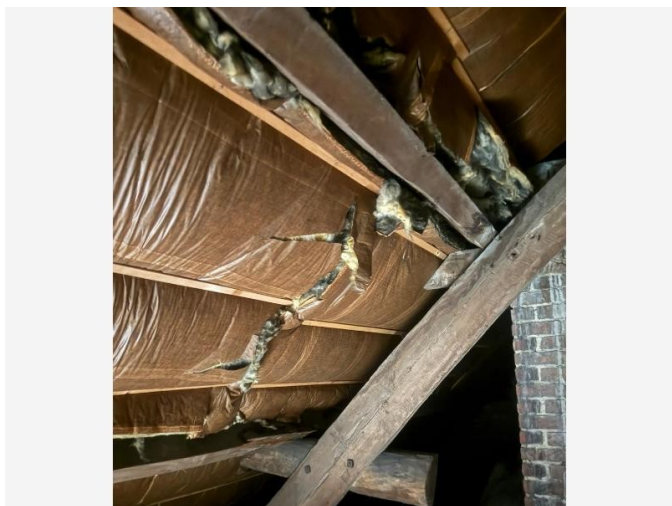
| Fiche 10: onderdak..... | 34 |

geen asbestverdachte toepassingen waargenomen.

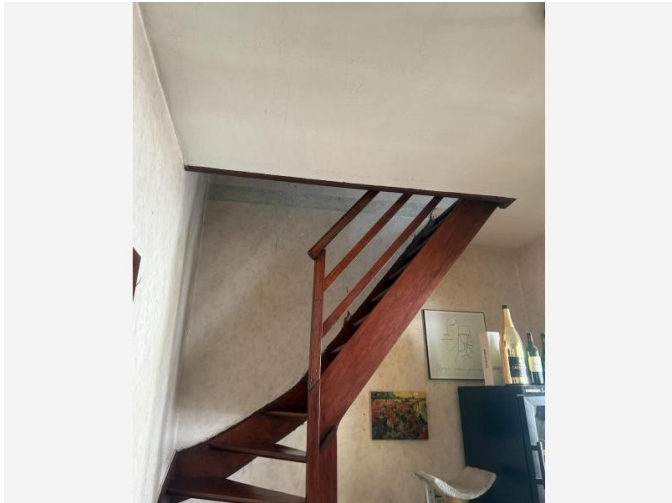
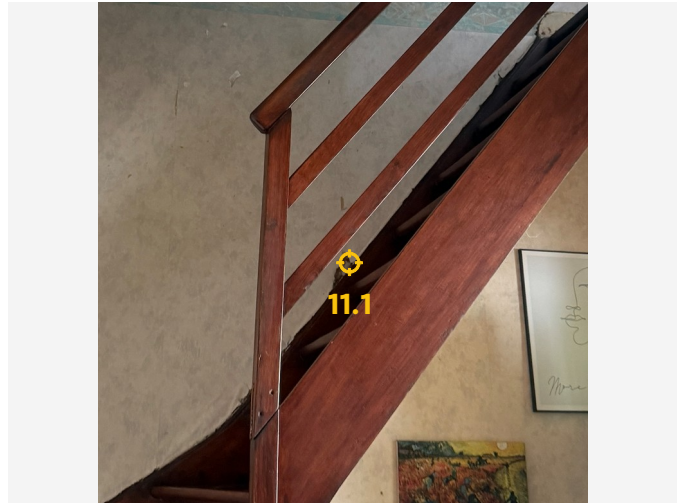
## Fiche 11: pleister muren

Geen asbest

| # | Type | Referentie | Resultaat |
|---|---|---|---|
| 11.1 | Mengmonster | M01 | Geen asbest |
