# Asbestinventarisatetest

Klein Boom 43, 2580 Putte

Attestnummer : 20250530-000108.000

**Niet-asbestveilig**

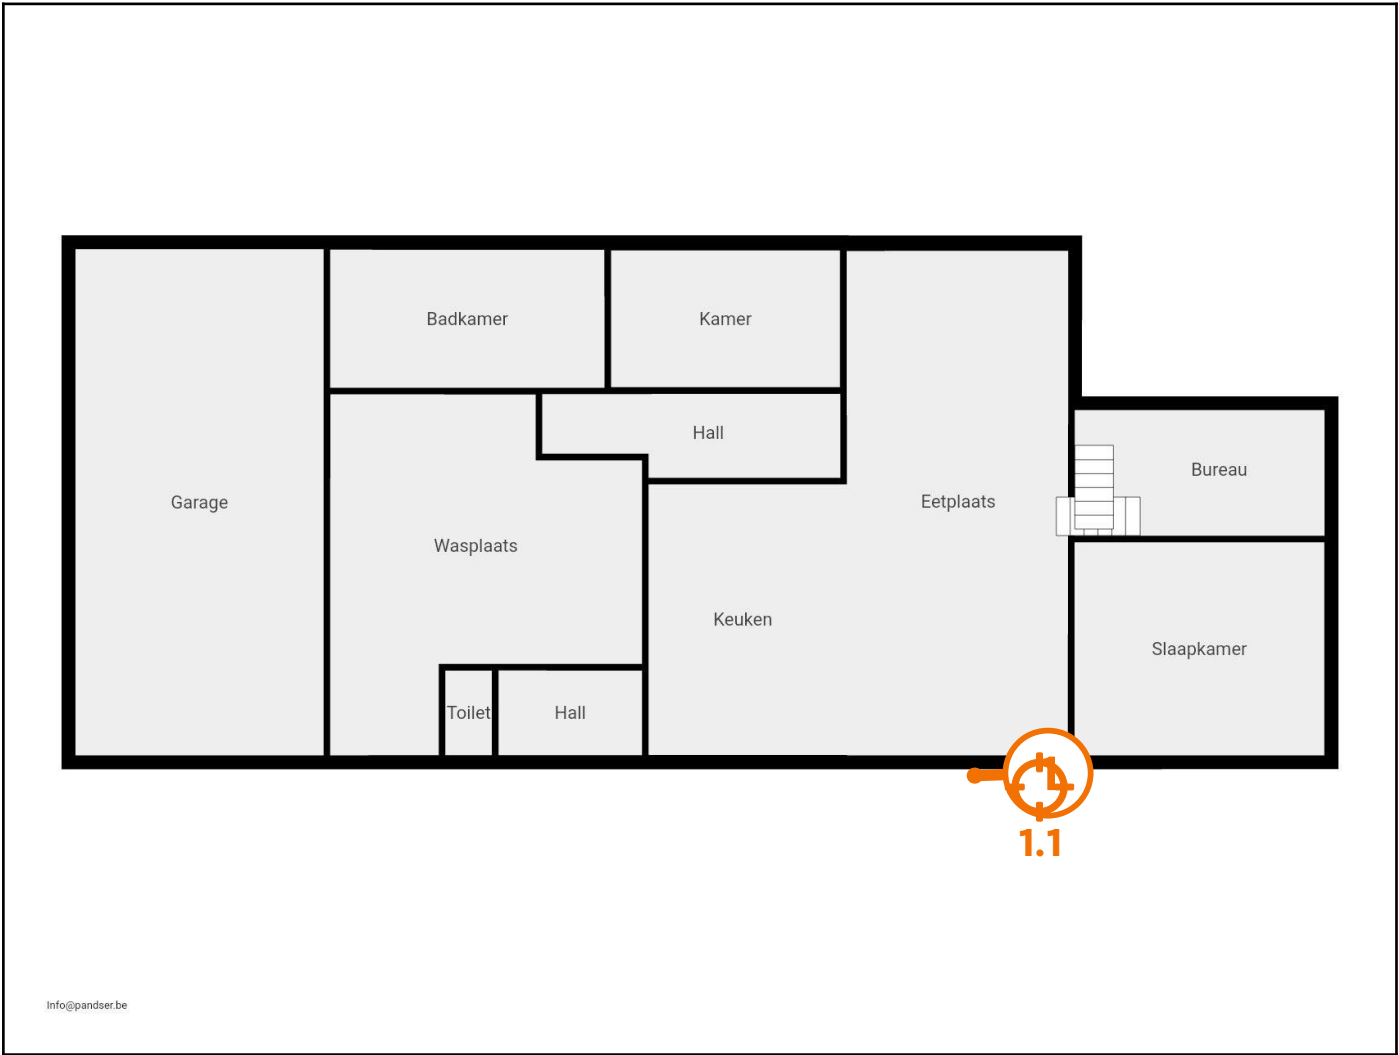
# Plan 1.6: Mastiek

| Beschrijving | Type | Actie |
|---|---|---|
| 1. Mastiek | Asbestmateriaal | Verwijderen |
| 1.1 Code: 260525B4 | Puntmonster | - |

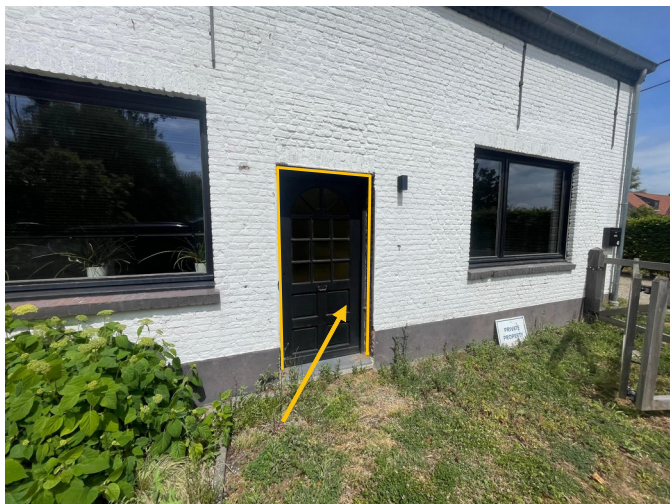
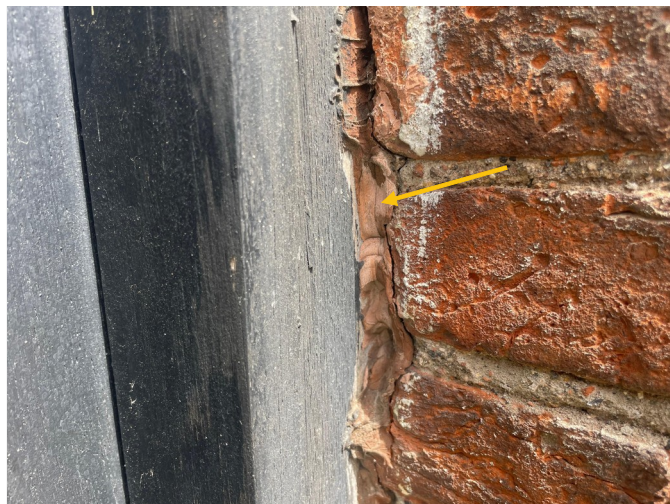
Het asbestmateriaal valt onder de mijlpaal van 2040.

| Eindbeoordeling materiaalarisico | Verhoogd materiaalarisico en/of verhoogde kans op vezelvrijgave |

| Gebondenheid | Categorie 1: hechtgebonden in oorsprong |
| Asbestsoort (vezeltype) | Alleen chrysotiel |
| Asbestconcentratie | Laag (< 50%) |
| Afschermingsgraad van het gehele materiaal | Geheel of deels vrij aan de buitenlucht |
| Toestand van het materiaal | Matig beschadigd, matig verweerd |

| # | Type | Referentie | Resultaat |
|---|---|---|---|
| 1.1 | Puntmonster | 260525B4 | Chrysotiel |

| Beschrijving | Mastiek |
| Asbestmateriaal | In-situ afwerkingslagen - Pasta, stopverf, voegsel, stopsel, vulsel, mastiek, kitten, ... |

Verwijderen

- Zorg voor een veilig beheer. Vermijd het beschadigen van het asbestmateriaal. Controleer de toestand jaarlijks op wijzigingen.

- Eenvoudige handelingen: mag via doe-het-zelf of door werknemer(s) met opleidingsattest eenvoudige handelingen  
Mastiek mag zelf worden verwijderd, op voorwaarde dat dit buiten gebeurt. Bij verwijdering door doe-het-zelf (opgelet: enkel toepasbaar bij beperkte hoeveelheden) kan dit asbestafval niet naar het recyclagepark. Dit afval moet dubbel en luchtdicht verpakt aangediend worden bij een categorie-I stortplaats, een geregistreerd asbestinzamelaar (link:<https://ovam.vlaanderen.be/asbestafval-afvoeren>) of via een erkende asbestverwijderaar (link: [www.werk.belgie.be](http://www.werk.belgie.be) - Erkenningen).

Draag steeds de nodige beschermingsmiddelen (stofmasker FFP3; wegwerpoverall CAT III type 5/6; wegwerphandschoenen en afspoelbaar schoeisel). Via [ovam.vlaanderen.be](http://ovam.vlaanderen.be) vindt u in de toepassing 'Register IHM' een lijst van de geregistreerde bedrijven in uw buurt.

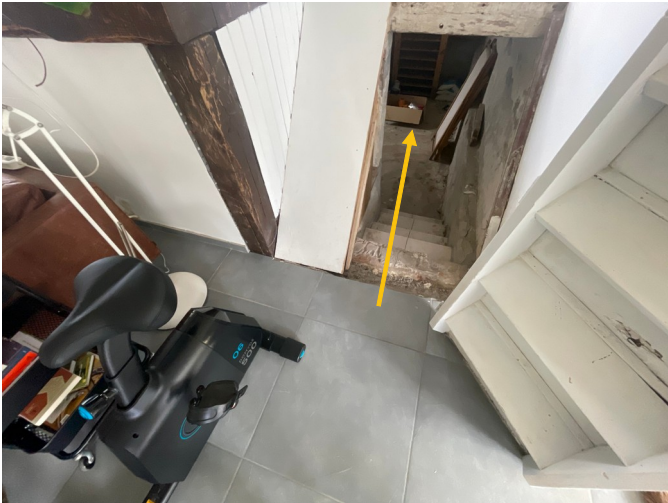
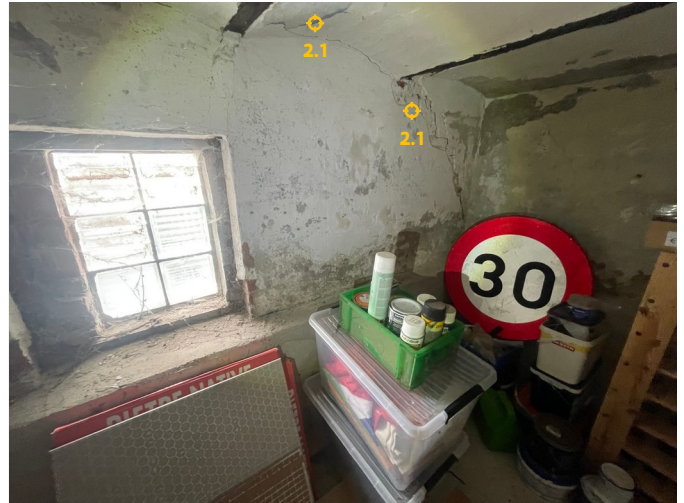
## Fiche 2: Pleister kelder

Geen asbest

| # | Type | Referentie | Resultaat |
|---|---|---|---|
| 2.1 | Mengmonster | 260525B3 | Geen asbest |

| Opmerking | De bezettingslaag werd zowel op de muren als op het plafond gebruikt. Beiden werden bemonsterd in één mengstaal. |

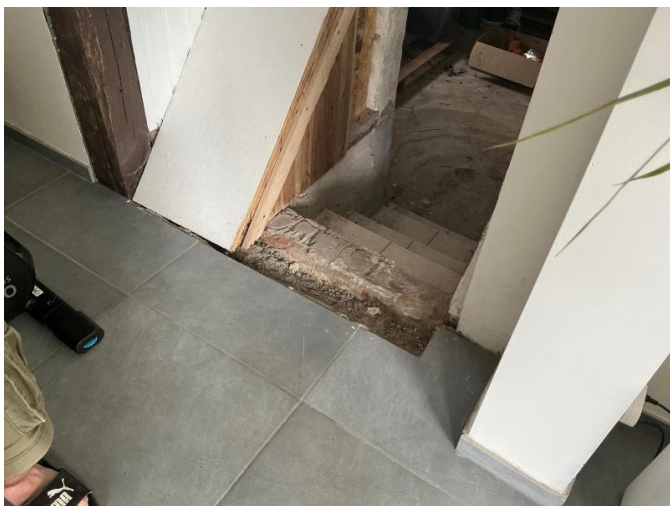
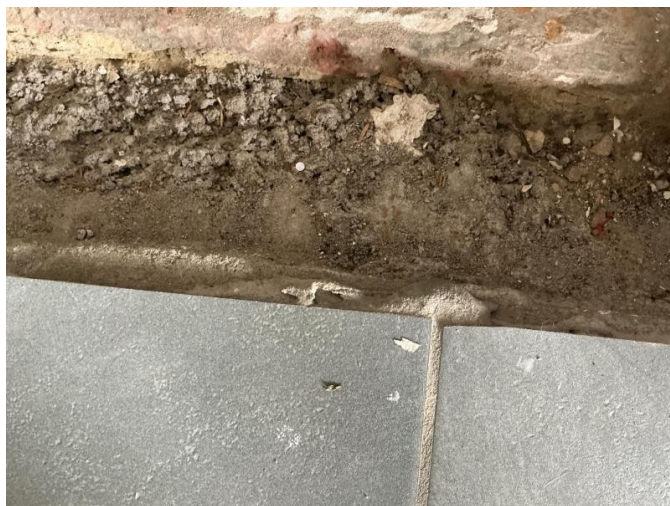
## Fiche 3: Tegellijm

Geen asbest

| # | Type | Referentie | Resultaat |
|---|---|---|---|
| 3.1 | Mengmonster | 260525B5 | Geen asbest |

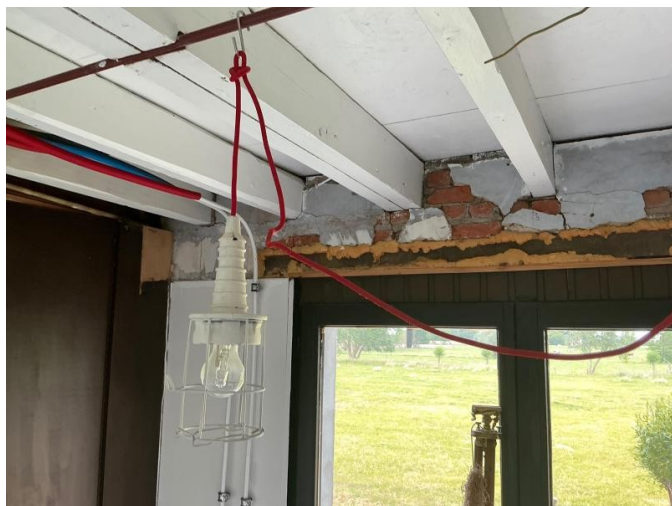
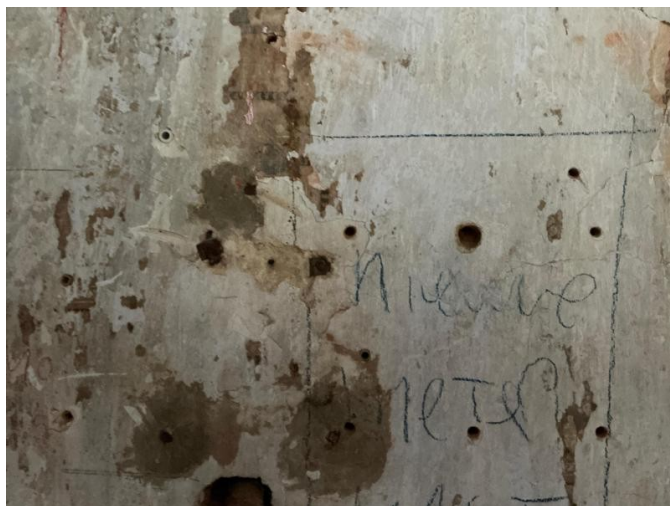
## Fiche 4: Pleisterwerk muren

Geen asbest

| # | Type | Referentie | Resultaat |
|---|---|---|---|
| 4.1 | Mengmonster | 260525B1 | Geen asbest |

| Opmerking | De woning werd grotendeels gerenoveerd. Vele muren werden opnieuw bepleisterd. In een deel van de woning werd wel nog oud pleisterwerk gevonden. Dit werd op verschillende plaatsen bemonsterd. |

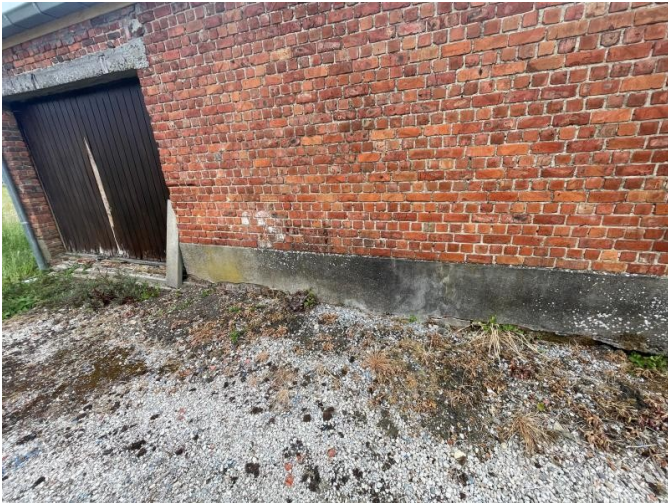
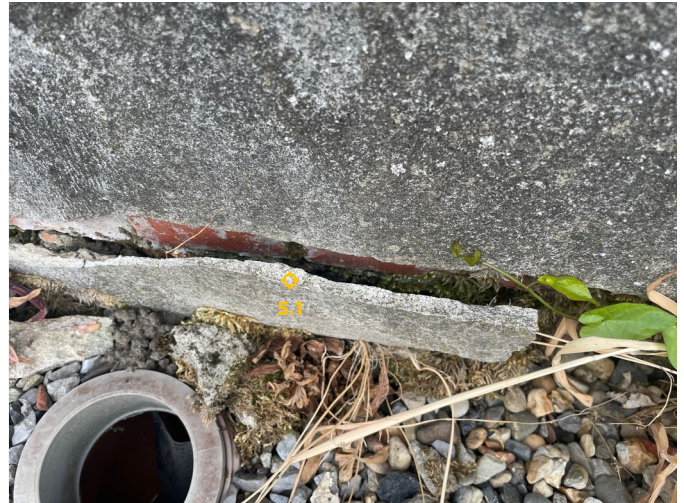
## Fiche 5: Cementering buitenwand

Geen asbest

| # | Type | Referentie | Resultaat |
|---|---|---|---|
| 5.1 | Mengmonster | 260525B2 | Geen asbest |
