# Asbestinventarisatetest

Barbarastraat 63, 3120 Tremelo

Attestnummer : 20250519-000244.000

Uitgegeven op : 19.05.2025

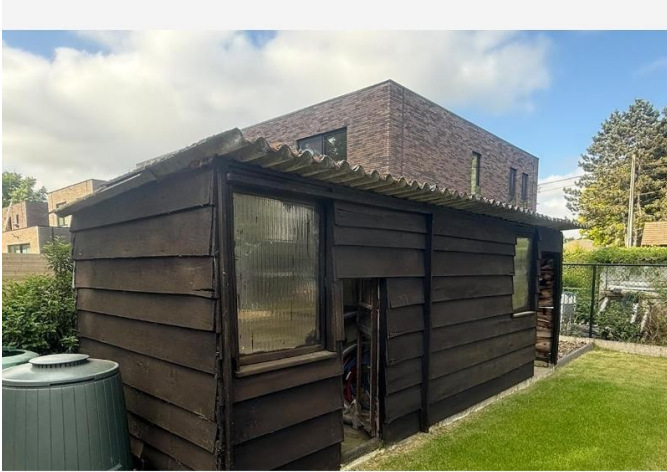
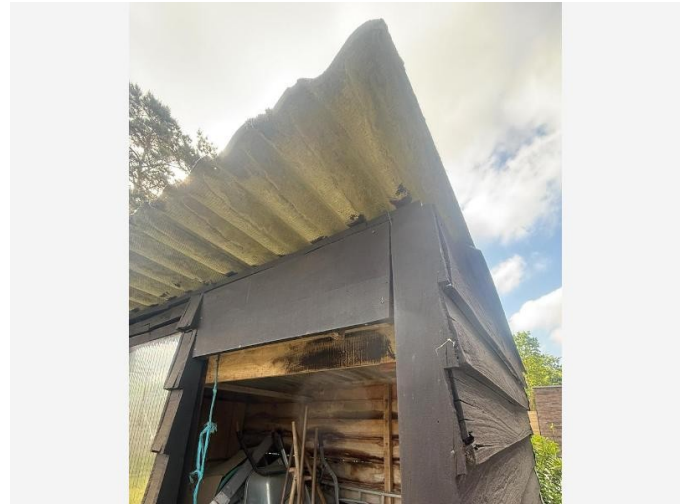
Overzichtsfoto

Detailfoto

| Eindbeoordeling materiaalrisico | Hoog materiaalrisico en/of hoge kans op vezelvrijgave |

| Gebondenheid | Categorie 1: hechtgebonden in oorsprong |
| Asbestsoort (vezeltype) | Crocidoliet aanwezig |
| Asbestconcentratie | Laag (< 50%) |
| Afschermingsgraad van het gehele materiaal | Geheel of deels (ook) vrij aan binnenluchtstromen |
| Toestand van het materiaal | Matig beschadigd, matig verweerd |

| Beschrijving | golfplaten |
| Asbestmateriaal | Dak- en gevelbekleding - Golfplaat |

**Dringend verwijderen**

- Zorg voor een veilig beheer. Vermijd het beschadigen van het asbestmateriaal. Controleer de toestand jaarlijks op wijzigingen.
- Zorg voor een veilig beheer en verwijder dit asbestmateriaal wanneer het bij werken eenvoudig bereikbaar wordt. Controleer de toestand jaarlijks op wijzigingen.
- Verwijder dit asbestmateriaal zo snel mogelijk. Volg de toestand goed op.
- Voer bijkomende staalname(s) uit.

- Eenvoudige handelingen: mag via doe-het-zelf of door werknemer(s) met opleidingsattest eenvoudige handelingen  
U mag deze toepassing zelf verwijderen.

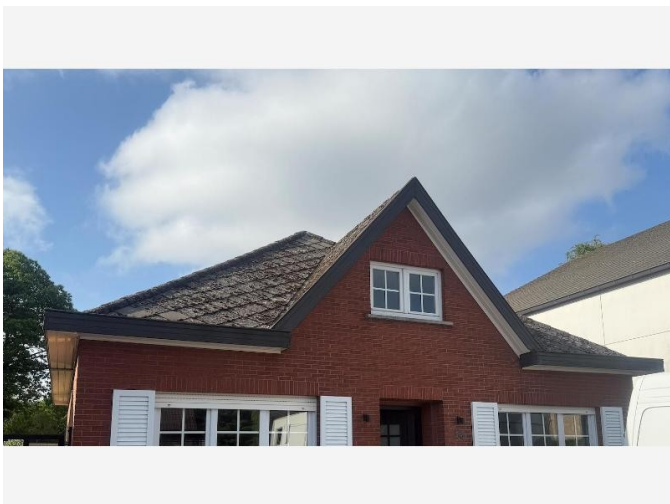
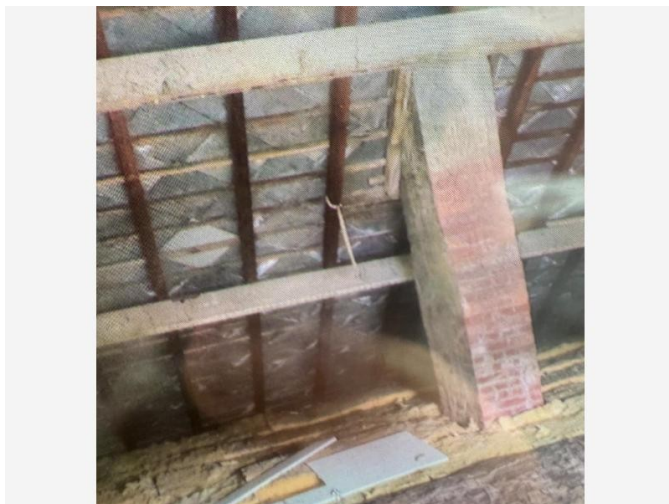
Overzichtsfoto

Detailfoto

| Eindbeoordeling materiaalrisico | Hoog materiaalrisico en/of hoge kans op vezelvrijgave |

| Gebondenheid | Categorie 1: hechtgebonden in oorsprong |
| Asbestsoort (vezeltype) | Crocidoliet aanwezig |
| Asbestconcentratie | Laag (< 50%) |
| Afschermingsgraad van het gehele materiaal | Geheel of deels (ook) vrij aan de binnenlucht |
| Toestand van het materiaal | Matig beschadigd, matig verweerd |

| Beschrijving | dakleien |
| Asbestmateriaal | Dak- en gevelbekleding - Lei, shingle |

**Dringend verwijderen**

- Zorg voor een veilig beheer. Vermijd het beschadigen van het asbestmateriaal. Controleer de toestand jaarlijks op wijzigingen.
- Zorg voor een veilig beheer en verwijder dit asbestmateriaal wanneer het bij werken eenvoudig bereikbaar wordt. Controleer de toestand jaarlijks op wijzigingen.
- Verwijder dit asbestmateriaal zo snel mogelijk. Volg de toestand goed op.
- Voer bijkomende staalname(s) uit.

- Eenvoudige handelingen: mag via doe-het-zelf of door werknemer(s) met opleidingsattest eenvoudige handelingen  
U mag deze toepassing zelf verwijderen.

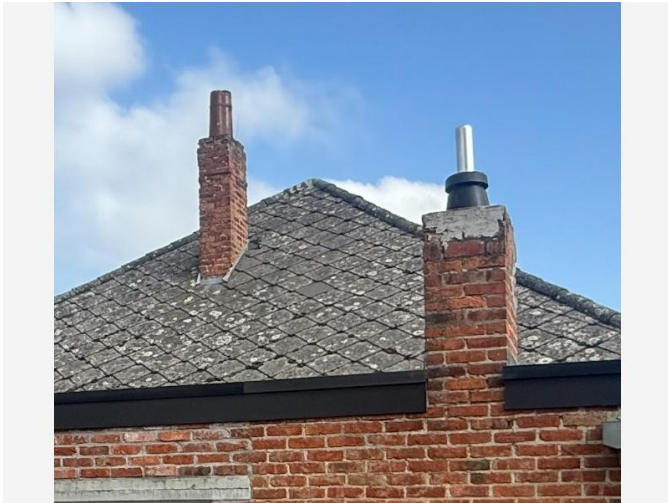
*Situeringsfoto*

**Reden:** Het te onderzoeken materiaal situeert zich hoger dan 3,50 m te rekenen vanaf een veilige ondergrond

**Uitleg van de asbestdeskundige:** hoogte hoger dan 3,50m.

visueel niet-asbestverdacht.

In de schouw zelf zouden asbestverdachte toepassingen aanwezig kunnen zijn.

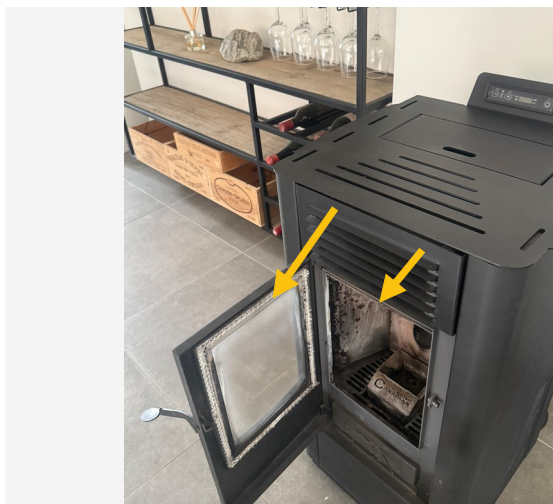
Vrije foto

niet-asbestverdacht.

| (Asbest)materiaal | Koord, lint, band, strip |

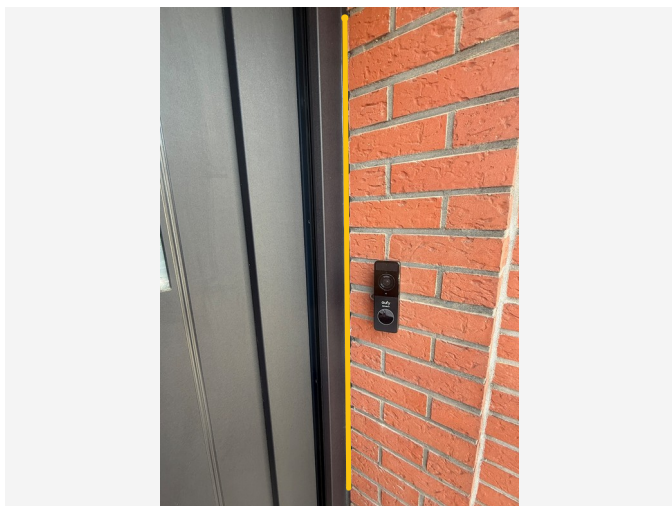
Vrije foto

niet-asbestverdacht.

| (Asbest)materiaal | In-situ afwerkingslagen - Pasta, stopverf, voegsel, stopsel, vulsel, mastiek, kitten, ... |

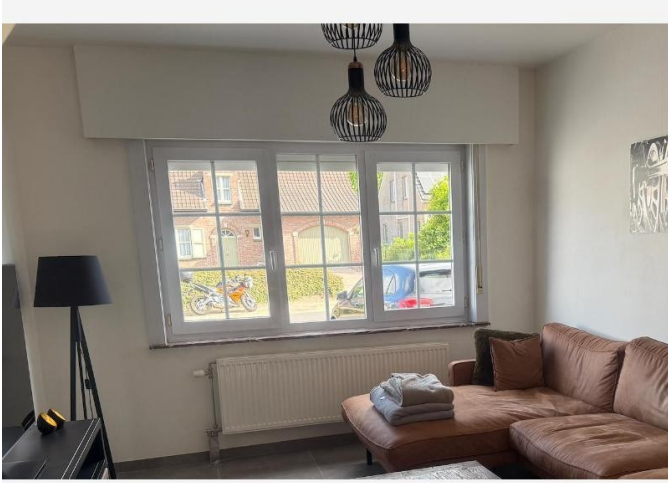
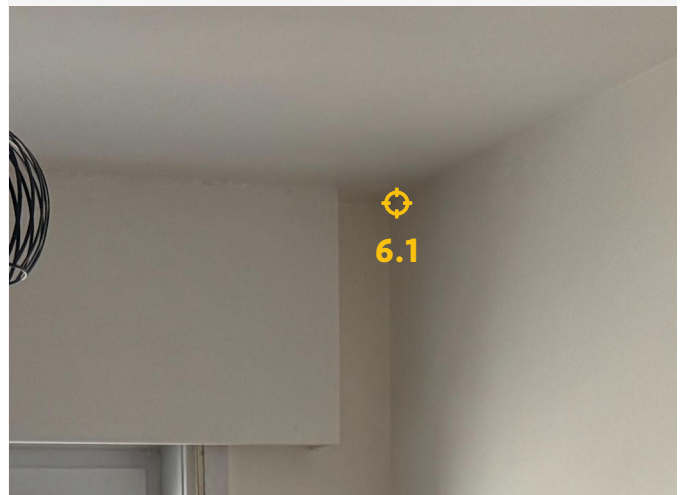
## Fiche 6: pleister plafond

Geen asbest

| # | Type | Referentie | Resultaat |
|---|---|---|---|
| 6.1 | Mengmonster | M02 | Geen asbest |

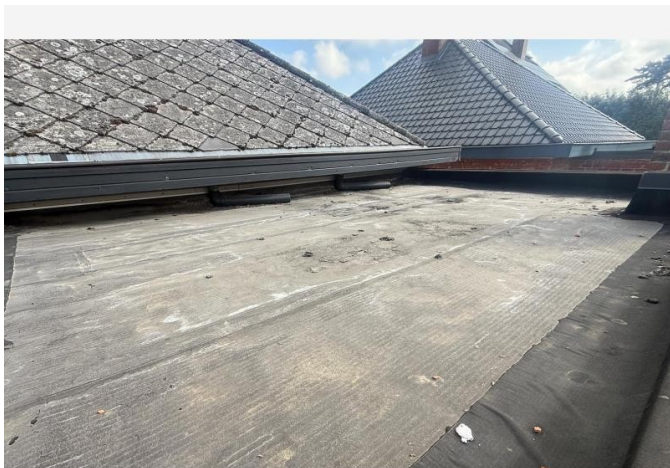
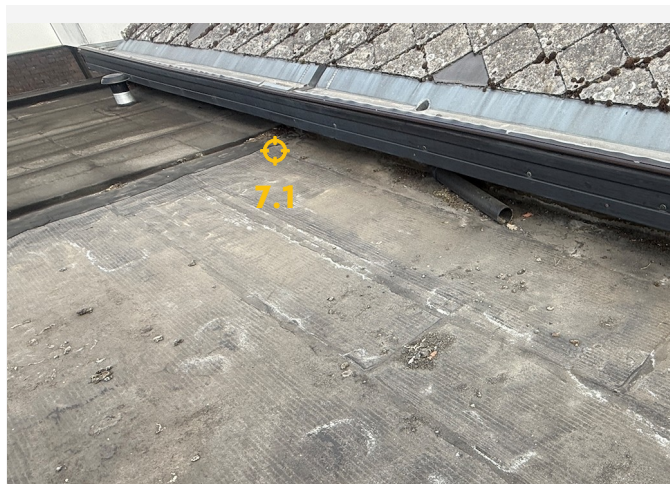
## Fiche 7: roofing

Geen asbest

| # | Type | Referentie | Resultaat |
|---|---|---|---|
| 7.1 | Puntmonster | M03 | Geen asbest |

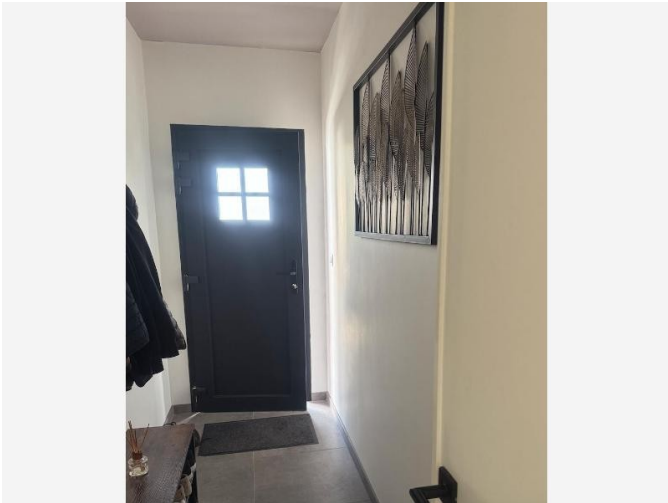
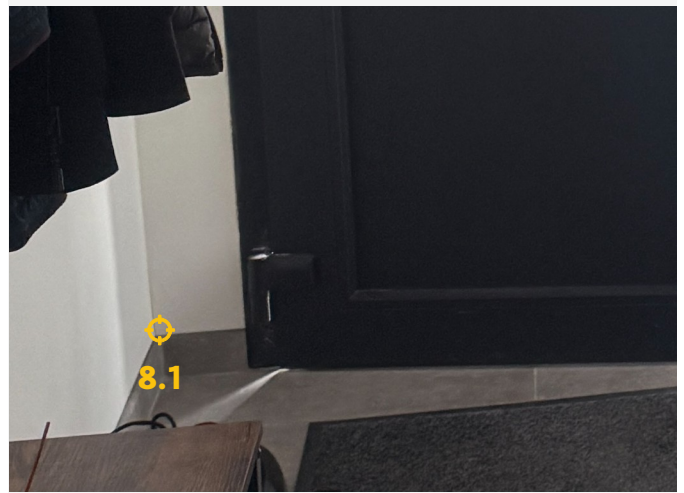
## Fiche 8: pleister muren

Geen asbest

| # | Type | Referentie | Resultaat |
|---|---|---|---|
| 8.1 | Mengmonster | M01 | Geen asbest |
