Asbestinventarisatetest

24014C0148/00A002 - Leuvensesteenweg 339

Attestnummer : 20241227-000088.000

Uitgegeven op : 27.12.2024

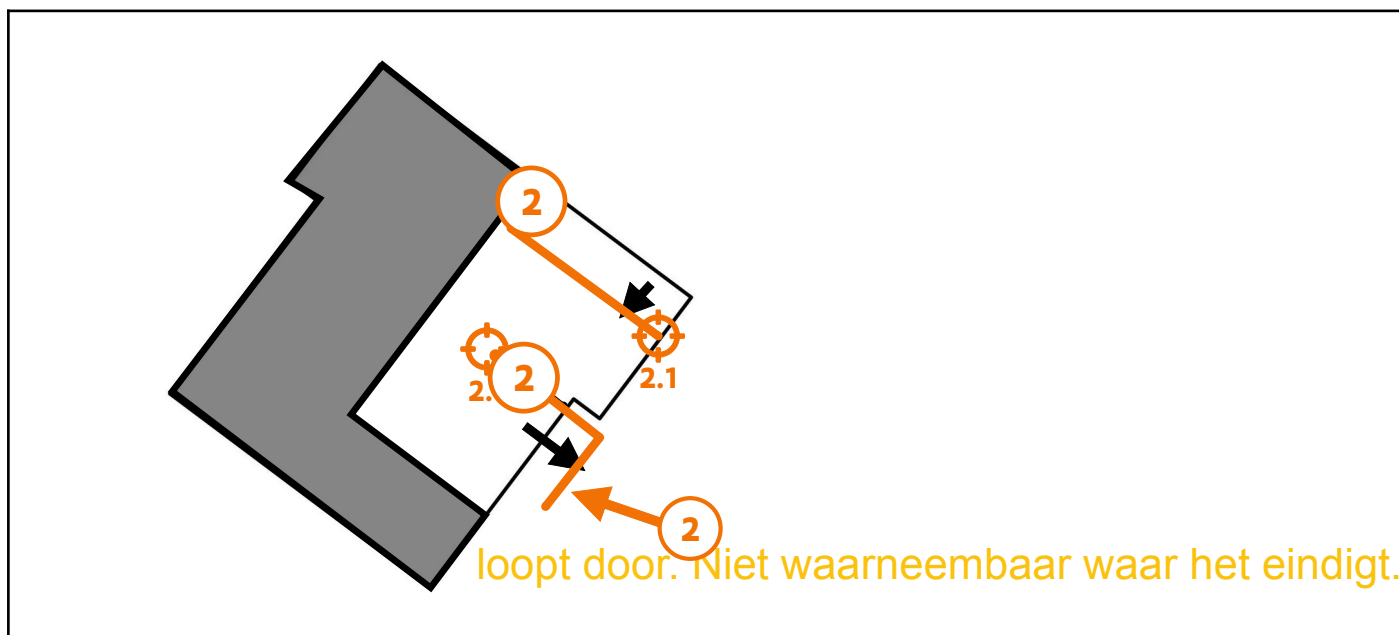
Plan 1.2: Kelder

Beschrijving	Type	Actie
2. leidingisolatie	Asbestmateriaal	Verwijderen
2.1 Code: M03	Mengmonster	-

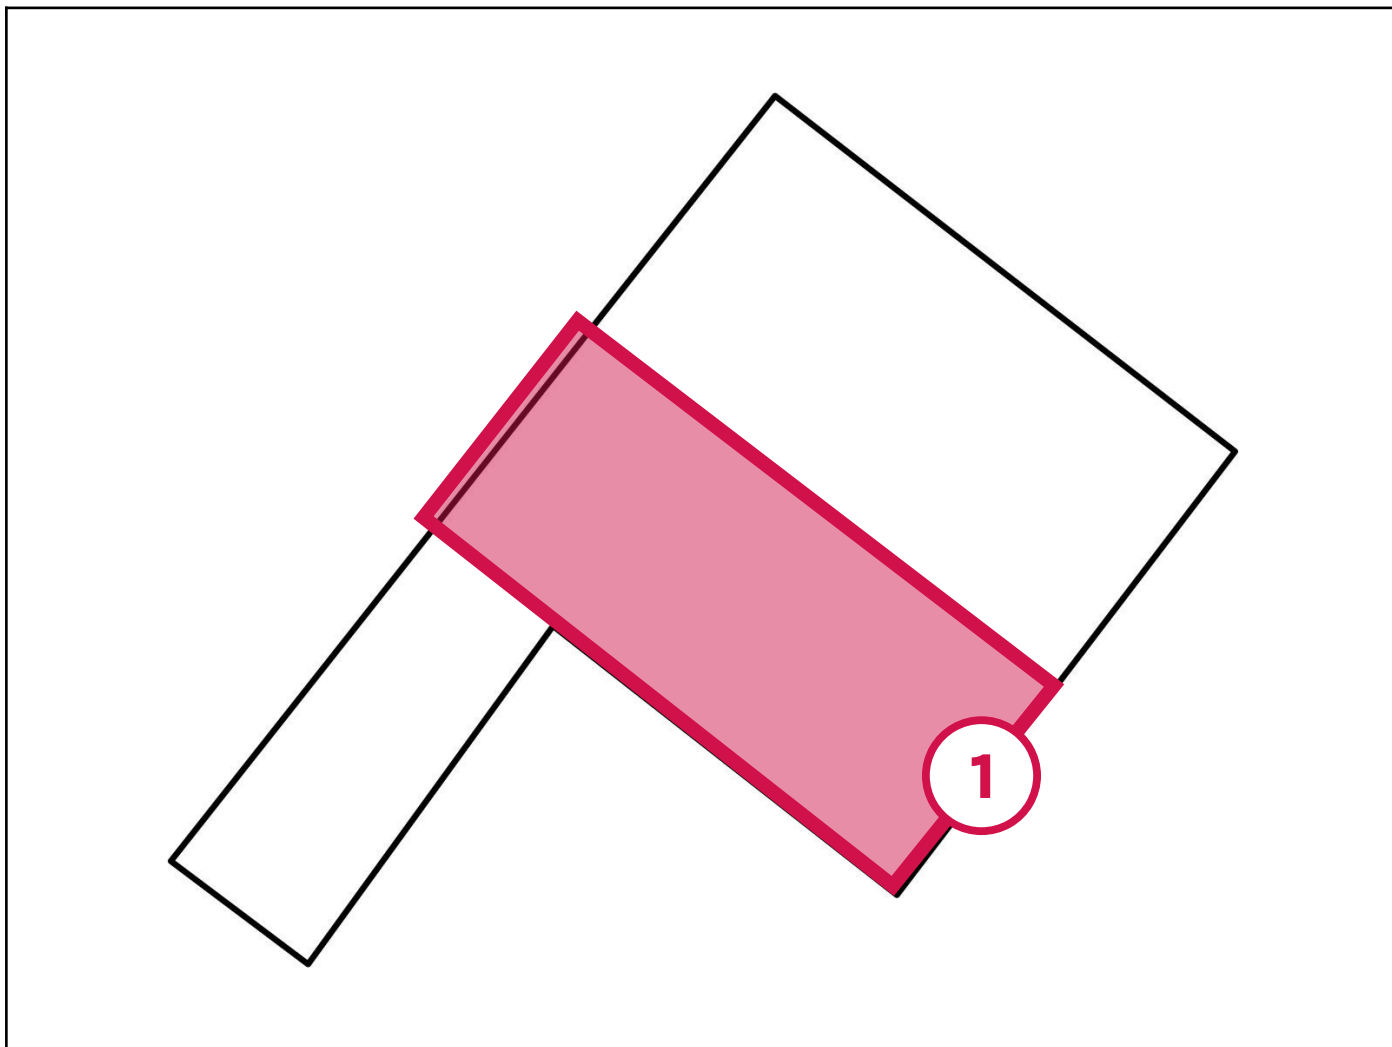
Plan 2.1: Garage plan

Beschrijving	Type	Actie
1. golfplaten garage	Asbestmateriaal	Dringend verwijderen

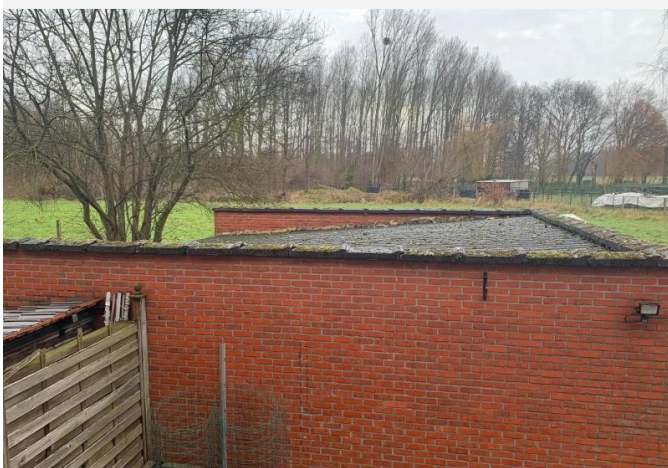
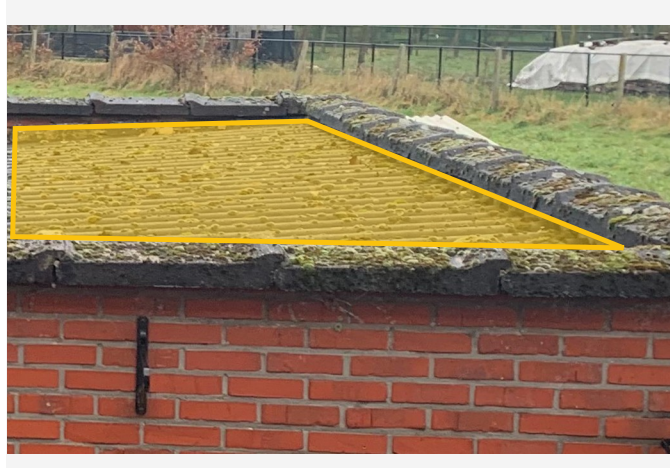
Het asbestmateriaal valt onder de mijlpaal van 2034.

Eindbeoordeling materiaalrisico	Hoog materiaalrisico en/of hoge kans op vezelvrijgave
---------------------------------	---

Gebondenheid	Categorie 1: hechtgebonden in oorsprong
Asbestsoort (vezeltype)	Crocidoliet aanwezig
Asbestconcentratie	Laag (< 50%)
Afschermingsgraad van het gehele materiaal	Geheel of deels (ook) vrij aan de binnenlucht
Toestand van het materiaal	Matig beschadigd, matig verweerd

Beschrijving	golfplaten garage
Omgeving	Grenst aan binnen- en buitenlucht
Primaire drager	Schuin dak
Asbestmateriaal	Dak- en gevelbekleding - Golfplaat
Bindmiddel van asbestmateriaal	Cement
Gebondenheid op basis van bindmiddel	Hecht
Hoeveelheid (oppervlakte - aantal)	<ul style="list-style-type: none">• 12,00 m² - 1 stuk
Totale oppervlakte	12,00 m ²
Eenvoudig bereikbaar	Ja
Bevestigingswijze	<ul style="list-style-type: none">• Geklemd• Geschroefd
Identificatiemethode	Vaststelling zonder monsternamen
Destructieve handeling voor identificatie	Nee

Dringend verwijderen

- Zorg voor een veilig beheer. Vermijd het beschadigen van het asbestmateriaal. Controleer de toestand jaarlijks op wijzigingen.
- Zorg voor een veilig beheer en verwijder dit asbestmateriaal wanneer het bij werken eenvoudig bereikbaar wordt. Controleer de toestand jaarlijks op wijzigingen.
- Verwijder dit asbestmateriaal zo snel mogelijk. Volg de toestand goed op.

- Eenvoudige handelingen: mag via doe-het-zelf of door werknemer(s) met opleidingsattest eenvoudige handelingen
U mag deze toepassing zelf verwijderen, inachtneming van de nodige veiligheidsmaatregelen. Niet breken.

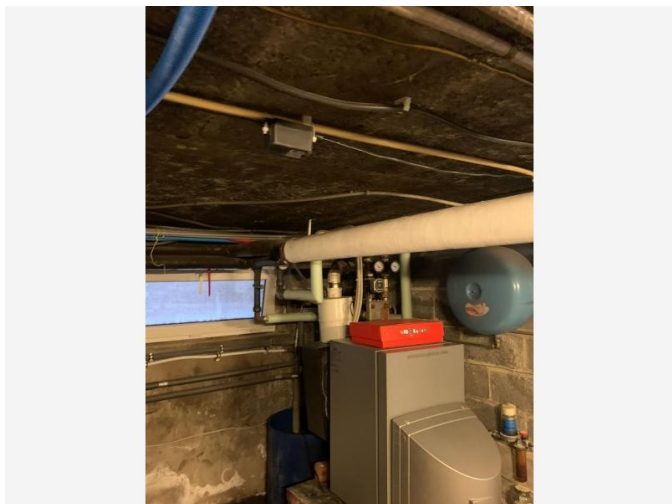
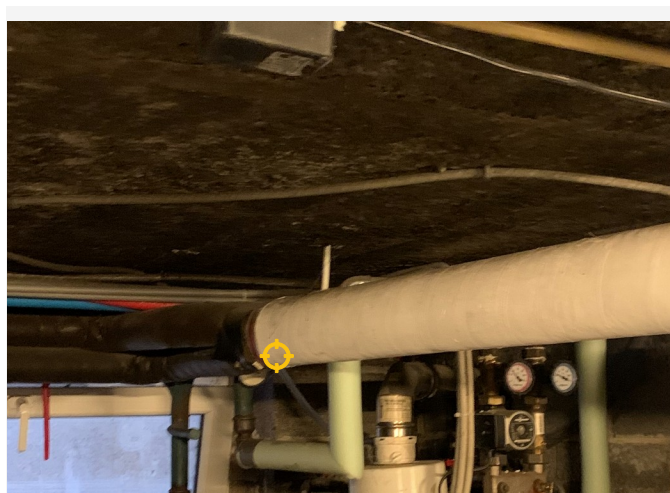
Het asbestmateriaal valt onder de mijlpaal van 2034.

Eindbeoordeling materiaalrisico	Verhoogd materiaalrisico en/of verhoogde kans op vezelvrijgave
---------------------------------	--

Gebondenheid	Categorie 2: niet-hechtgebonden met matrix
Asbestsoort (vezeltype)	Amfibool aanwezig, uitgezonderd crocidoliet
Asbestconcentratie	Hoog ($\geq 50\%$)
Afschermingsgraad van het gehele materiaal	Geheel of deels (ook) vrij aan de binnenlucht
Toestand van het materiaal	Licht beschadigd, licht verweerd. Intact calciumsilicaatmateriaal of categorie III 'gebondenheid'

#	Type	Referentie	Resultaat
2.1	Mengmonster	M03	Chrysotiel, Amosiet

Beschrijving	leidingisolatie
Omgeving	Binnen
Primaire drager	HVAC infrastructuur en uitrusting
Asbestmateriaal	In-situ afwerkingslagen - Thermische isolatie
Bindmiddel van asbestmateriaal	Gips - kalk
Gebondenheid op basis van bindmiddel	Niet-hechtgebonden
Hoeveelheid (lengte - omtrek - dikte - aantal)	<ul style="list-style-type: none">• 16,00 m - 50,00 cm - 50,00 cm - 1 stuk
Totaal volume	4,00 m ³
Eenvoudig bereikbaar	Ja
Bevestigingswijze	<ul style="list-style-type: none">• Verlijmd, ingegoten, versmeerd
Identificatiemethode	Vaststelling met monsternamen
Destructieve handeling voor identificatie	Nee
Opmerking	Leidingisolatie loopt door, niet waarneembaar waar deze eindigt. Zie plan.

Verwijderen

- Zorg voor een veilig beheer. Vermijd het beschadigen van het asbestmateriaal. Controleer de toestand jaarlijks op wijzigingen.
- Zorg voor een veilig beheer en verwijder dit asbestmateriaal wanneer het bij werken eenvoudig bereikbaar wordt. Controleer de toestand jaarlijks op wijzigingen.
- Verwijder dit asbestmateriaal zo snel mogelijk. Volg de toestand goed op.

- Hermetische zone (erkend asbestverwijderaars) losgebonden asbest.

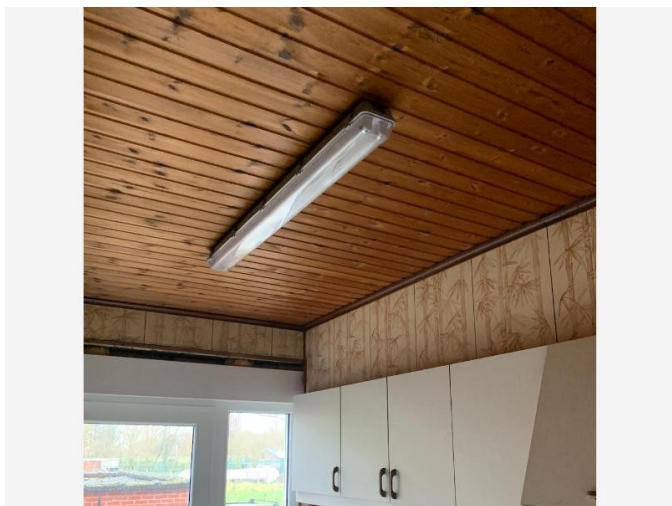
Vrije foto

vals plafond. Wat hierachter is, is niet waarneembaar.

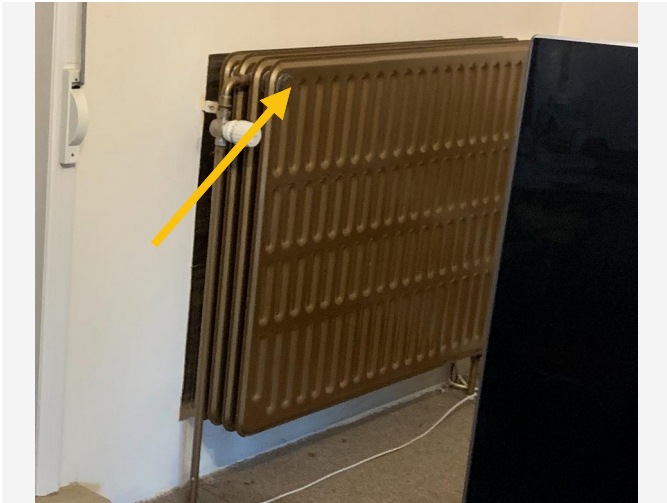
Vrije foto

niet waarneembaar. Maar er is een redelijk vermoeden dat deze type radiatoren asbesthoudende dichtingen/packingen bevatten.

Als één geheel vervangen.

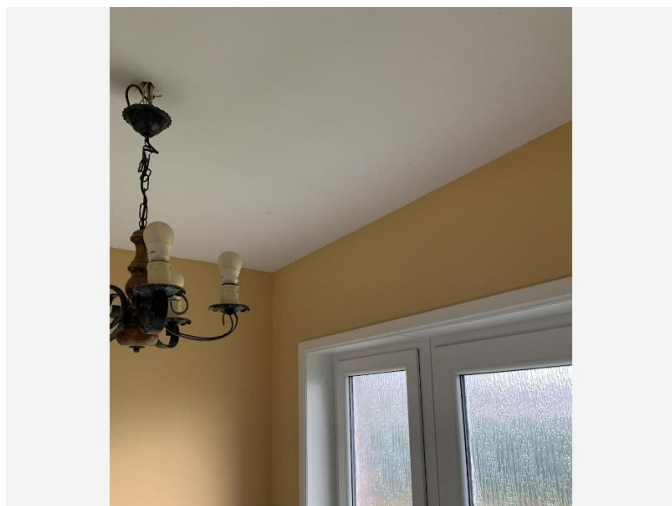
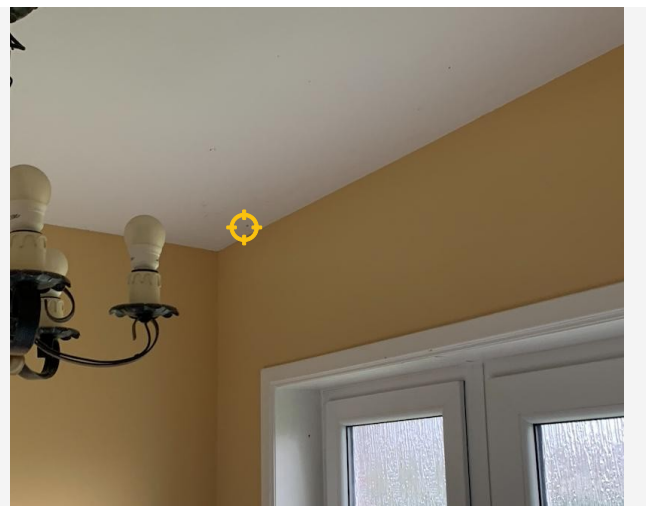
Geen asbest

#	Type	Referentie	Resultaat
5.1	Mengmonster	M02	Geen asbest

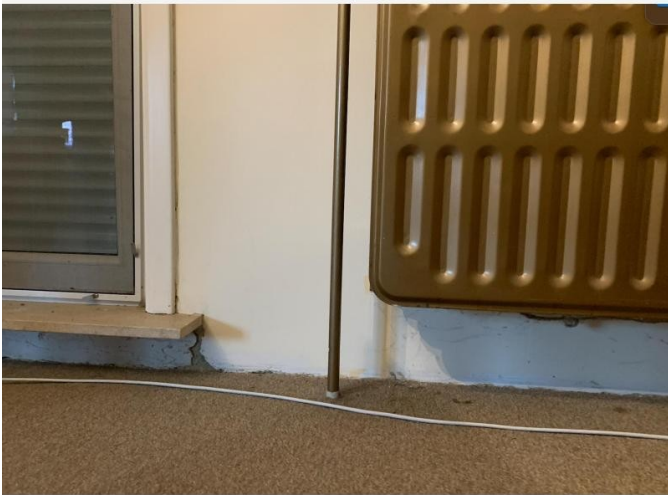
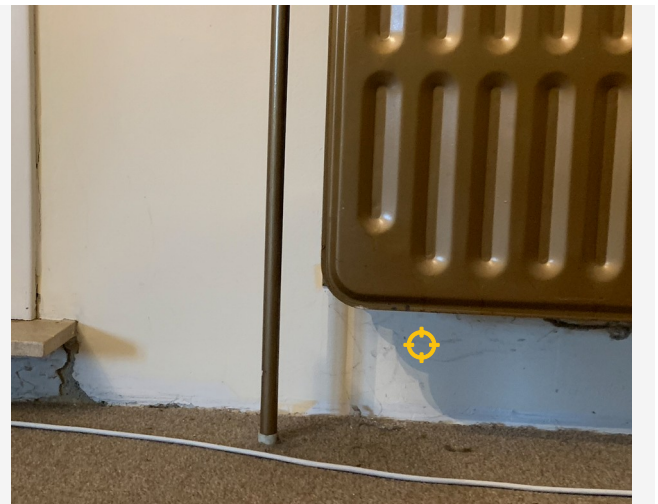
Fiche 6: pleister muur

Geen asbest

#	Type	Referentie	Resultaat
6.1	Mengmonster	M01	Geen asbest
