# Asbestinventarisatetest

Groenstraat 34, 2800 Mechelen

Attestnummer : 20250705-000073.000

Uitgegeven op : 05.07.2025

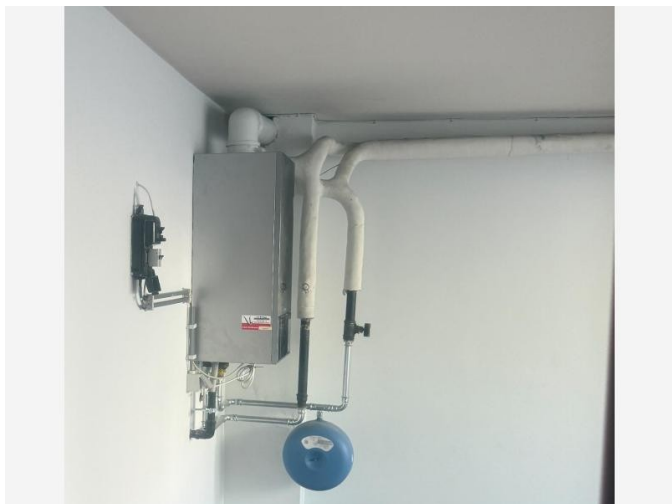
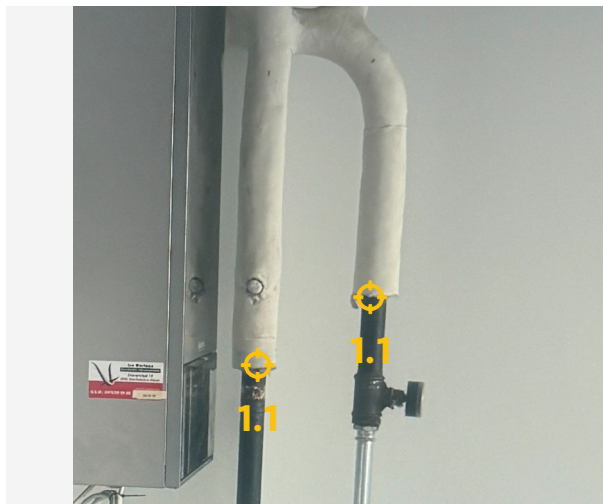
| Fiche 1: leidingisolatie rechte stukken..... | 19 |

| Eindbeoordeling materiaalisico | Verhoogd materiaalisico en/of verhoogde kans op vezelvrijgave |

| Gebondenheid | Categorie 2: niet-hechtgebonden met matrix |
| Asbestsoort (vezeltype) | Alleen chrysotiel |
| Asbestconcentratie | Hoog ( $\geq 50\%$ ) |
| Afschermingsgraad van het gehele materiaal | Geheel of deels (ook) vrij aan binnenluchtstromen |
| Toestand van het materiaal | Licht beschadigd, licht verweerd. Intact calciumsilicaatmateriaal of categorie III 'gebondenheid' |

| # | Type | Referentie | Resultaat |
|---|---|---|---|
| 1.1 | Mengmonster | M05 | Chrysotiel |

| Beschrijving | leidingisolatie rechte stukken |

Het asbestmateriaal valt onder de mijlpaal van 2034.

Verwijderen

- Zorg voor een veilig beheer. Vermijd het beschadigen van het asbestmateriaal. Controleer de toestand jaarlijks op wijzigingen.
- Zorg voor een veilig beheer en verwijder dit asbestmateriaal wanneer het bij werken eenvoudig bereikbaar wordt. Controleer de toestand jaarlijks op wijzigingen.
- Verwijder dit asbestmateriaal zo snel mogelijk. Volg de toestand goed op.
- Voer bijkomende staalname(s) uit.

- Hermetische zone (erkend asbestverwijderaar)  
losgebonden asbest, enkel mogelijk in hermetische zone door erkend asbestverwijderaar.

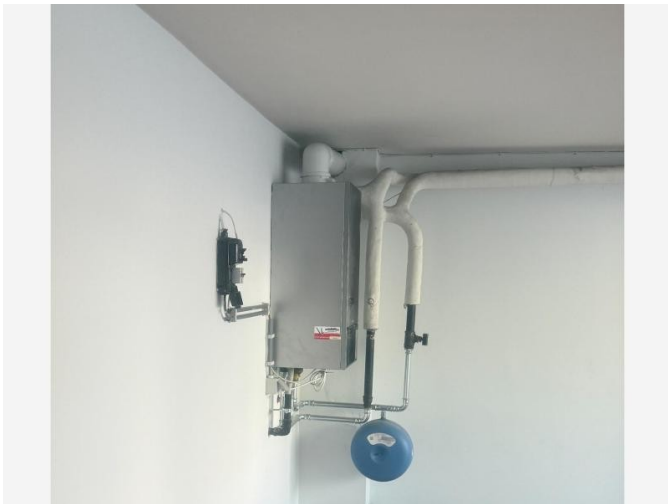
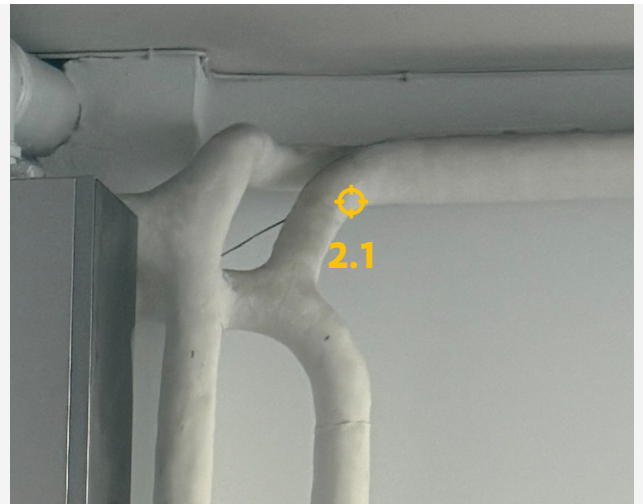
| Fiche 2: leidingisolatie bochten..... | 22 |

| Eindbeoordeling materiaalrisico | Verhoogd materiaalrisico en/of verhoogde kans op vezelvrijgave |

| Gebondenheid | Categorie 2: niet-hechtgebonden met matrix |
| Asbestsoort (vezeltype) | Alleen chrysotiel |
| Asbestconcentratie | Hoog ( $\geq 50\%$ ) |
| Afschermingsgraad van het gehele materiaal | Geheel of deels (ook) vrij aan binnenluchtstromen |
| Toestand van het materiaal | Licht beschadigd, licht verweerd. Intact calciumsilicaatmateriaal of categorie III 'gebondenheid' |

| # | Type | Referentie | Resultaat |
|---|---|---|---|
| 2.1 | Mengmonster | M06 | Chrysotiel |

| Beschrijving | leidingisolatie bochten |

Het asbestmateriaal valt onder de mijlpaal van 2034.

Verwijderen

- Zorg voor een veilig beheer. Vermijd het beschadigen van het asbestmateriaal. Controleer de toestand jaarlijks op wijzigingen.
- Zorg voor een veilig beheer en verwijder dit asbestmateriaal wanneer het bij werken eenvoudig bereikbaar wordt. Controleer de toestand jaarlijks op wijzigingen.
- Verwijder dit asbestmateriaal zo snel mogelijk. Volg de toestand goed op.

- Hermetische zone (erkend asbestverwijderaar)  
losgebonden asbest, enkel mogelijk in hermetische zone door erkend asbestverwijderaar.

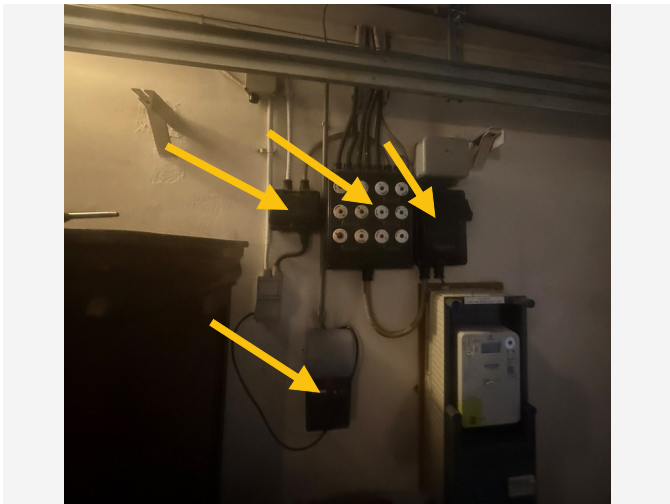
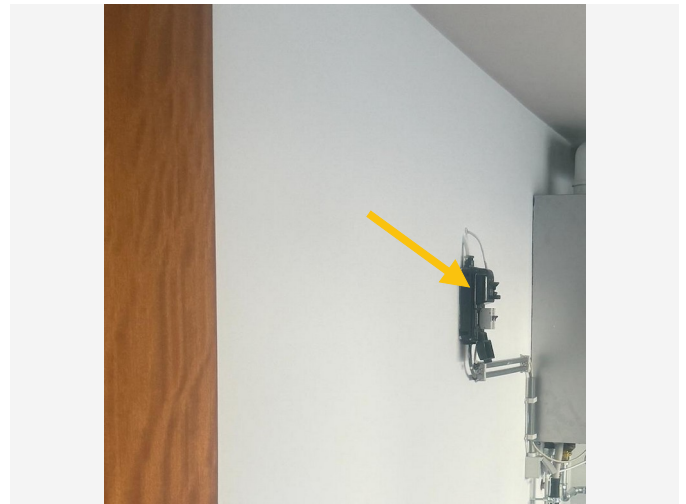
| Fiche 3: elektrische toestellen/schakelaars..... | 25 |

| Eindbeoordeling materiaalrisico | Zeer laag materiaalrisico en/of zeer lage kans op vezelvrijgave |

| Gebondenheid | Categorie 1: hechtgebonden in oorsprong |
| Asbestsoort (vezeltype) | Crocidoliet aanwezig |
| Asbestconcentratie | Laag (< 50%) |
| Afschermingsgraad van het gehele materiaal | Niet stootvaste afscherming |
| Toestand van het materiaal | Onbeschadigd, niet verweerd |

| Beschrijving | elektrische toestellen/schakelaars |
| Asbestmateriaal | Plaat, paneel, tablet - Type Bakeliet |

Het asbestmateriaal valt onder de mijlpaal van 2040.

Zorgvuldig beheren

- Zorg voor een veilig beheer. Vermijd het beschadigen van het asbestmateriaal. Controleer de toestand jaarlijks op wijzigingen.
- Zorg voor een veilig beheer en verwijder dit asbestmateriaal wanneer het bij werken eenvoudig bereikbaar wordt. Controleer de toestand jaarlijks op wijzigingen.
- Voer bijkomende staalname(s) uit.

- Eenvoudige handelingen: mag via doe-het-zelf of door werknemer(s) met opleidingsattest eenvoudige handelingen  
Voor bakeliet toepassingen voorziet de wet geen verplichting om deze asbestverdachte toepassing te laten verwijderen door een firma met een opleidingsattest eenvoudige handeling. U mag, in principe, ongeacht beschadigingen of vrije asbestvezels, deze asbesttoepassing zelf verwijderen met inachtneming van de nodige veiligheidsmaatregelen om uzelf en uw omgeving te beschermen. Een beschadigde asbesttoepassing in slechte staat kan makkelijk verder breken of vergruizen. Er komen dan schadelijke asbestvezels vrij die ingeademd kunnen worden.

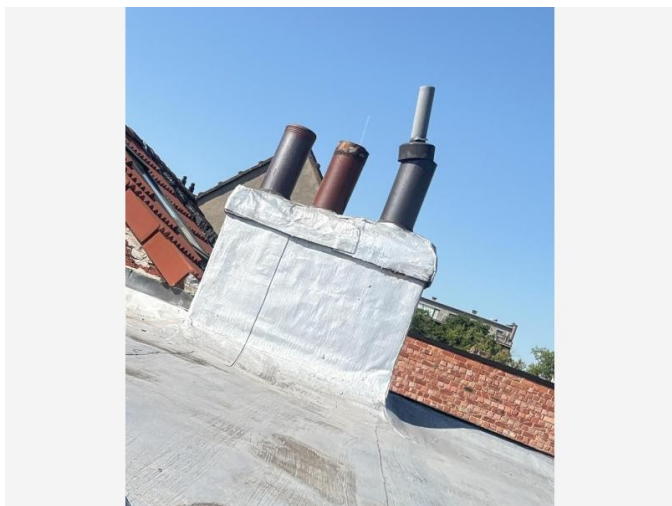
| Fiche 4: schouw..... | 29 |

**Reden:** Slotvaste toegangspoort, -deur of -luik

**Uitleg van de asbestdeskundige:** Visueel niet-asbestverdacht.

In de schouw zelf zouden er asbestverdachte toepassingen aanwezig kunnen zijn.

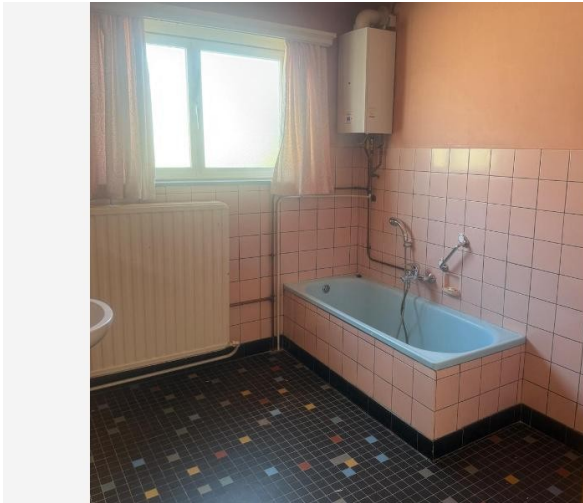
| Fiche 5: tegellijm..... | 31 |

Achter de tegels zou asbestverdacht tegellijm aanwezig kunnen zijn.

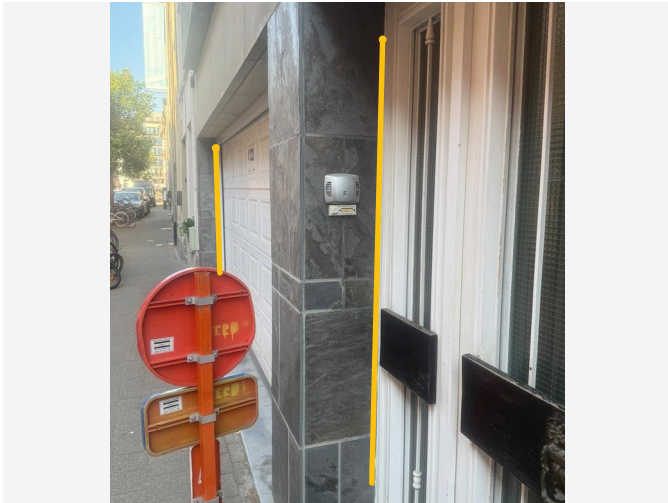
| Fiche 6: mastiek..... | 32 |

niet-asbestverdacht.

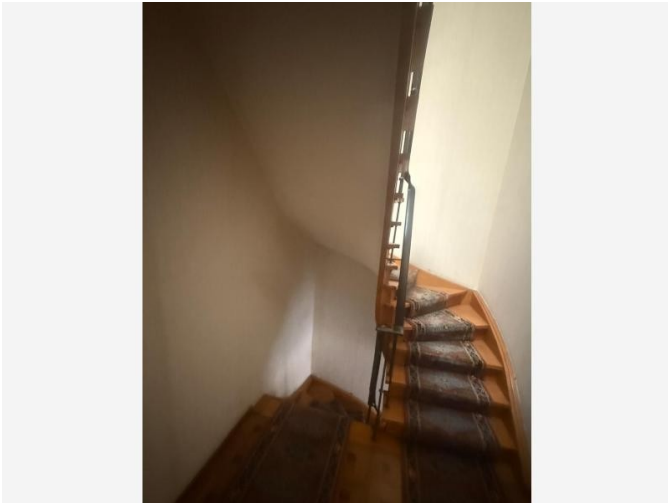
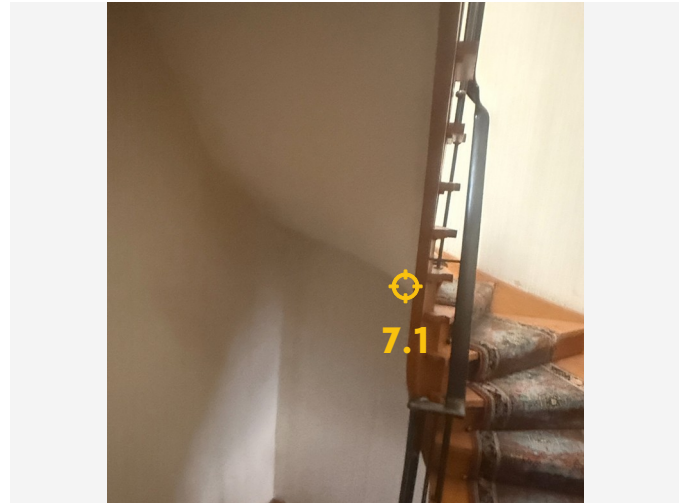
## Fiche 7: pleister plafond

Geen asbest

| # | Type | Referentie | Resultaat |
|---|---|---|---|
| 7.1 | Mengmonster | M02 | Geen asbest |

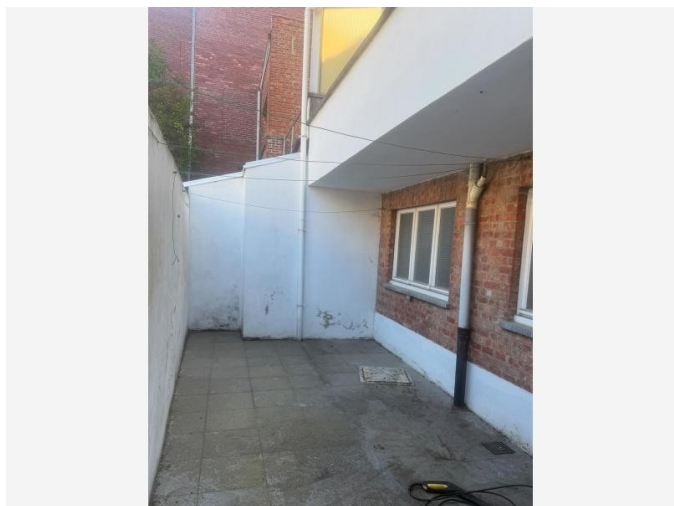
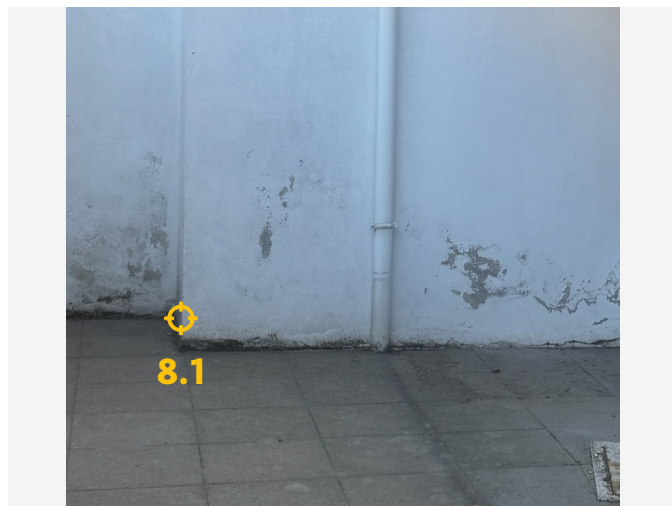
## Fiche 8: buitenwand terras

Geen asbest

| # | Type | Referentie | Resultaat |
|---|---|---|---|
| 8.1 | Mengmonster | M03 | Geen asbest |

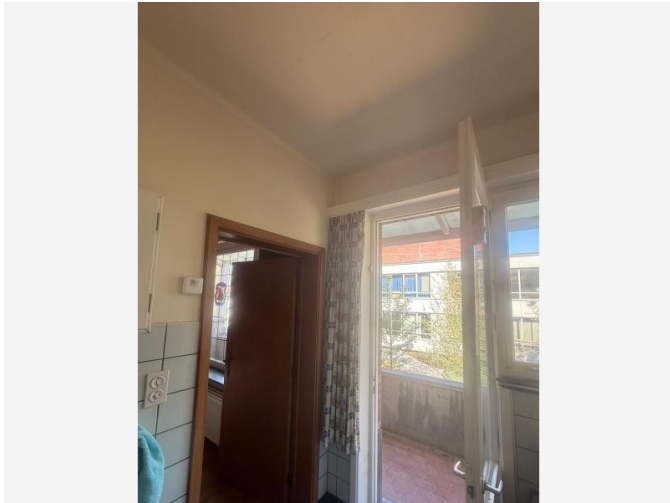
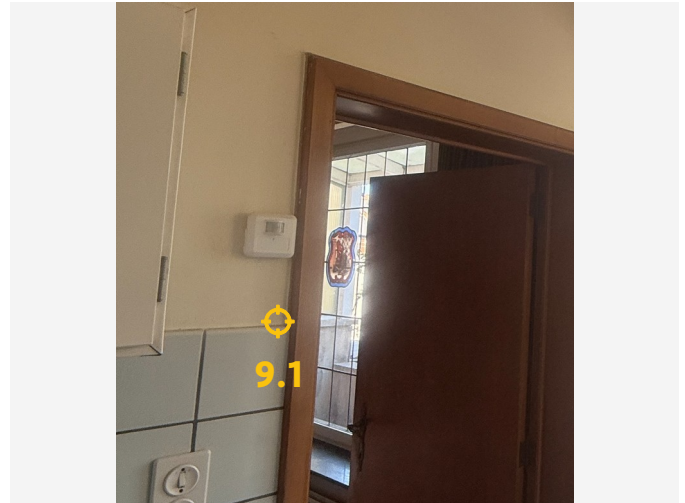
## Fiche 9: pleister muren

Geen asbest

| # | Type | Referentie | Resultaat |
|---|---|---|---|
| 9.1 | Mengmonster | M01 | Geen asbest |

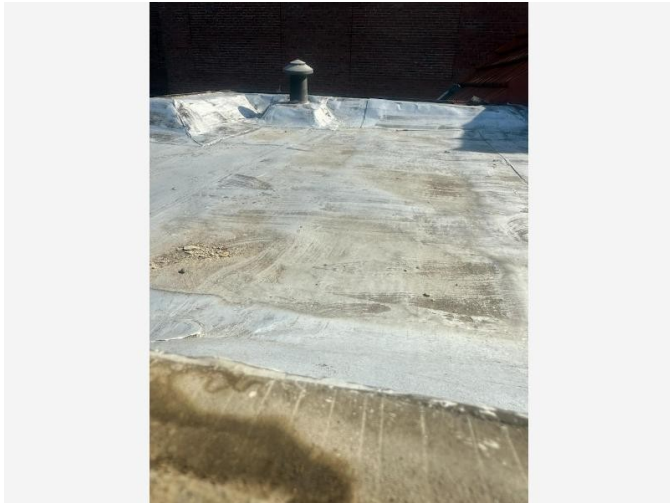
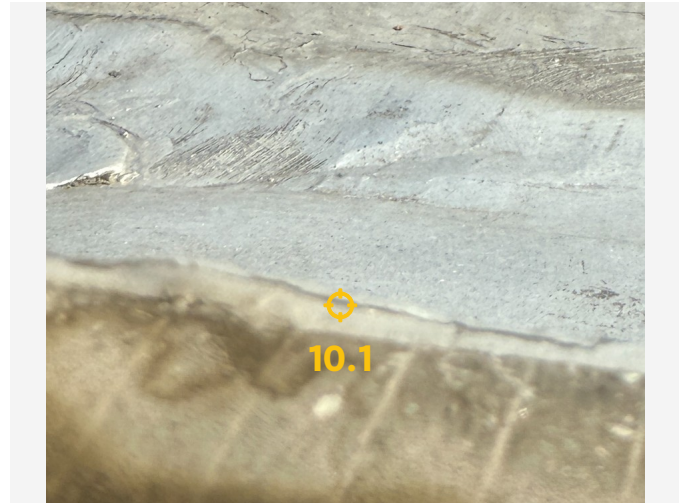
## Fiche 10: roofing dak

Geen asbest

| # | Type | Referentie | Resultaat |
|---|---|---|---|
| 10.1 | Puntmonster | M04 | Geen asbest |
