# Asbestinventarisatetest

Daliastraat 9, 2580 Putte

Attestnummer : 20250815-000135.000

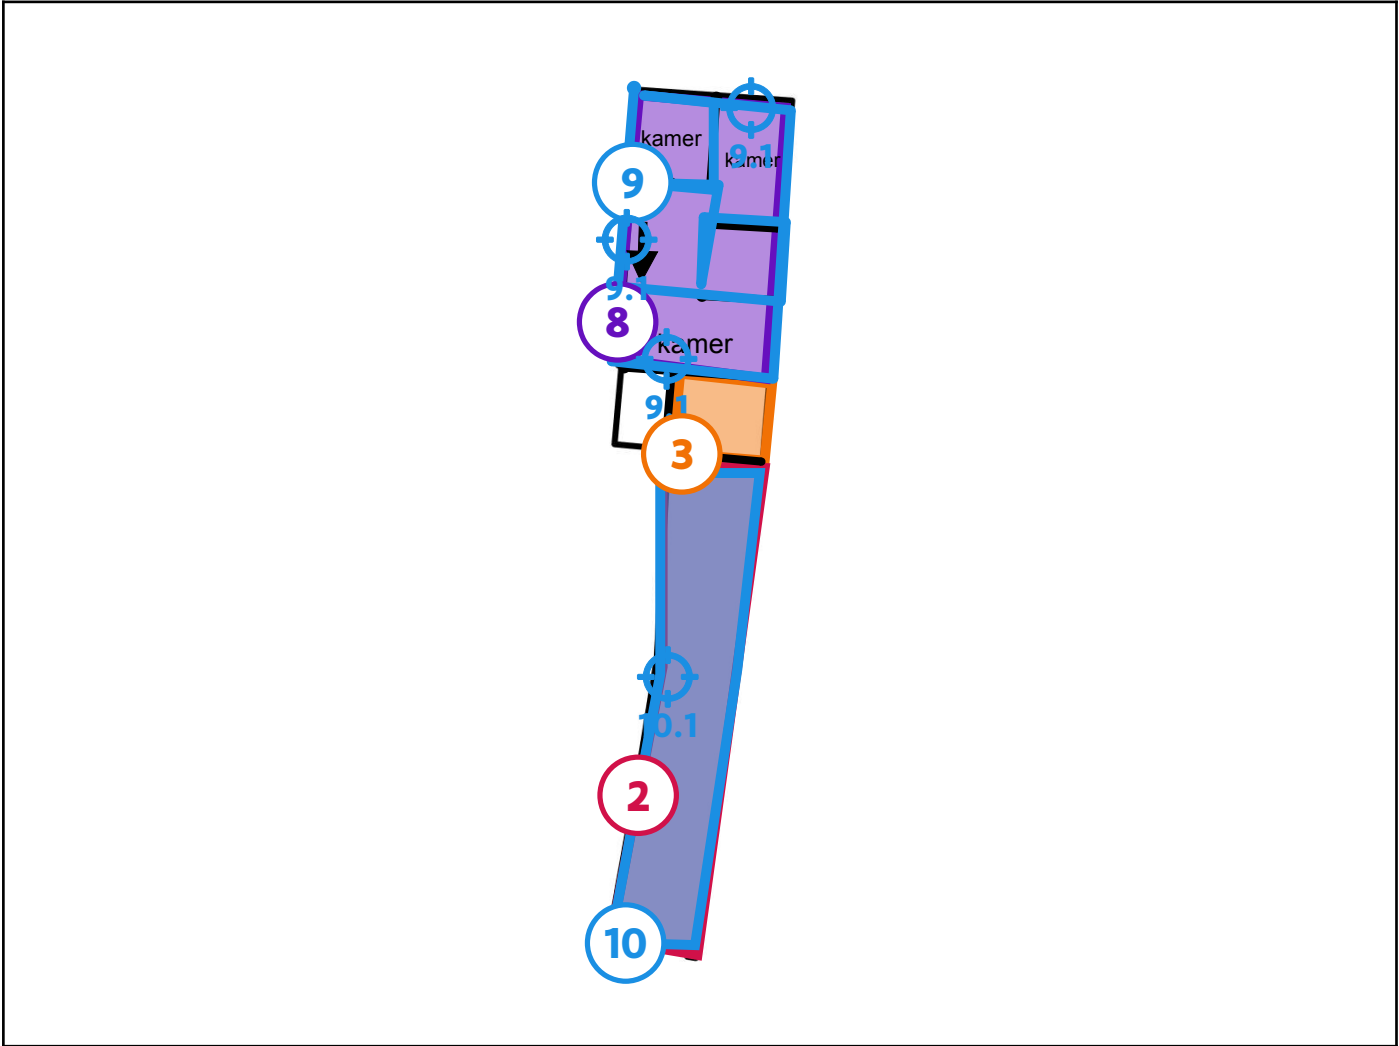
# Plan 1.4: 1ste verdieping

| Beschrijving | Type | Actie |
|---|---|---|
| 2. golfplaten achterkant hoofdgebouw | Asbestmateriaal | Dringend verwijderen |
| 3. golfplaten boven keuken | Asbestmateriaal | Verwijderen |

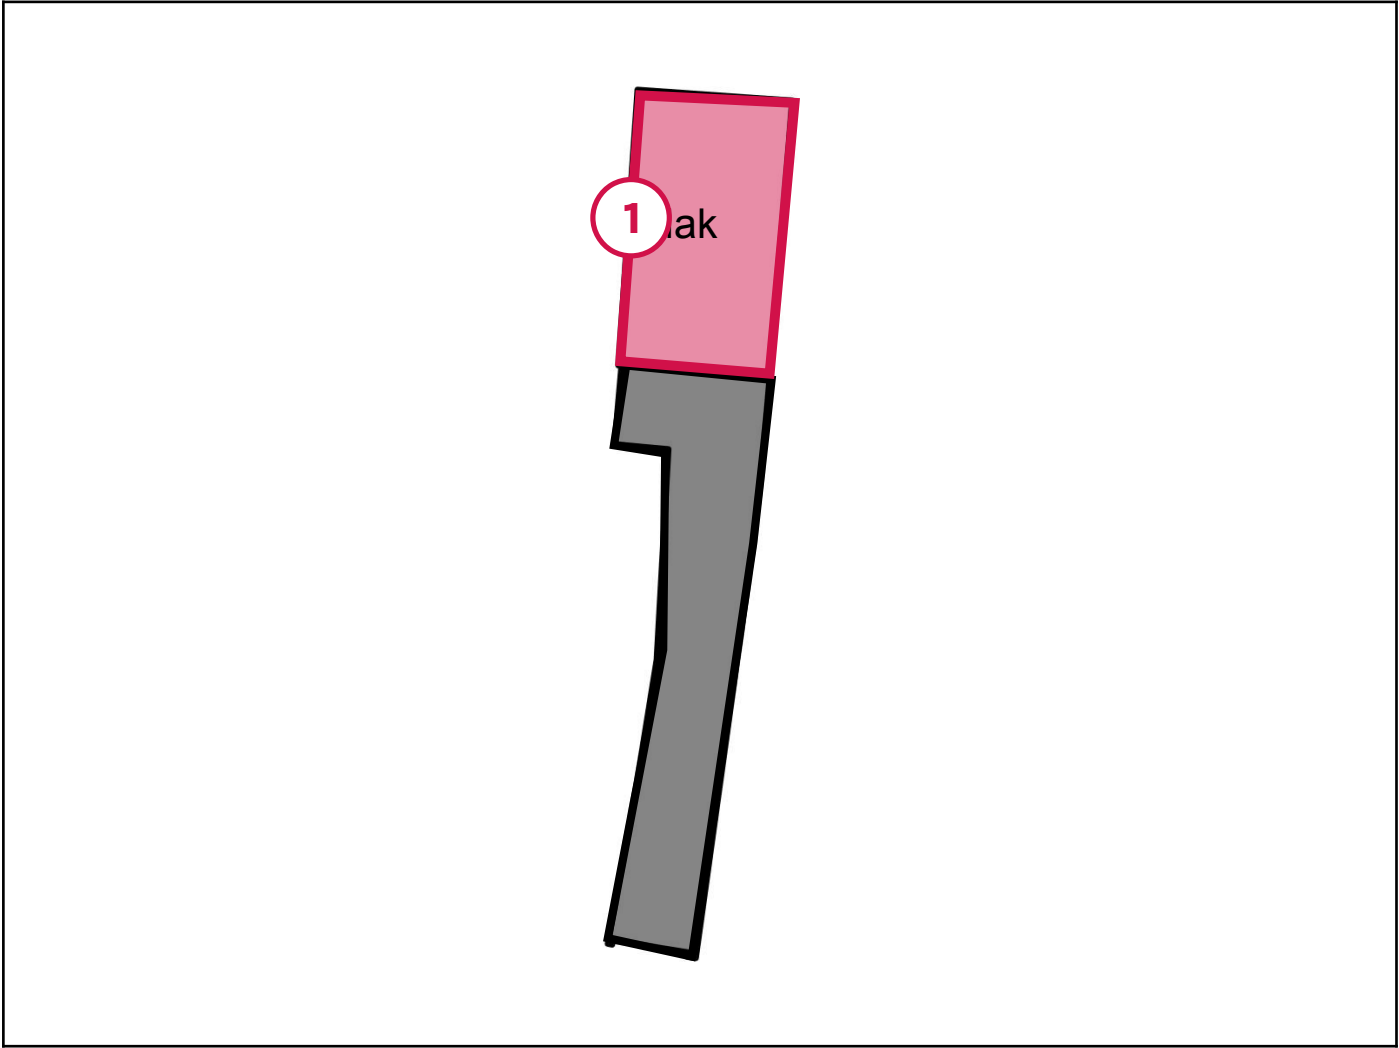
# Plan 1.6: Zolder / Dak

| Beschrijving | Type | Actie |
|---|---|---|
| 1. dakleien | Asbestmateriaal | Dringend verwijderen |

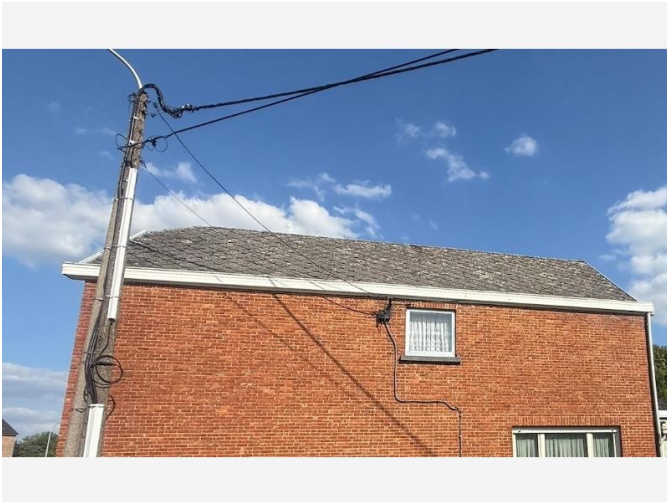
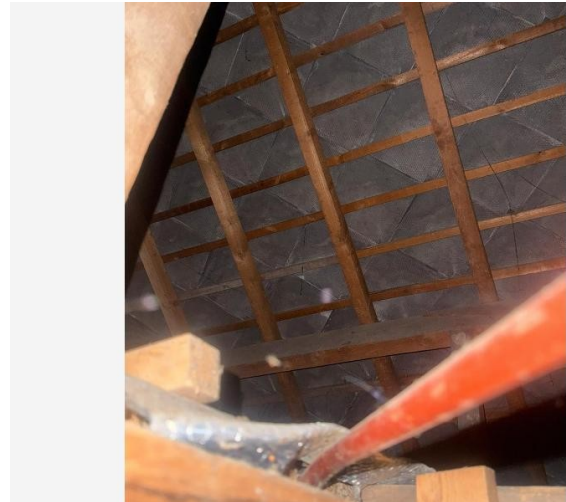
| Eindbeoordeling materiaalrisico | Hoog materiaalrisico en/of hoge kans op vezelvrijgave |

| Asbestsoort (vezeltype) | Crocidoliet aanwezig |
| Toestand van het materiaal | Matig beschadigd, matig verweerd |

| Beschrijving | dakleien |
| Asbestmateriaal | Dak- en gevelbekleding - Lei, shingle |
| Hoeveelheid (oppervlakte - aantal) | <ul style="list-style-type: none"><li>• 75,00 m<sup>2</sup> - 1 stuk</li></ul> |

**Dringend verwijderen**

- Zorg voor een veilig beheer. Vermijd het beschadigen van het asbestmateriaal. Controleer de toestand jaarlijks op wijzigingen.
- Verwijder dit asbestmateriaal zo snel mogelijk. Volg de toestand goed op.
- Voer bijkomende staalname(s) uit.

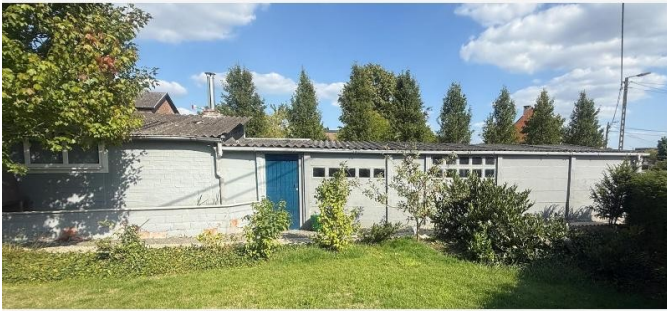
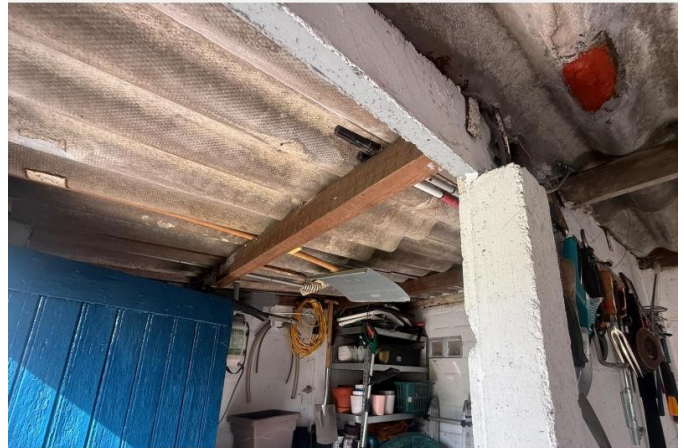
| Eindbeoordeling materiaalrisico | Hoog materiaalrisico en/of hoge kans op vezelvrijgave |

| Asbestsoort (vezeltype) | Crocidoliet aanwezig |
| Toestand van het materiaal | Matig beschadigd, matig verweerd |

| Beschrijving | golfplaten achterkant hoofdgebouw |
| Asbestmateriaal | Dak- en gevelbekleding - Golfplaat |
| Hoeveelheid (oppervlakte - aantal) | • 50,00 m <sup>2</sup> - 1 stuk |

**Dringend verwijderen**

- Zorg voor een veilig beheer. Vermijd het beschadigen van het asbestmateriaal. Controleer de toestand jaarlijks op wijzigingen.
- Verwijder dit asbestmateriaal zo snel mogelijk. Volg de toestand goed op.
- Voer bijkomende staalname(s) uit.

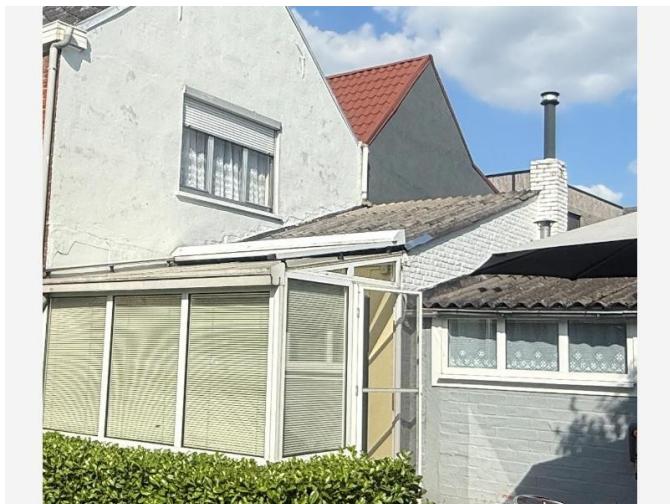
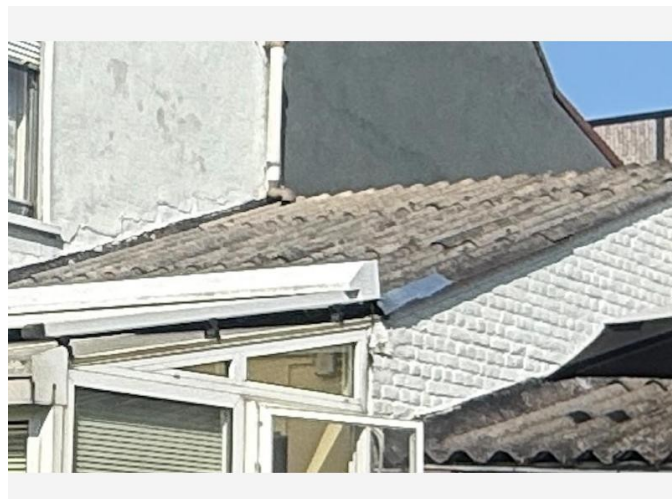
| Eindbeoordeling materiaalrisico | Verhoogd materiaalrisico en/of verhoogde kans op vezelvrijgave |

| Asbestsoort (vezeltype) | Crocidoliet aanwezig |
| Toestand van het materiaal | Matig beschadigd, matig verweerd |

| Beschrijving | golfplaten boven keuken |
| Hoeveelheid (oppervlakte - aantal) | • 9,00 m <sup>2</sup> - 1 stuk |

Verwijderen

- Zorg voor een veilig beheer. Vermijd het beschadigen van het asbestmateriaal. Controleer de toestand jaarlijks op wijzigingen.
- Verwijder dit asbestmateriaal zo snel mogelijk. Volg de toestand goed op.
- Voer bijkomende staalname(s) uit.

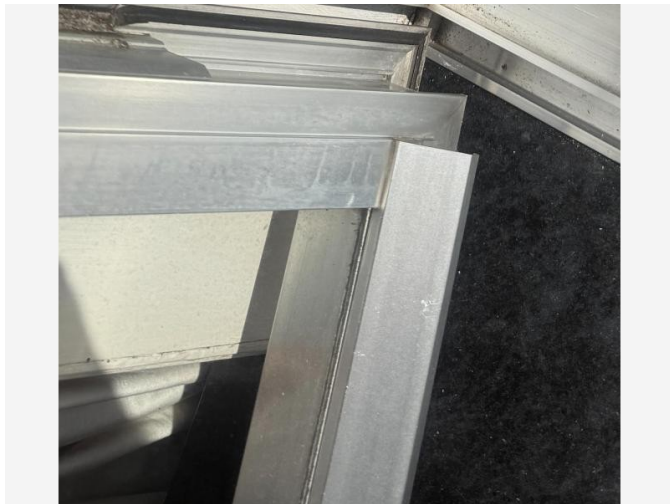
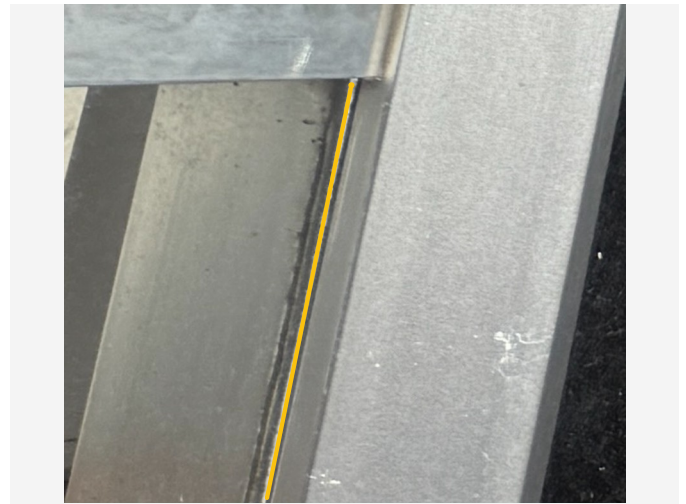
| Eindbeoordeling materiaalrisico | Laag materiaalrisico en/of verlaagde kans op vezelvrijgave |

| Asbestsoort (vezeltype) | Amfibool aanwezig, uitgezonderd crocidoliet |
| Toestand van het materiaal | Licht beschadigd, licht verweerd. Intact calciumsilicaatmateriaal of categorie III 'gebondenheid' |

| Beschrijving | mastiek (tussen aluminium en glas) |

Zorgvuldig beheren

- Zorg voor een veilig beheer. Vermijd het beschadigen van het asbestmateriaal. Controleer de toestand jaarlijks op wijzigingen.
- Voer bijkomende staalname(s) uit.

Verwijdering dmv puntafzuiging met een hepa stofzuiger. Oud raamwerk wordt gerecycleerd, maar er mogen geen restanten aan het raamwerk achterblijven.

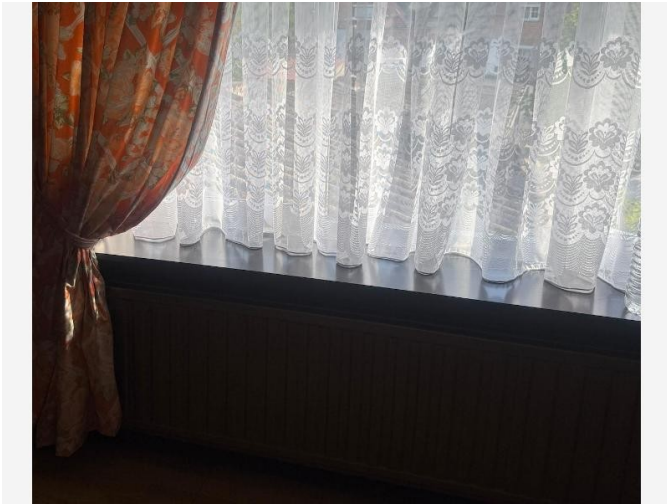
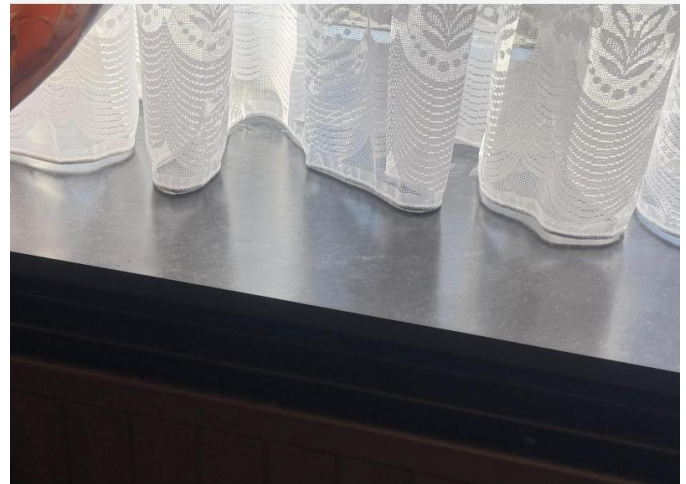
| Eindbeoordeling materiaalisico | Zeer laag materiaalisico en/of zeer lage kans op vezelvrijgave |

| Asbestsoort (vezeltype) | Alleen chrysotiel |
| Toestand van het materiaal | Licht beschadigd, licht verweerd. Intact calciumsilicaatmateriaal of categorie III 'gebondenheid' |

| Beschrijving | vensterbanken |

Zorgvuldig beheren

- Zorg voor een veilig beheer. Vermijd het beschadigen van het asbestmateriaal. Controleer de toestand jaarlijks op wijzigingen.
- Voer bijkomende staalname(s) uit.

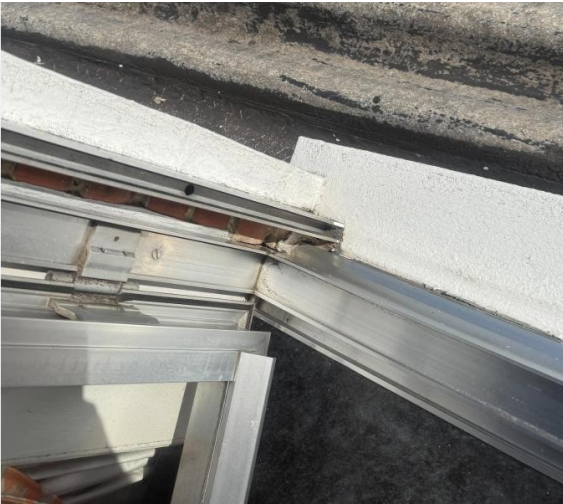
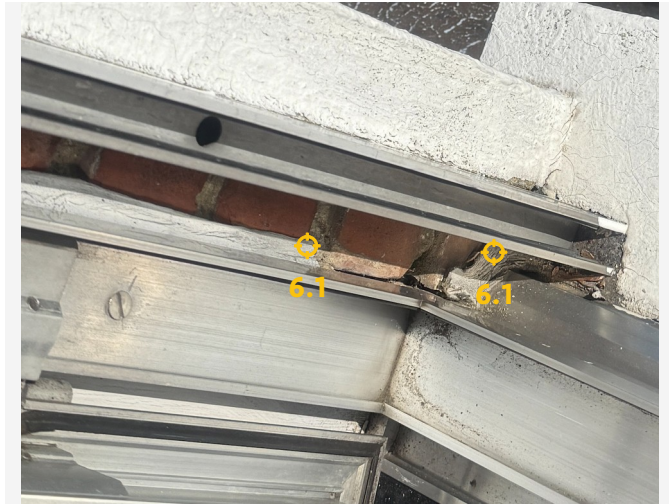
| Eindbeoordeling materiaalrisico | Laag materiaalrisico en/of verlaagde kans op vezelvrijgave |

| Toestand van het materiaal | Licht beschadigd, licht verweerd. Intact calciumsilicaatmateriaal of categorie III 'gebondenheid' |

| # | Type | Referentie | Resultaat |
|---|---|---|---|
| 6.1 | Mengmonster | M02 | Chrysotiel |

| Beschrijving | mastiek |

Zorgvuldig beheren

- Zorg voor een veilig beheer. Vermijd het beschadigen van het asbestmateriaal. Controleer de toestand jaarlijks op wijzigingen.

- Eenvoudige handelingen: mag via doe-het-zelf of door werknemer(s) met opleidingsattest eenvoudige handelingen  
Losse vezels komen vrij bij het verwijderen.  
Verwijdering dmv puntafzuiging met een hepa stofzuiger.  
Oud raamwerk wordt gerecycleerd, maar er mogen geen restanten aan het raamwerk achterblijven.

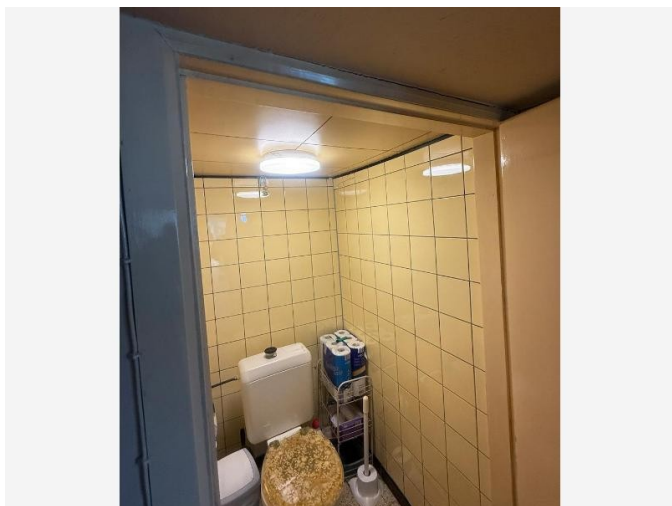
Achter de tegels zou asbestverdacht tegellijm aanwezig kunnen zijn.

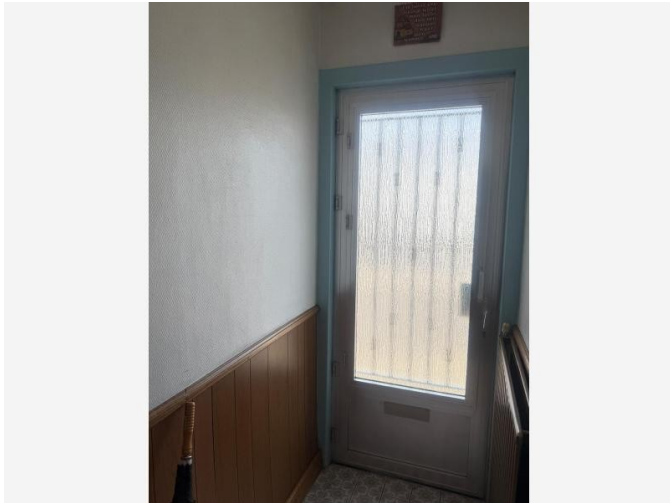
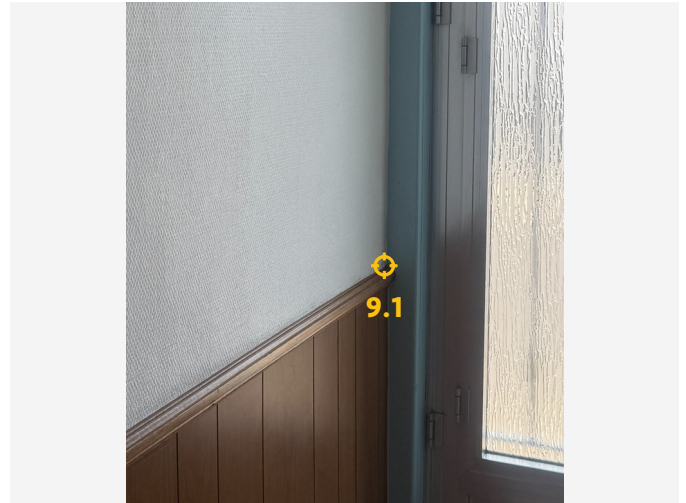
## Fiche 9: pleister muren

Geen asbest

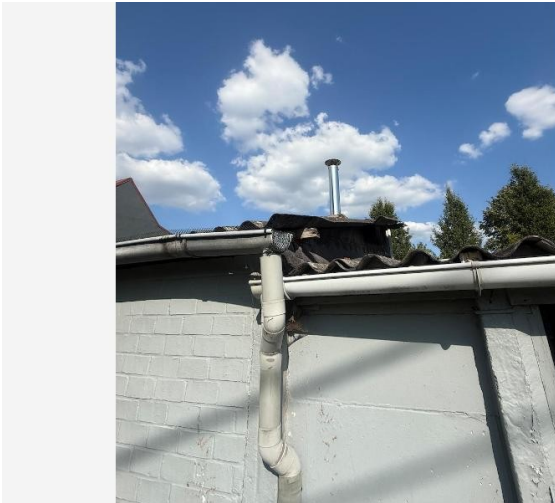
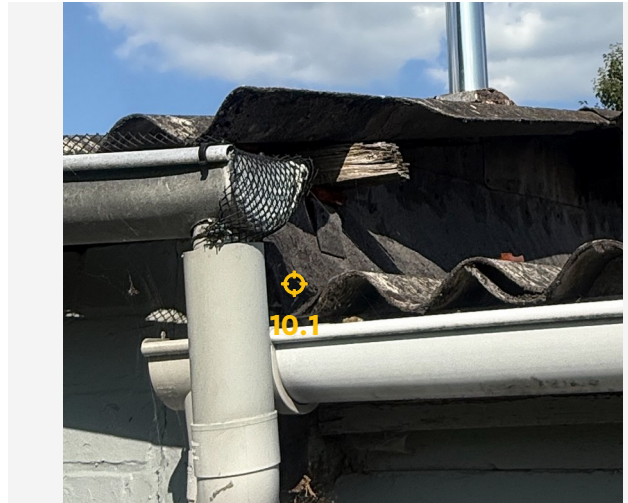
## Fiche 10: roofing onder de golfplaten

Geen asbest
