# Asbestinventarisatetest

Processieweg 9, 3140 Keerbergen

Attestnummer : 20250831-000135.000

**Asbestveilig** (maar mogelijk niet asbestvrij)

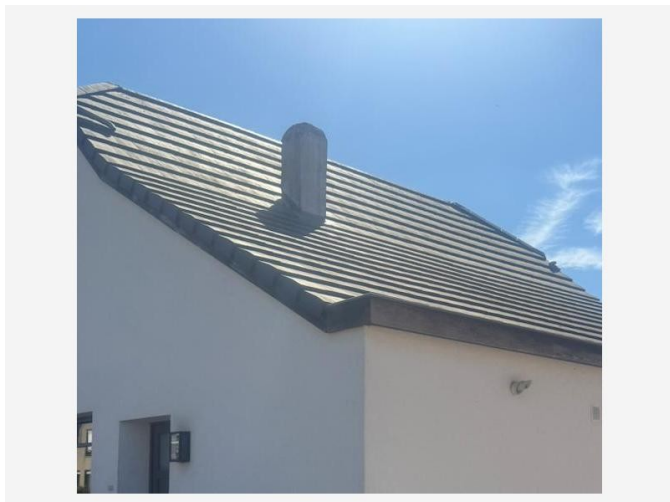
*Situeringsfoto*

**Reden:** Het te onderzoeken materiaal situeert zich hoger dan 3,50 m te rekenen vanaf een veilige ondergrond

**Uitleg van de asbestdeskundige:** hoogte hoger dan 3,50m.

visueel niet-asbestverdacht.

er zouden asbestverdachte toepassingen aanwezig kunnen zijn in de schoorsteen zelf.

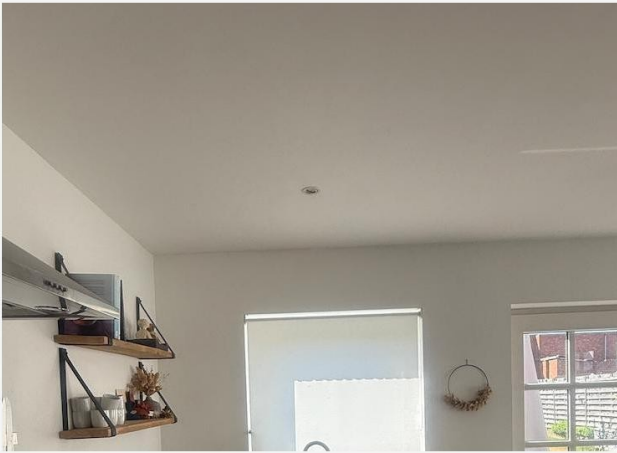
Vrije foto

Achter het vals plafond zouden er asbestverdachte toepassingen aanwezig kunnen zijn.

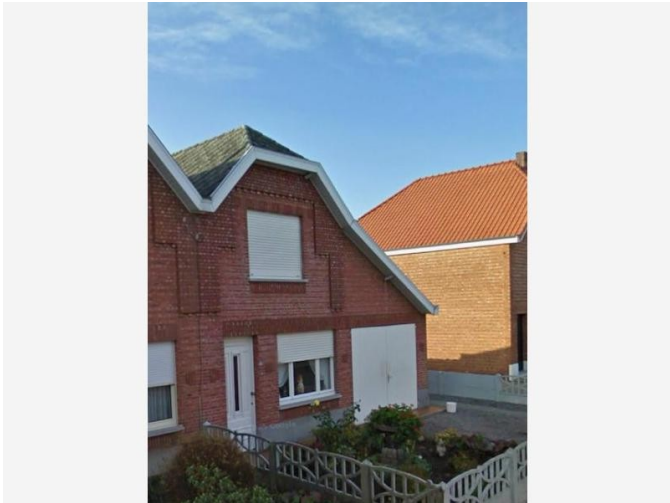
Vrije foto

geplaatst na 2011.

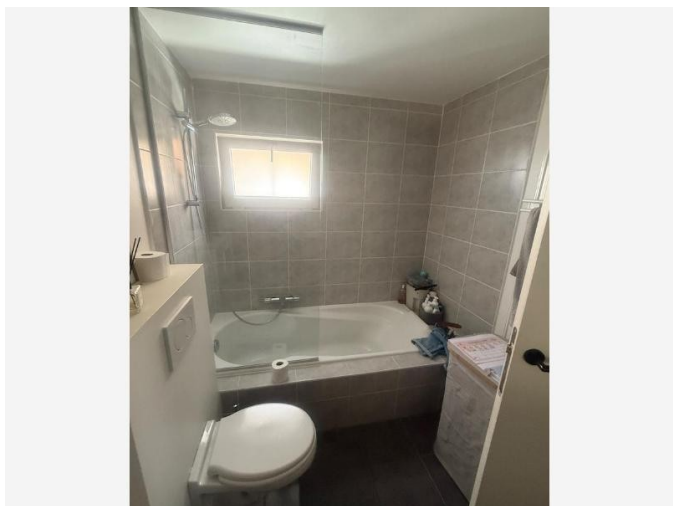
Vrije foto

Achter de tegels zou asbestverdacht tegellijm aanwezig kunnen zijn.

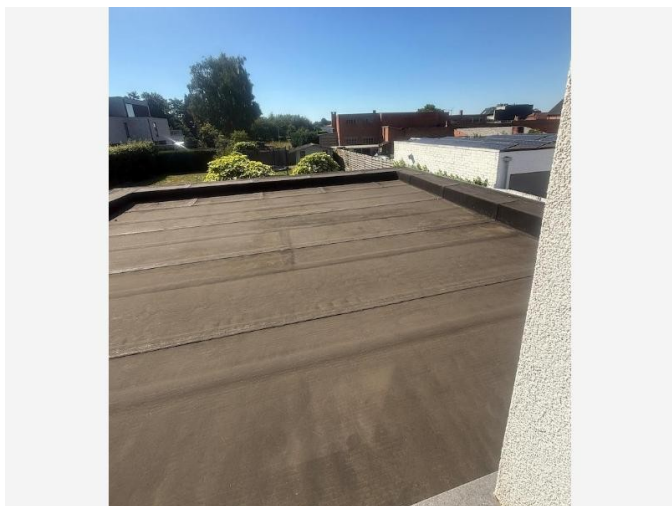
Vrije foto

geplaatst in 2014.

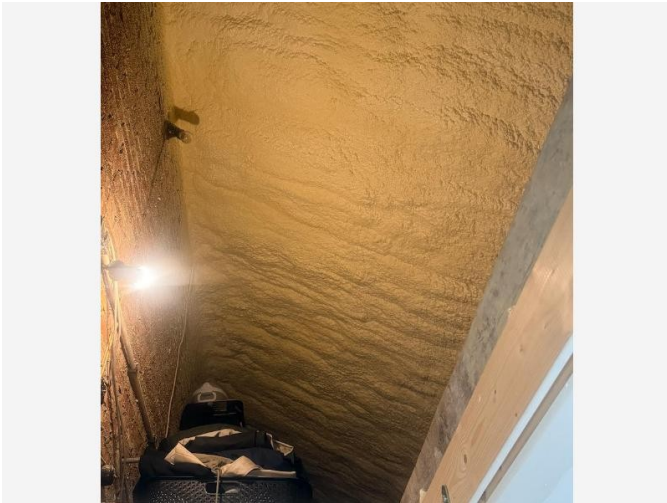
Vrije foto

geplaatst in 2014.

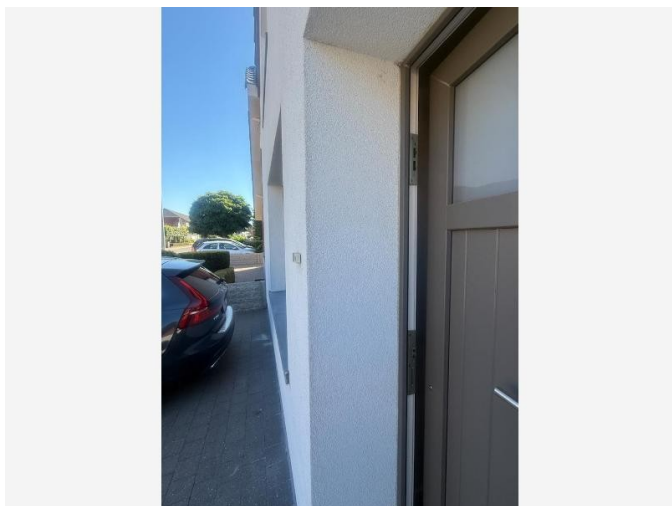
Vrije foto

niet-asbestverdacht.

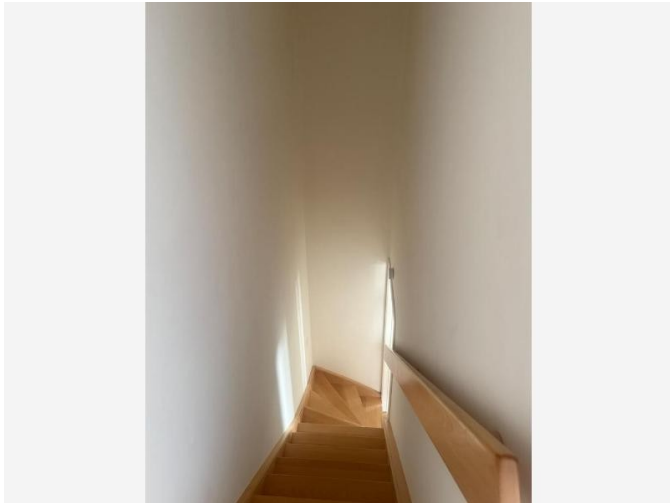
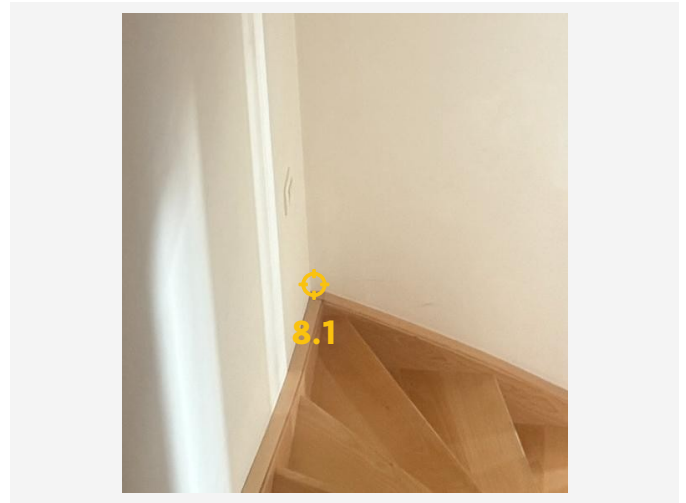
## Fiche 8: pleister muren

Geen asbest

| # | Type | Referentie | Resultaat |
|---|---|---|---|
| 8.1 | Mengmonster | M01 | Geen asbest |

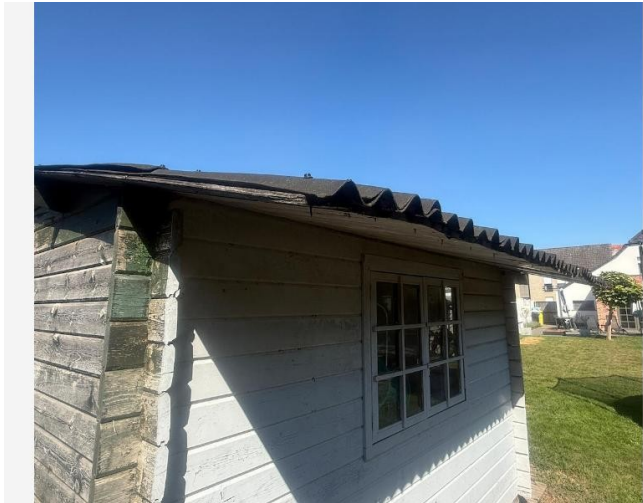
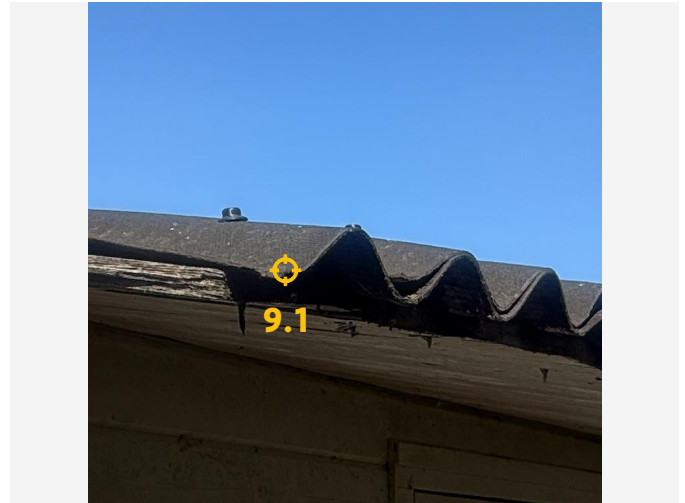
## Fiche 9: Flexibele roofing (bitumen) tuinhuis

Geen asbest

| # | Type | Referentie | Resultaat |
|---|---|---|---|
| 9.1 | Puntmonster | M03 | Geen asbest |

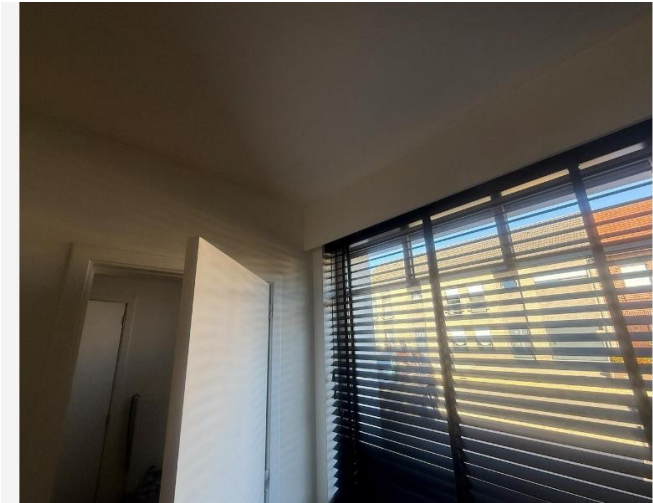
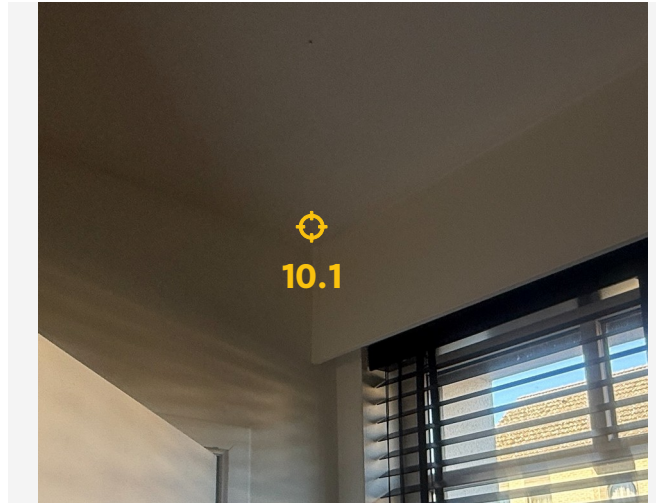
## Fiche 10: pleister plafond

Geen asbest

| # | Type | Referentie | Resultaat |
|---|---|---|---|
| 10.1 | Mengmonster | M02 | Geen asbest |
