# Asbestinventarisatetest

Leemputten 16, 2590 Berlaar

Attestnummer : 20250830-000122.000

Uitgegeven op : 30.08.2025

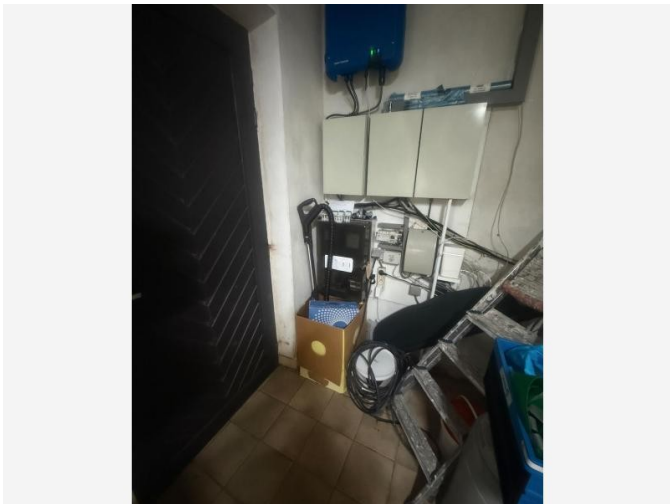
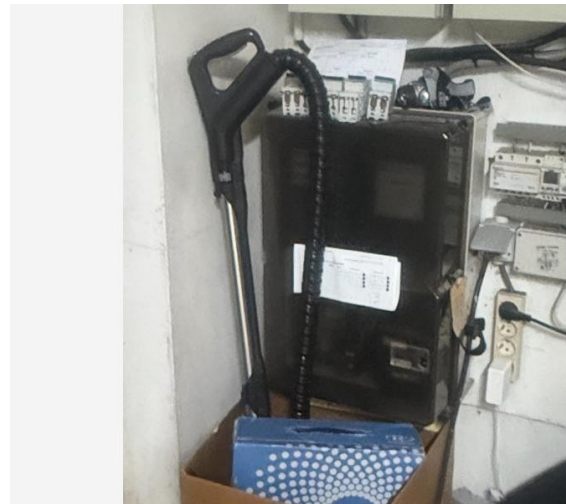
Het asbestmateriaal valt onder de mijlpaal van 2040.

| Eindbeoordeling materiaalrisico | Zeer laag materiaalrisico en/of zeer lage kans op vezelvrijgave |

| Asbestsoort (vezeltype) | Crocidoliet aanwezig |
| Toestand van het materiaal | Onbeschadigd, niet verweerd |

| Asbestmateriaal | Plaat, paneel, tablet - Type Bakeliet |

- Zorg voor een veilig beheer. Vermijd het beschadigen van het asbestmateriaal. Controleer de toestand jaarlijks op wijzigingen.
- Voer bijkomende staalname(s) uit.

- Eenvoudige handelingen: mag via doe-het-zelf of door werknemer(s) met opleidingsattest eenvoudige handelingen  
De meterkast is waarschijnlijk eigendom van Fluvius. In dat geval mag u deze niet zelf verwijderen. Neem bij vragen contact op met Fluvius.

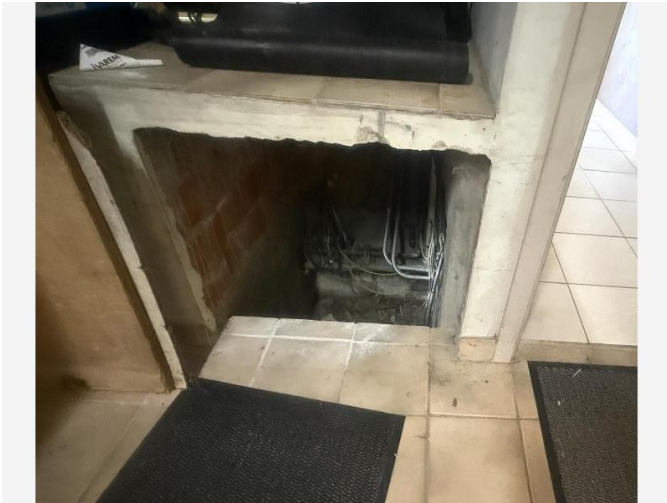
**Reden:** Het onderzoek kan niet uitgevoerd worden binnen de bepalingen van de Welzijnswet

**Uitleg van de asbestdeskundige:** hoogte lager dan 1,50m.

Geen asbestverdachte toepassingen waargenomen.

In de schuilkelder zelf is het niet uitgesloten dat er asbestverdachte toepassingen aanwezig zouden kunnen zijn.

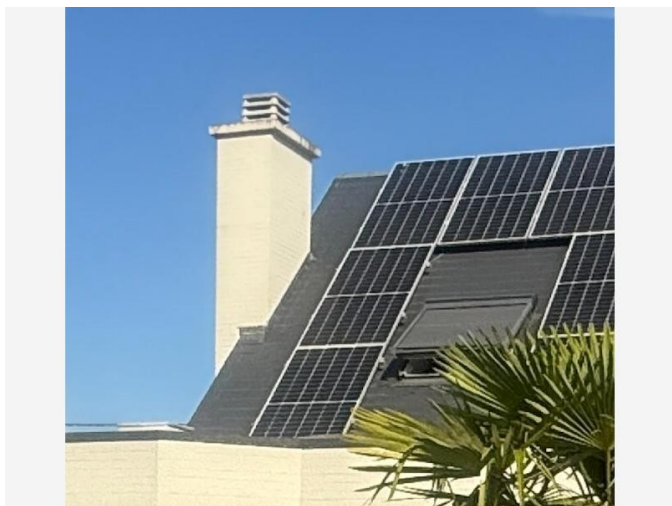
**Reden:** Het te onderzoeken materiaal situeert zich hoger dan 3,50 m te rekenen vanaf een veilige ondergrond

**Uitleg van de asbestdeskundige:** hoogte hoger dan 3,50m.

visueel niet-asbestverdacht.

er zouden asbestverdachte toepassingen aanwezig kunnen zijn in de schoorsteen zelf.

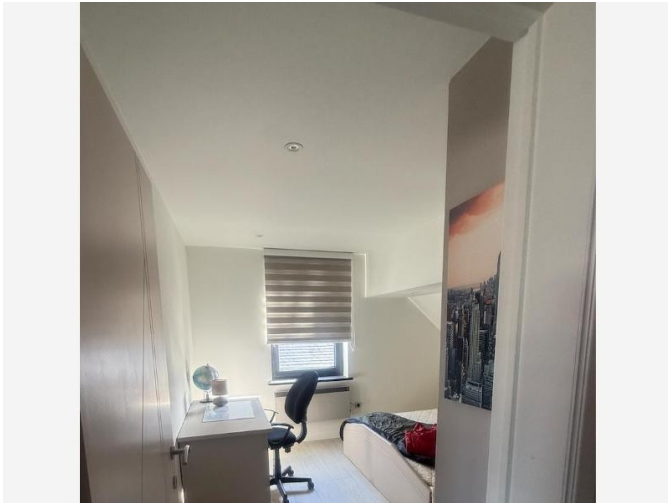
Achter het vals plafond zouden asbestverdachte toepassingen aanwezig kunnen zijn.

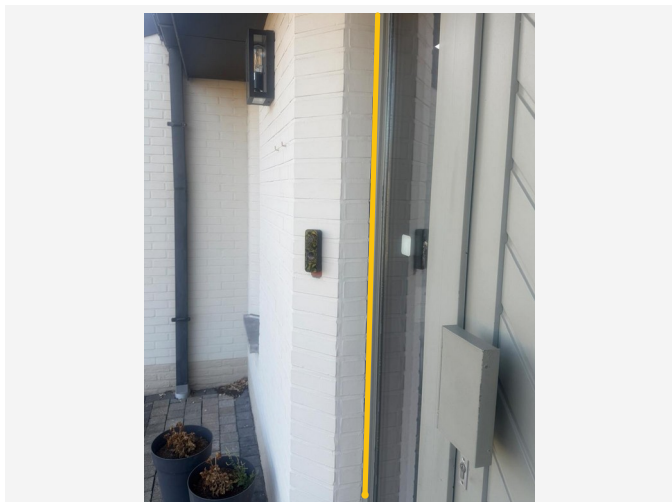
niet-asbestverdacht.

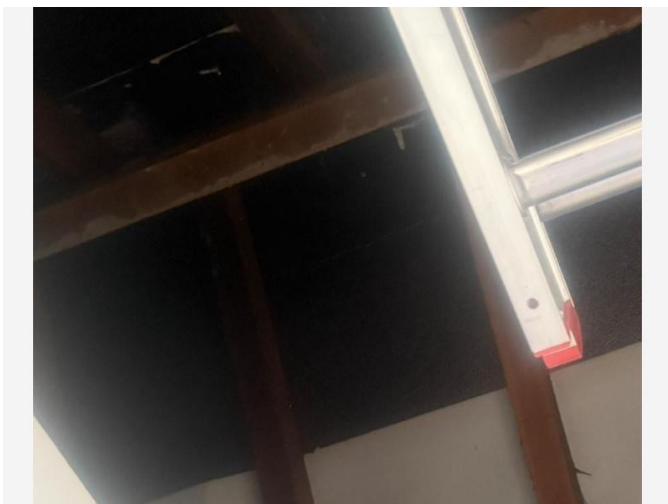
Er werden geen asbestverdachte toepassingen waargenomen.

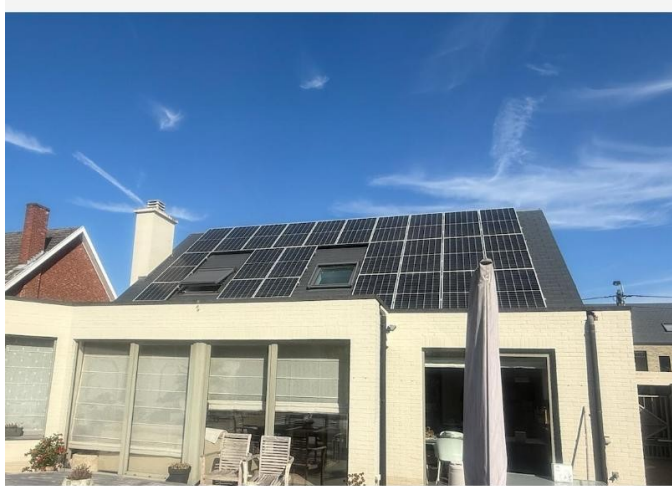
Vernieuwd in 2021.

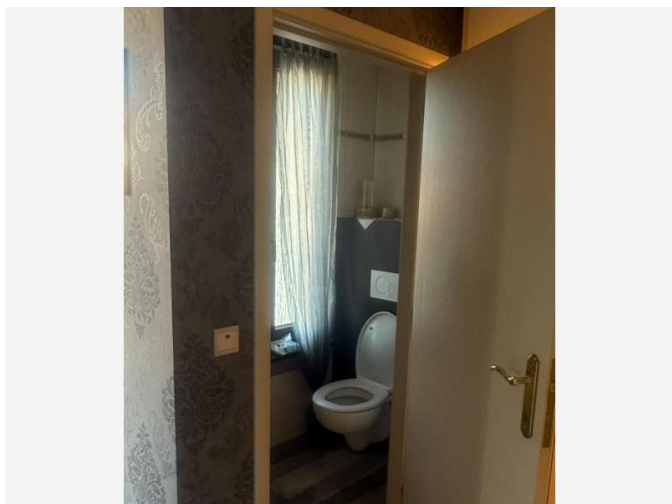
Achter de tegels zou asbestverdacht tegellijm aanwezig kunnen zijn.

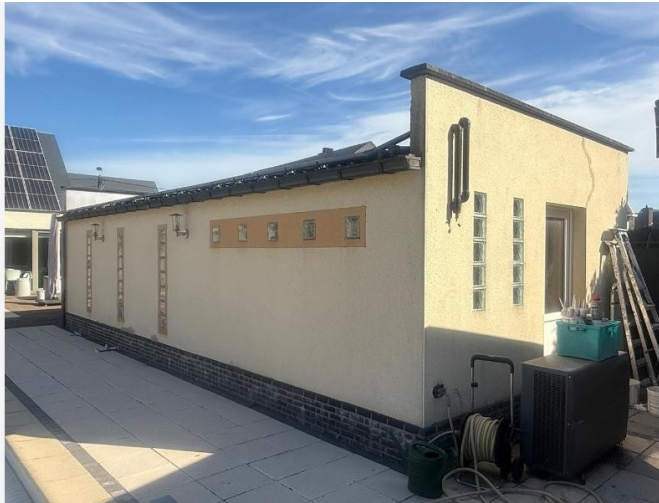
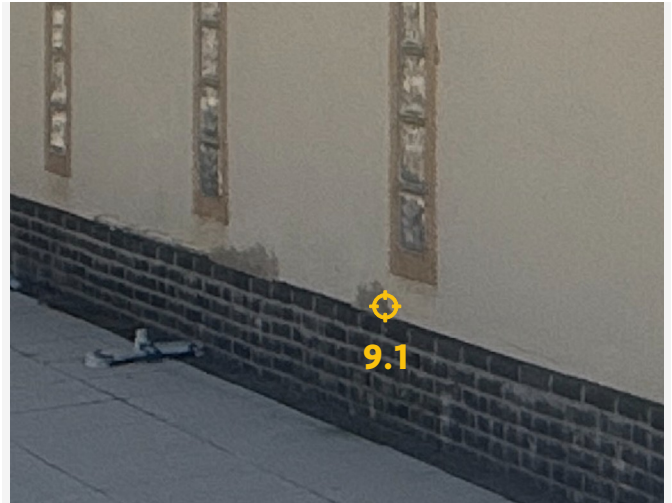
## Fiche 9: crepi

Geen asbest

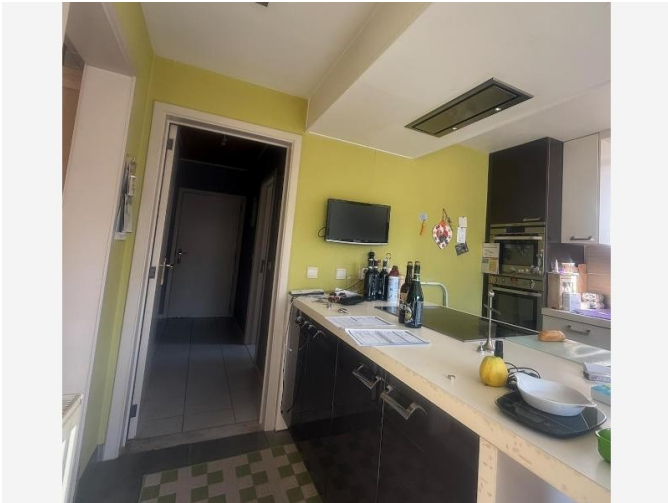
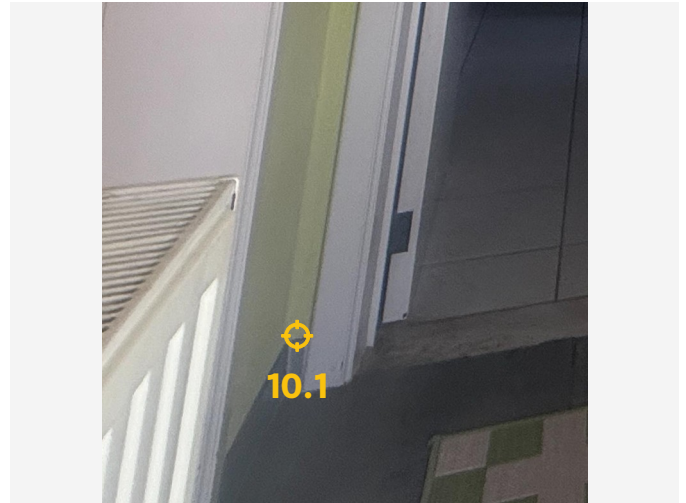
## Fiche 10: pleister muren

Geen asbest
