# Asbestinventarisatetest

Arendonckstraat 4, 2800 Mechelen

Attestnummer : 20250906-000101.000

Uitgegeven op : 06.09.2025

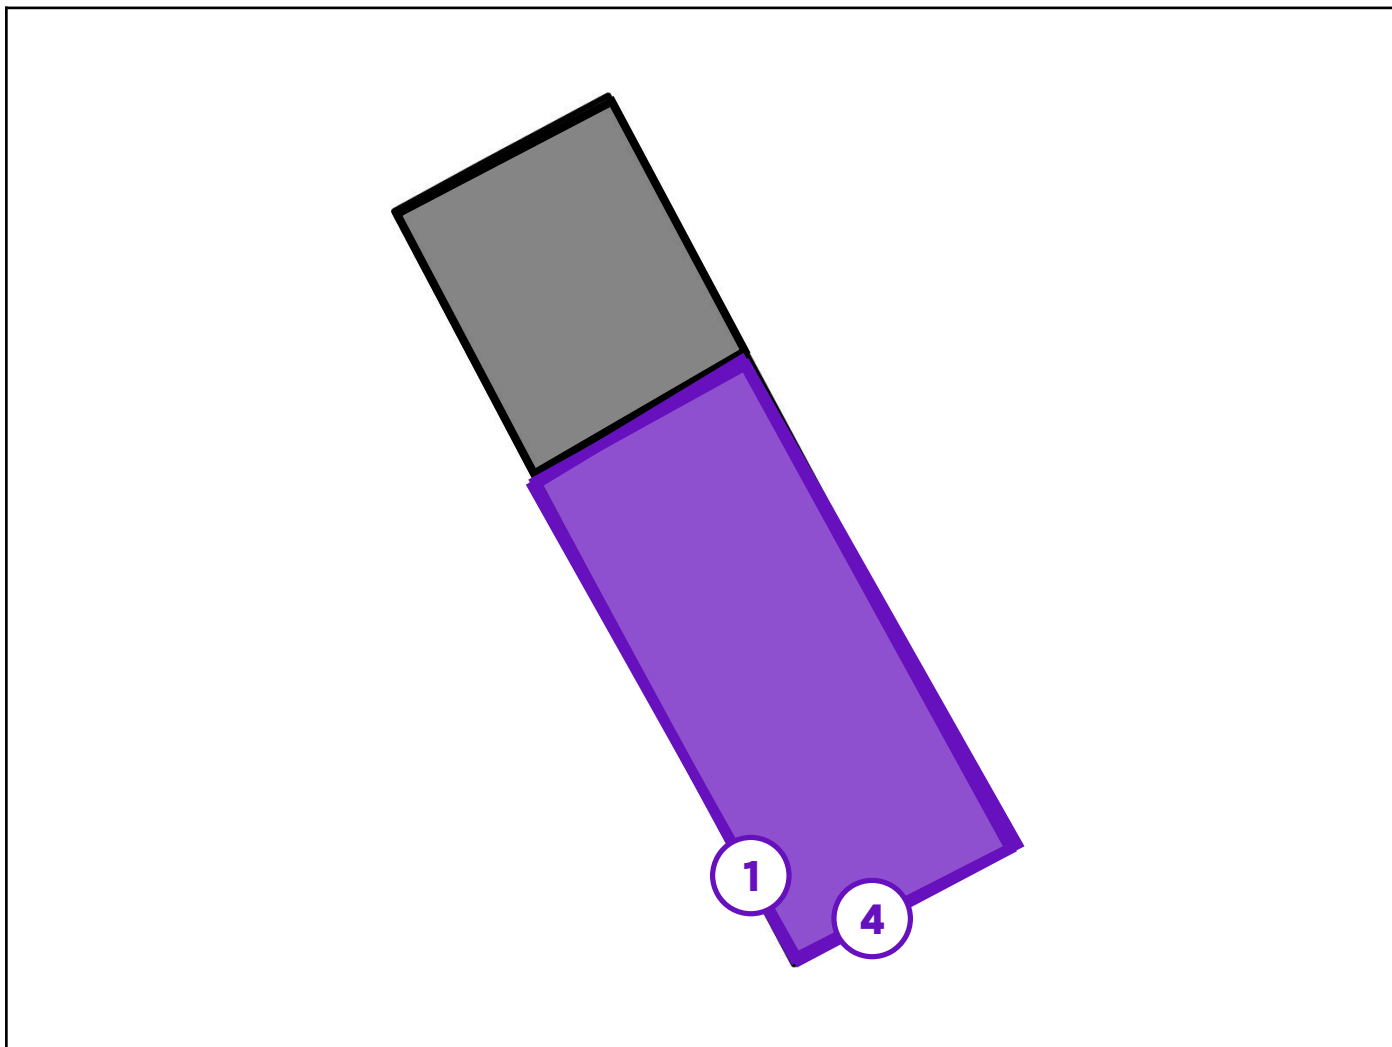
## Plan 1.10: Dak

| Beschrijving | Type | Actie |
|---|---|---|
| 1. plat dak | Beperking | - |
| 4. plat dak | Advies | - |

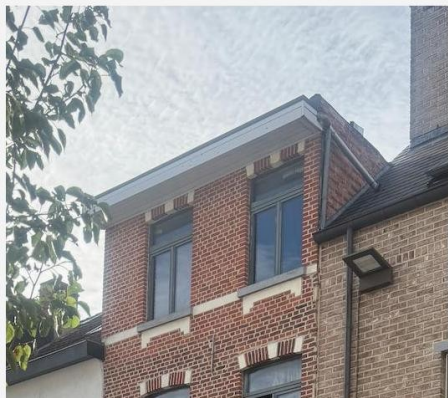
*Situeringsfoto*

**Reden:** Het te onderzoeken materiaal situeert zich hoger dan 3,50 m te rekenen vanaf een veilige ondergrond

**Uitleg van de asbestdeskundige:** hoogte hoger dan 3,50m.

Er zouden asbestverdachte toepassingen aanwezig kunnen zijn op het dak (niet geïnspecteerd omwille hoogtebeperking).

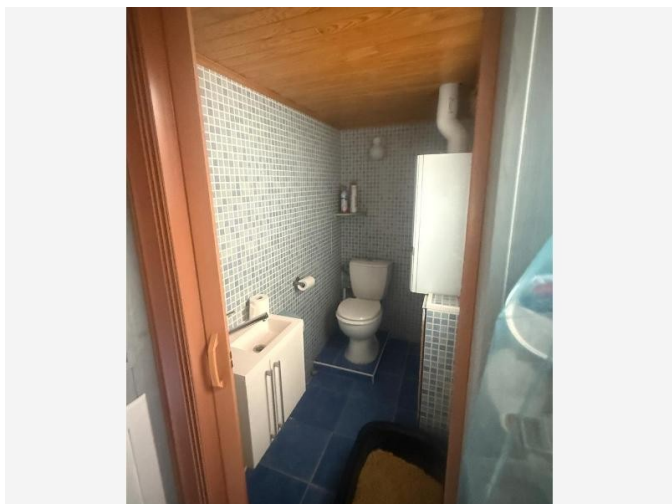
Vrije foto

Achter de tegels zou asbestverdacht tegellijm aanwezig kunnen zijn.

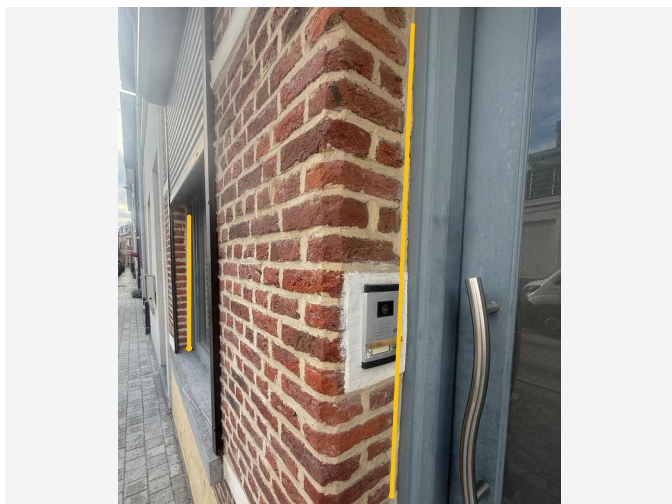
Vrije foto

niet-asbestverdacht.

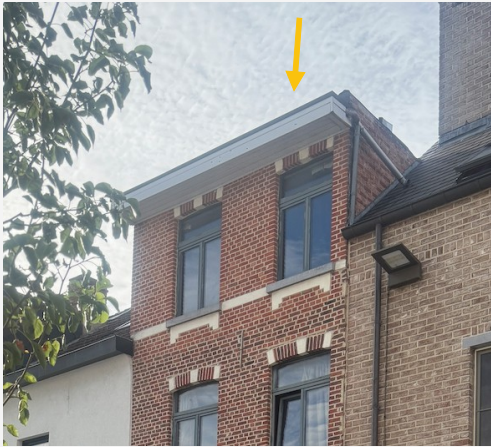
Vrije foto

vernieuwd in 2019.

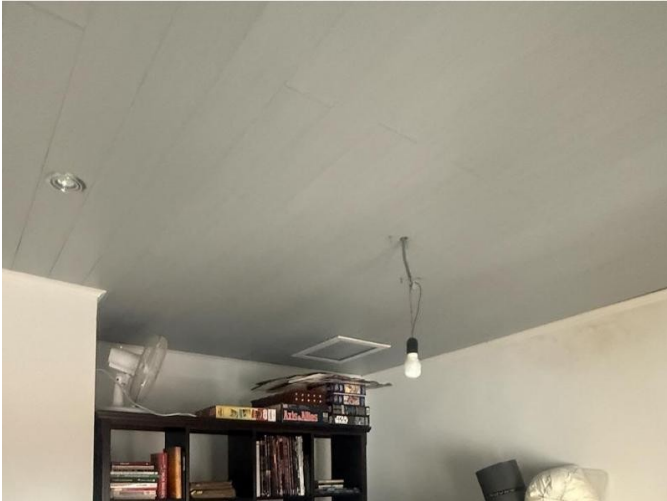
Vrije foto

Achter het vals plafond zouden asbestverdachte toepassingen aanwezig kunnen zijn.

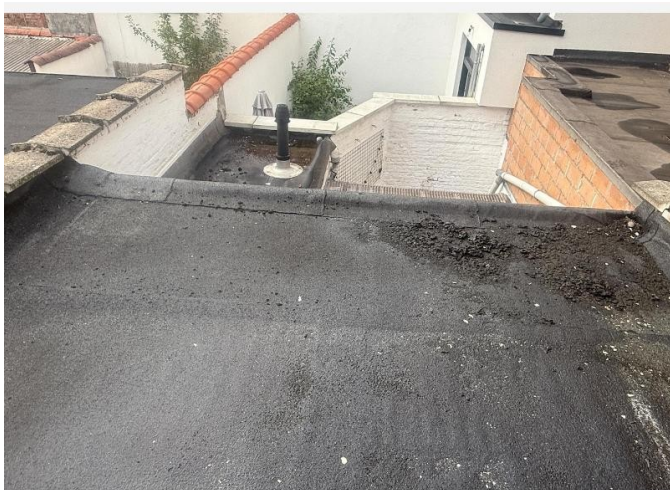
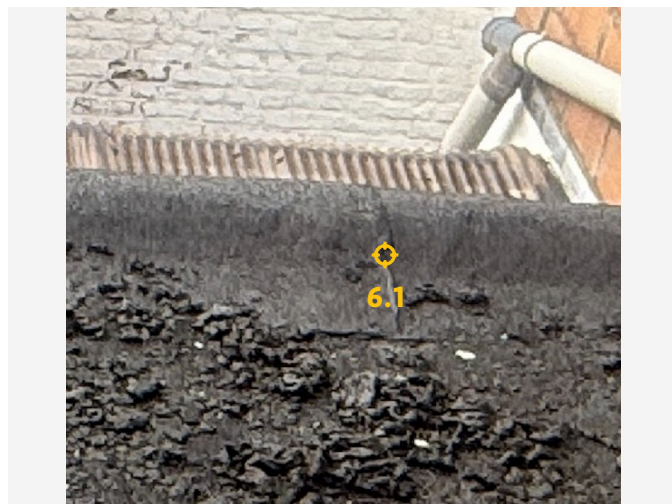
## Fiche 6: roofing

Geen asbest

| # | Type | Referentie | Resultaat |
|---|---|---|---|
| 6.1 | Puntmonster | M02 | Geen asbest |

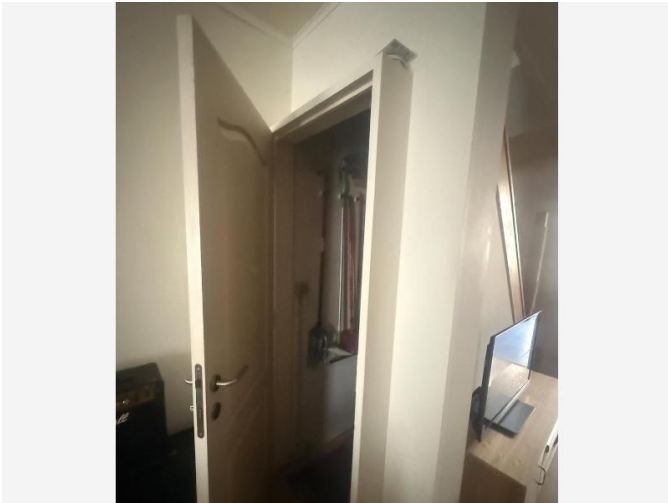
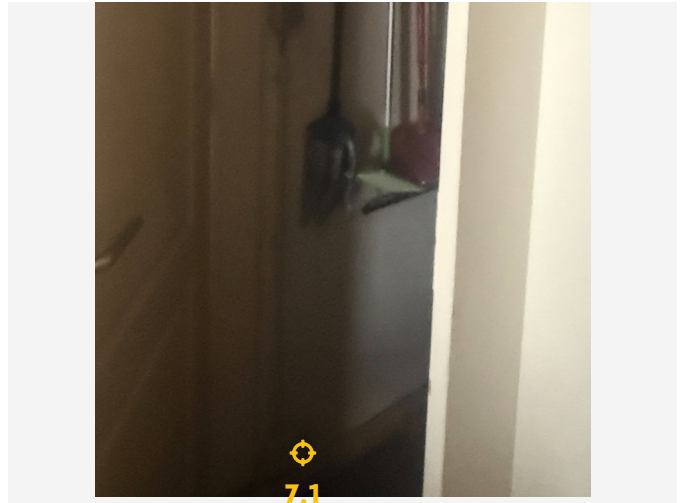
## Fiche 7: pleister muren

Geen asbest

| # | Type | Referentie | Resultaat |
|---|---|---|---|
| 7.1 | Mengmonster | M01 | Geen asbest |
