Asbestinventarisatetest

Stationsstraat 11, 2220 Heist-op-den-Berg

Attestnummer : 20250504-000159.000

Uitgegeven op : 04.05.2025

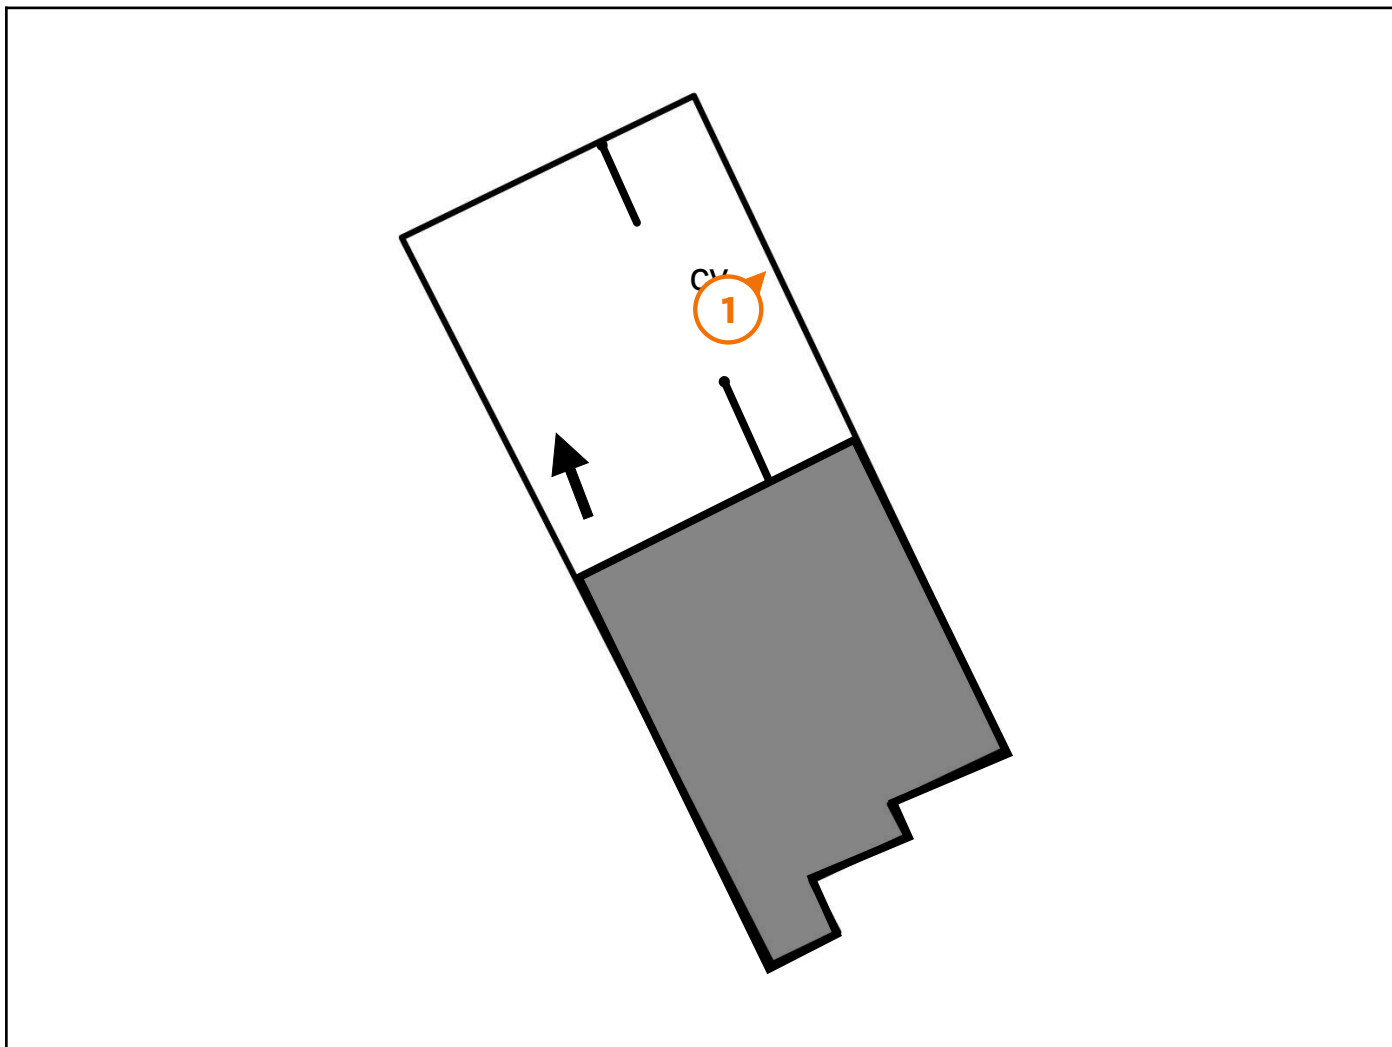
Plan 1.1: Kelder

Beschrijving	Type	Actie
1. roetluik	Asbestmateriaal	Verwijderen

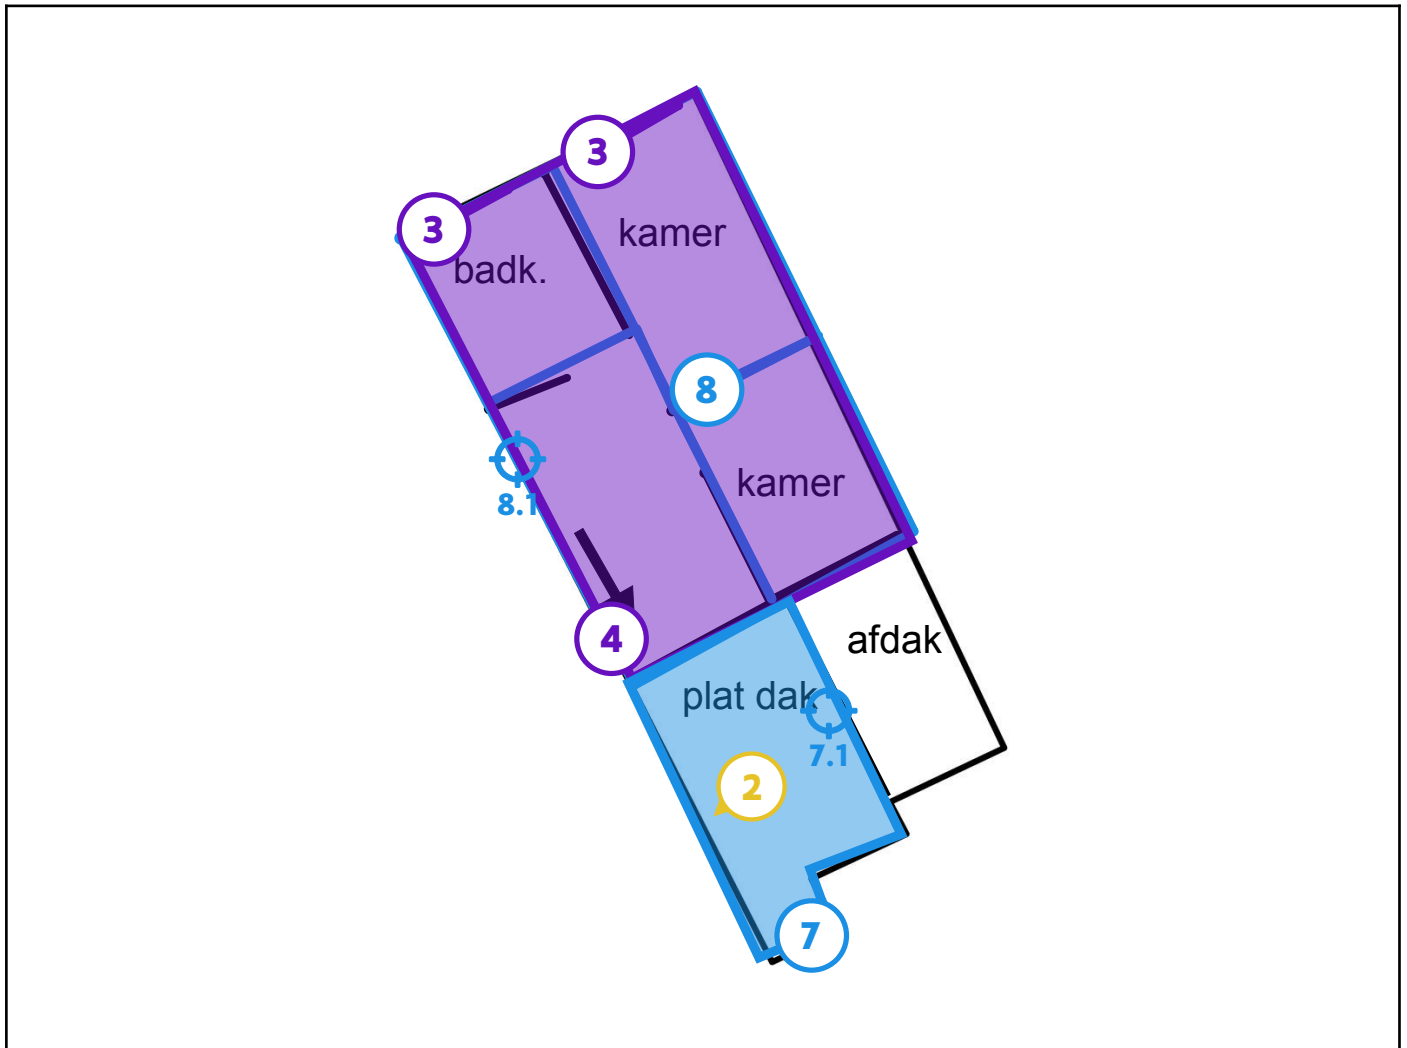
Plan 1.3: 1ste verdieping

Beschrijving	Type	Actie
2. schouwen (2)	Asbestmateriaal	Zorgvuldig beheren
3. mastiek	Advies	-
4. vals plafond	Advies	-
7. roofing	Geen asbest	-
7.1 Code: M03	Puntmonster	-
8. pleister muren	Geen asbest	-
8.1 Code: M01	Mengmonster	-

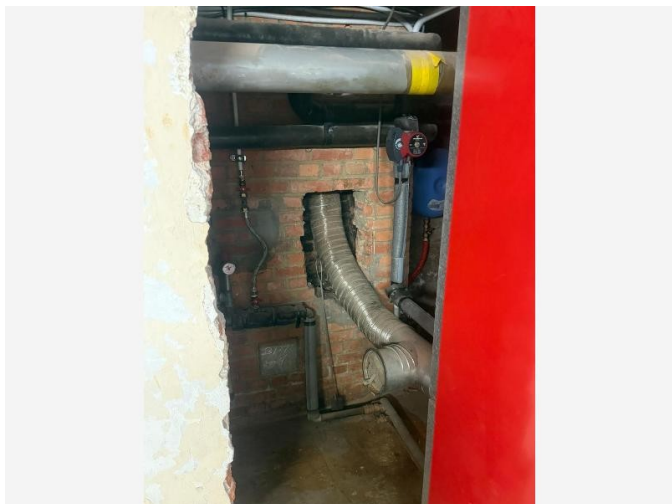
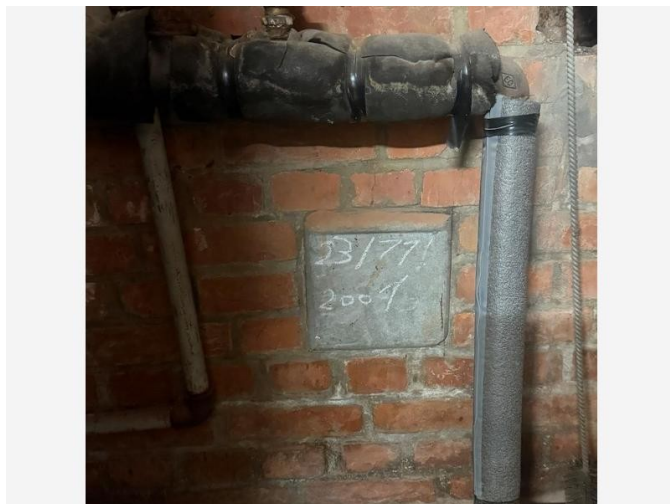
Eindbeoordeling materiaalrisico	Verhoogd materiaalrisico en/of verhoogde kans op vezelvrijgave
---------------------------------	--

Gebondenheid	Categorie 1: hechtgebonden in oorsprong
Asbestsoort (vezeltype)	Crocidoliet aanwezig
Asbestconcentratie	Laag (< 50%)
Afschermingsgraad van het gehele materiaal	Geheel of deels (ook) vrij aan de binnenlucht
Toestand van het materiaal	Licht beschadigd, licht verweerd. Intact calciumsilicaatmateriaal of categorie III 'gebondenheid'

Beschrijving	roetluik
Omgeving	Binnen
Primaire drager	HVAC infrastructuur en uitrusting
Asbestmateriaal	Brandwerende afsluiting (prefab geheel) - Luik
Bindmiddel van asbestmateriaal	Cement
Gebondenheid op basis van bindmiddel	Hecht
Hoeveelheid (gewicht - aantal)	<ul style="list-style-type: none">• 2,00 kg - 1 stuk
Totaal gewicht	2,00 kg
Eenvoudig bereikbaar	Ja
Bevestigingswijze	<ul style="list-style-type: none">• Los (al dan niet bedekt)• Verlijmd, ingegoten, versmeerd
Identificatiemethode	Vaststelling zonder monsternamen
Destructieve handeling voor identificatie	Nee

Verwijderen

- Zorg voor een veilig beheer. Vermijd het beschadigen van het asbestmateriaal. Controleer de toestand jaarlijks op wijzigingen.
- Zorg voor een veilig beheer en verwijder dit asbestmateriaal wanneer het bij werken eenvoudig bereikbaar wordt. Controleer de toestand jaarlijks op wijzigingen.
- Verwijder dit asbestmateriaal zo snel mogelijk. Volg de toestand goed op.

- Eenvoudige handelingen: mag via doe-het-zelf of door werknemer(s) met opleidingsattest eenvoudige handelingen
U mag deze toepassing zelf verwijderen, inachtneming van de nodige veiligheidsmaatregelen.

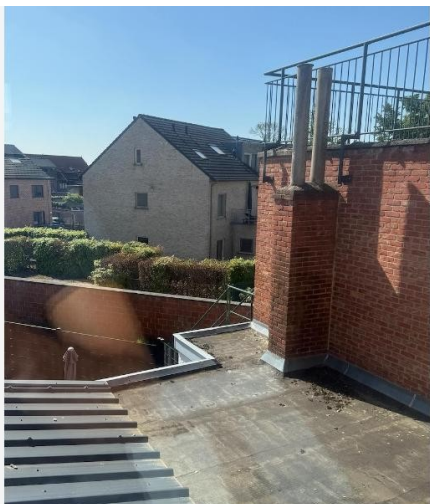
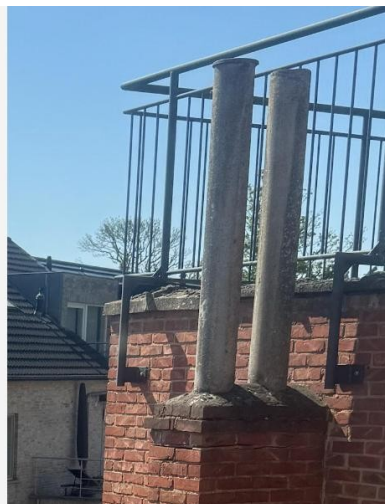
Eindbeoordeling materiaalrisico	Laag materiaalrisico en/of verlaagde kans op vezelvrijgave
---------------------------------	--

Gebondenheid	Categorie 1: hechtgebonden in oorsprong
Asbestsoort (vezeltype)	Crocidoliet aanwezig
Asbestconcentratie	Laag (< 50%)
Afschermingsgraad van het gehele materiaal	Geheel of deels vrij aan de buitenlucht
Toestand van het materiaal	Licht beschadigd, licht verweerd. Intact calciumsilicaatmateriaal of categorie III 'gebondenheid'

Beschrijving	schouwen (2)
Omgeving	Buiten
Primaire drager	HVAC infrastructuur en uitrusting
Asbestmateriaal	Buis, koker, leiding, pijp, doorvoer
Bindmiddel van asbestmateriaal	Cement
Gebondenheid op basis van bindmiddel	Hecht
Hoeveelheid (lengte - omtrek - dikte - aantal)	<ul style="list-style-type: none">• 6,00 m - 50,00 cm - 2,00 cm - 1 stuk
Totaal volume	0,06 m ³
Eenvoudig bereikbaar	Ja
Bevestigingswijze	<ul style="list-style-type: none">• Geklemd
Identificatiemethode	Vaststelling zonder monstername
Destructieve handeling voor identificatie	Nee

Zorgvuldig beheren

- Zorg voor een veilig beheer. Vermijd het beschadigen van het asbestmateriaal. Controleer de toestand jaarlijks op wijzigingen.
- Zorg voor een veilig beheer en verwijder dit asbestmateriaal wanneer het bij werken eenvoudig bereikbaar wordt. Controleer de toestand jaarlijks op wijzigingen.

- Eenvoudige handelingen: enkel door erkend asbestverwijderaar
Gelet op de ligging en omvang, best laten weghalen door een erkend asbestverwijderaar.

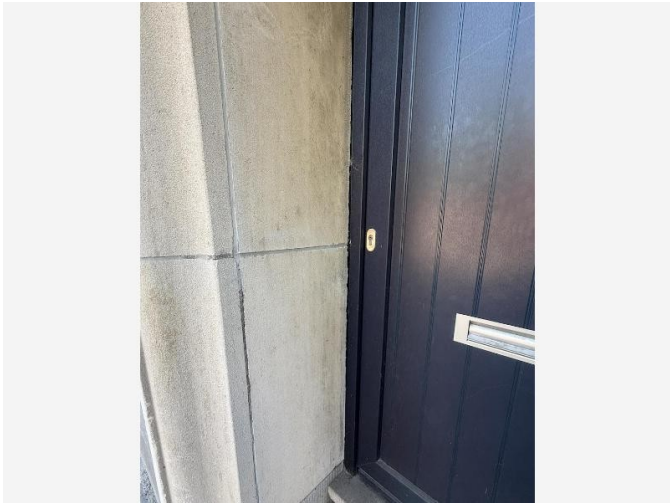
niet-asbestverdacht.

Identificatiemethode	Vaststelling & expertise (niet-asbestverdacht)
Primaire drager	Wandopening verticaal (raam, deur, ...)
(Asbest)materiaal	In-situ afwerkingslagen - Pasta, stopverf, voegsel, stopsel, vulsel, mastiek, katten, ...
Bindmiddel	Kitten, mastiek, pasta
Gebondenheid bindmiddel	Hecht

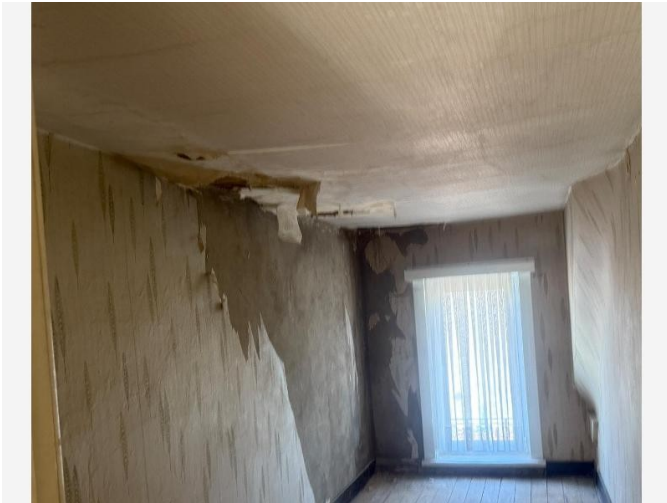
Achter het vals plafond zouden asbestverdachte toepassingen aanwezig kunnen zijn.

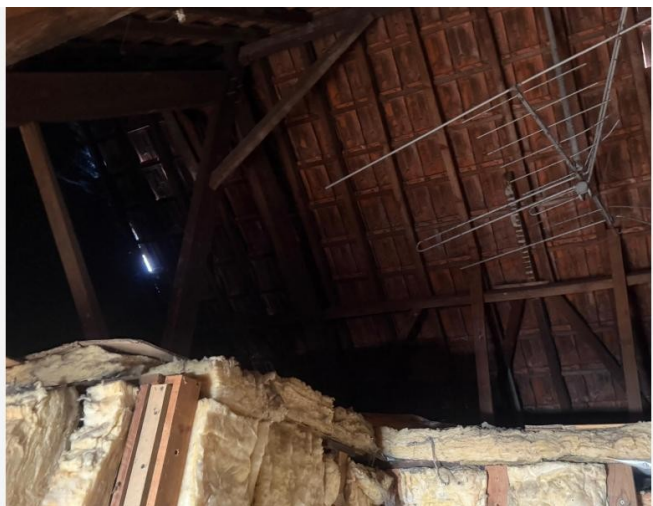
geen asbestverdachte toepassingen waargenomen.

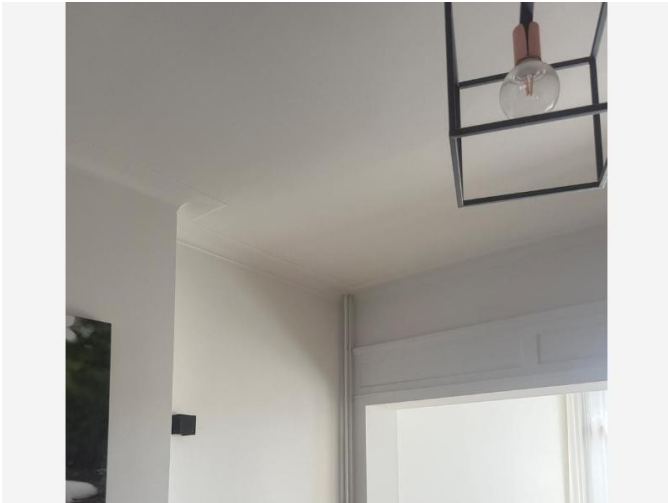
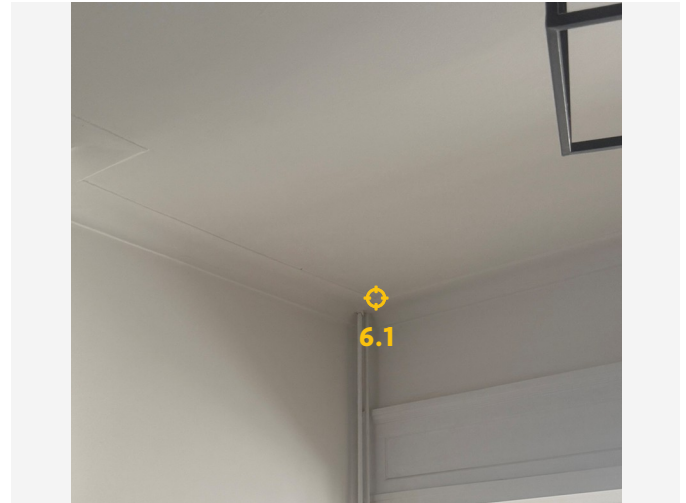
Fiche 6: pleister plafond

Geen asbest

#	Type	Referentie	Resultaat
6.1	Mengmonster	M02	Geen asbest

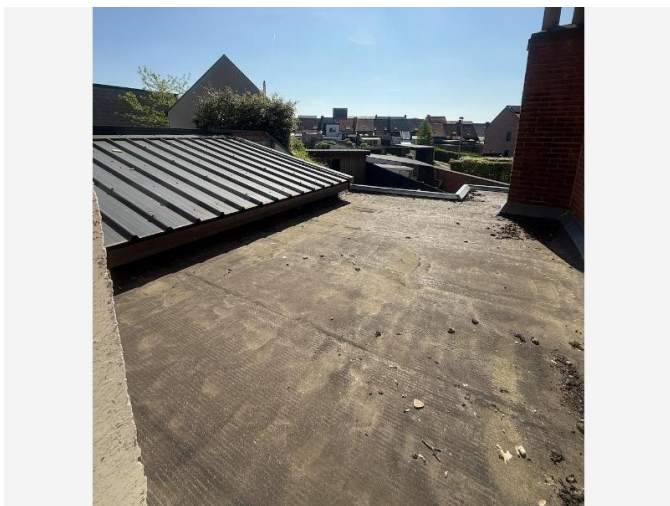
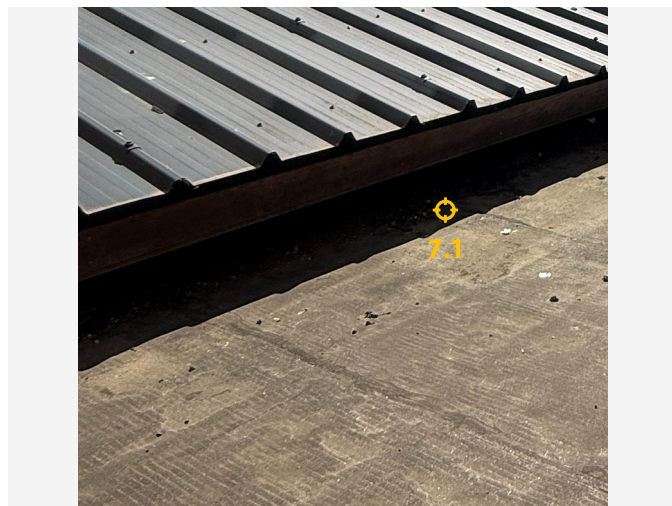
Geen asbest

#	Type	Referentie	Resultaat
7.1	Puntmonster	M03	Geen asbest

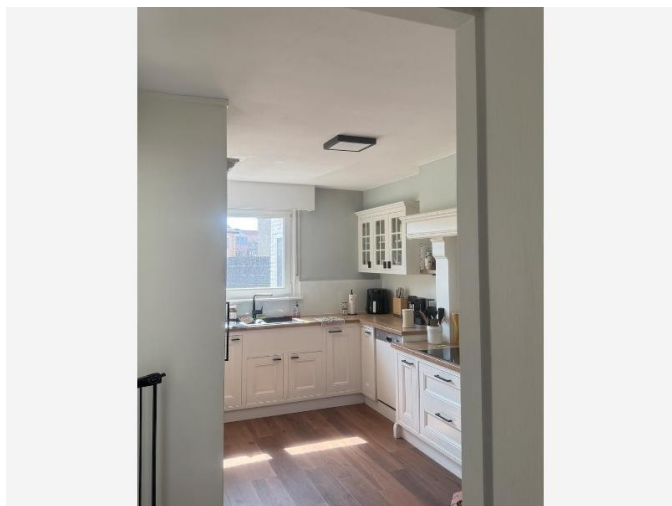
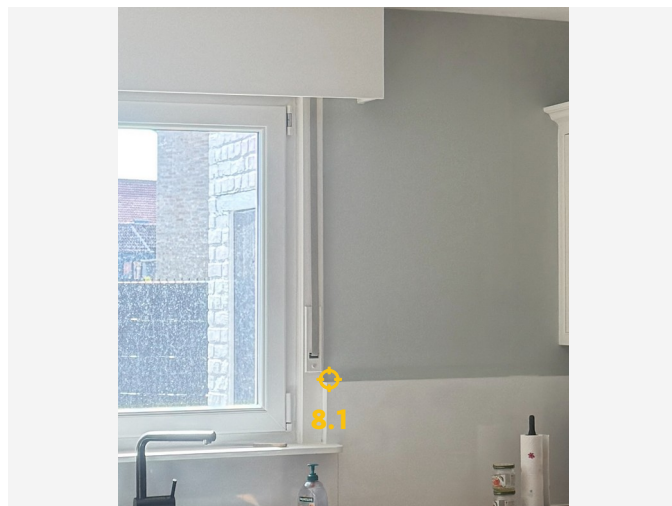
Fiche 8: pleister muren

Geen asbest

#	Type	Referentie	Resultaat
8.1	Mengmonster	M01	Geen asbest
