# Asbestinventarisatattest

Kwakkelenberg 22, 2570 Duffel

Attestnummer : 20250816-000099.000

**Niet-asbestveilig**

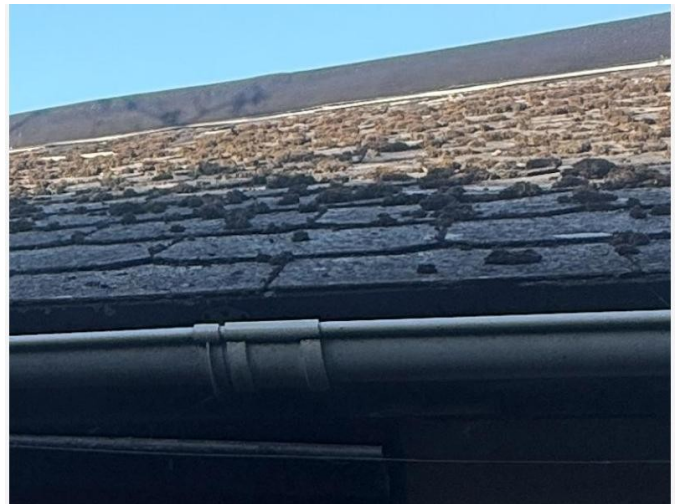
Het asbestmateriaal valt onder de mijlpaal van 2034.

Verwijderen

| Eindbeoordeling materiaalrisico | Verhoogd materiaalrisico en/of verhoogde kans op vezelvrijgave |

| Asbestsoort (vezeltype) | Crocidoliet aanwezig |
| Toestand van het materiaal | Matig beschadigd, matig verweerd |

| Asbestmateriaal | Dak- en gevelbekleding - Lei, shingle |

- Zorg voor een veilig beheer. Vermijd het beschadigen van het asbestmateriaal. Controleer de toestand jaarlijks op wijzigingen.
- Verwijder dit asbestmateriaal zo snel mogelijk. Volg de toestand goed op.
- Voer bijkomende staalname(s) uit.

- Eenvoudige handelingen: mag via doe-het-zelf of door werknemer(s) met opleidingsattest eenvoudige handelingen  
U mag deze toepassing zelf verwijderen.

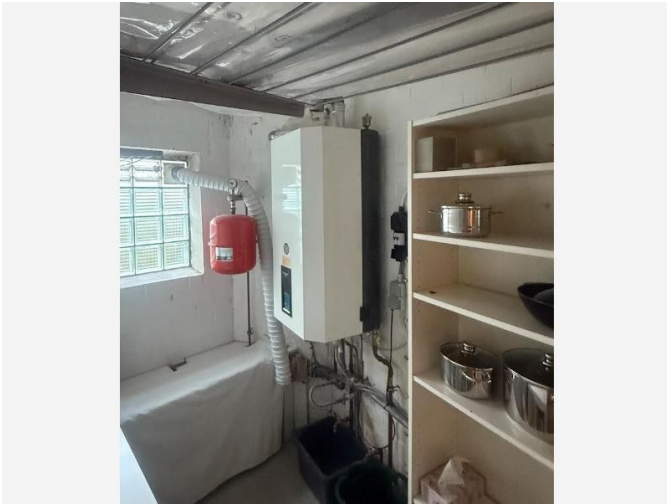
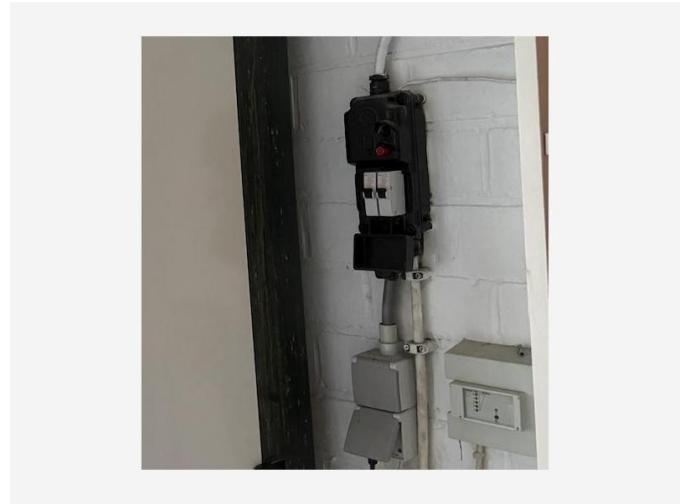
Het asbestmateriaal valt onder de mijlpaal van 2040.

Zorgvuldig beheren

| Eindbeoordeling materiaalrisico | Zeer laag materiaalrisico en/of zeer lage kans op vezelvrijgave |

| Asbestsoort (vezeltype) | Crocidoliet aanwezig |

| Asbestmateriaal | Plaat, paneel, tablet - Type Bakeliet |

- Zorg voor een veilig beheer. Vermijd het beschadigen van het asbestmateriaal. Controleer de toestand jaarlijks op wijzigingen.
- Voer bijkomende staalname(s) uit.

- Eenvoudige handelingen: mag via doe-het-zelf of door werknemer(s) met opleidingsattest eenvoudige handelingen  
Voor bakeliet toepassingen voorziet de wet geen verplichting om deze asbestverdachte toepassing te laten verwijderen door een firma met een opleidingsattest eenvoudig handeling. U mag, in principe, ongeacht beschadigingen of vrije asbestvezels, deze asbesttoepassing zelf verwijderen met inachtneming van de nodige veiligheidsmaatregelen om Uzelf en uw omgeving te beschermen. Een beschadigde asbesttoepassing in slechte staat kan makkelijk verder breken of vergruizen. Er komen dan schadelijke asbestvezels vrij die ingeademd kunnen worden.

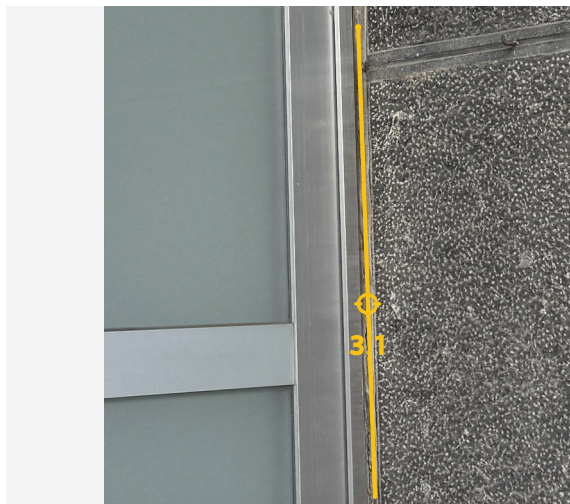
Het asbestmateriaal valt onder de mijlpaal van 2040.

Zorgvuldig beheren

| Eindbeoordeling materiaalarisico | Laag materiaalarisico en/of verlaagde kans op vezelvrijgave |

| Asbestsoort (vezeltype) | Alleen chrysotiel |
| Toestand van het materiaal | Licht beschadigd, licht verweerd. Intact calciumsilicaatmateriaal of categorie III 'gebondenheid' |

| # | Type | Referentie | Resultaat |
|---|---|---|---|
| 3.1 | Mengmonster | M03 | Chrysotiel |

| Asbestmateriaal | In-situ afwerkingslagen - Pasta, stopverf, voegsel, stopsel, vulsel, mastiek, kitten, ... |

- Zorg voor een veilig beheer. Vermijd het beschadigen van het asbestmateriaal. Controleer de toestand jaarlijks op wijzigingen.

- Eenvoudige handelingen: mag via doe-het-zelf of door werknemer(s) met opleidingsattest eenvoudige handelingen  
Losse vezels komen vrij bij het verwijderen.  
Verwijdering dmv puntafzuiging met een hepa stofzuiger.  
Oud raamwerk wordt gerecycleerd, maar er mogen geen restanten aan het raamwerk achterblijven.

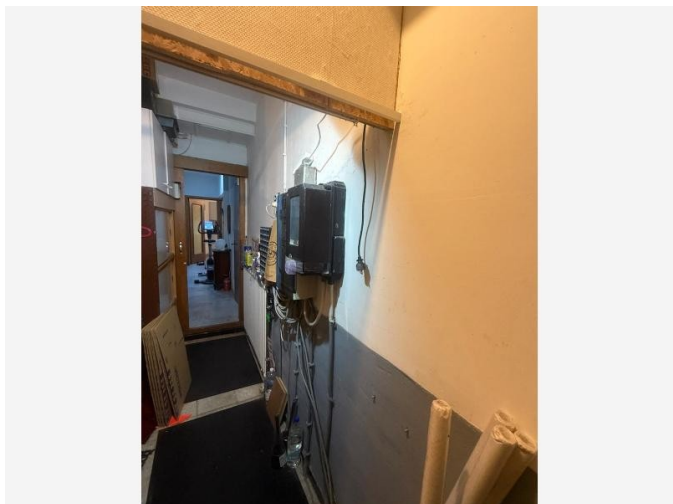
Het asbestmateriaal valt onder de mijlpaal van 2040.

Zorgvuldig beheren

| Eindbeoordeling materiaalrisico | Zeer laag materiaalrisico en/of zeer lage kans op vezelvrijgave |

| Asbestsoort (vezeltype) | Crocidoliet aanwezig |

| Asbestmateriaal | Plaat, paneel, tablet - Type Bakeliet |

- Zorg voor een veilig beheer. Vermijd het beschadigen van het asbestmateriaal. Controleer de toestand jaarlijks op wijzigingen.
- Voer bijkomende staalname(s) uit.

- Eenvoudige handelingen: mag via doe-het-zelf of door werknemer(s) met opleidingsattest eenvoudige handelingen  
De meterkast is waarschijnlijk eigendom van Fluvius.  
In dat geval mag u deze niet zelf verwijderen. Neem bij vragen contact op met Fluvius.

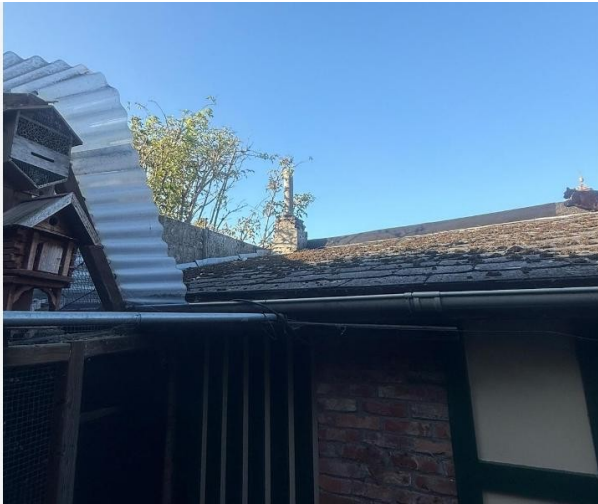
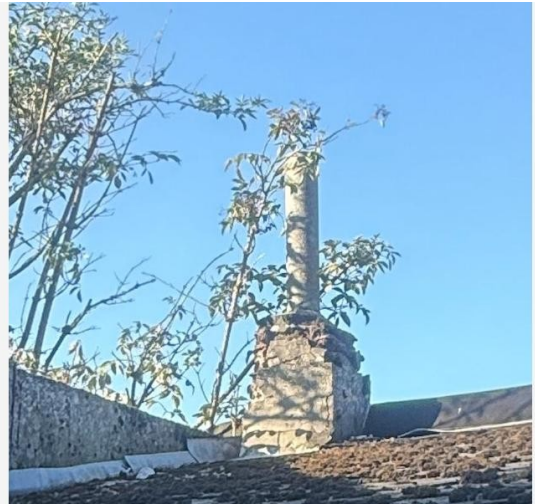
Het asbestmateriaal valt onder de mijlpaal van 2040.

Zorgvuldig beheren

| Eindbeoordeling materiaalisico | Laag materiaalisico en/of verlaagde kans op vezelvrijgave |

| Asbestsoort (vezeltype) | Crocidoliet aanwezig |
| Toestand van het materiaal | Licht beschadigd, licht verweerd. Intact calciumsilicaatmateriaal of categorie III 'gebondenheid' |

| Asbestmateriaal | Buis, koker, leiding, pijp, doorvoer |

- Zorg voor een veilig beheer. Vermijd het beschadigen van het asbestmateriaal. Controleer de toestand jaarlijks op wijzigingen.
- Voer bijkomende staalname(s) uit.

- Eenvoudige handelingen: mag via doe-het-zelf of door werknemer(s) met opleidingsattest eenvoudige handelingen  
U mag deze toepassing zelf verwijderen.  
Zorg er dan voor dat:
  - u zich vooraf goed informeert op [www.asbestinfo.be](http://www.asbestinfo.be) > Asbest verwijderen;
  - u zich beschermt met een FFP3-mondmasker, wegwerpoverall en handschoenen en afspoelbaar schoeisel;
  - er geen minderjarigen of derden aanwezig zijn;

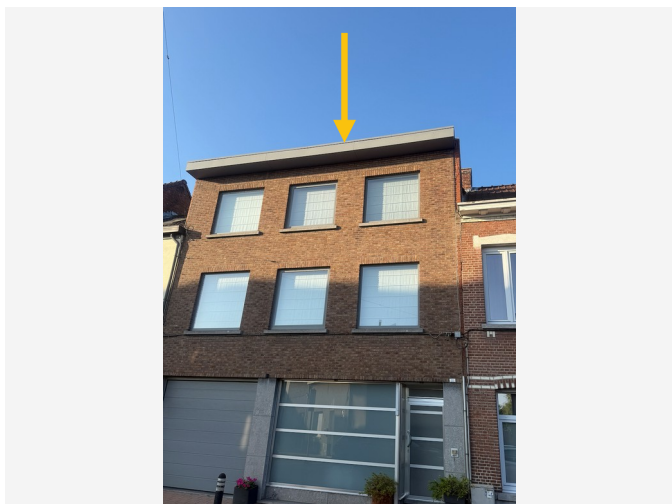
Situeringsfoto

**Reden:** Het te onderzoeken materiaal situeert zich hoger dan 3,50 m te rekenen vanaf een veilige ondergrond

**Uitleg van de asbestdeskundige:** hoogte hoger dan 3,50m.

geen visuele inspectie mogelijk.

volgens bewijsdocument werd de roofing in 2018 vernieuwd (niet-asbestverdacht), maar zouden alsnog onderliggende asbestverdachte roofinglagen nog aanwezig kunnen zijn.

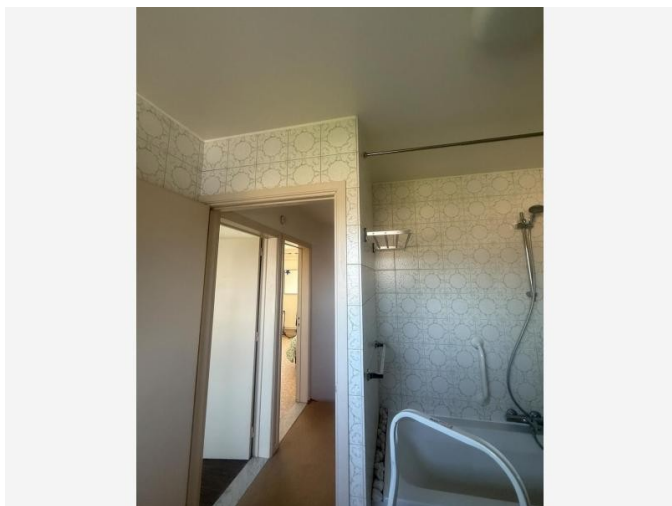
Vrije foto

Achter de tegels zou asbestverdacht tegellijm aanwezig kunnen zijn.

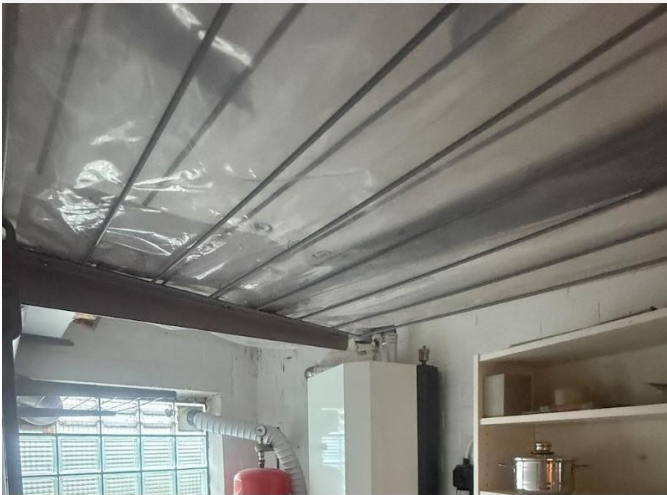
Vrije foto

Achter het vals plafond zouden er asbestverdachte toepassingen aanwezig kunnen zijn.

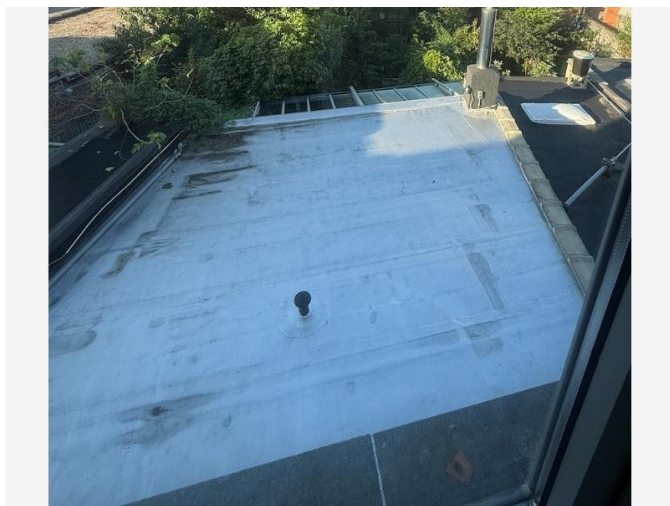
Vrije foto

Vernieuwd in 2018.

Het zou kunnen dat onderliggende roofinglagen nog aanwezig zijn, en dus asbestverdacht zijn.

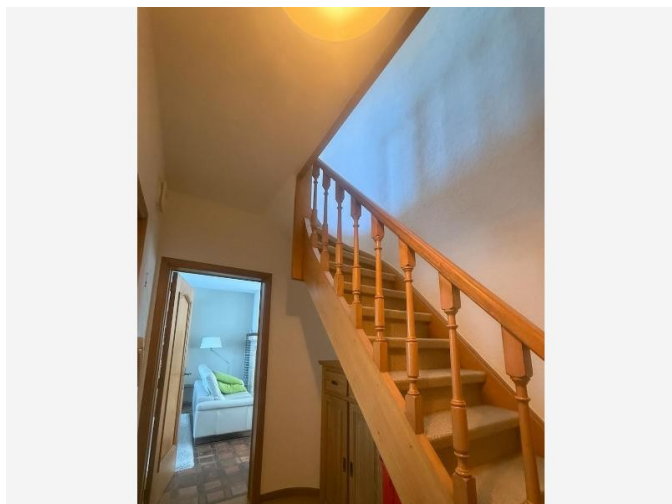
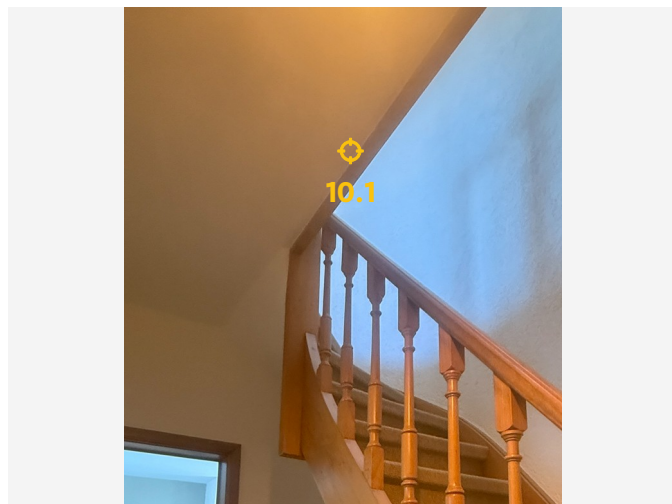
## Fiche 10: pleister plafond

Geen asbest

| # | Type | Referentie | Resultaat |
|---|---|---|---|
| 10.1 | Mengmonster | M02 | Geen asbest |

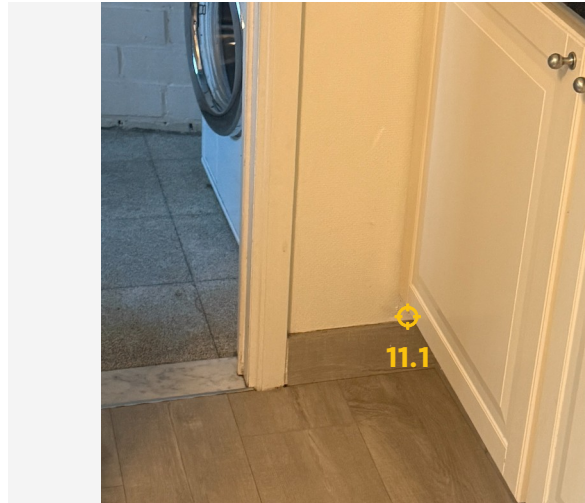
## Fiche 11: pleister muren

Geen asbest
