# Asbestinventarisatattest

Posthoornstraat 18, 2500 Lier

Attestnummer : 20250912-000388.000

Uitgegeven op : 12.09.2025

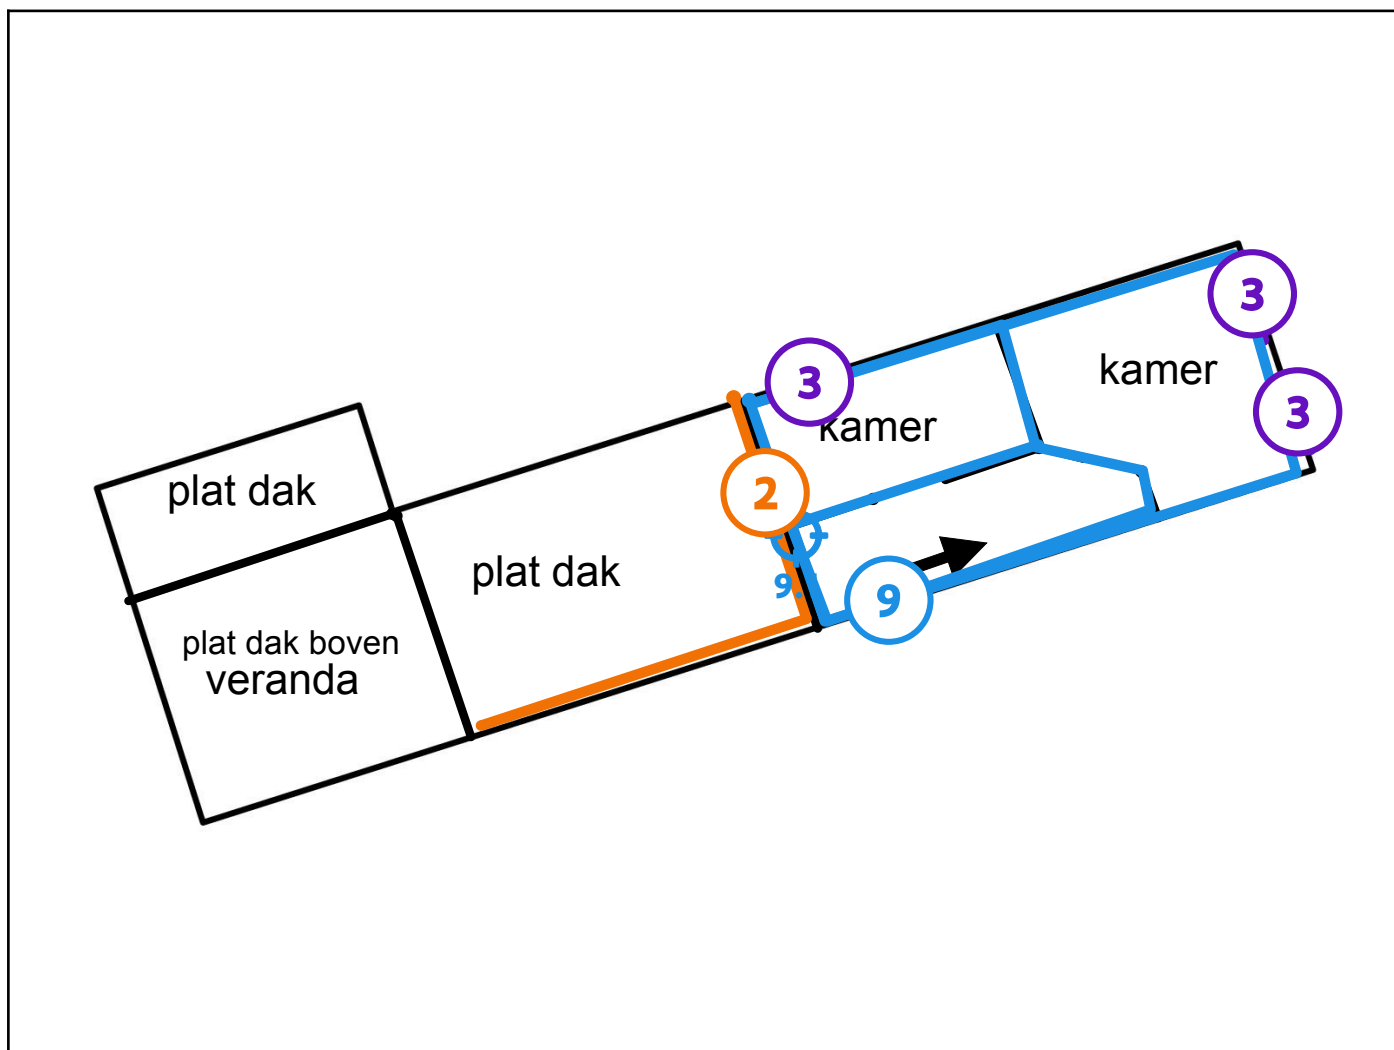
## Plan 1.4: 1ste verdieping

| Beschrijving | Type | Actie |
|---|---|---|
| 2. leien zijgevel 1ste verdieping | Asbestmateriaal | Verwijderen |

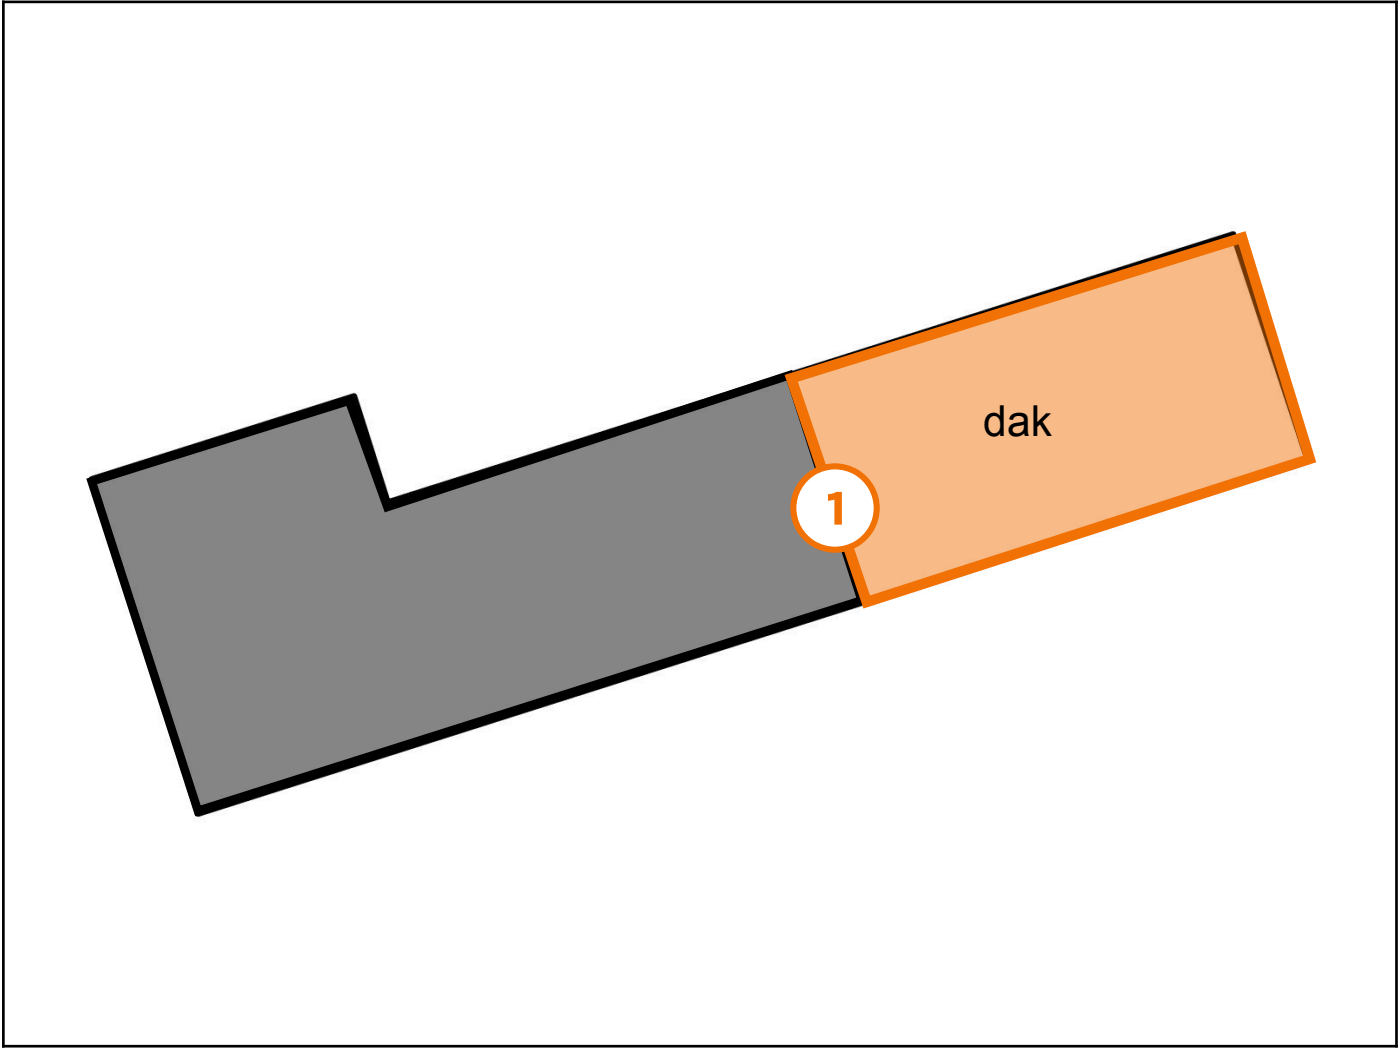
# Plan 1.6: Dak

| Beschrijving | Type | Actie |
|---|---|---|
| 1. leien dak | Asbestmateriaal | Verwijderen |

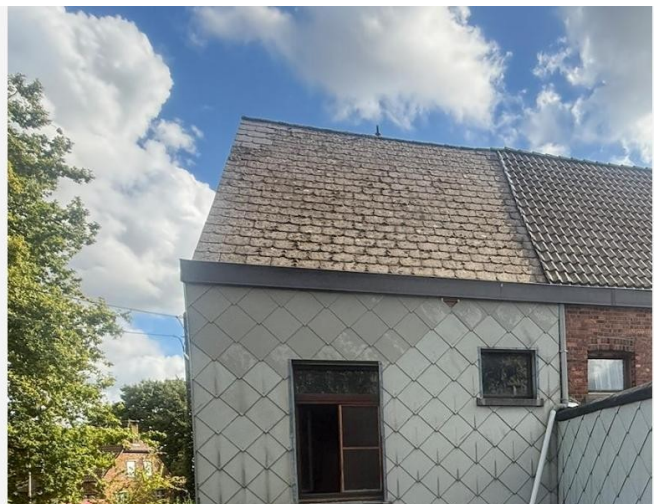
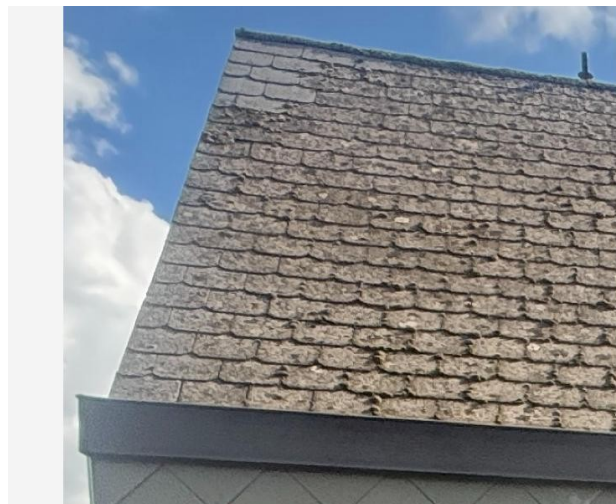
Het asbestmateriaal valt onder de mijlpaal van 2034.

| Eindbeoordeling materiaalrisico | Verhoogd materiaalrisico en/of verhoogde kans op vezelvrijgave |

| Asbestsoort (vezeltype) | Crocidoliet aanwezig |
| Toestand van het materiaal | Matig beschadigd, matig verweerd |

| Beschrijving | leien dak |

Verwijderen

- Zorg voor een veilig beheer. Vermijd het beschadigen van het asbestmateriaal. Controleer de toestand jaarlijks op wijzigingen.
- Verwijder dit asbestmateriaal zo snel mogelijk. Volg de toestand goed op.
- Voer bijkomende staalname(s) uit.

- Eenvoudige handelingen: mag via doe-het-zelf of door werknemer(s) met opleidingsattest eenvoudige handelingen  
U mag deze toepassing zelf verwijderen.

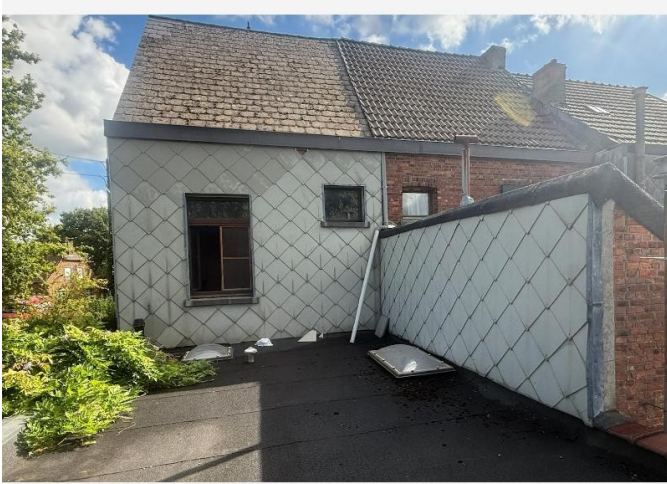
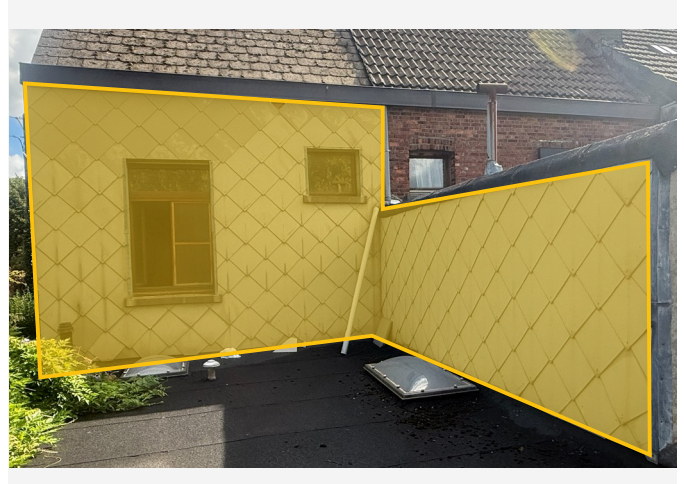
Het asbestmateriaal valt onder de mijlpaal van 2034.

| Eindbeoordeling materiaalrisico | Laag materiaalrisico en/of verlaagde kans op vezelvrijgave |

| Asbestsoort (vezeltype) | Crocidoliet aanwezig |
| Toestand van het materiaal | Licht beschadigd, licht verweerd. Intact calciumsilicaatmateriaal of categorie III 'gebondenheid' |

| Beschrijving | leien zijgevel 1ste verdieping |

Verwijderen

- Zorg voor een veilig beheer. Vermijd het beschadigen van het asbestmateriaal. Controleer de toestand jaarlijks op wijzigingen.
- Verwijder dit asbestmateriaal zo snel mogelijk. Volg de toestand goed op.
- Voer bijkomende staalname(s) uit.

- Eenvoudige handelingen: mag via doe-het-zelf of door werknemer(s) met opleidingsattest eenvoudige handelingen  
U mag deze toepassing zelf verwijderen.

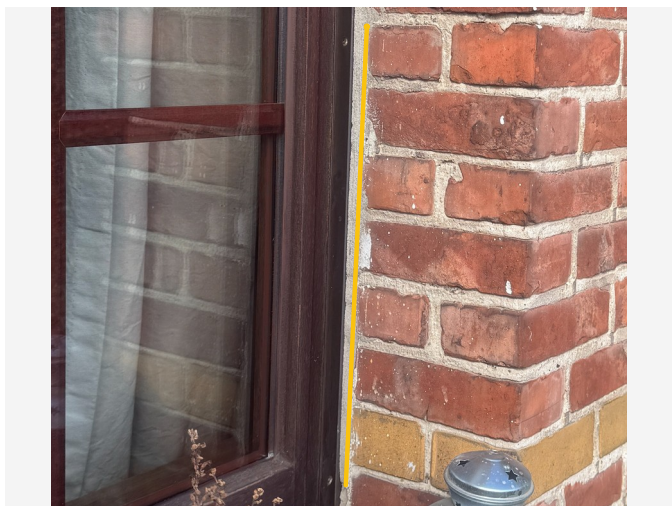
niet-asbestverdacht.

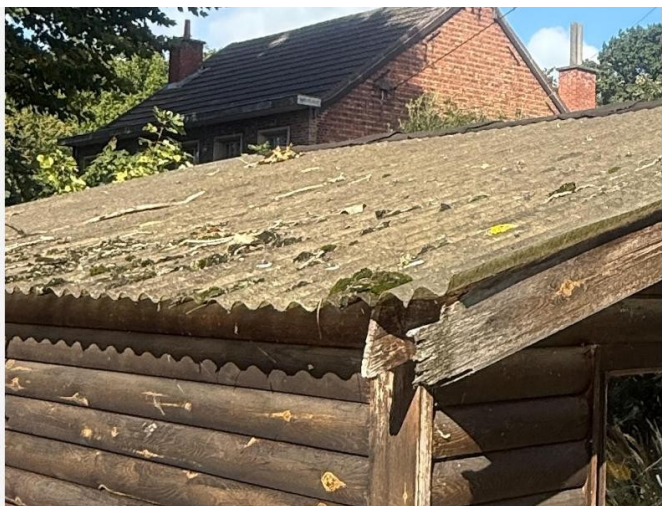
## Fiche 4: golfplaten tuinhuis (polycarbonaat)

niet-asbestverdacht.

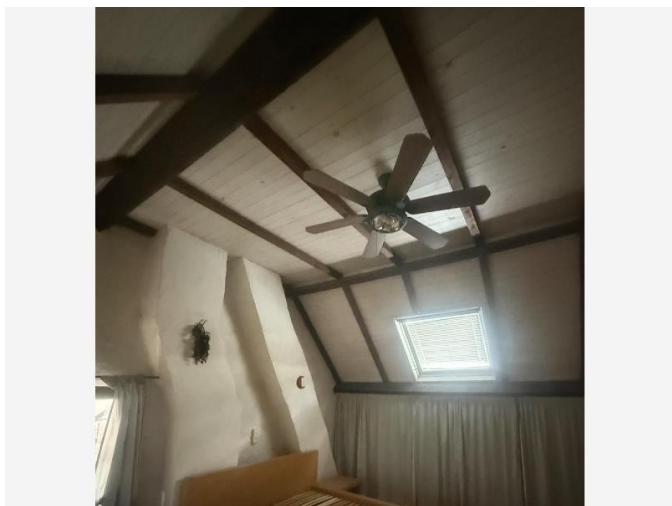
Achter de houtlatten zouden asbestverdachte toepassingen aanwezig kunnen zijn.

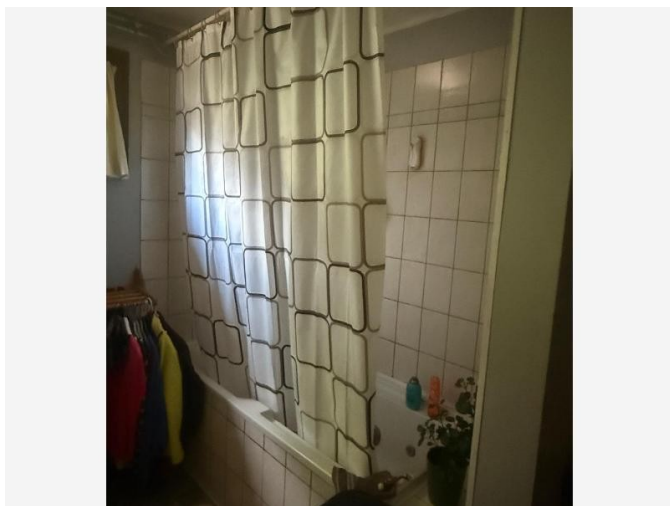
Achter de tegels zou asbestverdacht tegellijm aanwezig kunnen zijn.

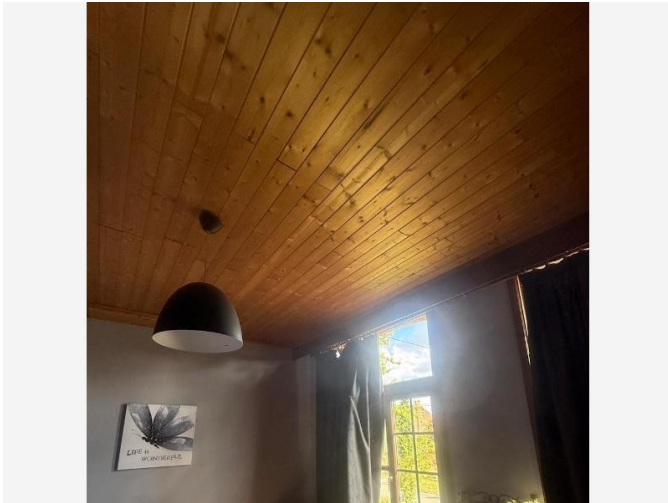
Achter het vals plafond zouden asbestverdachte toepassingen aanwezig kunnen zijn.

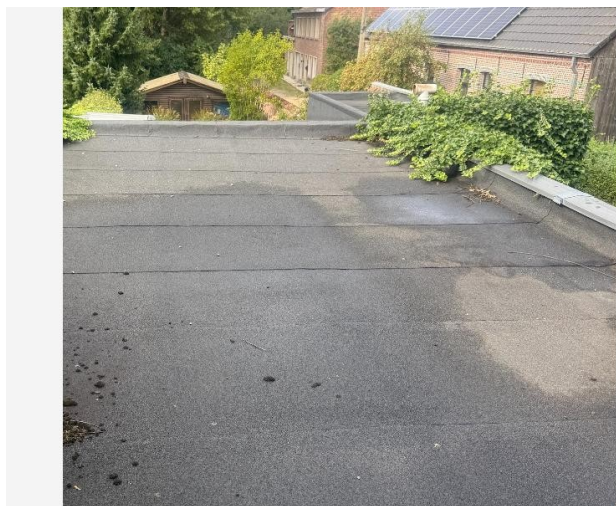
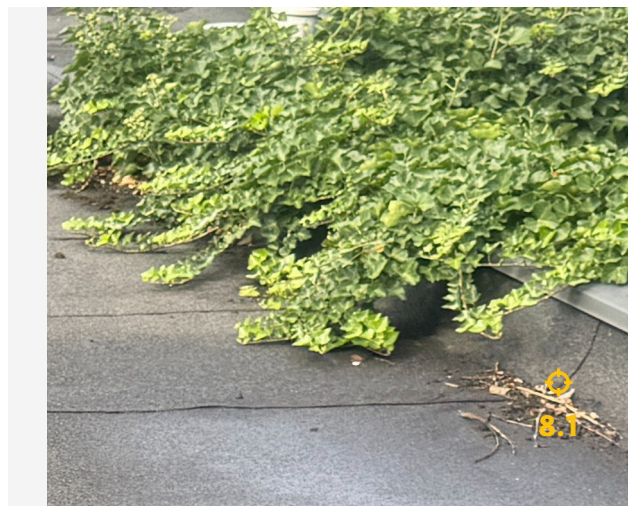
## Fiche 8: roofing

Geen asbest

| # | Type | Referentie | Resultaat |
|---|---|---|---|
| 8.1 | Puntmonster | M02 | Geen asbest |

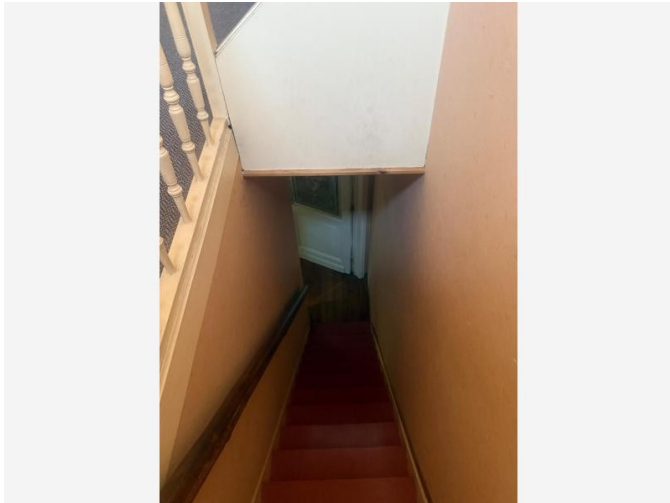
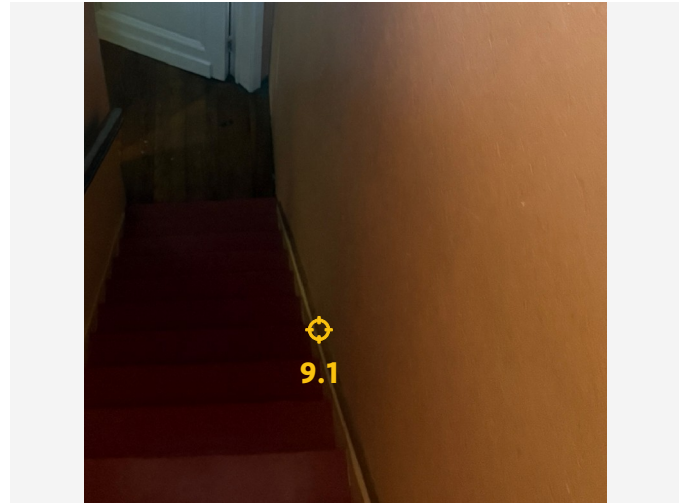
## Fiche 9: pleister muren

Geen asbest

| # | Type | Referentie | Resultaat |
|---|---|---|---|
| 9.1 | Mengmonster | M01 | Geen asbest |

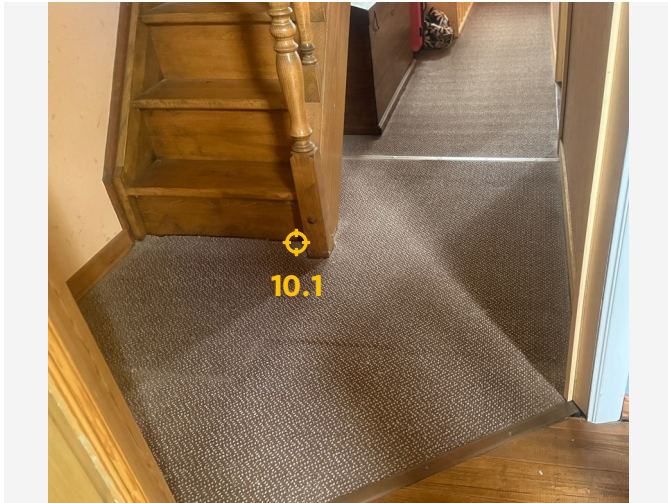
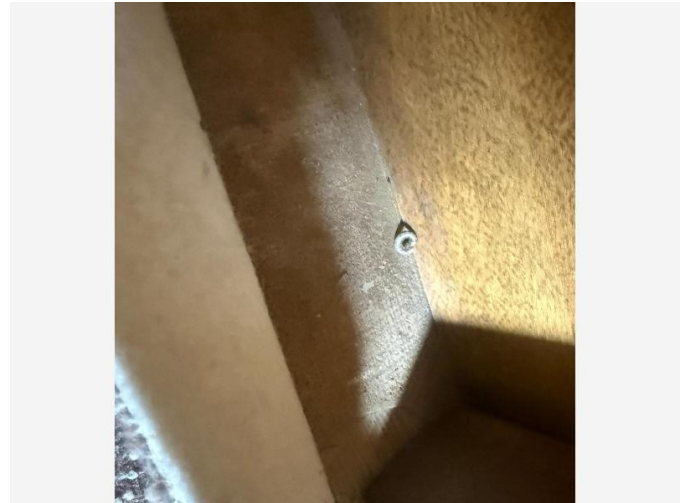
## Fiche 10: vloerbekleding gang 1ste verdieping

Geen asbest

| # | Type | Referentie | Resultaat |
|---|---|---|---|
| 10.1 | Puntmonster | M03 | Geen asbest |
