# Asbestinventarisatetest

Grote Nieuwedijkstraat 415/201, 2800 Mechelen

Attestnummer : **20250916-000286.000**

Uitgegeven op : **16.09.2025**

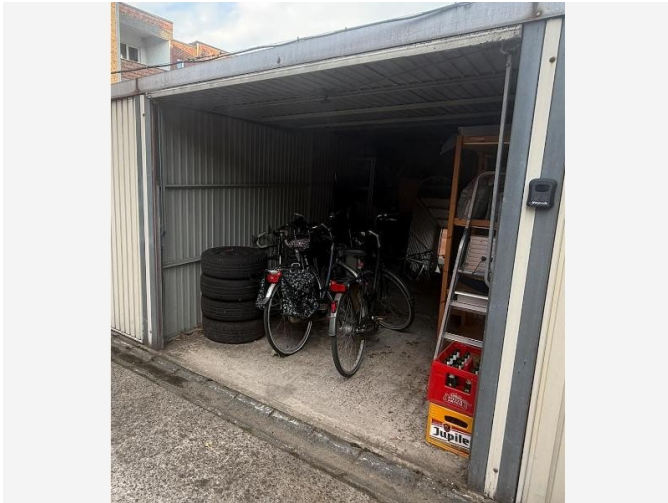
Er werden geen asbestverdachte toepassingen waargenomen.

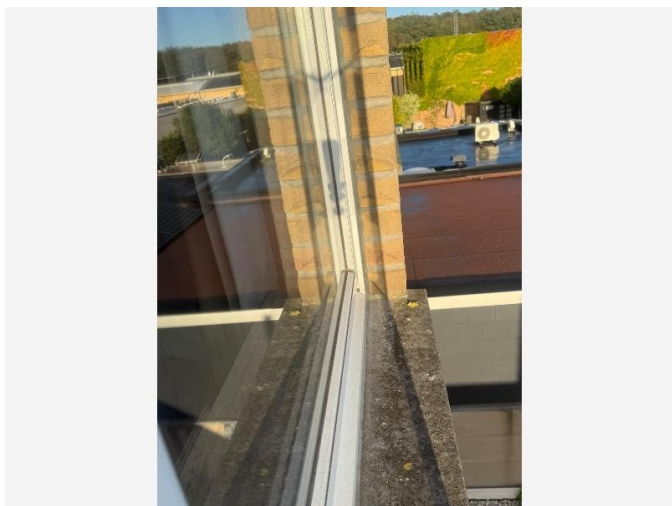
niet-asbestverdacht.

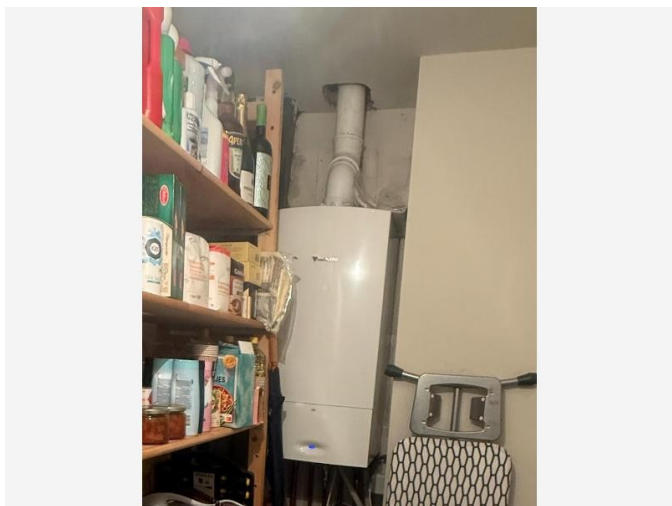
niet-asbestverdacht.

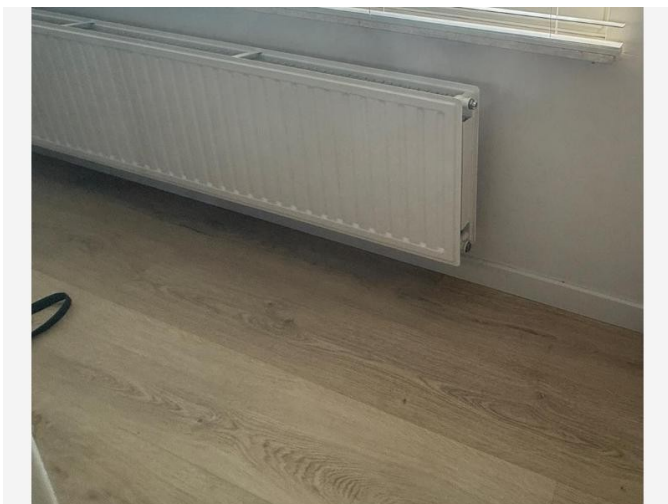
Onder de laminaat zouden asbestverdachte toepassingen aanwezig kunnen zijn.

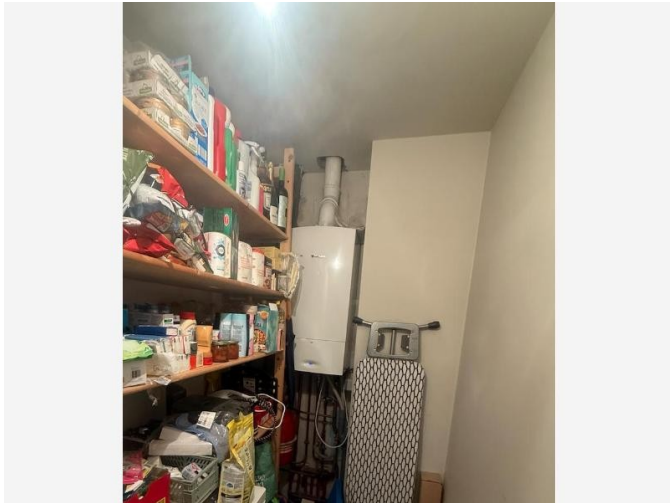
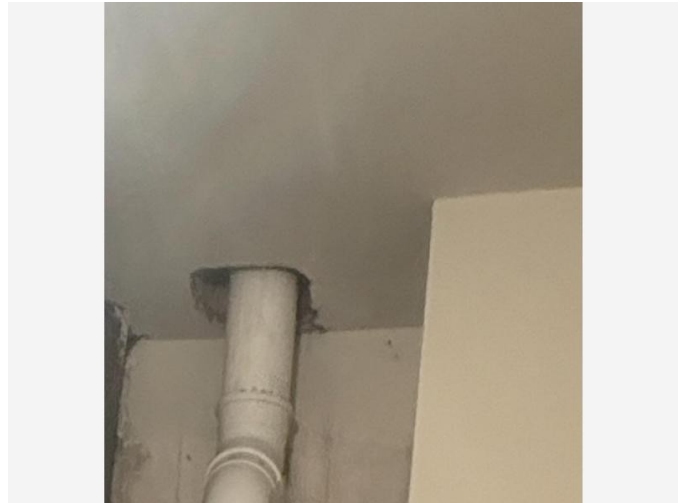
## Fiche 5: pleister plafond

Geen asbest

| # | Type | Referentie | Resultaat |
|---|---|---|---|
| 5.1 | Mengmonster | M02 | Geen asbest |

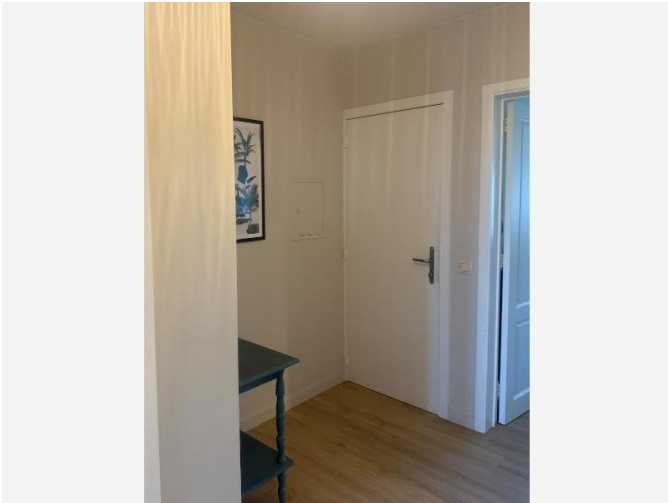
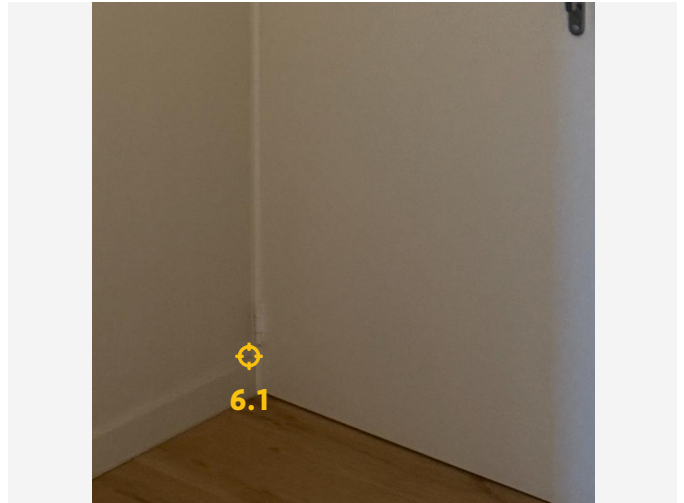
## Fiche 6: pleister muren

Geen asbest

| # | Type | Referentie | Resultaat |
|---|---|---|---|
| 6.1 | Mengmonster | M01 | Geen asbest |
