# Asbestinventarisatattest

Kwakkelenberg 22, 2570 Duffel

Attestnummer : 20250922-000033.000

Uitgegeven op : 22.09.2025

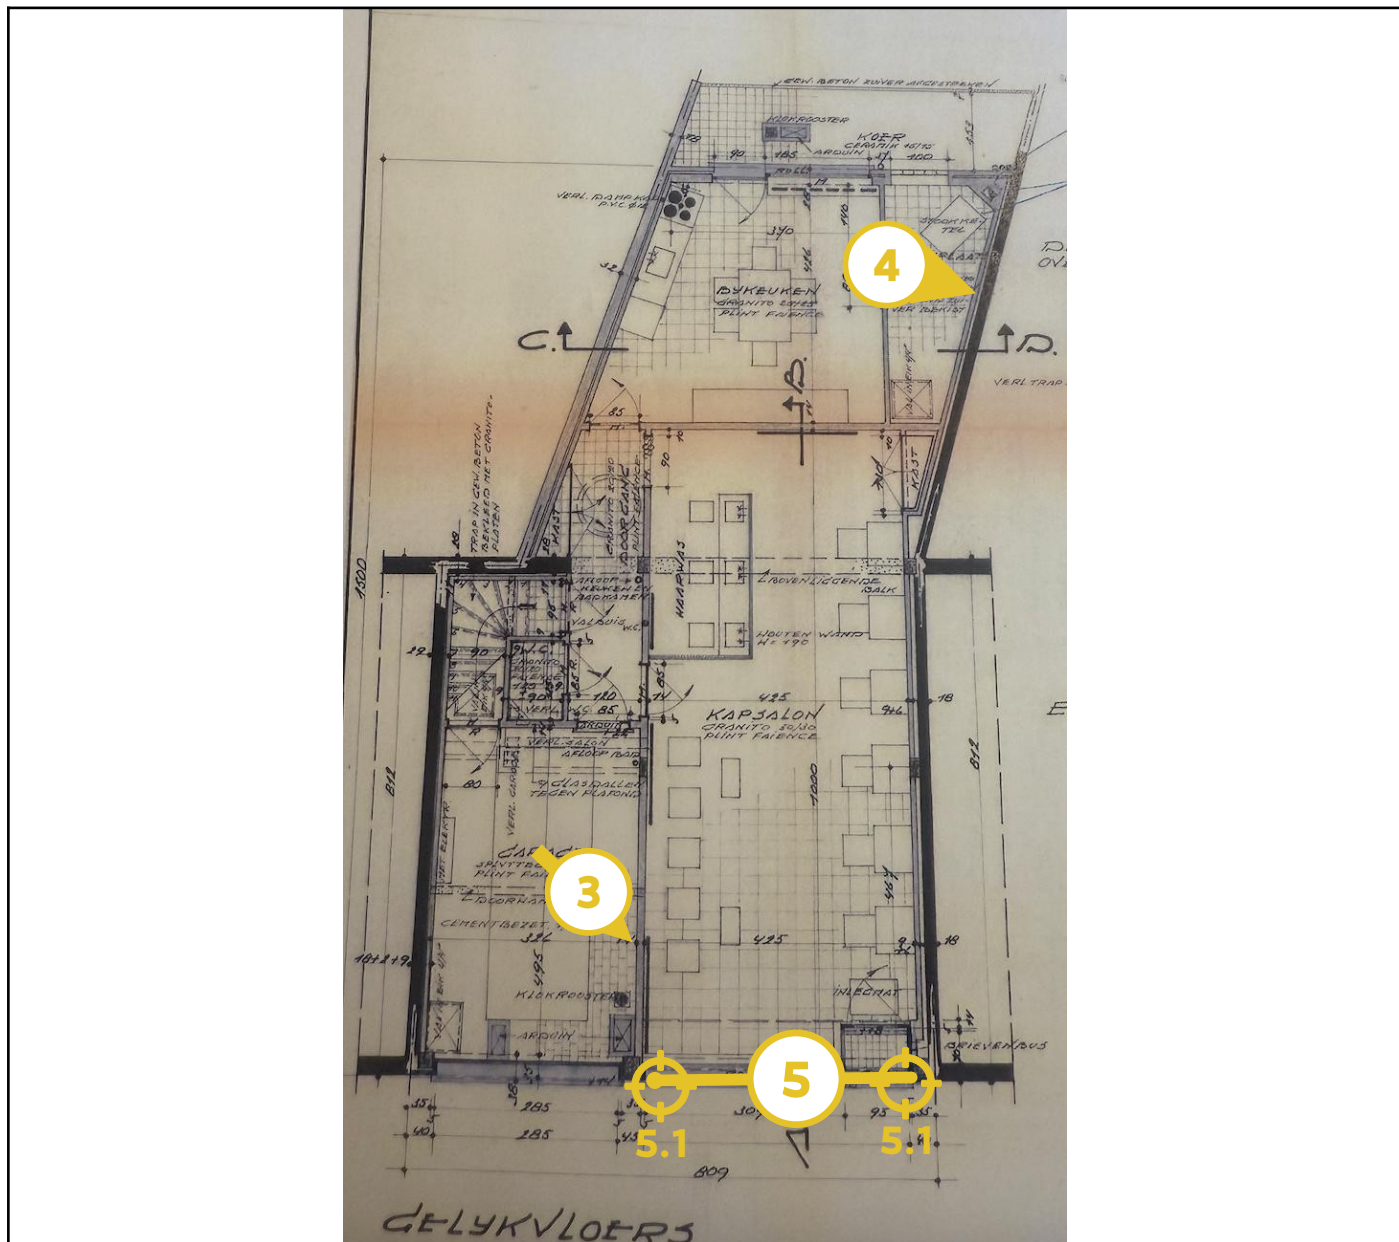
## Plan 1.2: Gelijkvloers

| Beschrijving | Type | Actie |
|---|---|---|
| 3. meterkast | Asbestmateriaal | Zorgvuldig beheren |
| 4. elektrische toepassing | Asbestmateriaal | Zorgvuldig beheren |
| 5. mastiek, voordeur en venster, straatkant | Asbestmateriaal | Zorgvuldig beheren |

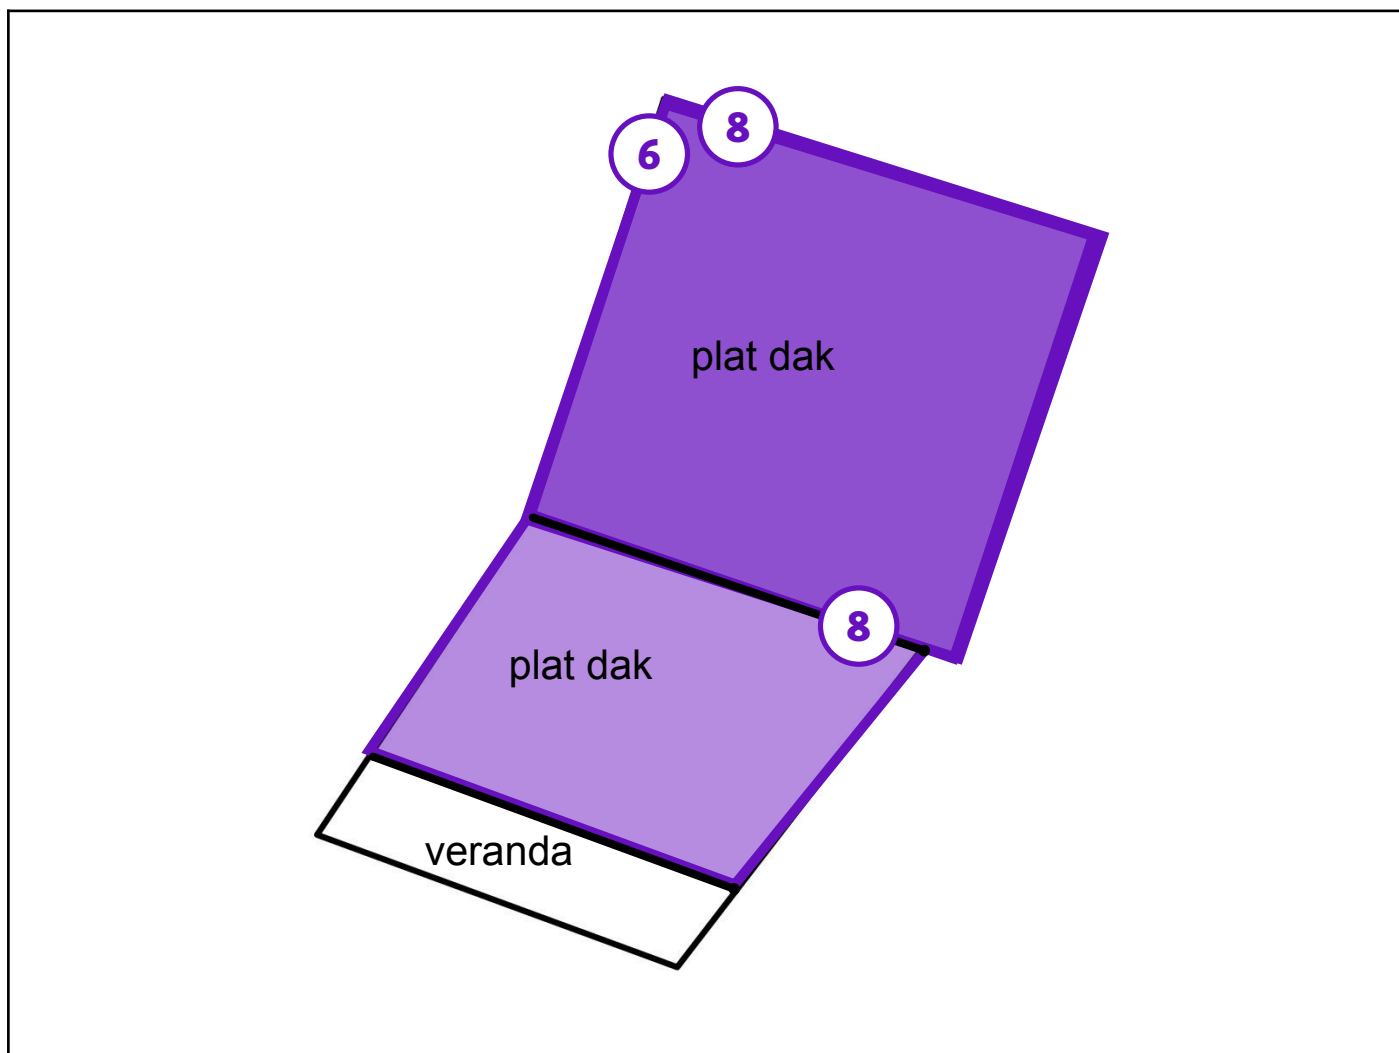
## Plan 1.6: Dak

| Beschrijving | Type | Actie |
|---|---|---|
| 6. roofing 2de verdieping | Beperking | - |
| 8. roofing | Advies | - |

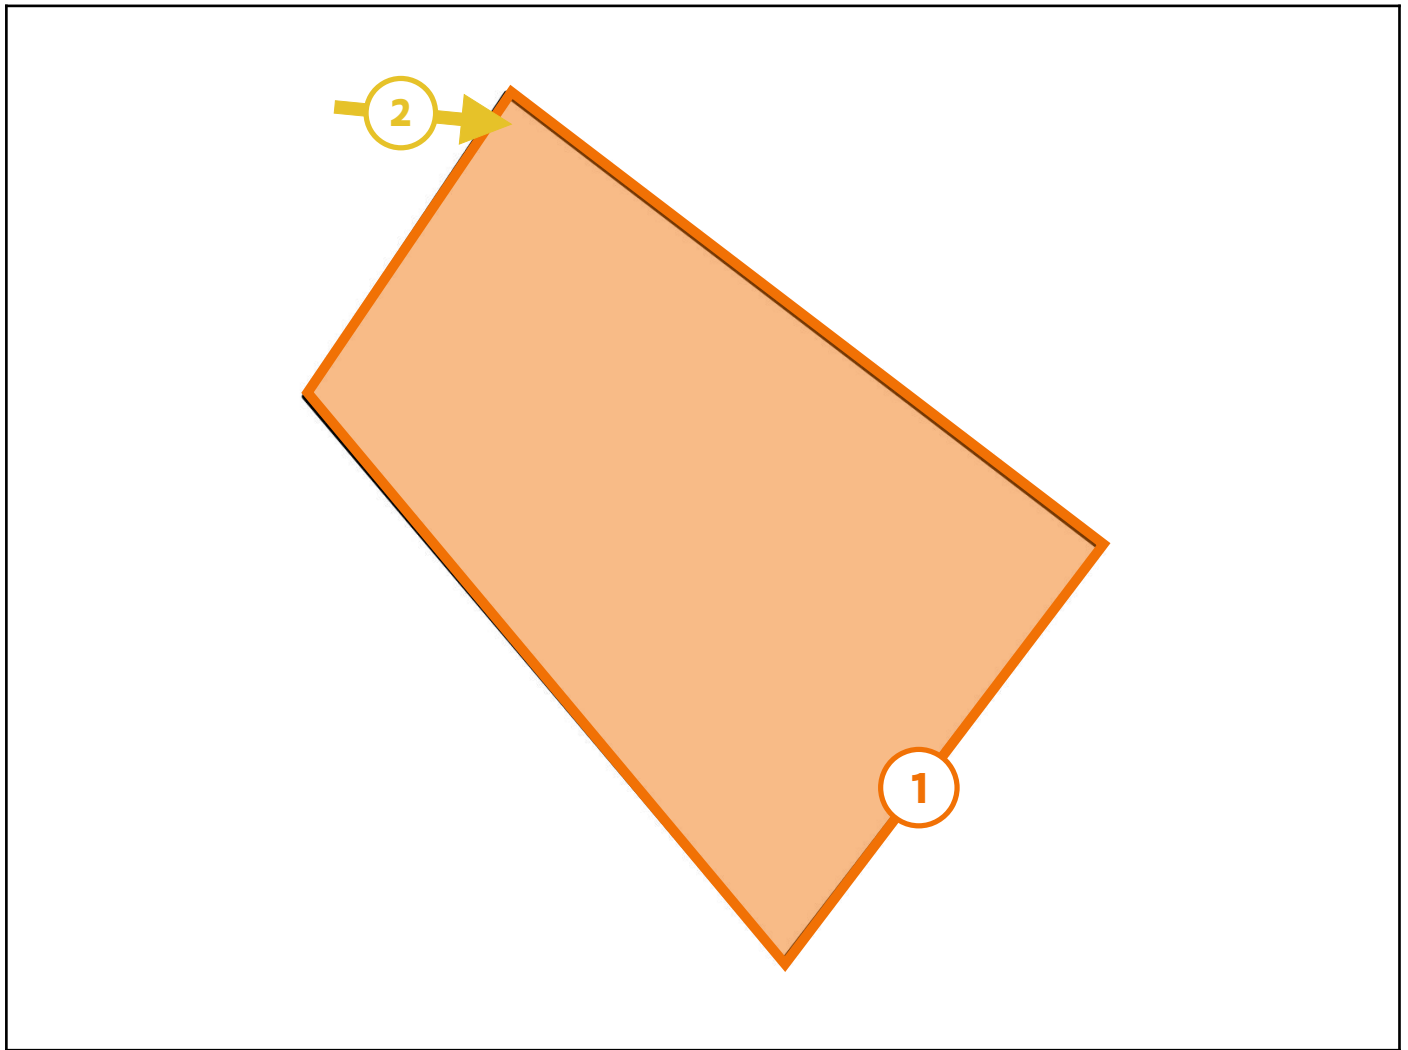
## Plan 3.1: Bijgebouw plan

| Beschrijving | Type | Actie |
|---|---|---|
| 1. leien bijgebouw | Asbestmateriaal | Verwijderen |
| 2. cementbuis bijgebouw | Asbestmateriaal | Zorgvuldig beheren |

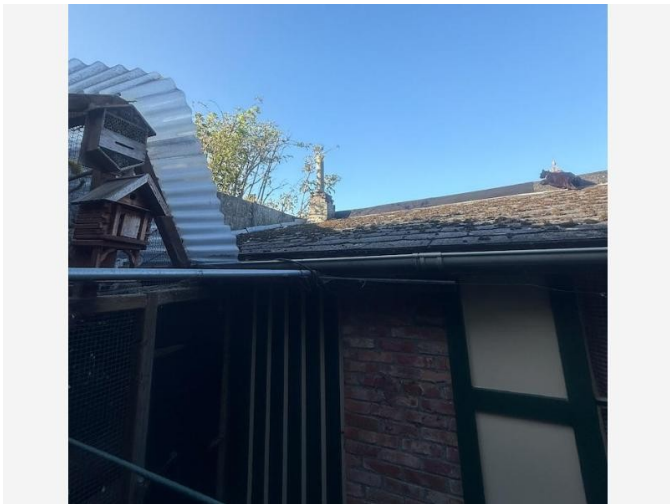
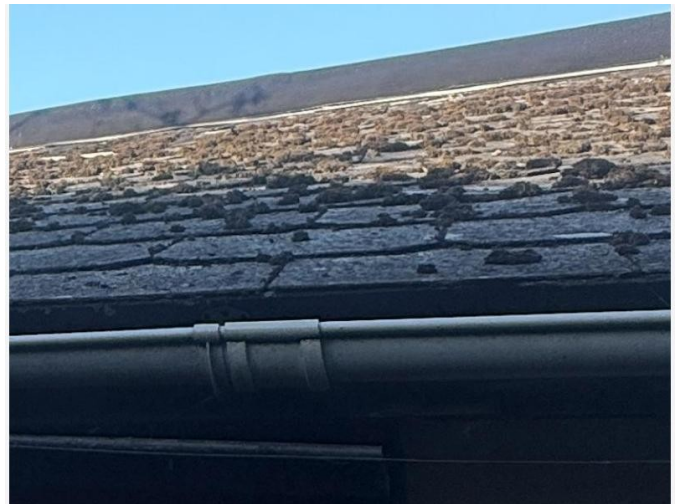
Het asbestmateriaal valt onder de mijlpaal van 2034.

| Eindbeoordeling materiaalrisico | Verhoogd materiaalrisico en/of verhoogde kans op vezelvrijgave |

| Asbestsoort (vezeltype) | Crocidoliet aanwezig |
| Afschermingsgraad van het gehele materiaal | Geheel of deels vrij aan de buitenlucht |
| Toestand van het materiaal | Matig beschadigd, matig verweerd |

| Beschrijving | leien bijgebouw |
| Asbestmateriaal | Dak- en gevelbekleding - Lei, shingle |
| Hoeveelheid (oppervlakte - aantal) | • 25,00 m <sup>2</sup> - 1 stuk |

Verwijderen

- Zorg voor een veilig beheer. Vermijd het beschadigen van het asbestmateriaal. Controleer de toestand jaarlijks op wijzigingen.
- Verwijder dit asbestmateriaal zo snel mogelijk. Volg de toestand goed op.
- Voer bijkomende staalname(s) uit.

- Eenvoudige handelingen: mag via doe-het-zelf of door werknemer(s) met opleidingsattest eenvoudige handelingen  
U mag deze toepassing zelf verwijderen.

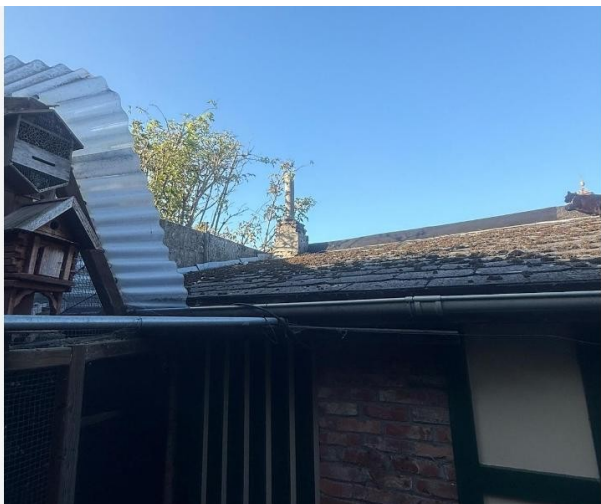
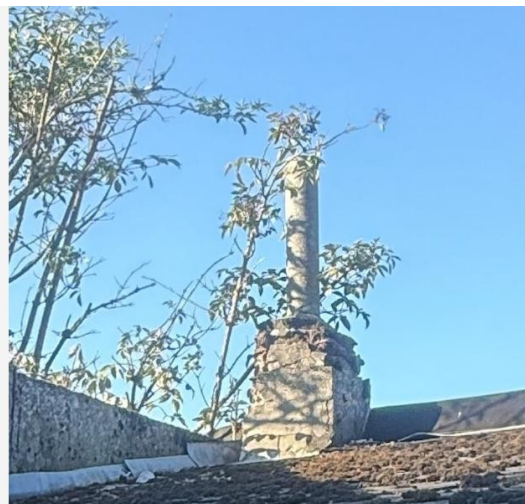
Het asbestmateriaal valt onder de mijlpaal van 2040.

| Eindbeoordeling materiaalrisico | Laag materiaalrisico en/of verlaagde kans op vezelvrijgave |

| Asbestsoort (vezeltype) | Crocidoliet aanwezig |
| Toestand van het materiaal | Licht beschadigd, licht verweerd. Intact calciumsilicaatmateriaal of categorie III 'gebondenheid' |

| Beschrijving | cementbuis bijgebouw |
| Asbestmateriaal | Buis, koker, leiding, pijp, doorvoer |

Zorgvuldig beheren

- Zorg voor een veilig beheer. Vermijd het beschadigen van het asbestmateriaal. Controleer de toestand jaarlijks op wijzigingen.
- Voer bijkomende staalname(s) uit.

- Eenvoudige handelingen: mag via doe-het-zelf of door werknemer(s) met opleidingsattest eenvoudige handelingen  
U mag deze toepassing zelf verwijderen.  
Zorg er dan voor dat:
  - u zich vooraf goed informeert op [www.asbestinfo.be](http://www.asbestinfo.be) > Asbest verwijderen;
  - u zich beschermt met een FFP3-mondmasker, wegwerpoverall en handschoenen en afspoelbaar schoeisel;
  - er geen minderjarigen of derden aanwezig zijn;

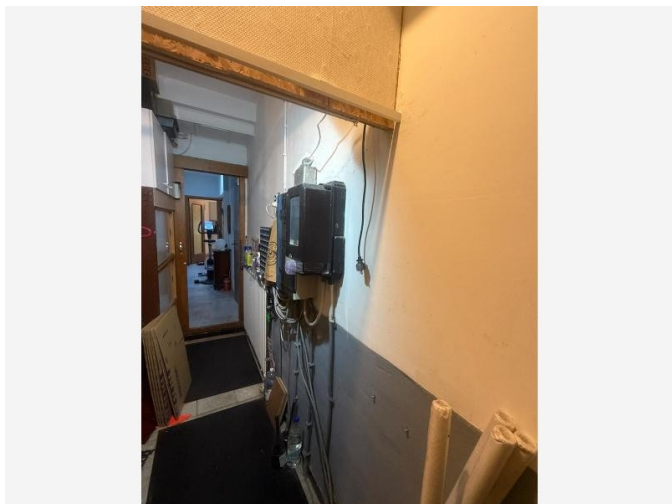
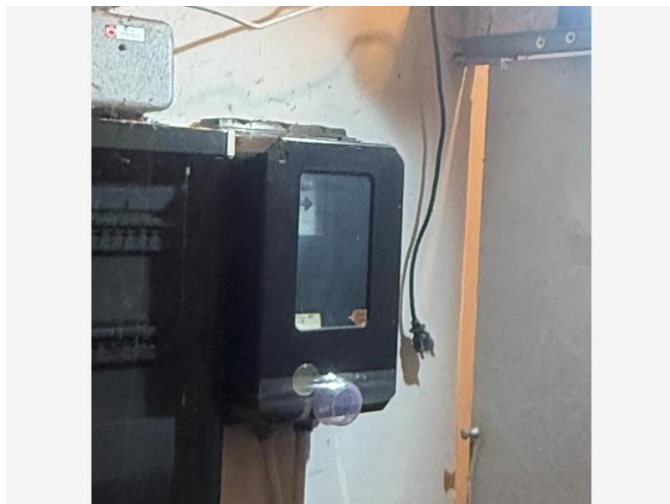
Het asbestmateriaal valt onder de mijlpaal van 2040.

| Eindbeoordeling materiaalrisico | Zeer laag materiaalrisico en/of zeer lage kans op vezelvrijgave |

| Asbestsoort (vezeltype) | Crocidoliet aanwezig |
| Toestand van het materiaal | Onbeschadigd, niet verweerd |

| Beschrijving | meterkast |
| Asbestmateriaal | Plaat, paneel, tablet - Type Bakeliet |

Zorgvuldig beheren

- Zorg voor een veilig beheer. Vermijd het beschadigen van het asbestmateriaal. Controleer de toestand jaarlijks op wijzigingen.
- Voer bijkomende staalname(s) uit.

- Eenvoudige handelingen: mag via doe-het-zelf of door werknemer(s) met opleidingsattest eenvoudige handelingen  
De meterkast is waarschijnlijk eigendom van Fluvius.  
In dat geval mag u deze niet zelf verwijderen. Neem bij vragen contact op met Fluvius.

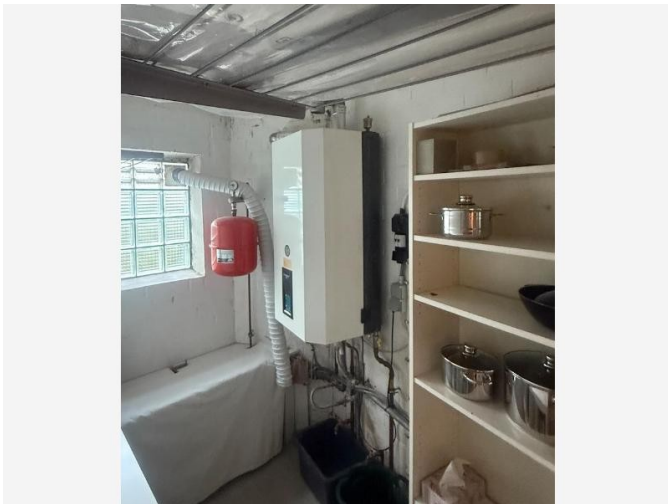
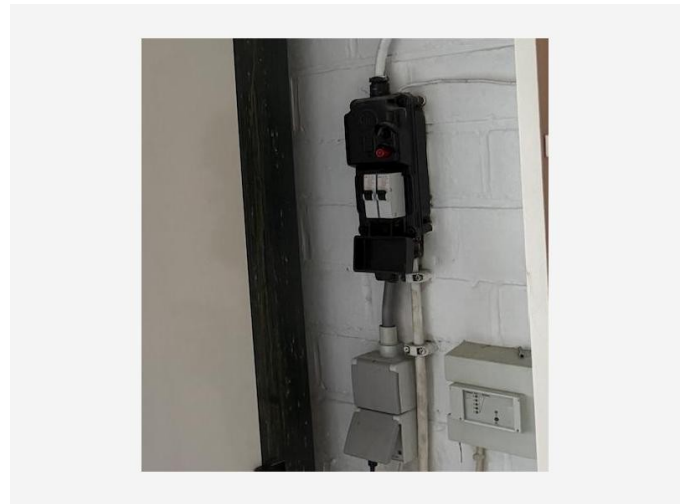
Het asbestmateriaal valt onder de mijlpaal van 2040.

| Eindbeoordeling materiaalrisico | Zeer laag materiaalrisico en/of zeer lage kans op vezelvrijgave |

| Asbestsoort (vezeltype) | Crocidoliet aanwezig |
| Toestand van het materiaal | Onbeschadigd, niet verweerd |

| Beschrijving | eletrische toepassing |
| Asbestmateriaal | Plaat, paneel, tablet - Type Bakeliet |

Zorgvuldig beheren

- Zorg voor een veilig beheer. Vermijd het beschadigen van het asbestmateriaal. Controleer de toestand jaarlijks op wijzigingen.
- Voer bijkomende staalname(s) uit.

- Eenvoudige handelingen: mag via doe-het-zelf of door werknemer(s) met opleidingsattest eenvoudige handelingen  
Voor bakeliet toepassingen voorziet de wet geen verplichting om deze asbestverdachte toepassing te laten verwijderen door een firma met een opleidingsattest eenvoudig handeling. U mag, in principe, ongeacht beschadigingen of vrije asbestvezels, deze asbesttoepassing zelf verwijderen met inachtneming van de nodige veiligheidsmaatregelen om Uzelf en uw omgeving te beschermen. Een beschadigde asbesttoepassing in slechte staat kan makkelijk verder breken of vergruizen. Er komen dan schadelijke asbestvezels vrij die ingeademd kunnen worden.

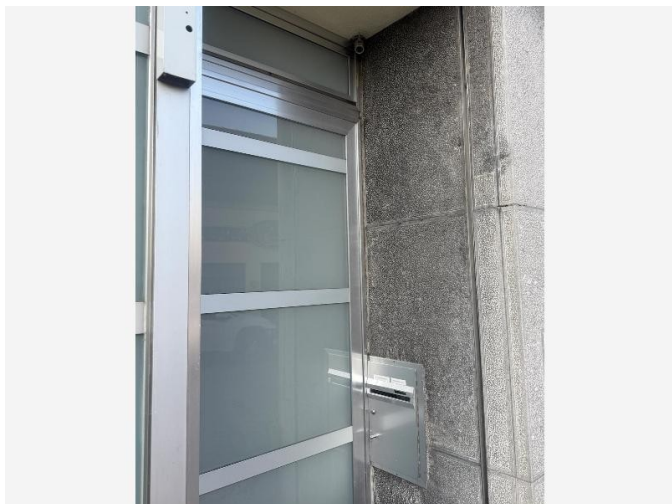
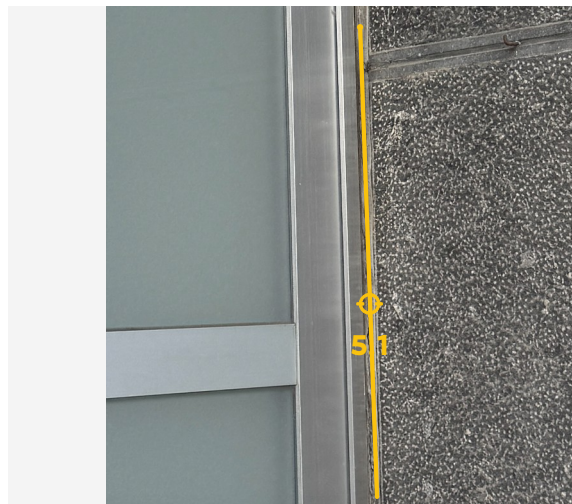
Het asbestmateriaal valt onder de mijlpaal van 2040.

| Eindbeoordeling materiaalrisico | Laag materiaalrisico en/of verlaagde kans op vezelvrijgave |

| Asbestsoort (vezeltype) | Alleen chrysotiel |
| Toestand van het materiaal | Licht beschadigd, licht verweerd. Intact calciumsilicaatmateriaal of categorie III 'gebondenheid' |

| # | Type | Referentie | Resultaat |
|---|---|---|---|
| 5.1 | Mengmonster | M03 | Chrysotiel |

| Beschrijving | mastiek, voordeur en venster, straatkant |

Zorgvuldig beheren

- Zorg voor een veilig beheer. Vermijd het beschadigen van het asbestmateriaal. Controleer de toestand jaarlijks op wijzigingen.

- Eenvoudige handelingen: mag via doe-het-zelf of door werknemer(s) met opleidingsattest eenvoudige handelingen  
Losse vezels komen vrij bij het verwijderen.  
Verwijdering dmv puntafzuiging met een hepa stofzuiger.  
Oud raamwerk wordt gerecycleerd, maar er mogen geen restanten aan het raamwerk achterblijven.

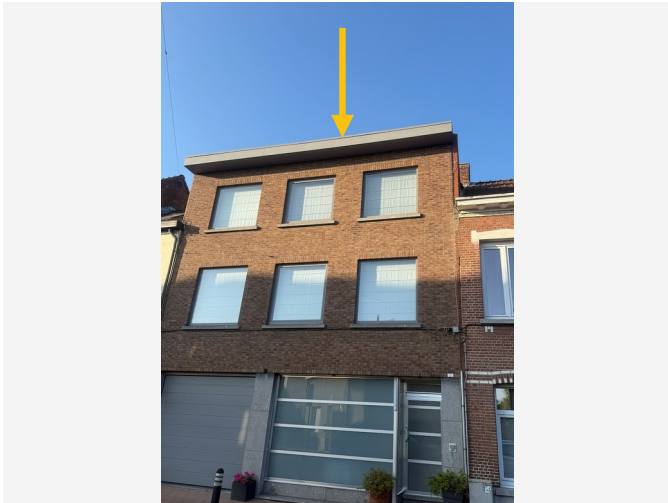
Situeringsfoto

**Reden:** Het te onderzoeken materiaal situeert zich hoger dan 3,50 m te rekenen vanaf een veilige ondergrond

**Uitleg van de asbestdeskundige:** hoogte hoger dan 3,50m.

geen visuele inspectie mogelijk.

volgens bewijsdocument werd de roofing in 2018 vernieuwd (niet-asbestverdacht), maar zouden alsnog onderliggende asbestverdachte roofinglagen nog aanwezig kunnen zijn.

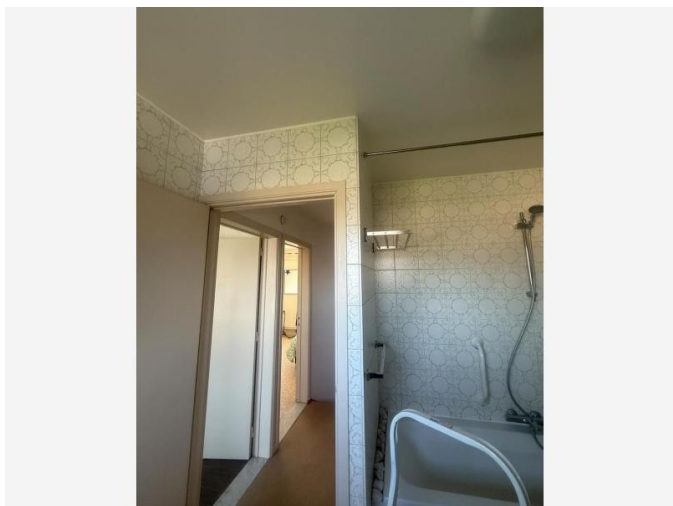
Achter de tegels zou asbestverdacht tegellijm aanwezig kunnen zijn.

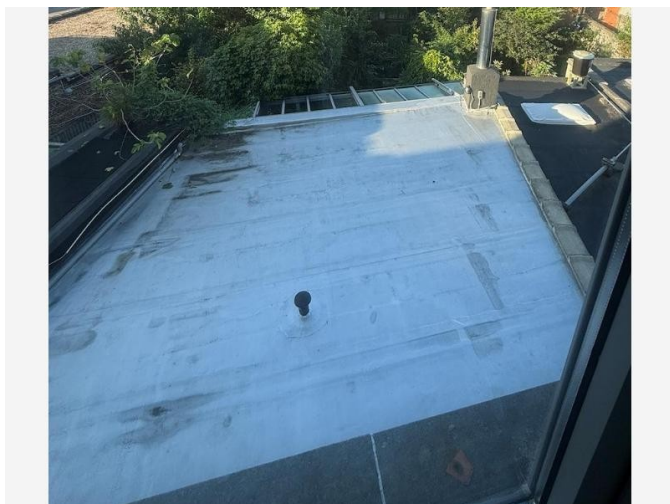
Vernieuwd in 2018.

Het zou kunnen dat onderliggende roofinglagen nog aanwezig zijn, en dus asbestverdacht zijn.

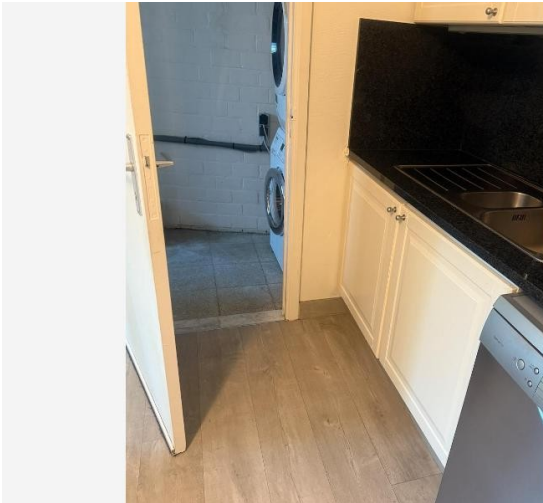
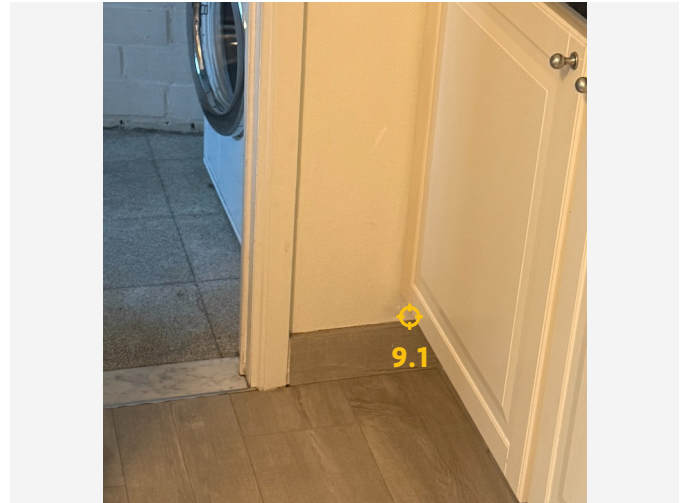
## Fiche 9: pleister muren

Geen asbest

| # | Type | Referentie | Resultaat |
|---|---|---|---|
| 9.1 | Mengmonster | M01 | Geen asbest |

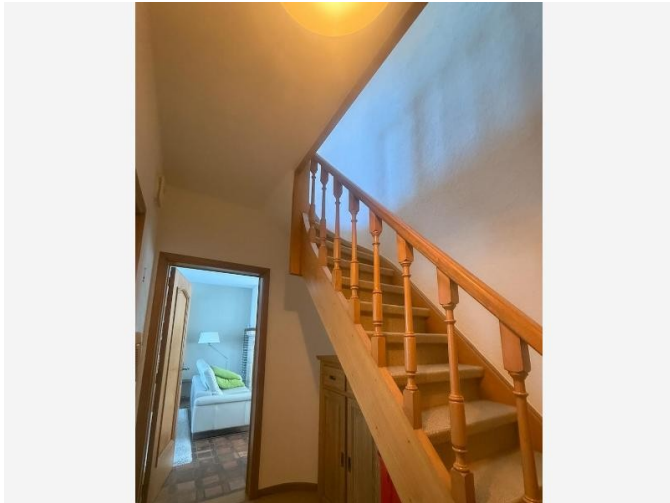
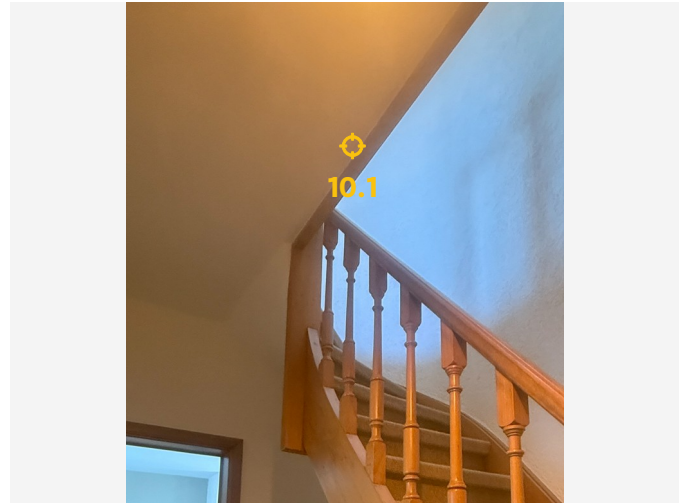
## Fiche 10: pleister plafond

Geen asbest
