# Asbestinventarisatattest

Battelsesteenweg 240, 2800 Mechelen

Attestnummer : 20250206-000278.000

Uitgegeven op : 06.02.2025

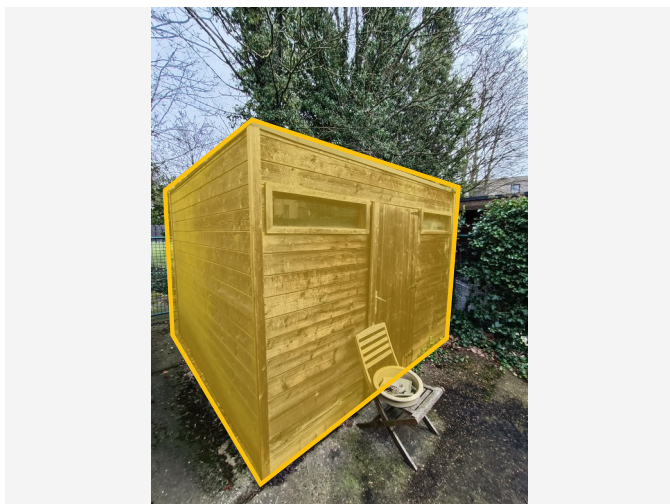
Situeringsfoto

Bouwjaar: 2017

*Constructies gebouwd vanaf 2001 moeten niet onderzocht worden*

| Opmerking | Het tuinhuis werd geplaatst in 2017, deze constructie zou normaal gezien geen asbestverdachte materialen mogen bevatten. Zie bewijsdocumenten in bijlage. |

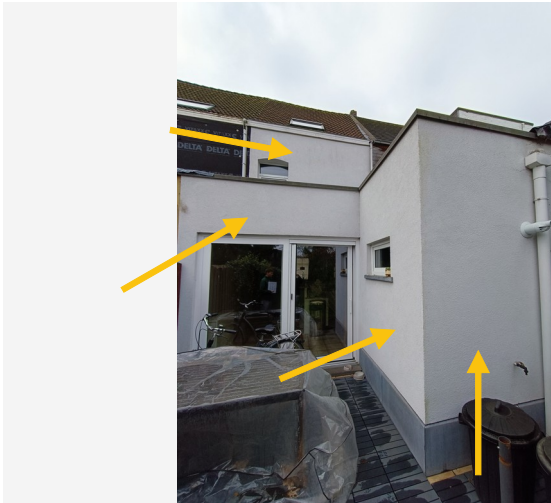
Deze crepi gevels werden geplaatst in het jaar 2017. Zie bewijsdocument in bijlage. Deze gevels zijn niet asbest-verdacht.

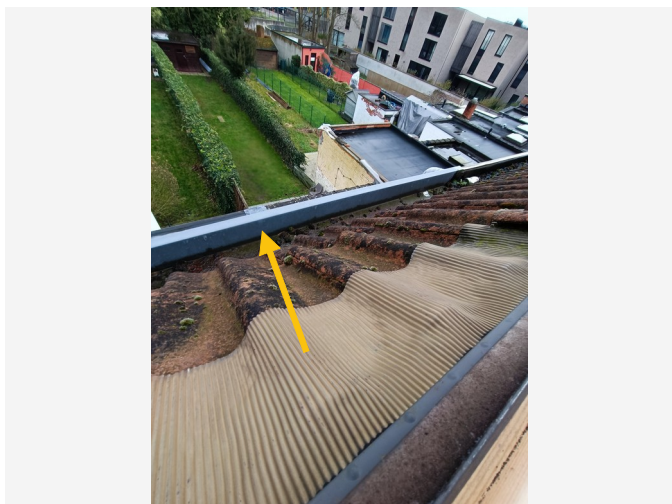
De dakgoot bevat zink(metaal), dit is niet asbest-verdacht.

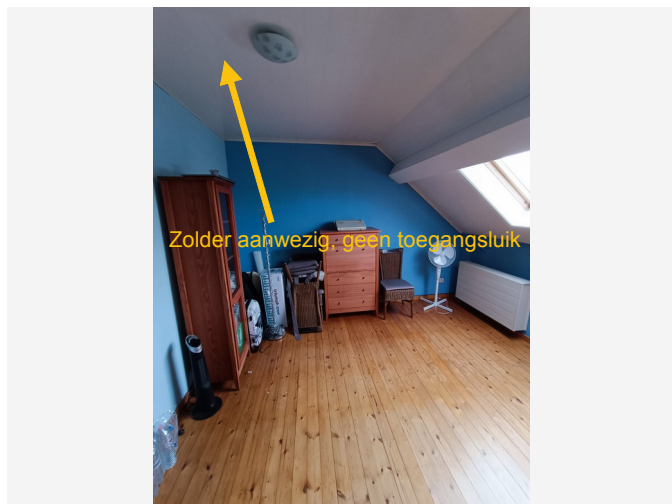
## Fiche 4: Zolderruimte (geen toegangsluik)

Het lijkt er op dat er tussen deze ruimte en het dak nog een zolderruimte aanwezig is. Echter is er geen zolderluik of andere toegangsweg aanwezig. Deze zolderruimte is niet waarneembaar zonder te moeten demonteren of te breken. Bij renovatie dient deze ruimte geïnspecteerd te worden.

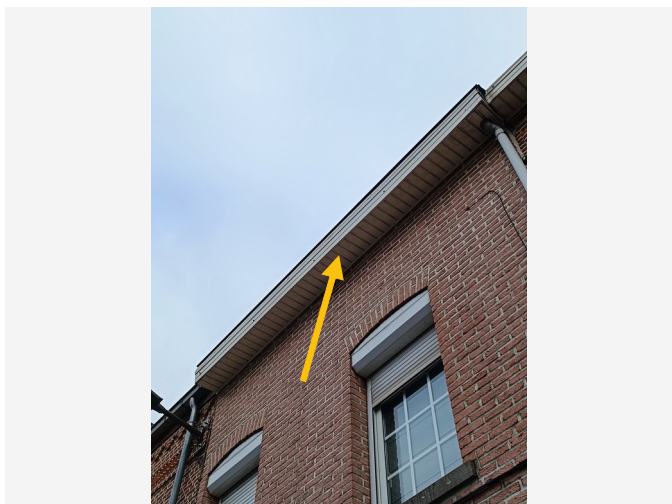
Deze PVC dakranden zijn niet asbest-verdacht, echter is het mogelijk dat er achterliggend verborgen asbestverdachte materialen verstopt zitten achter deze dakranden.

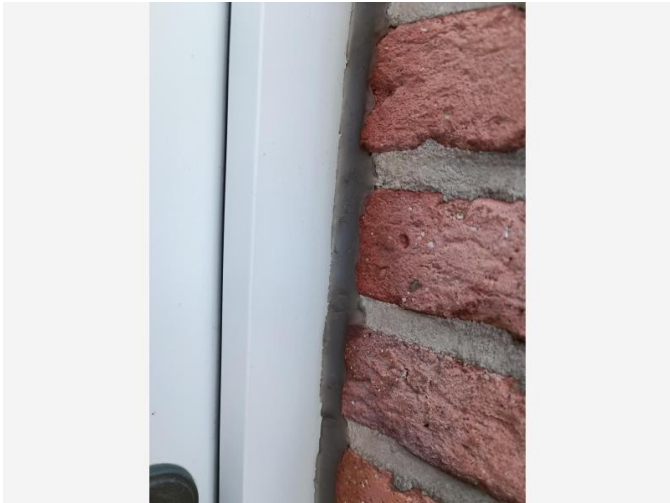
De mastiek werd gecontroleerd en als niet-asbesthoudend beschouwd. (zacht en elastisch of geen mastiek aanwezig).

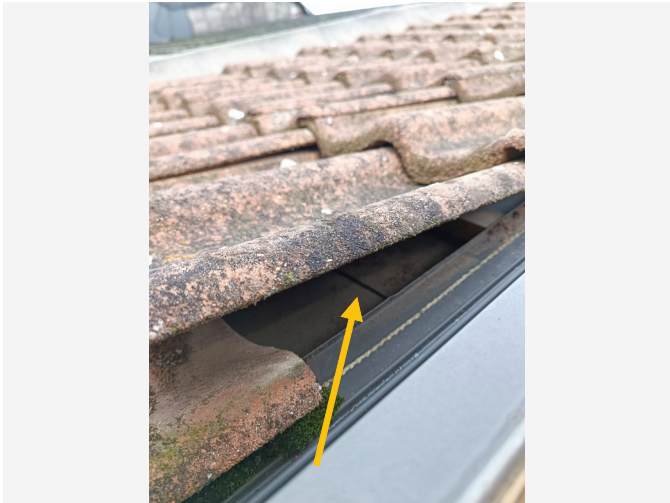
Het onderdak werd gecontroleerd. Het onderdak (buplex pvc platen) aanwezig is soepel, dit is niet verdacht.

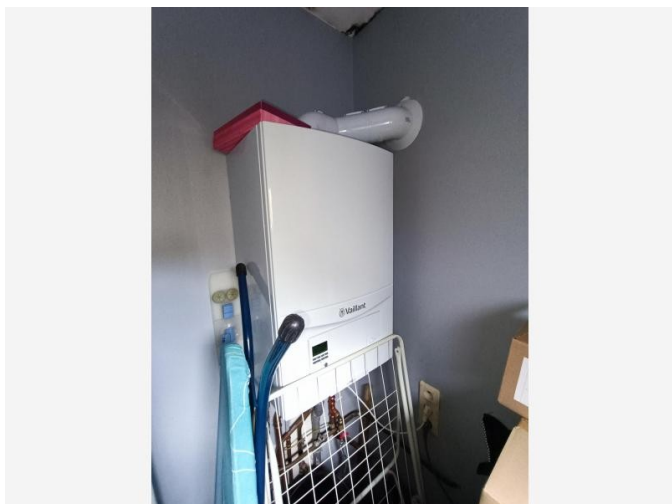
De CV-ketel is van het jaar 2024. De ketel is hierdoor niet asbest-verdacht. Zie bewijsdocumenten in bijlage.

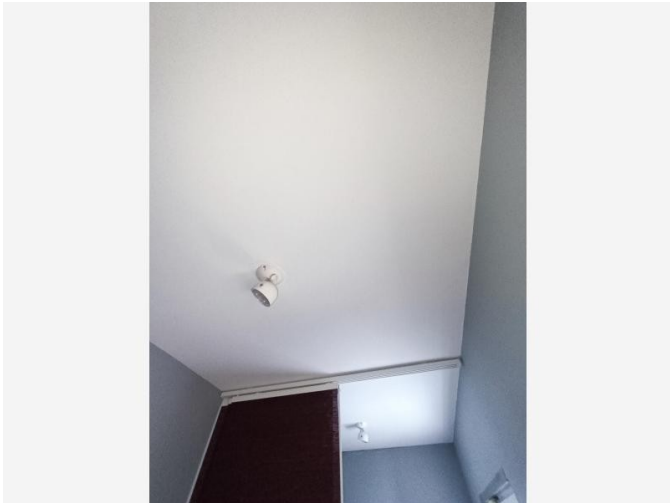
Het plafond van deze ruimte is afgewerkt met een vals plafond vervaardigd uit gyproc. Het is niet duidelijk of er pleisterwerk aanwezig is achter deze valse plafonds, het is aangewezen om bijkomend onderzoek uit te voeren bij werken.

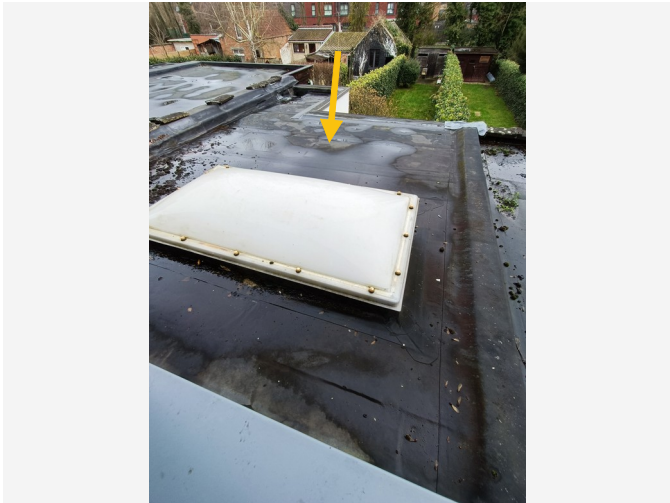
Het plat dak werd gecontroleerd, er ligt EPDM op het plat dak, dit is niet asbest-verdacht. Bewijsdocumenten aanwezig. Het is mogelijk dat er wel nog verdachte onderlagen aanwezig zijn. Er werd niet vermeld in de factuur dat deze mee verwijderd zijn. Deze dienen gecontroleerd te worden bij renovatie.

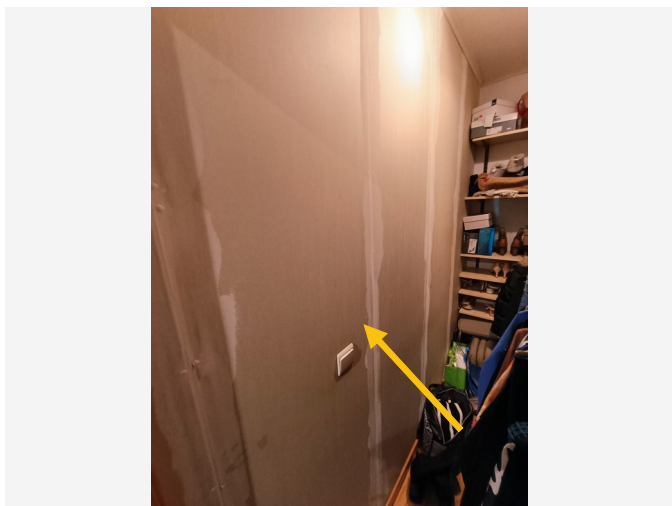
Deze binnenwanden zijn afgewerkt met valse wanden vervaardigd uit gyproc. Het is niet duidelijk of er pleisterwerk aanwezig is achter deze valse wanden, het is aangewezen om bijkomend onderzoek uit te voeren bij werken.

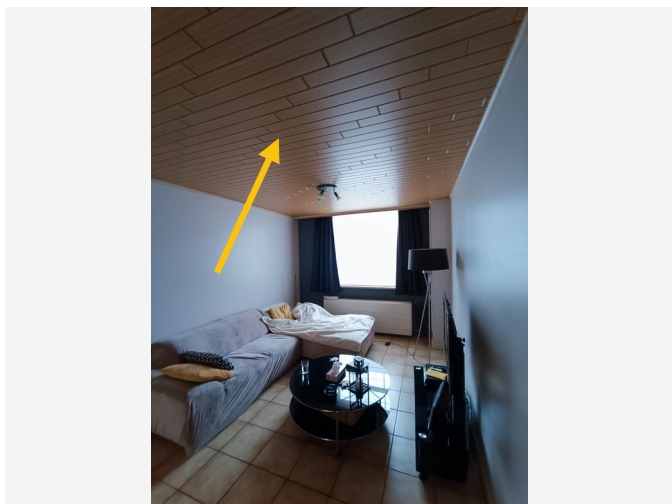
De plafonds van deze ruimtes zijn afgewerkt met valse plafonds in plaatmateriaal. Het is niet duidelijk of er pleisterwerk aanwezig is achter deze valse plafonds, het is aangewezen om bijkomend onderzoek uit te voeren bij werken.

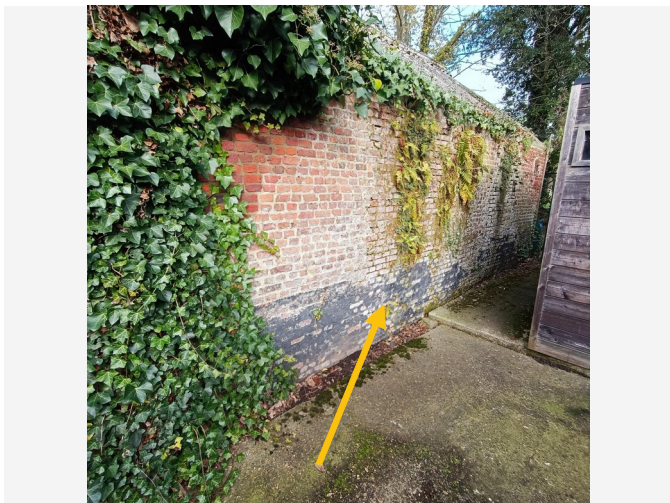
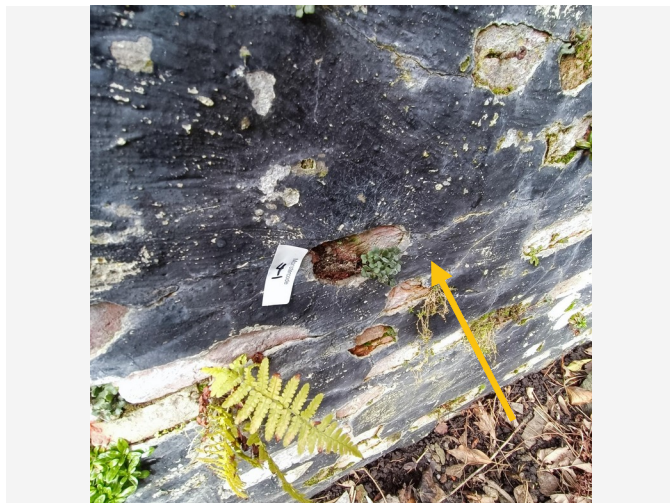
## Fiche 13: Teer smeerlaag 80cm hoog (gemeenschappelijke muur buren)

Geen asbest

| # | Type | Referentie | Resultaat |
|---|---|---|---|
| 13.1 | Puntmonster | 4 | Geen asbest |

| Opmerking | Deze smeerlaag is asbestverdacht, er werd een staal genomen. De vermelde oppervlaktes, diktes en volumes betreffen een berekende schatting. Er worden geen rechten verleend aan deze oppervlaktes/diktes/volumes. |

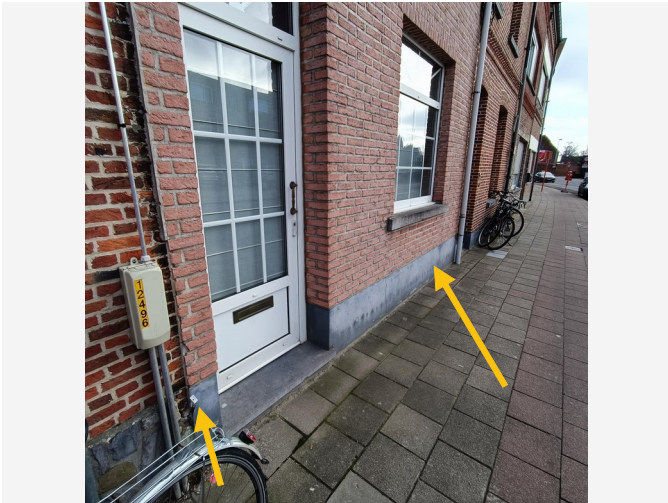
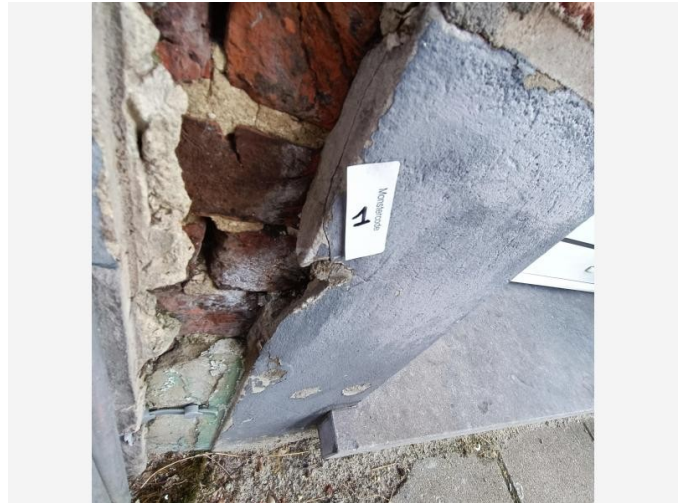
## Fiche 14: Cementering voorgevel

Geen asbest

| # | Type | Referentie | Resultaat |
|---|---|---|---|
| 14.1 | Mengmonster | 1 | Geen asbest |

| Opmerking | <p>Volgens het inspectieprotocol is een monstername van het cement pleisterwerk verplicht om dit te identificeren als niet-asbesthoudend.</p> <p>Er werd een mengstaal genomen.</p> <p>De vermelde oppervlaktes en volumes betreffen een beredeneerde schatting. Er worden geen rechten verleend aan deze oppervlaktes/volumes. De dikte is een schatting die voorkomt uit de monsterplaatsen en is daarom niet altijd representatief. Er bevinden zich enkele valse wanden. Het is niet duidelijk of er pleisterwerk aanwezig is achter deze valse wanden, het is aangewezen om bijkomend onderzoek uit te voeren bij werken.</p> |

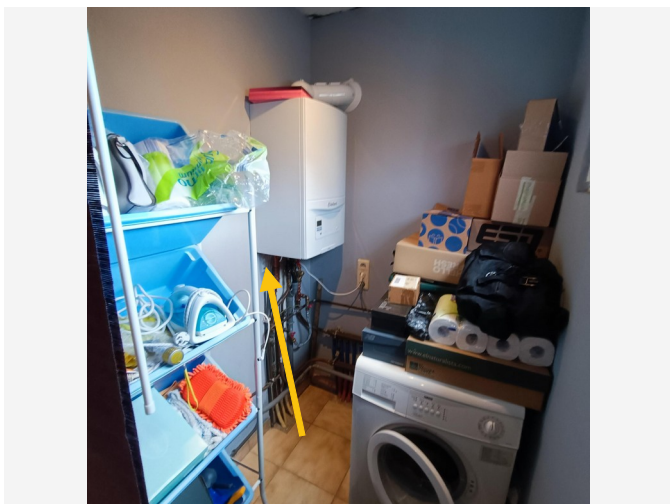
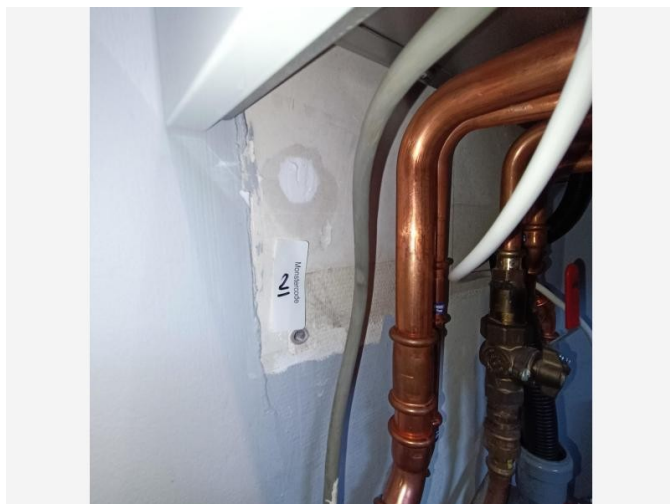
## Fiche 15: Pleisterwerk muren

Geen asbest

| # | Type | Referentie | Resultaat |
|---|---|---|---|
| 15.1 | Mengmonster | 2 | Geen asbest |

| Opmerking | <p>Volgens het inspectieprotocol is een monstername van het pleisterwerk verplicht om dit te identificeren als niet-asbesthoudend.</p> <p>Locatie staalnames: individuele ruimte: Dressing / natte ruimte: keuken. / stookplaats: berging / traphal: traphal verdiep 2.</p> <p>De vermelde oppervlaktes en volumes betreffen een beredeneerde schatting. Er worden geen rechten verleend aan deze oppervlaktes/volumes. De dikte is een schatting die voorkomt uit de monsterplaatsen en is daarom niet altijd representatief. Er bevinden zich enkele valse wanden. Het is niet duidelijk of er pleisterwerk aanwezig is achter deze valse wanden, het is aangewezen om bijkomend onderzoek uit te voeren bij werken.</p> |

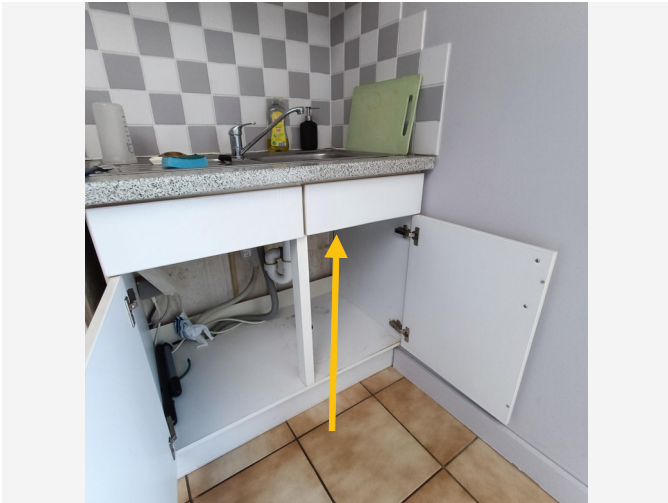
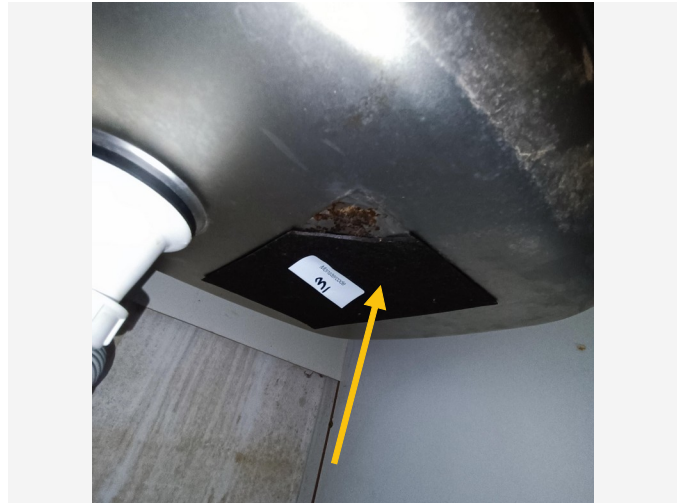
## Fiche 16: Ontdreuningsplaatje spoelbak keuken

Geen asbest

| # | Type | Referentie | Resultaat |
|---|---|---|---|
| 16.1 | Puntmonster | 3 | Geen asbest |
